## **DAT-SCHÄTZUNG**

# ANLAGE ZUR DAT-URKUNDE 1038849-5JEBECHJ157/000

BETRIFFT	Schätzung
Auftragsnummer	425080555-SC
Auftrag vom / durch	19.08.2025 / Westfalen
	Weser Netz GmbH
Vertragsnummer	425080555-SC
Fahrzeughalter	Westfalen Wester Netz
	GmbH
Sachverständiger	Michael Schäfers
Besichtigungsdatum	20.08.2025 10:00 Uhr

Fahrzeugart Anhänger
Aufbauart Plane / Spriegel
Fabrikat Heinemann
Typ / Untertyp Z / 1215
KBA-Nummer 0404/435

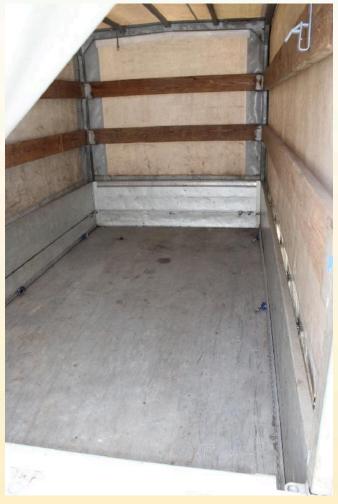
Bild: Bordwände

Position	Beschreibung
Karosserie aussen / Beleucht	ung
Bordwände	Die Bordwände sind leicht eingedellt/
	eingedrückt (Gebrauchsspuren).
Plane	Die Plane ist mehrfach gerissen/beschädigt.
Kotflügel (Stahl)	Die Kotflügel weisen Korrosionsansätze/
	Korrosion auf.
Innen/Kofferraum/Bereifung  Laderaumboden Der Laderaumboden weist Gebrauchsspuren	
Laderaumboden	Der Laderaumboden weist Gebrauchsspuren auf.
Motorraum/Bodengruppe/Bre	emsen/Lenkung
Kundendienst	Ohne
HU/AU/SP §57B	Die HU / AU ist nicht fällig
Fzg. Unterlagen	Die Zulassungsbescheinigung Teil 1 lag vor.
