## DAT-SCHÄTZUNG

### HÄNDLEREINKAUFSWERT

## TECHNISCHE DATEN UND FAHRZEUGBESCHREIBUNG

## PRÜFBERICHT

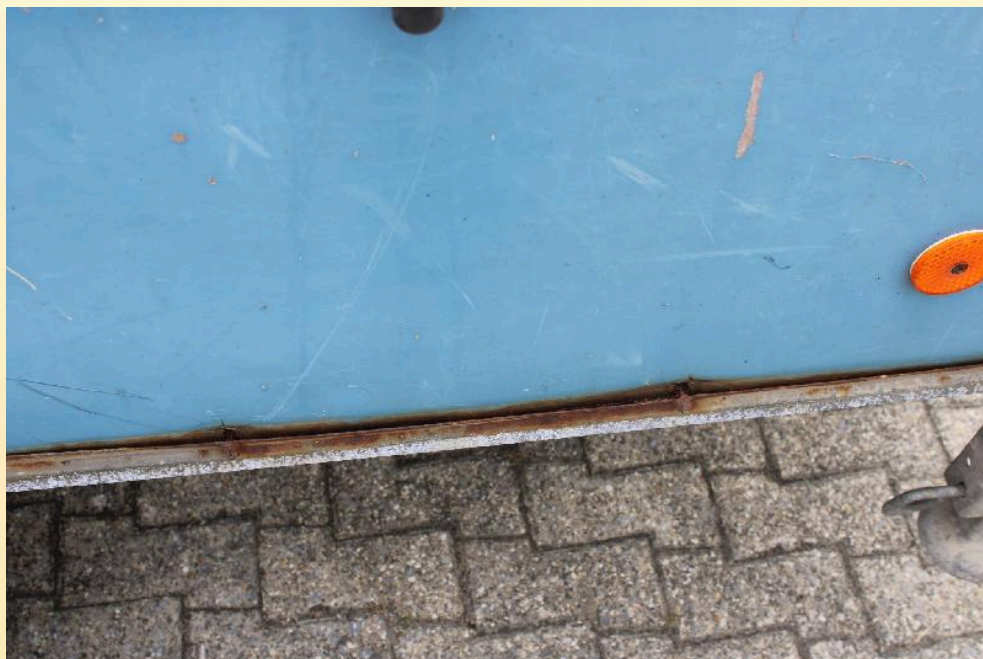
Bild: Bordwände

| Bordwände | Die Bordwände sind teilweise durchgestaucht und eingedrückt sowie in ihren unteren Befestigungen gelöst (Korrosion). | 🛑 |

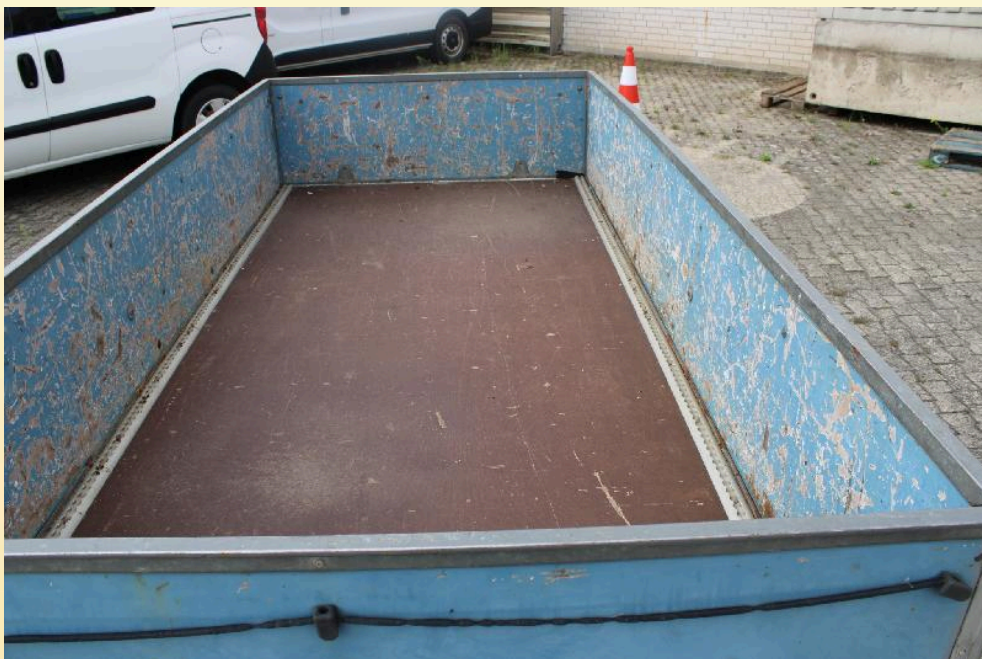
Bild: Ladeboden

| Ladeboden | Der Ladeboden weist Gebrauchsspuren auf. | 🟢 |

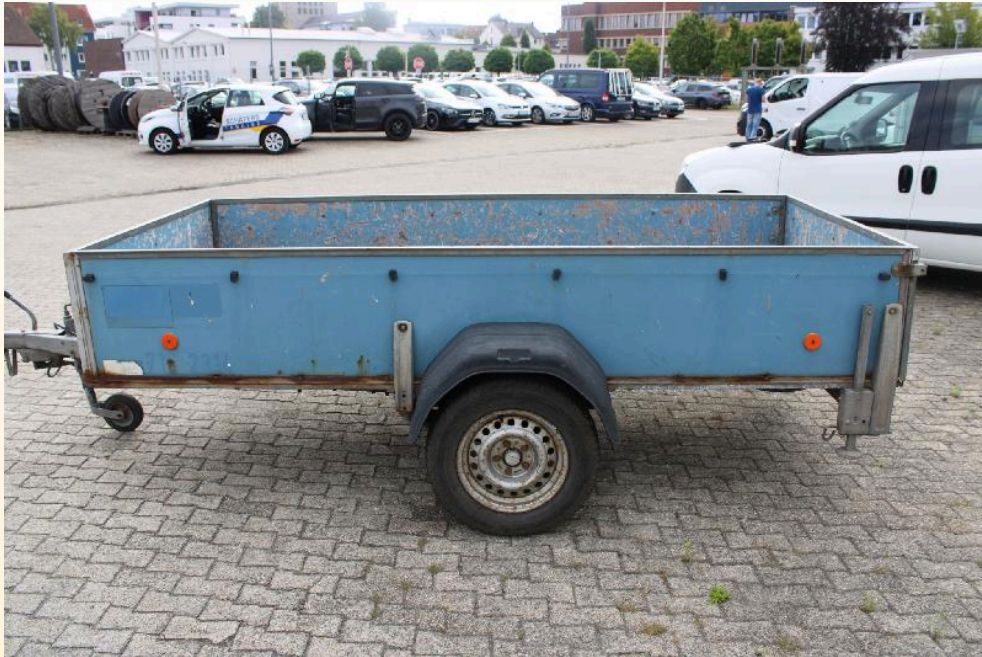
Bild: Kotflügel

| Kotflügel | Die Kunststoffkotflügel sind leicht verschrammt (Gebrauchsspuren). | 🟢 |
