## DAT-SCHÄTZUNG

Hersteller	Fiat
Modell	Ducato Kasten 30 (290)(04.2014->), 115 Multijet, L1H1, 2014 - 2016
Leistung	85 kW / 116 PS
Hubraum	1956 ccm
Motorart	Diesel
Getriebe	Getriebe 5-Gang
Erstzulassung	19.09.2014
Laufleistung	128.710 km
DAT Europa-Code®	02 280 100 001 0001 DE001 5357
VIN	ZFA25000002698559
Amtl. Kennzeichen	HX-SW 134
KBA-Schlüssel	4136/AUV
Aufbauart	Kastenwagen
Unfallschaden	unbekannt
Anzahl Halter	Unbekannt

BETRIFFT	Schätzung
<b>Auftragsnummer</b>	<b>525080550-SC</b>
Auftrag vom / durch	19.08.2025 / Westfalen Weser Netz GmbH
Fahrzeughalter	Westfalen Weser Netz GmbH
Sachverständiger	Michael Hüser
Besichtigungsdatum	01.09.2025

**PRÜFBERICHT**

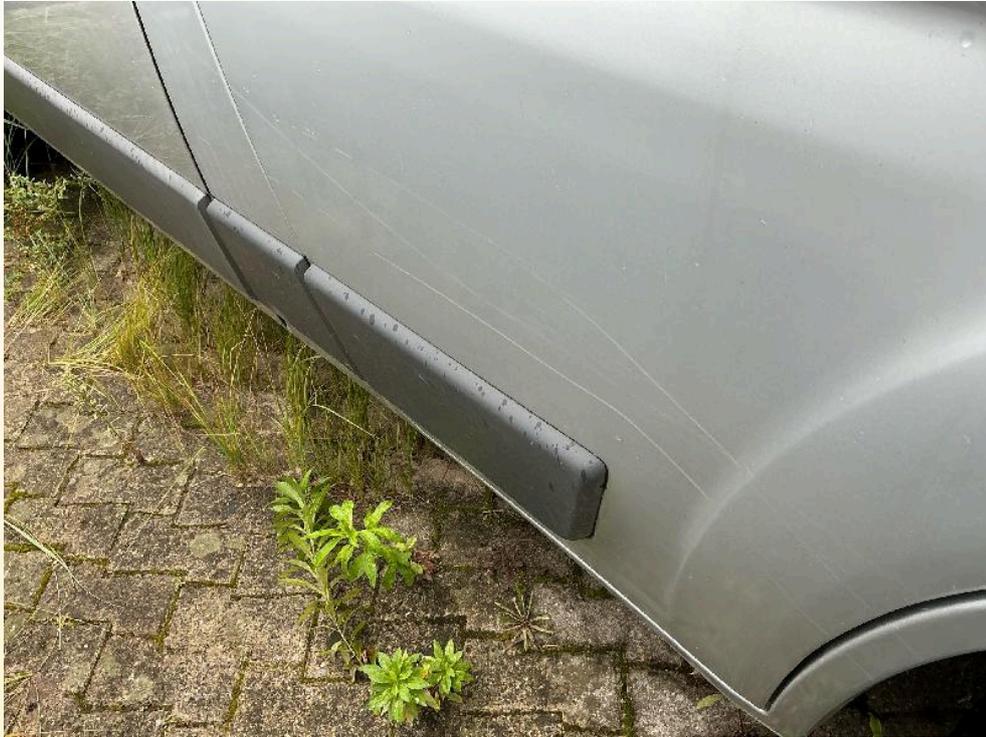
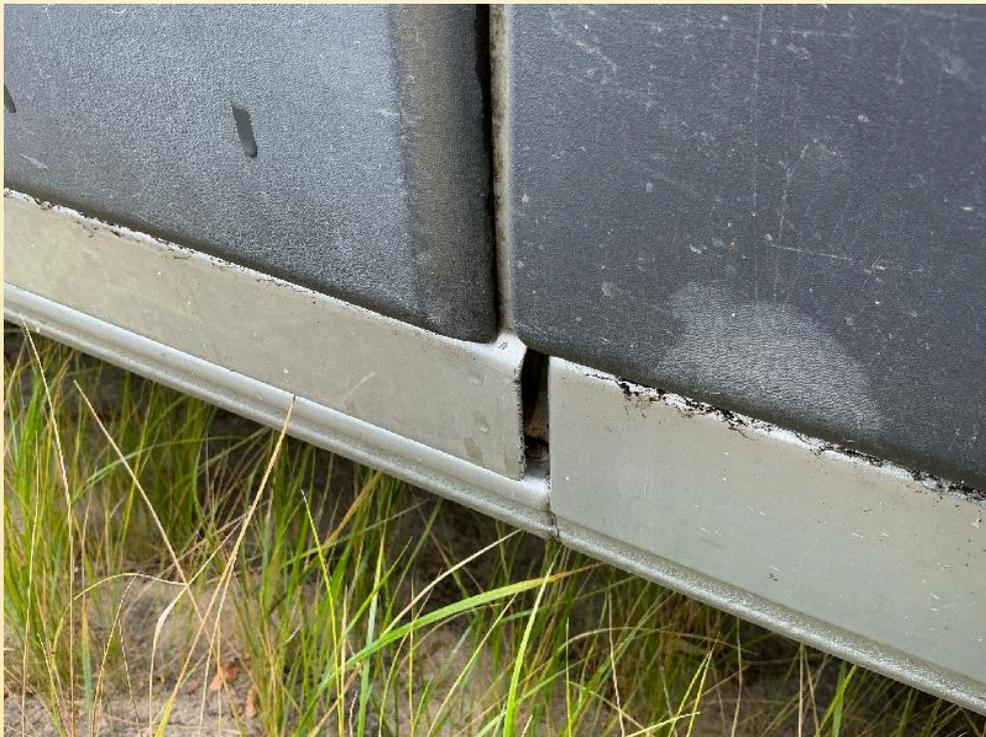
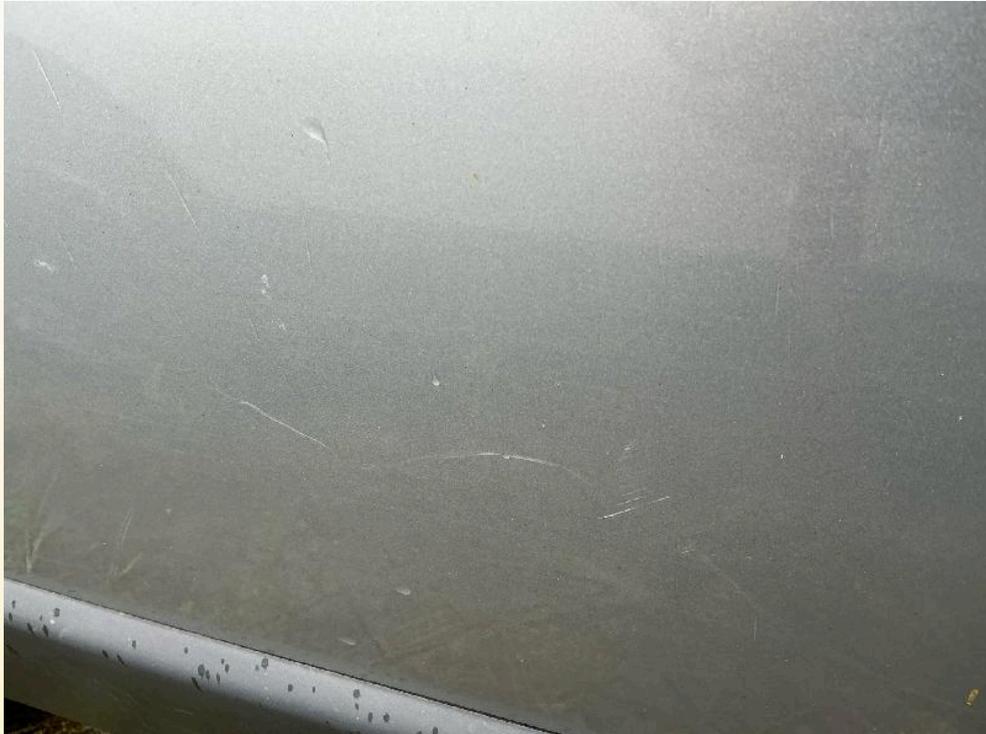
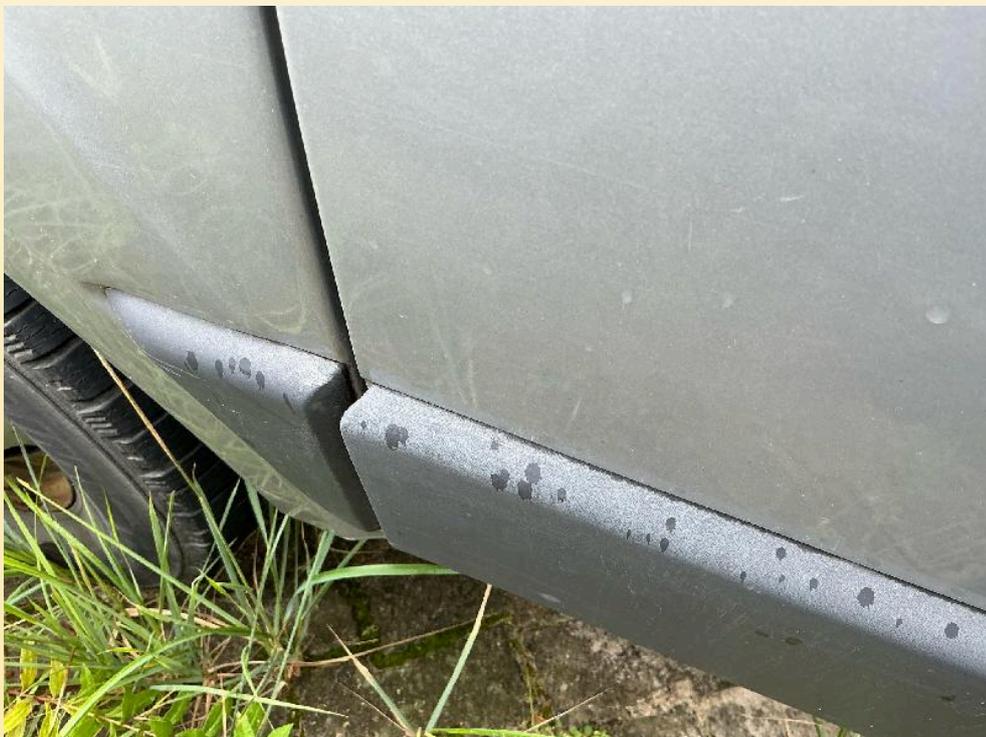
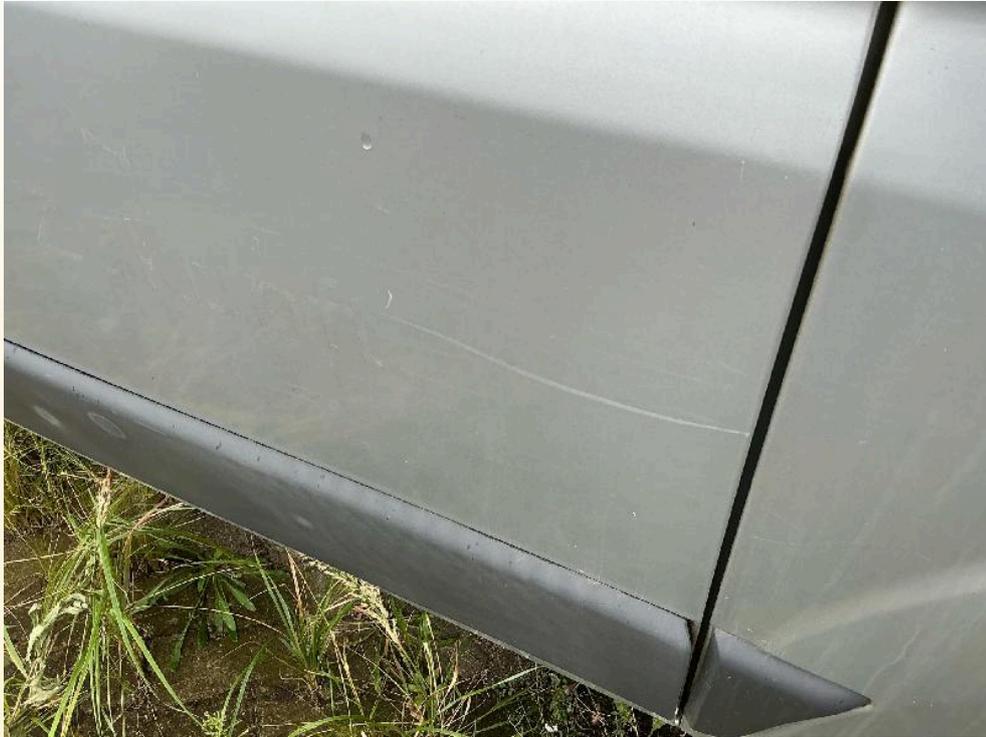
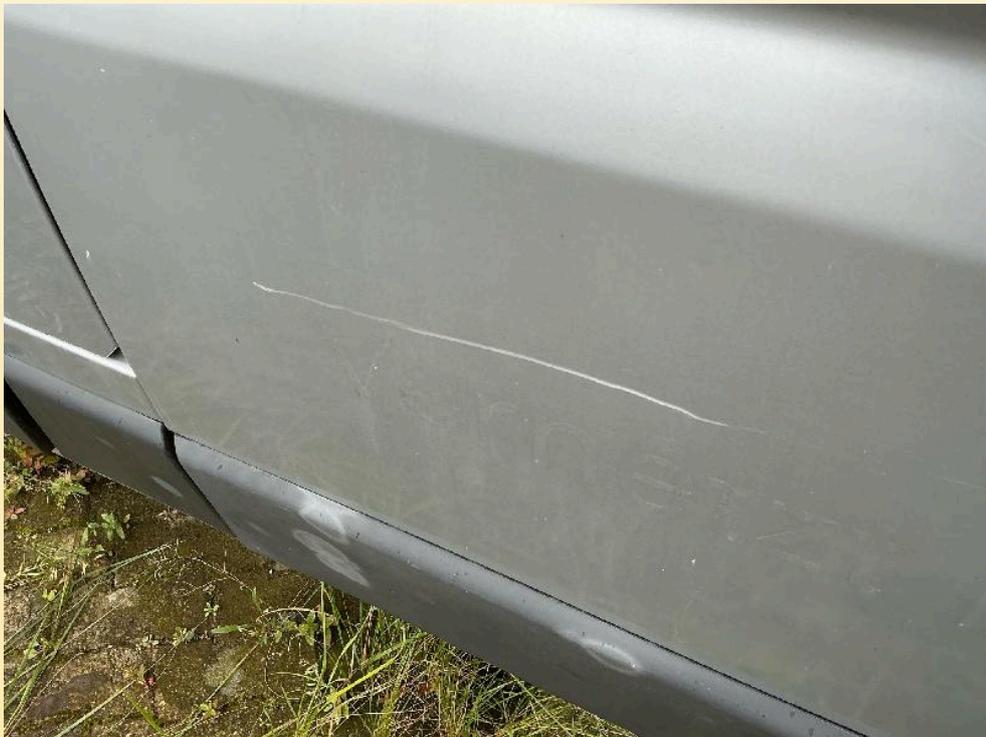
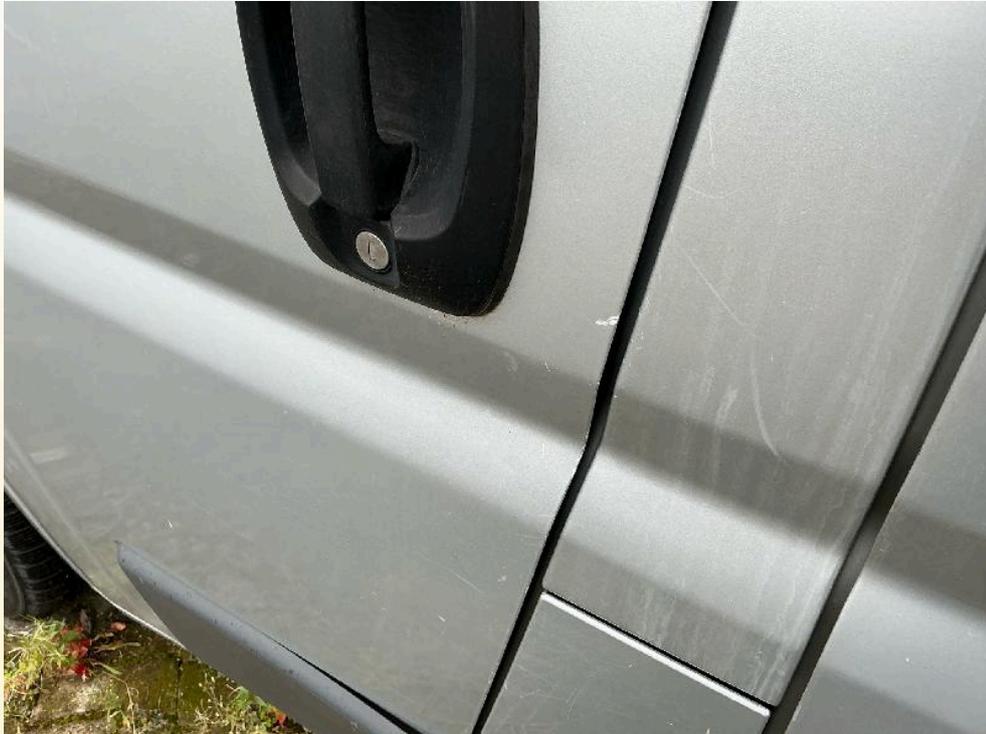
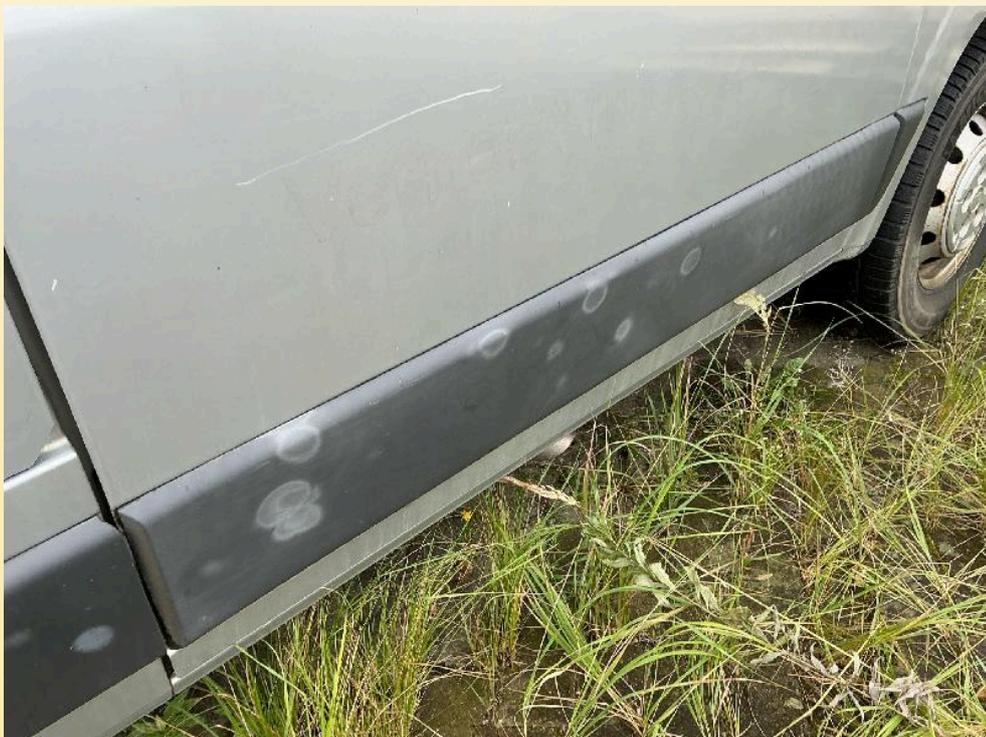
Bild: Türen

<b>Position</b>	<b>Beschreibung</b>	
<b>Karosserie aussen / Beleuchtung</b>		
Lackschichtdicke	Es wurde eine Lackschichtdickenmessung durchgeführt - Fahrzeug mit erhöhter Lackschichtdicke	▼
Fahrerhaus	Der Einstieg v.l. ist verschrammt, Der Einstieg h.r. ist verschrammt, Der Einstieg h.l. ist verschrammt	●
Türen	Die Tür v.r. ist verschrammt, Die Schiebetür h.r. ist leicht verschrammt, Die Schiebetür h.l. ist verschrammt, Die Tür v.l. ist verschrammt	●
Dach/Schiebedach	Dach mit zahlreichen Lackbeschädigungen	●
Kotflügel/Seitenteile	Seitenwand links mit Lackbeschädigungen	●
Stoßstangen	Die Stoßfängerverkleidung vorn ist leicht gestaucht / verschrammt, Abdeckung Abschleppöse fehlt, Die Stoßfängerverkleidung hinten (Ladekante) ist verschrammt	●
Spiegel/Zierleisten	Der Außenspiegel rechts ist verschrammt, Der Außenspiegel links ist leicht verschrammt	●
Lackierung	Fzg. mit Gebrauchsspuren, leichten Steinschlägen im Frontbereich sowie mit leichten Lackmängeln/ -Schrammen/-Beschädigungen, Fahrzeug rundum mit Lackbeschädigungen / Korrosion im Radlaufbereich	●

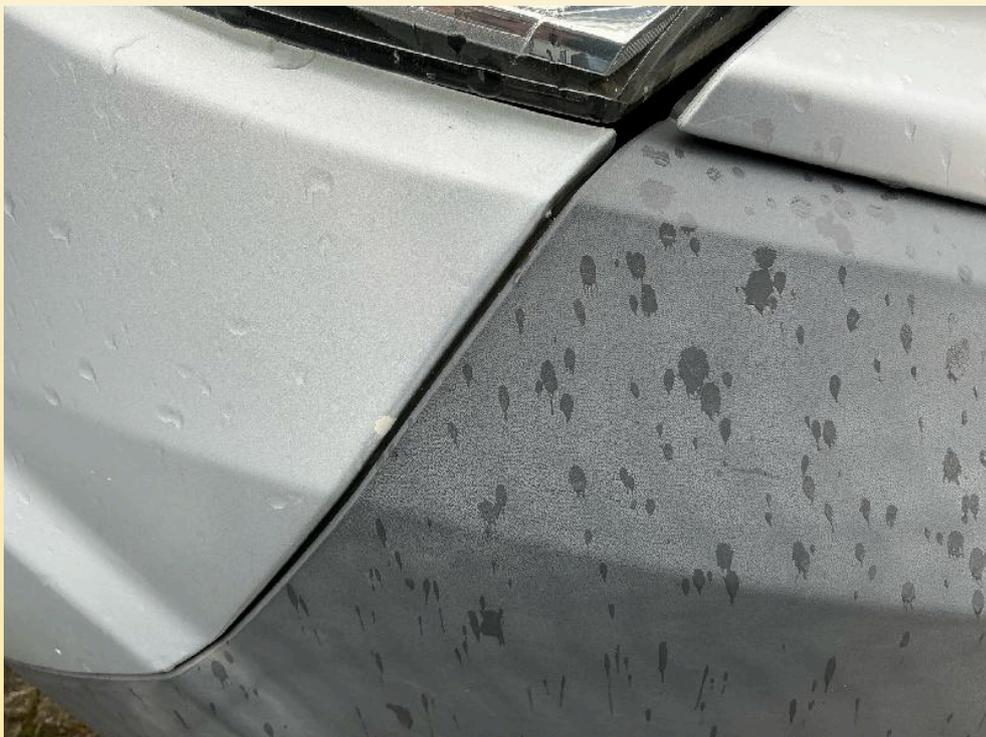
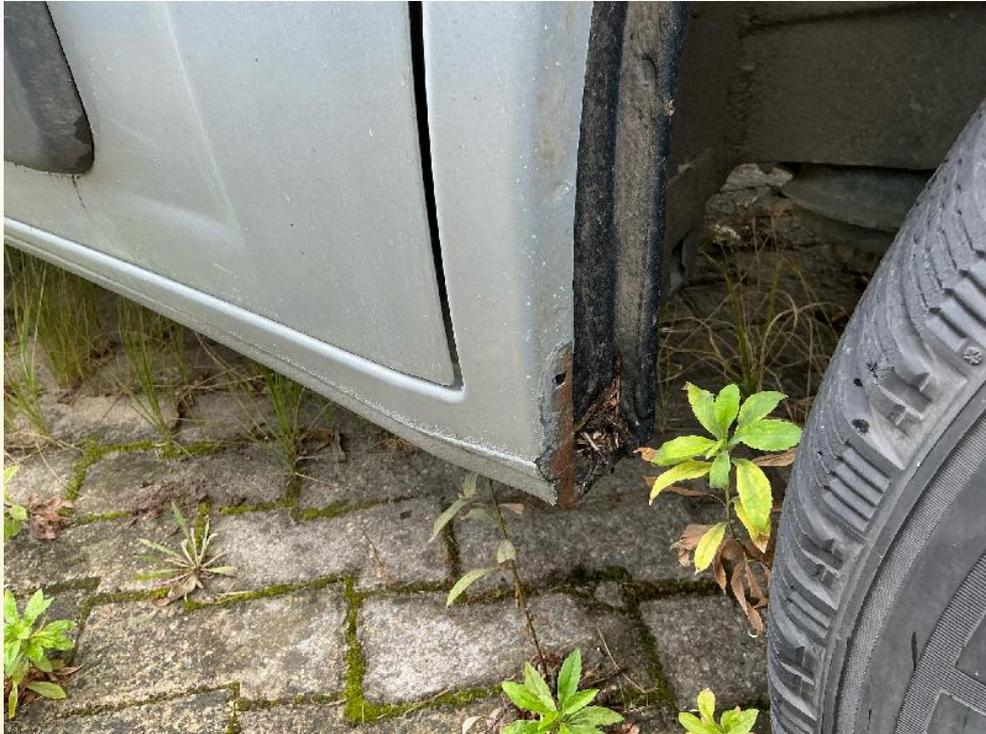
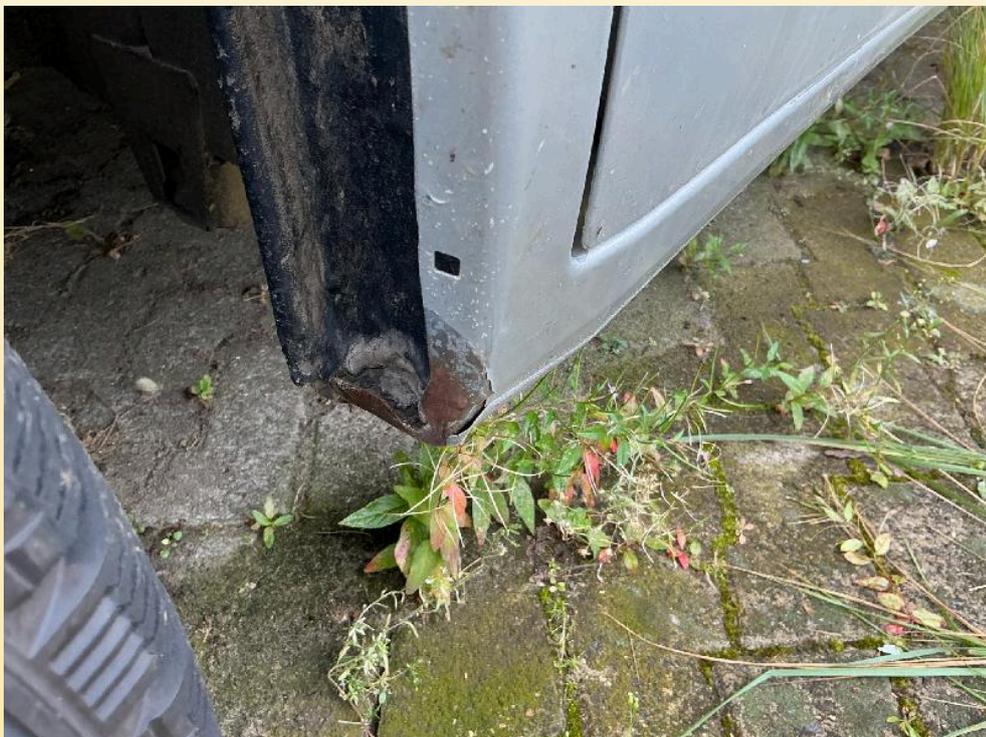
Bild: Lackierung

Tür, hinten rechts	<b>250 <math>\mu</math></b>
Seitenwand, hinten rechts	<b>über 2000 <math>\mu</math></b>

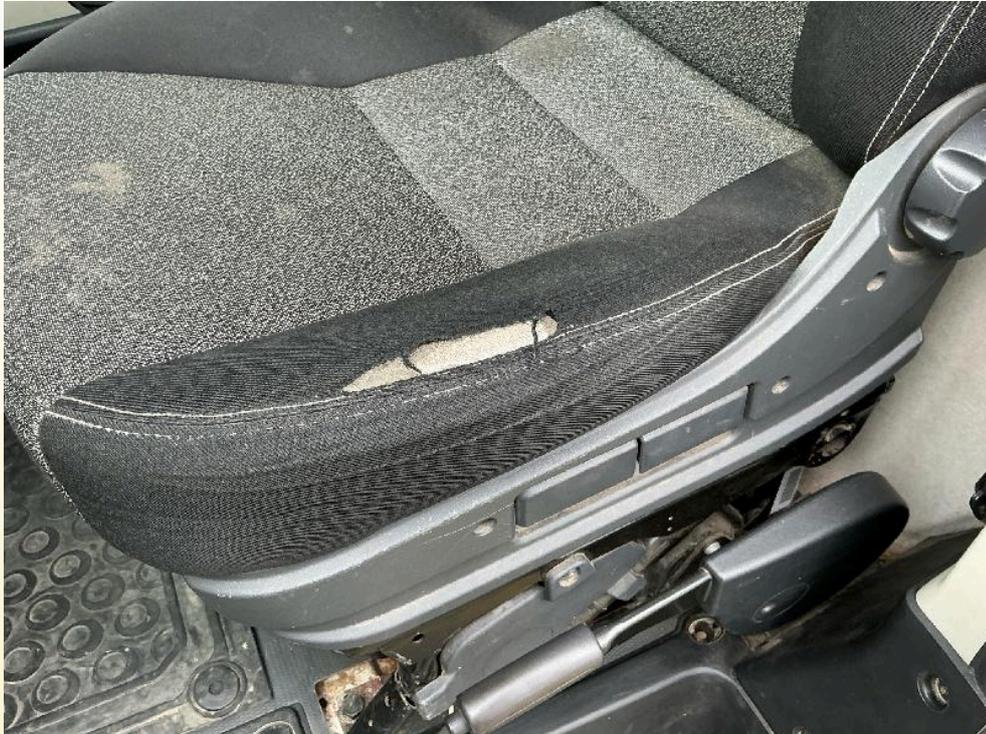
Bild: Sitze

<b>Innen/Kofferraum/Bereifung</b>		
Innenraum allgemein	Aufbereiten / Reinigen	●
Sitze	Die Sitzbezüge (Stoff) sind verschmutzt - aufbereiten, Sitzbezug v.l. beschädigt	●
Verkleidungen	Die Türverkleidungen sind teilweise leicht verschrammt / verschmutzt, Die Einstiegsverkleidungen sind teilweise leicht verschrammt / verschmutzt	●
Koffer-/Laderaum/Aufbau	Die Laderaumverkleidungen sind leicht verschrammt - aufbereiten / reinigen, Laderaum mit Lackbeschädigungen, Die Heckklappenverkleidungen sind verschrammt	●

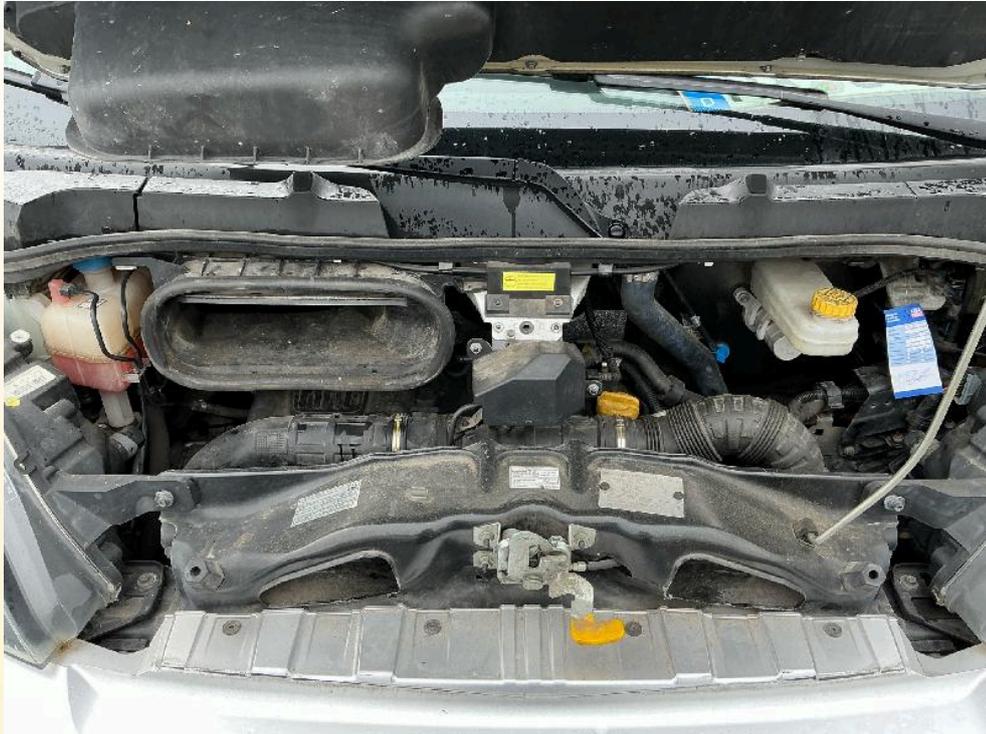
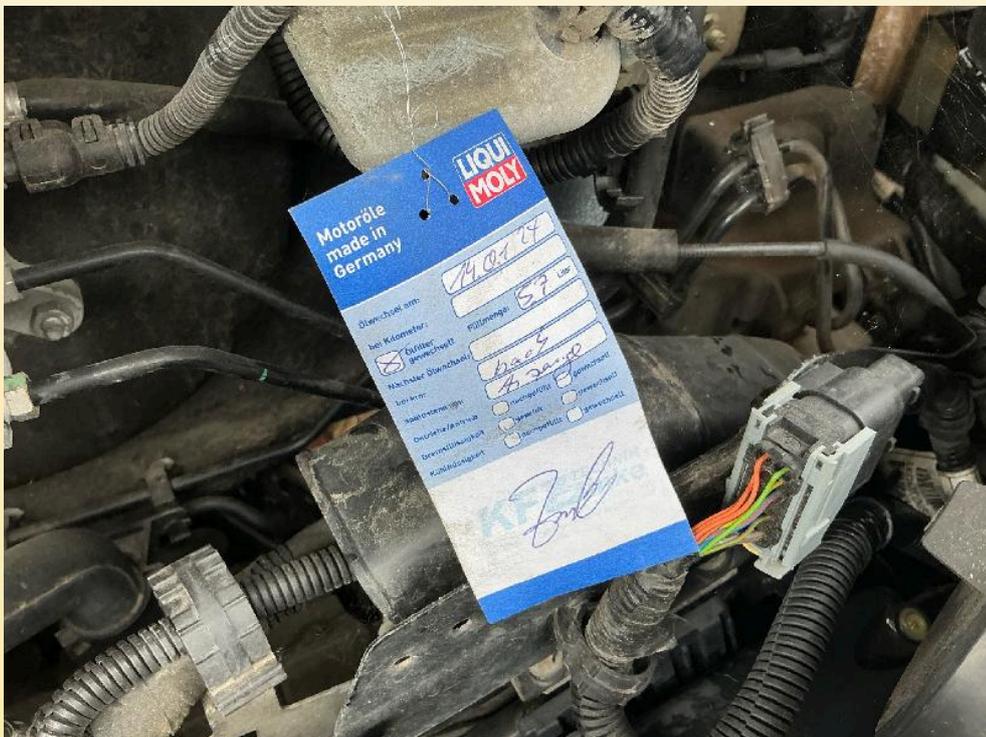
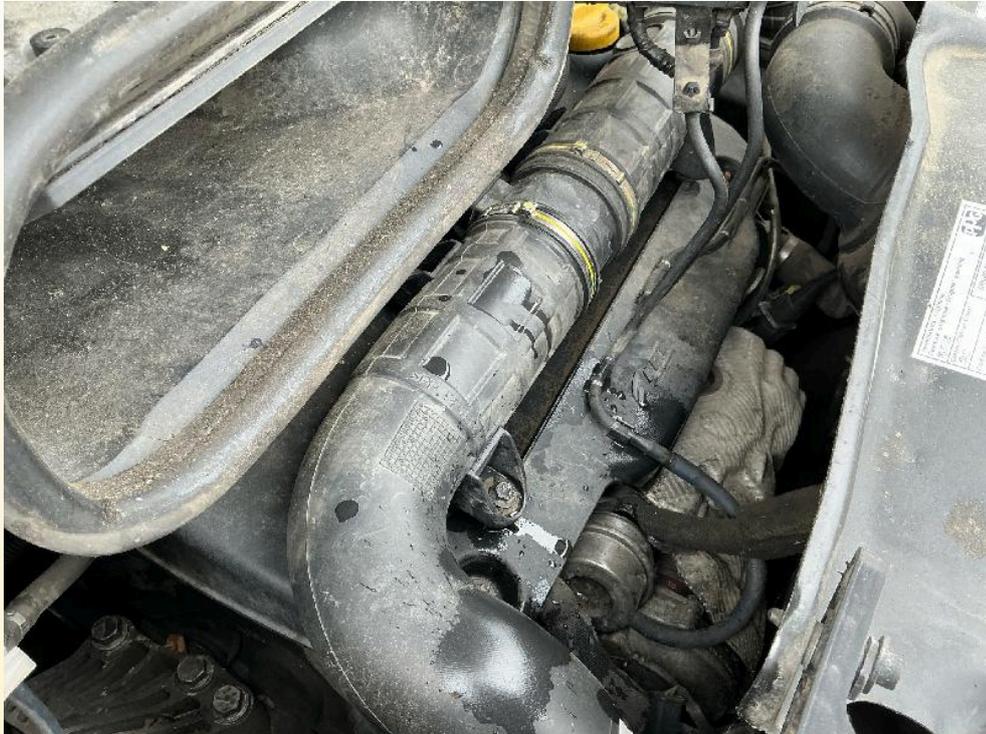
Bild: Motor

Profiltiefe in mm	siehe Anlage Fahrzeugdaten	●
<hr/>		
<b>Motorraum/Bodengruppe/Bremsen/Lenkung</b>		
Motor	Ein Probelauf des Motors konnte nicht durchgeführt werden (Risiko), Die Batterie war bei der Besichtigung entladen und musste überbrückt werden - Motor sprang nicht an! (Risiko)	●
Betriebsbremse	Bremsscheiben rundum mit Korrosion	▼
Kundendienst	Kundendienst zuletzt lt. Serviceheft am 03.09.21 bei 83371 km, Ein Kundendienst ist überfällig, Die Servicehistorie konnte nicht überprüft werden (Risiko)	●
HU/AU/SP §57B	Die HU / AU ist überfällig	●
Fzg. Unterlagen	Das Bordbuch sowie das Serviceheft lagen vor	●
Schließsystem	Bei der Besichtigung waren drei Schlüssel vorhanden	●
