## DAT-SCHÄTZUNG

| Modell | Combo D (10.2011->), 1.3 CDTI, L1H1 2,2t (Euro 6), 2016 - 2018 |
| Amtl. Kennzeichen | PB-WW 6113 |

## PRÜFBERICHT

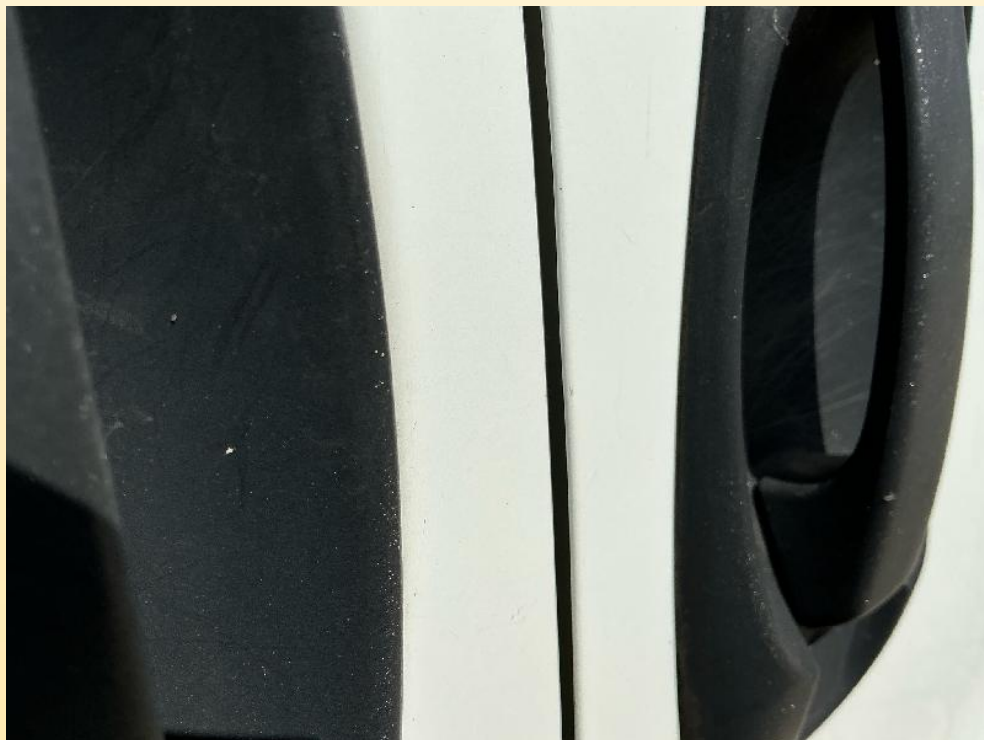
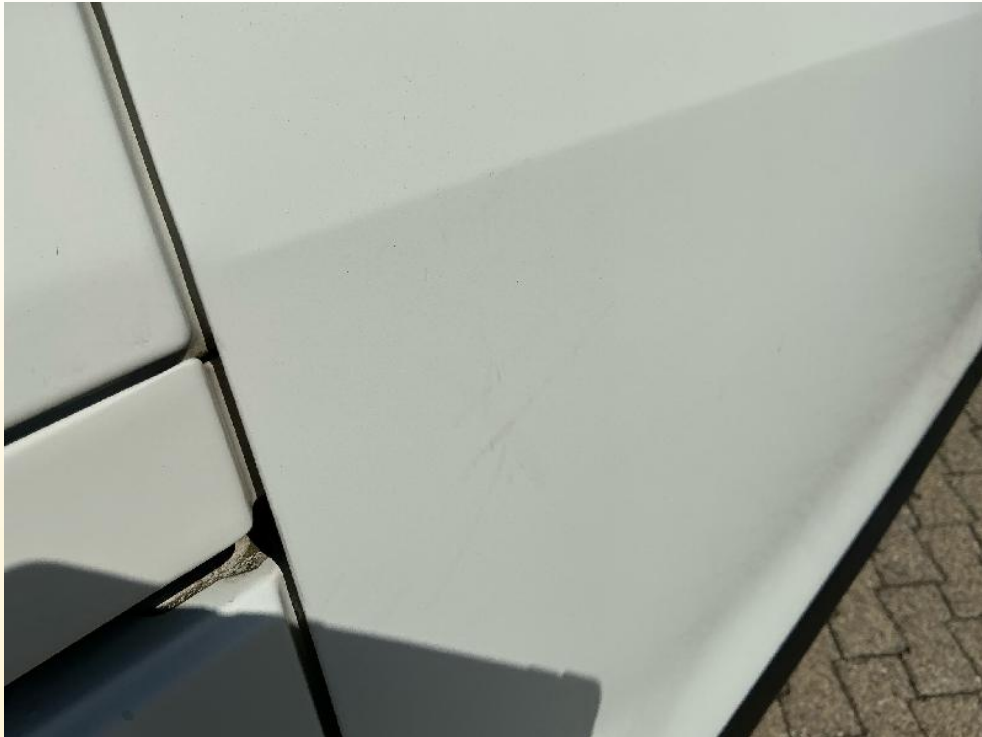
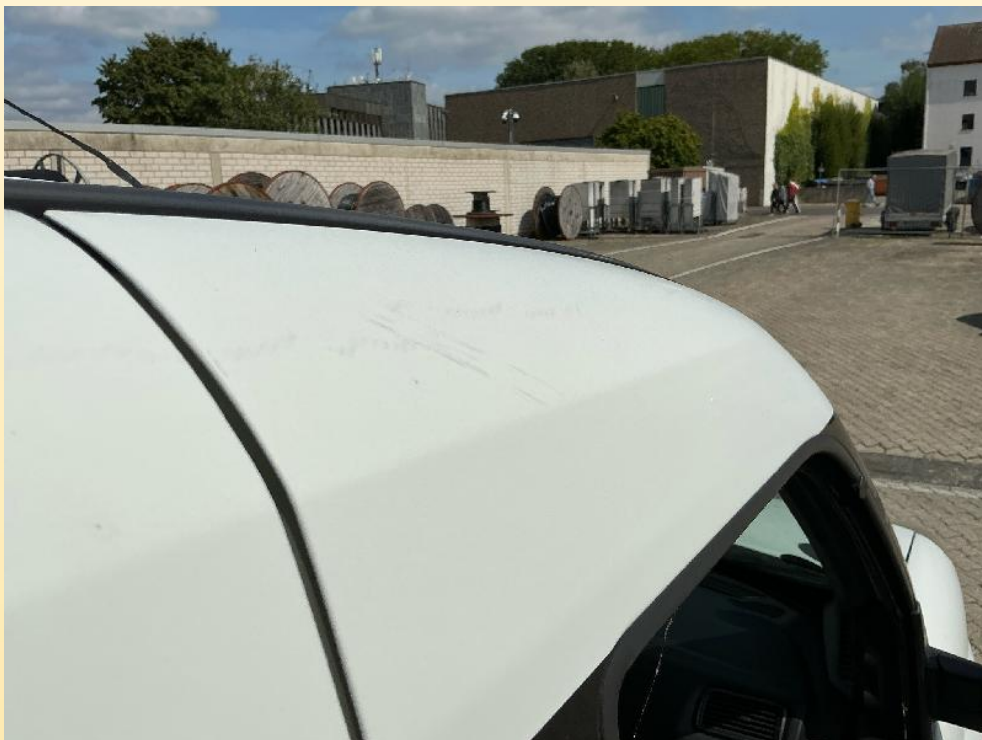
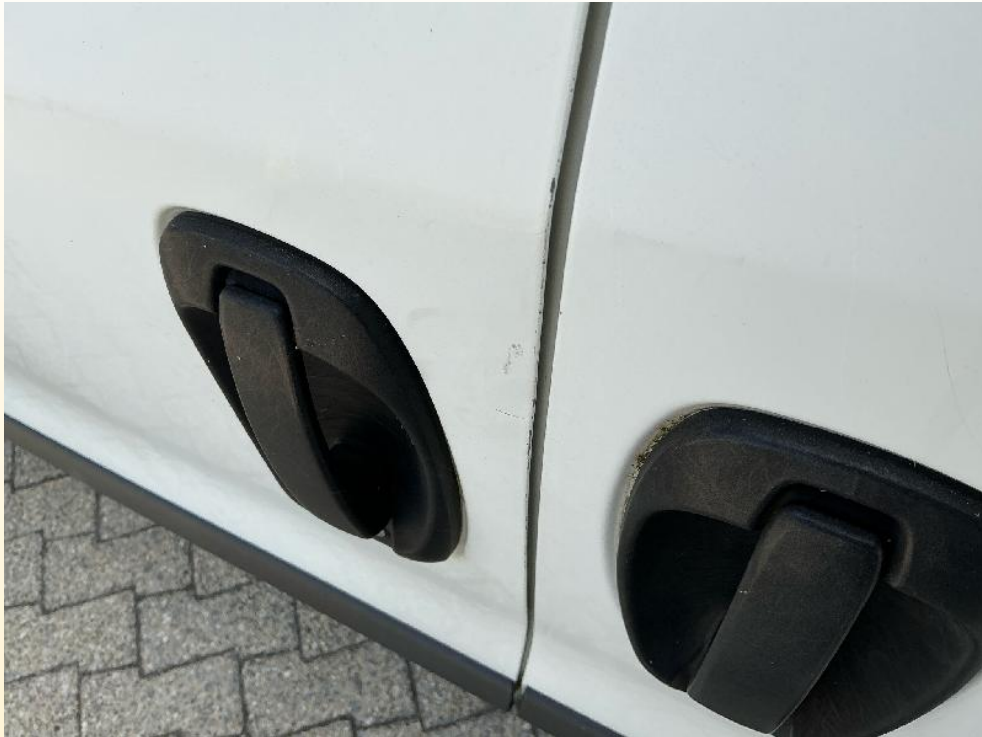
| Position | Beschreibung | |
|---|---|---|
| Türen | Tür v.l. mit Lackbeschädigungen im Kantenbereich, Tür v.r. mit Lackbeschädigungen im Kantenbereich, Die Tür h.r. ist leicht verschrammt - polieren, Die Tür v.r. ist leicht verschrammt, Tür v.l. mit Lackbeschädigungen im Kantenbereich, Die Tür v.l. ist leicht verschrammt | ● |

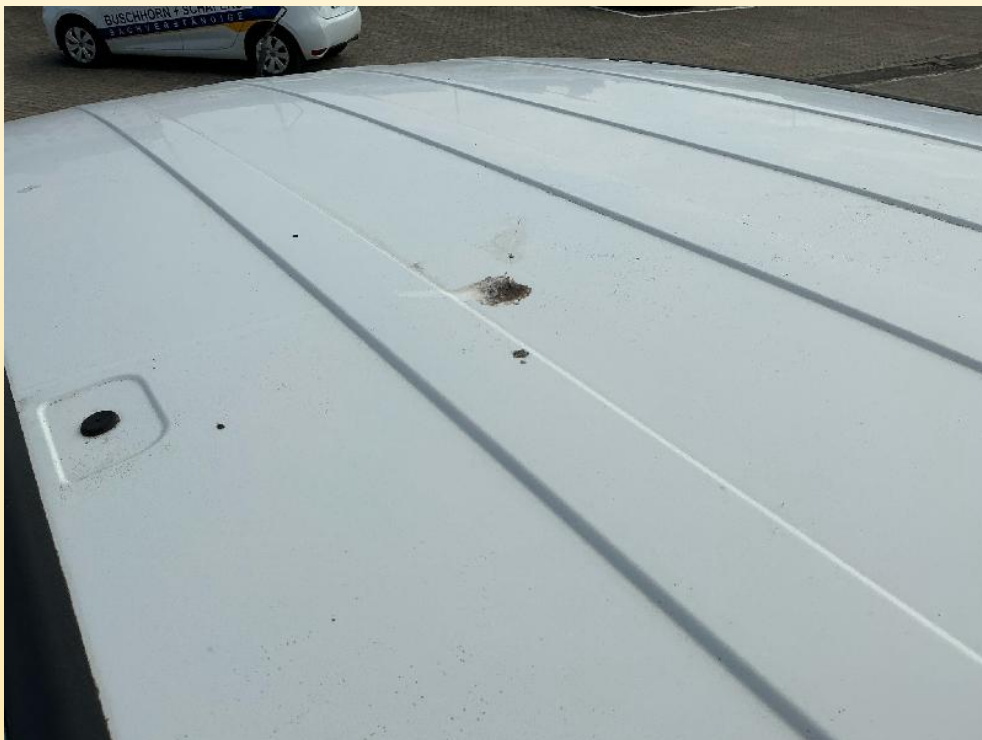
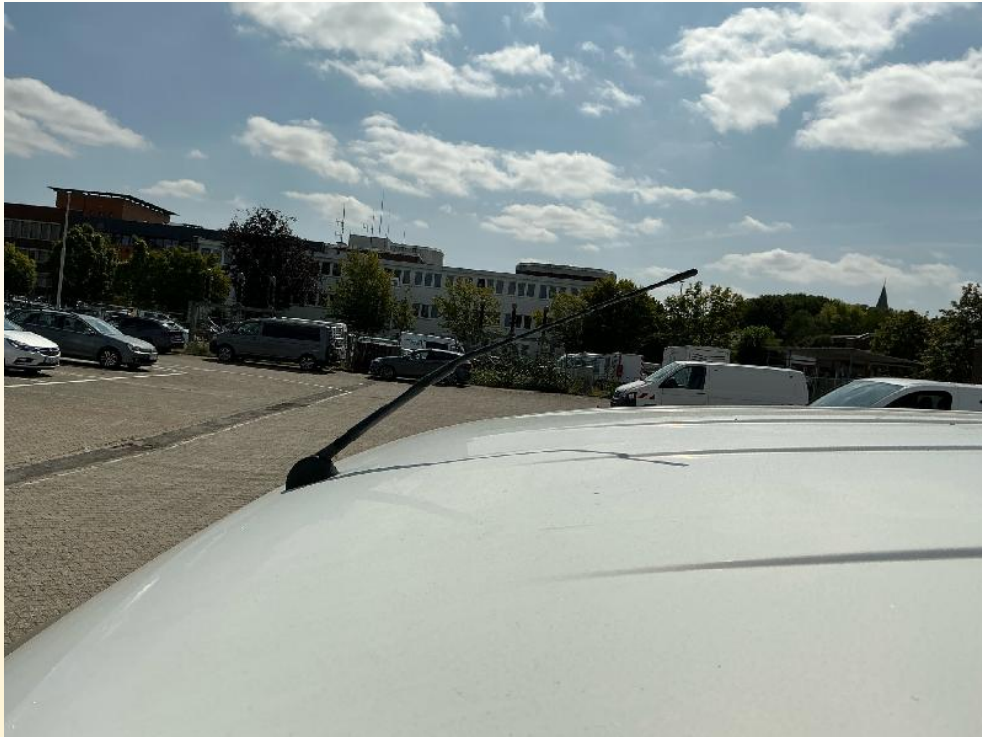
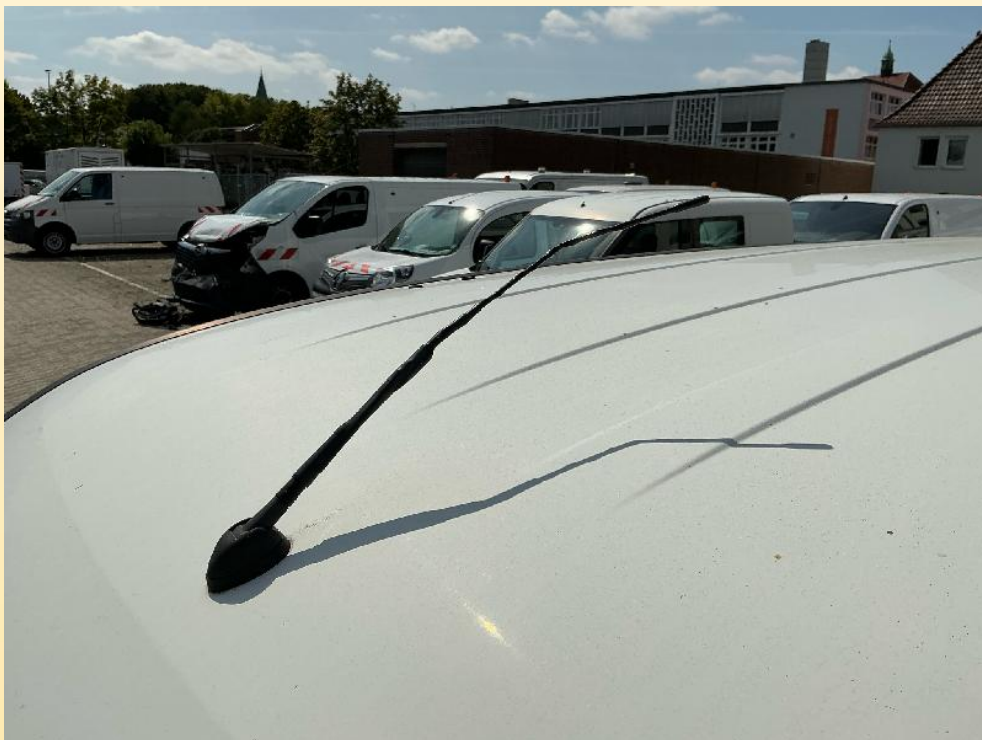
| Position | Beschreibung | |
|---|---|---|
| Dach/Schiebedach | verwittert, Die Antenne ist beschädigt | ● |

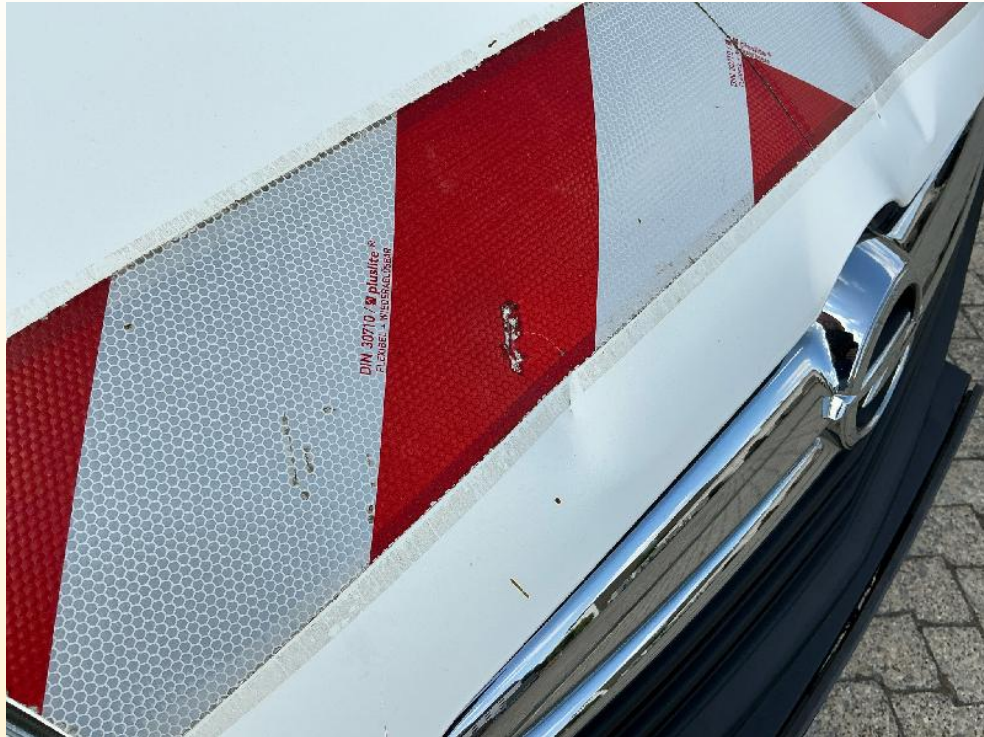
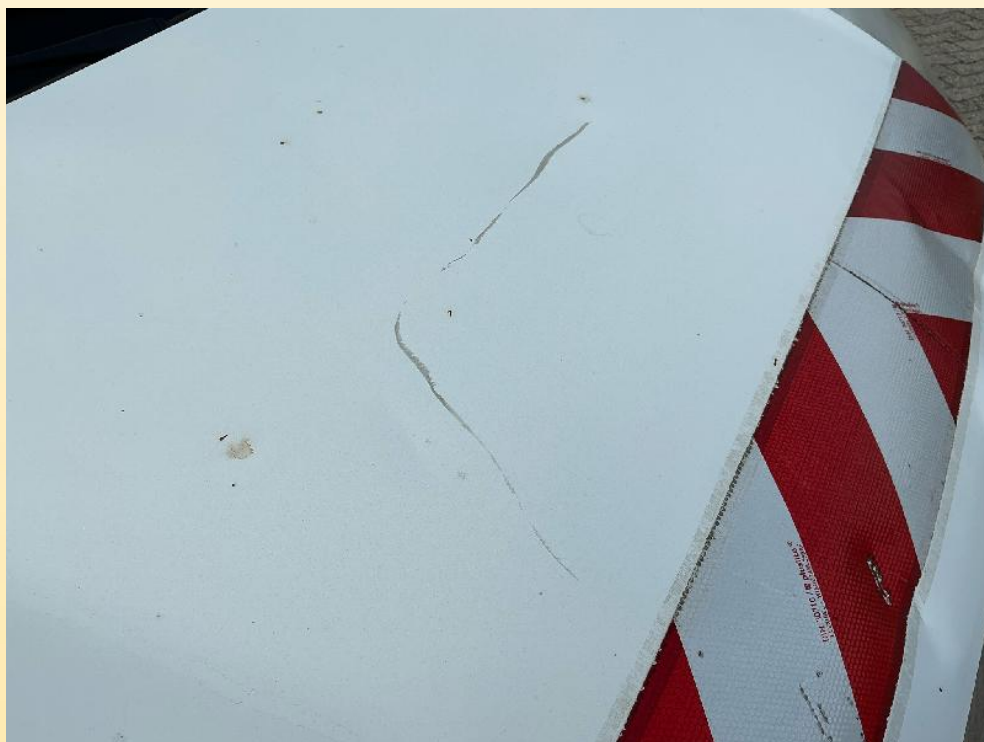
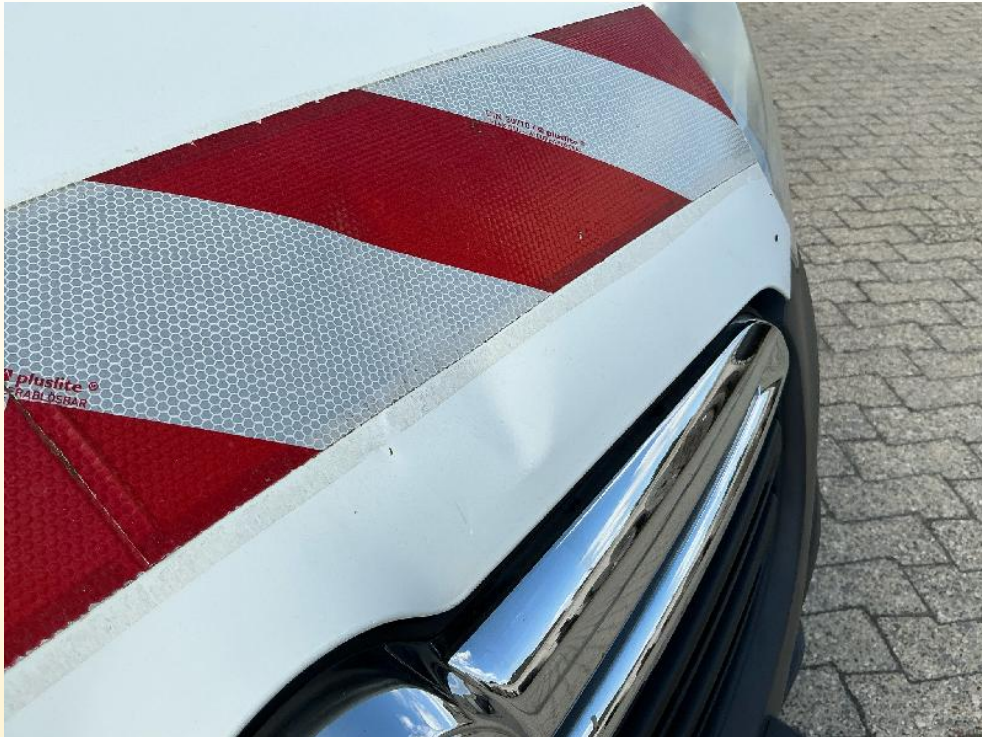
| Position | Beschreibung | |
|---|---|---|
| Hauben | Motorhaube mit leichten Steinschlägen, Die Motorhaube ist verschrammt / eingedellt | ● |

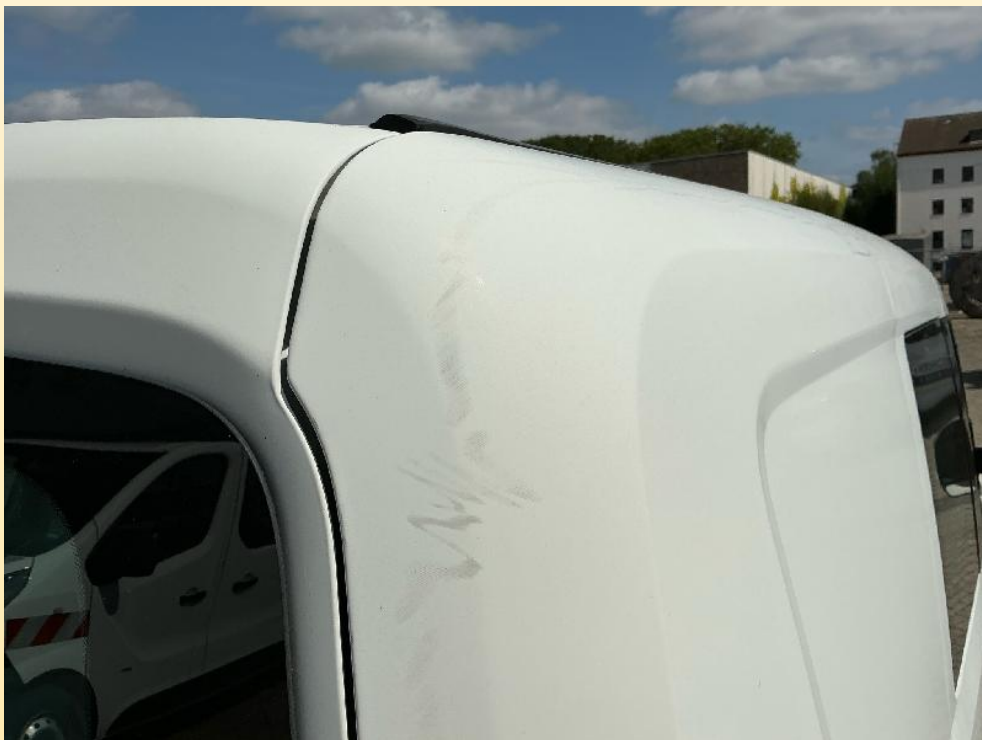
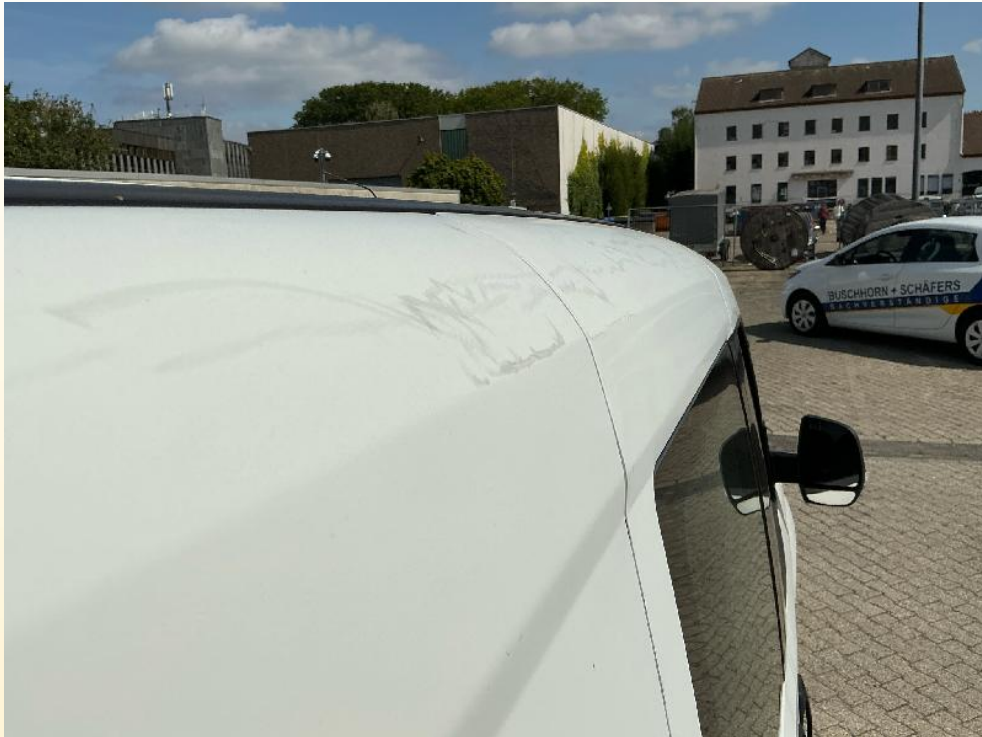
| Position | Beschreibung | |
|---|---|---|
| Kotflügel/Seitenteile | Das Seitenteil rechts ist leicht verschrammt - polieren | ● |

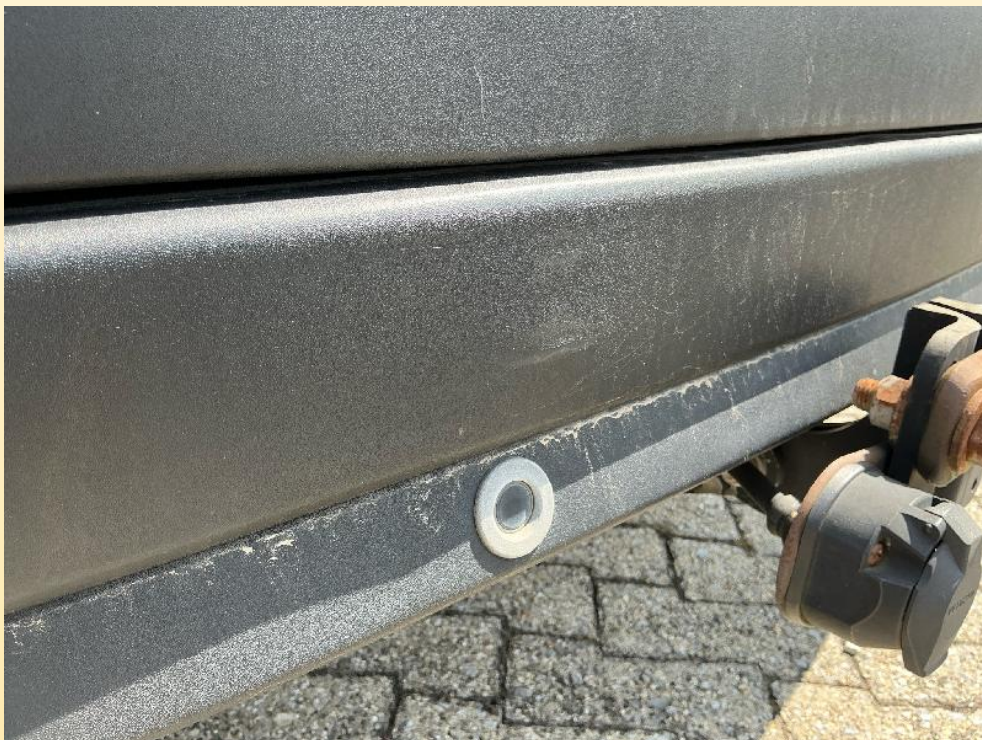
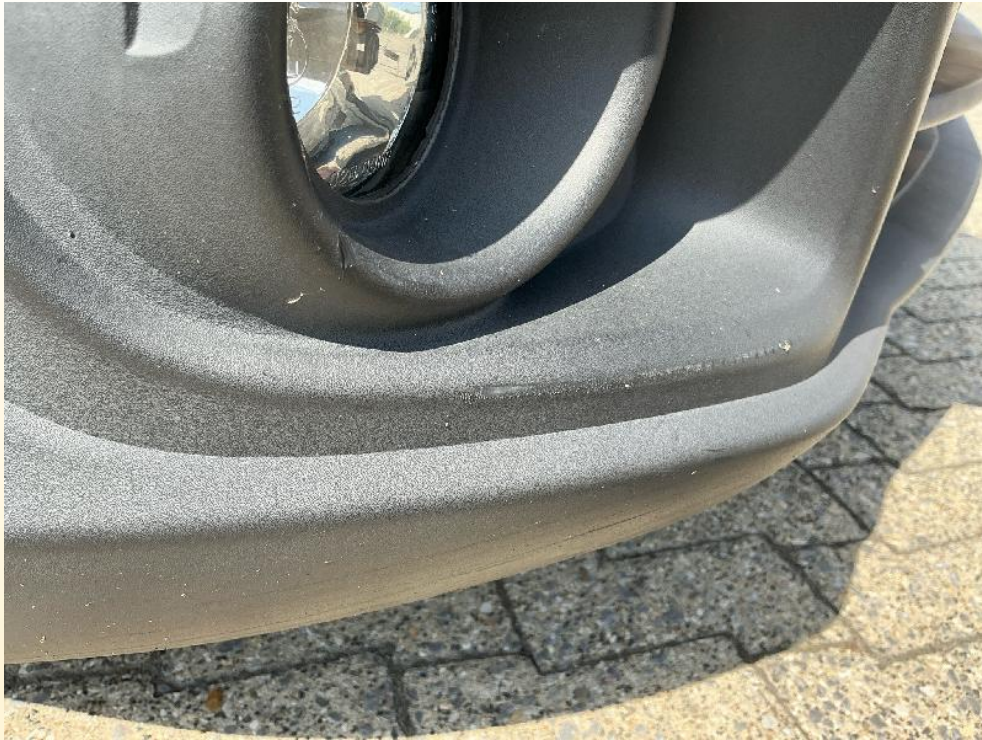
| Position | Beschreibung | |
|---|---|---|
| Stoßstangen | Die Stoßfängerverkleidung hinten ist leicht gestaucht und verschrammt, Die Stoßfängerverkleidung vorn ist leicht verschrammt | ● |

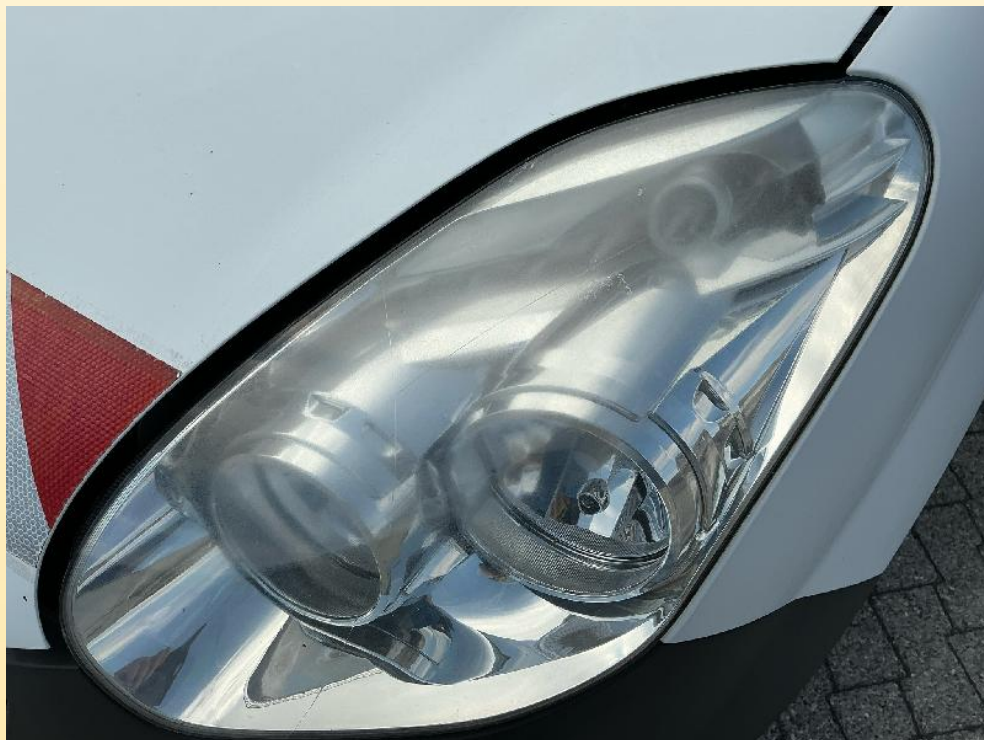
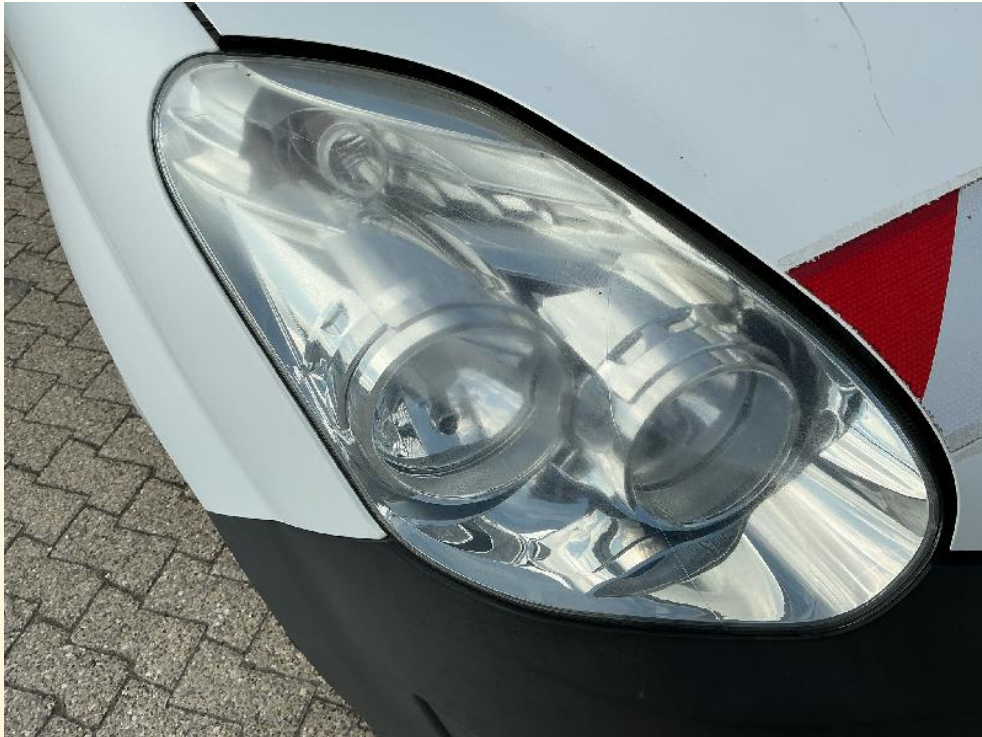
| Position | Beschreibung | |
|---|---|---|
| Beleuchtung | Die Scheinwerfer sind matt - polieren / aufbereiten | ● |

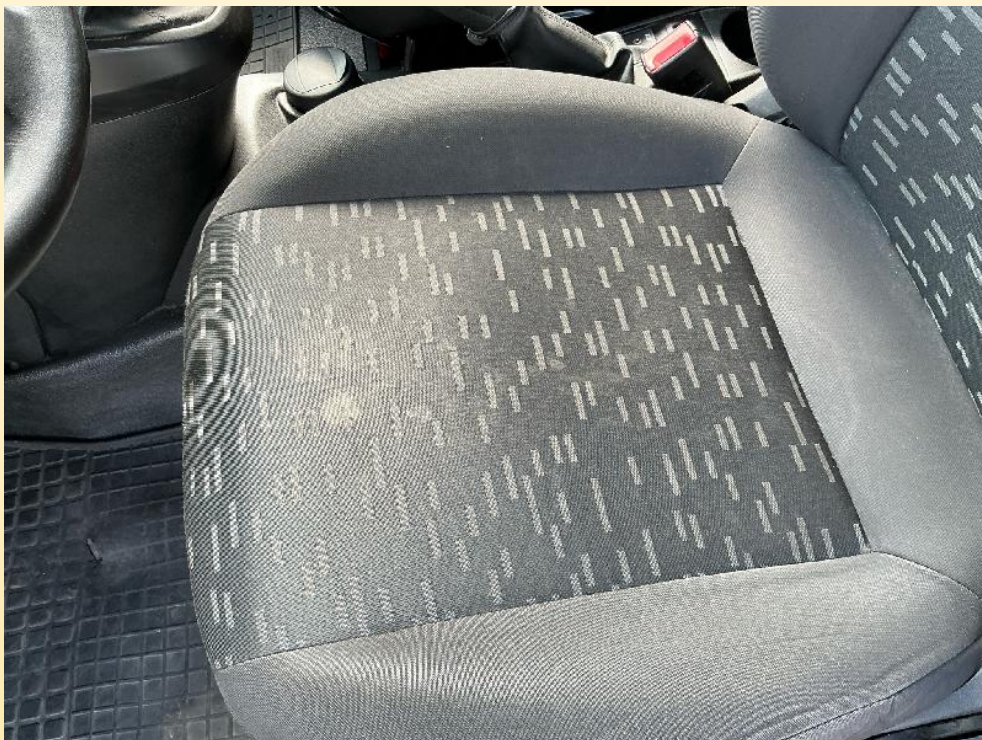
| Position | Beschreibung | |
|---|---|---|
| Sitze | Die Sitzbezüge (Stoff) sind verschmutzt - aufbereiten | ● |

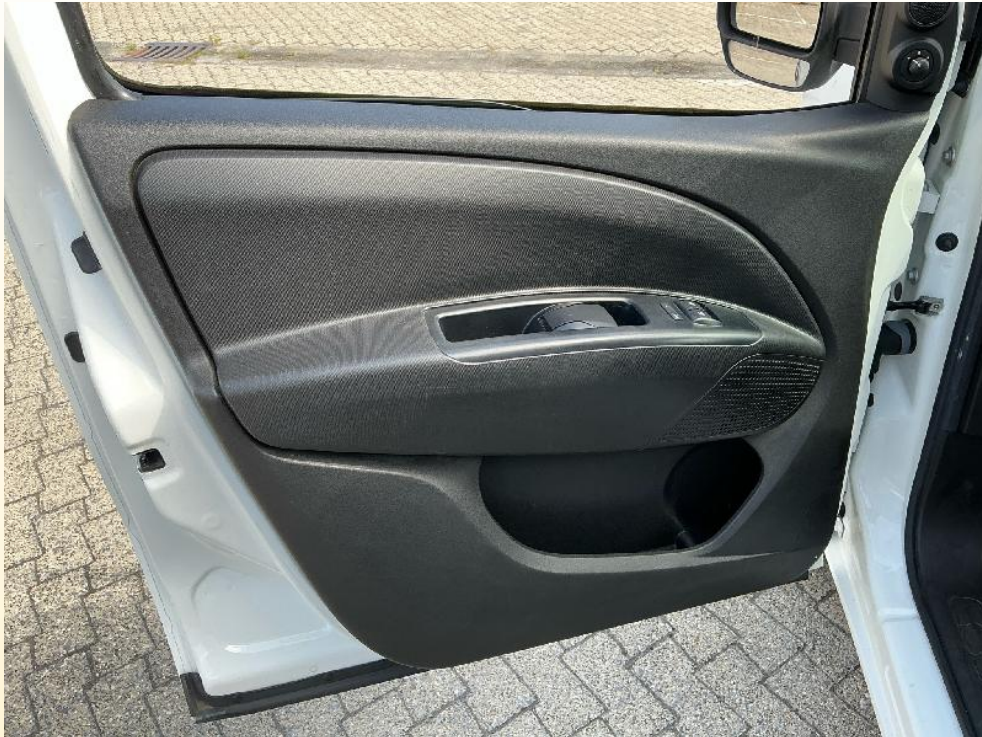
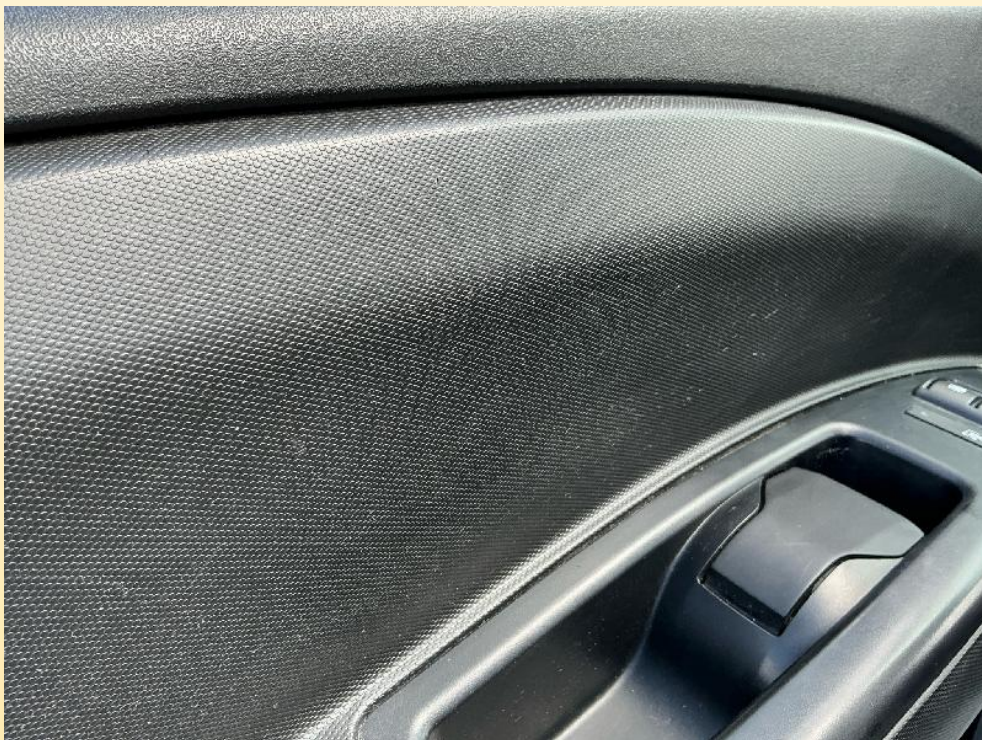
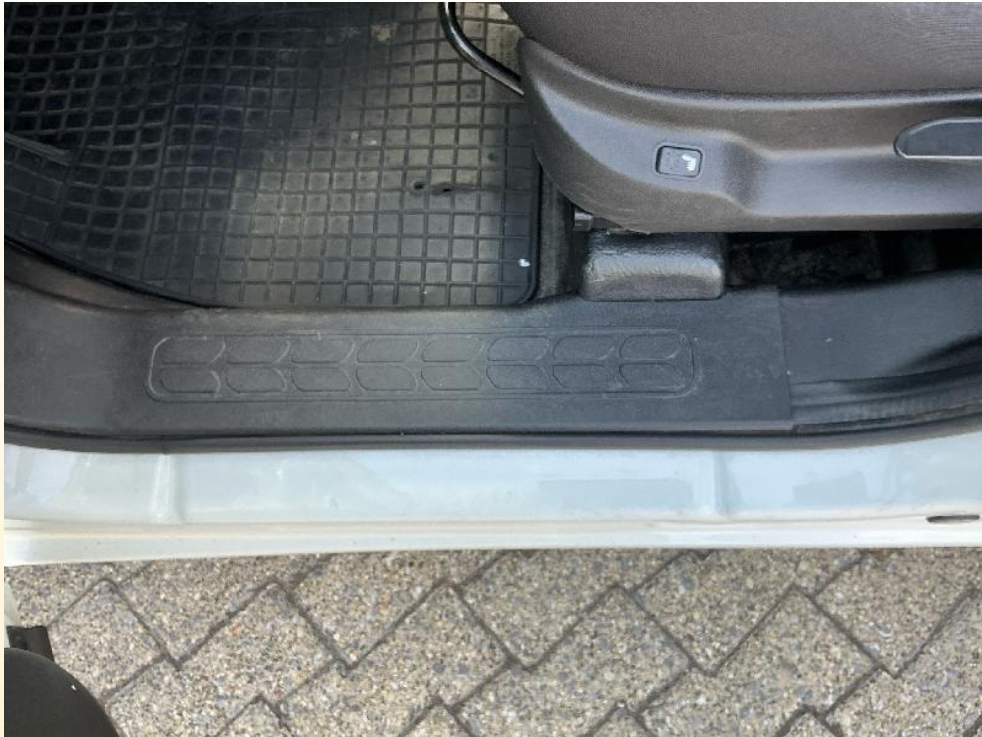
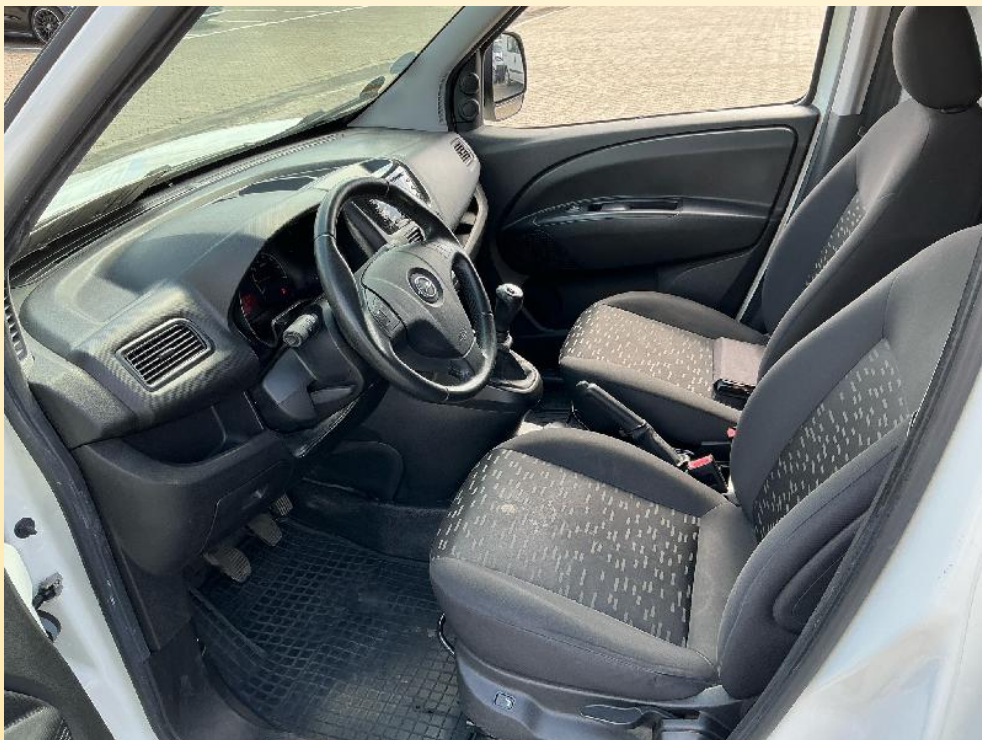
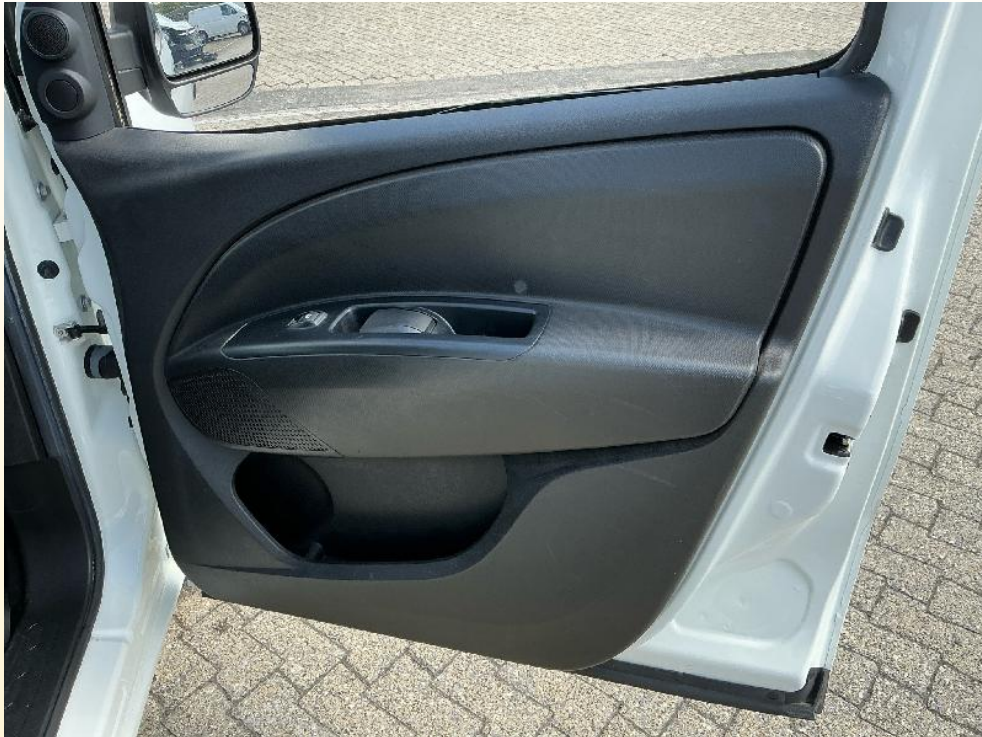
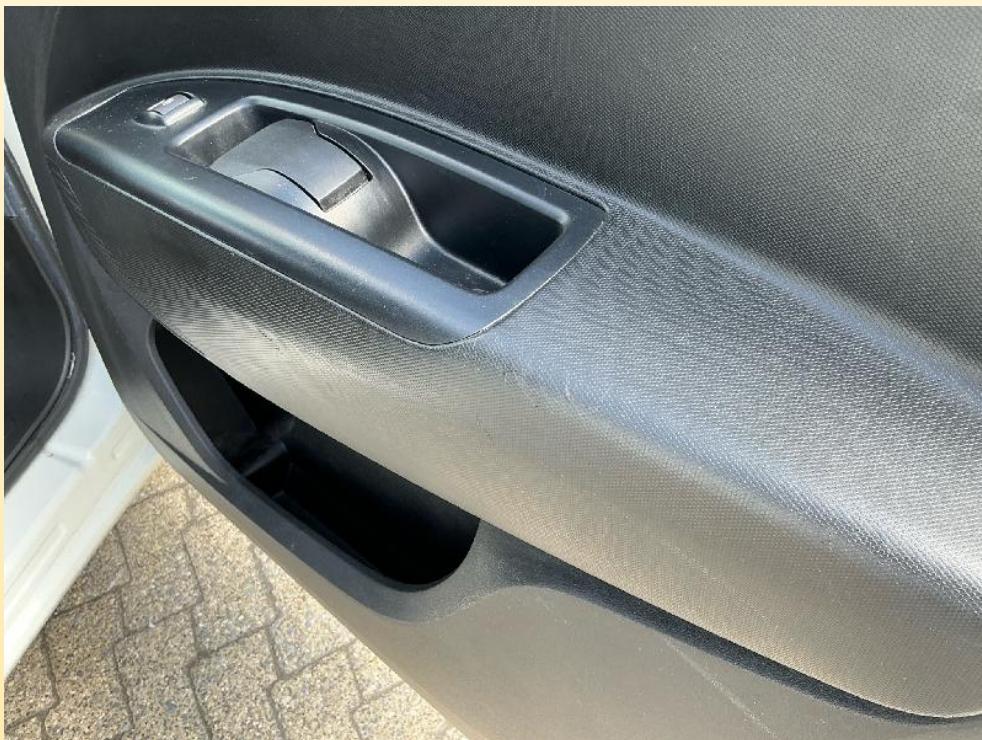
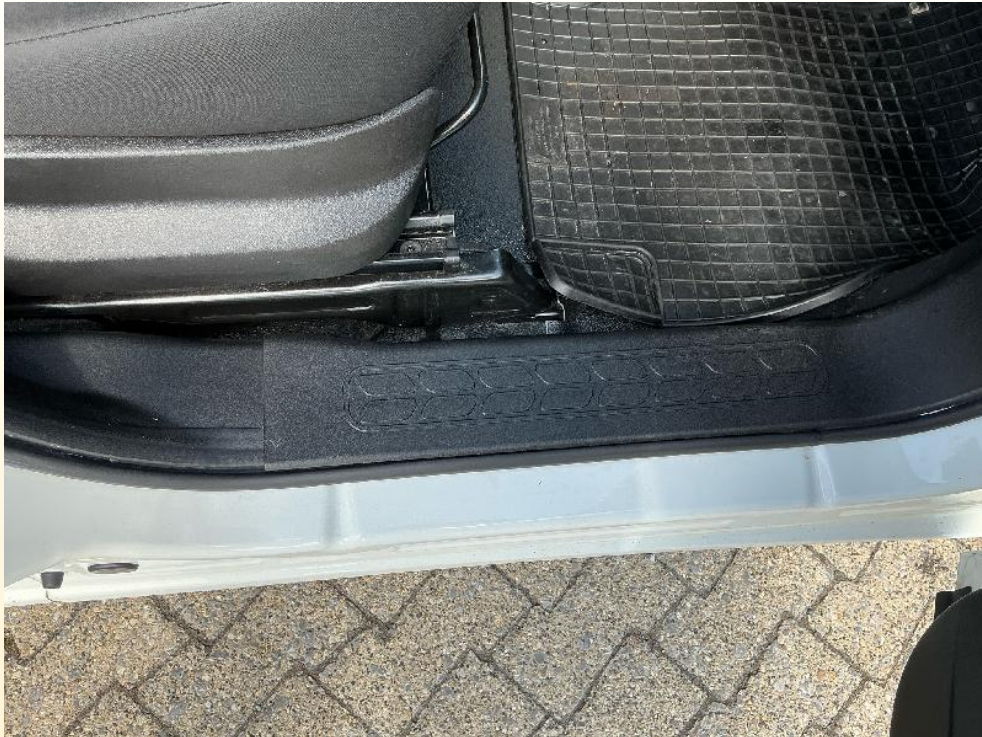
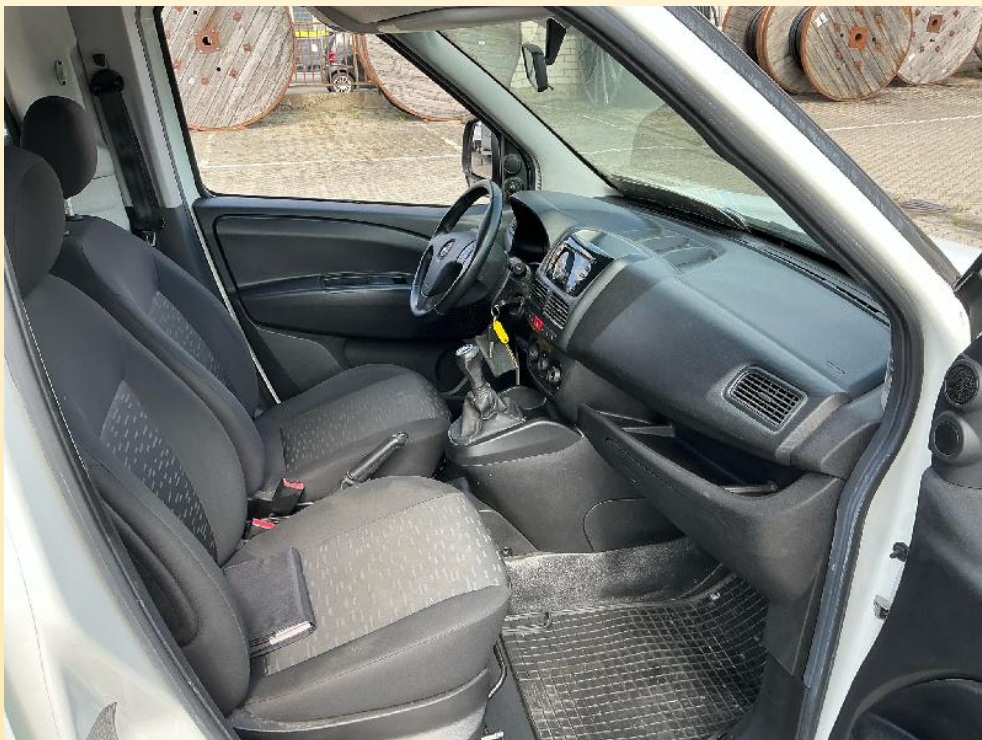
| Position | Beschreibung | |
|---|---|---|
| Verkleidungen | Die Türverkleidungen sind teilweise leicht verschrammt / verschmutzt, Die Einstiegsverkleidungen sind teilweise leicht verschrammt / verschmutzt | ● |

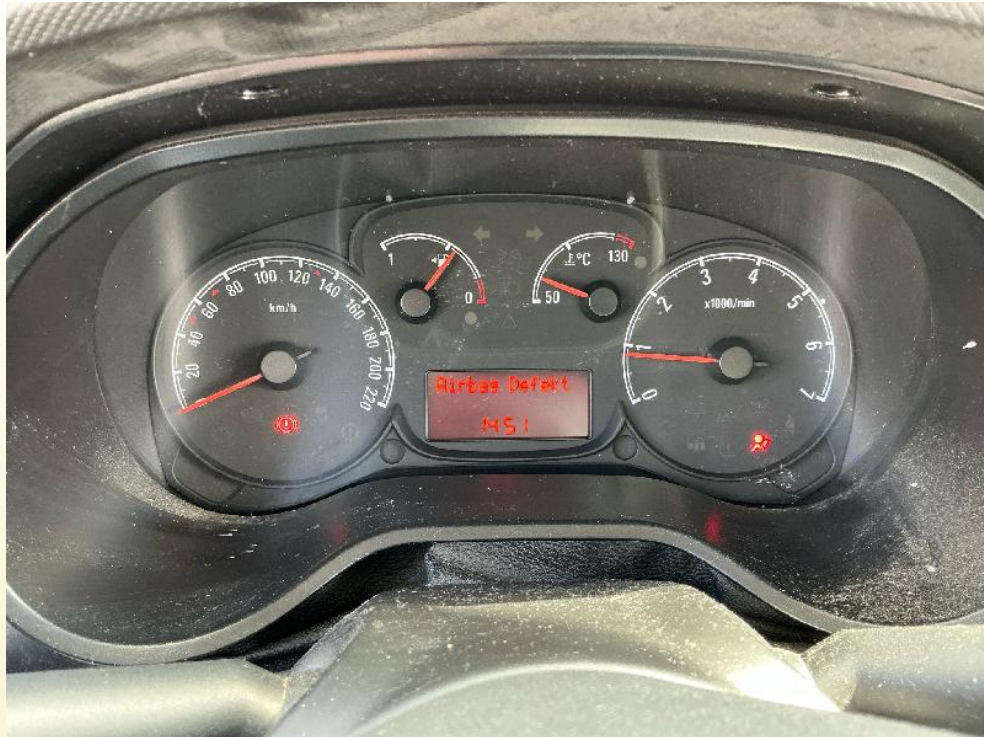
| Position | Beschreibung | |
|---|---|---|
| Armaturen/Signaleinr. | Airbag defekt - Risiko (Kostenausweitung möglich) | ● |
