## DAT-SCHÄTZUNG

| Modell | Combo D (10.2011->), 1.3 CDTI, L1H1 2,2t (Euro 6), 2016 - 2018 |
| Amtl. Kennzeichen | PB-WW 6113 |

## PRÜFBERICHT

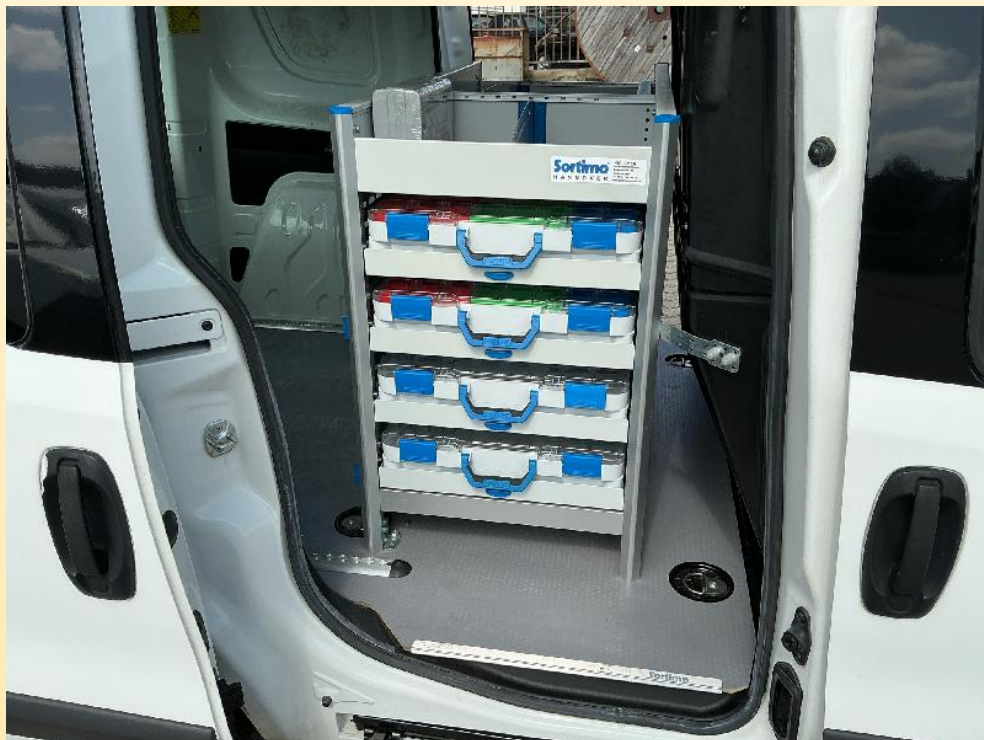
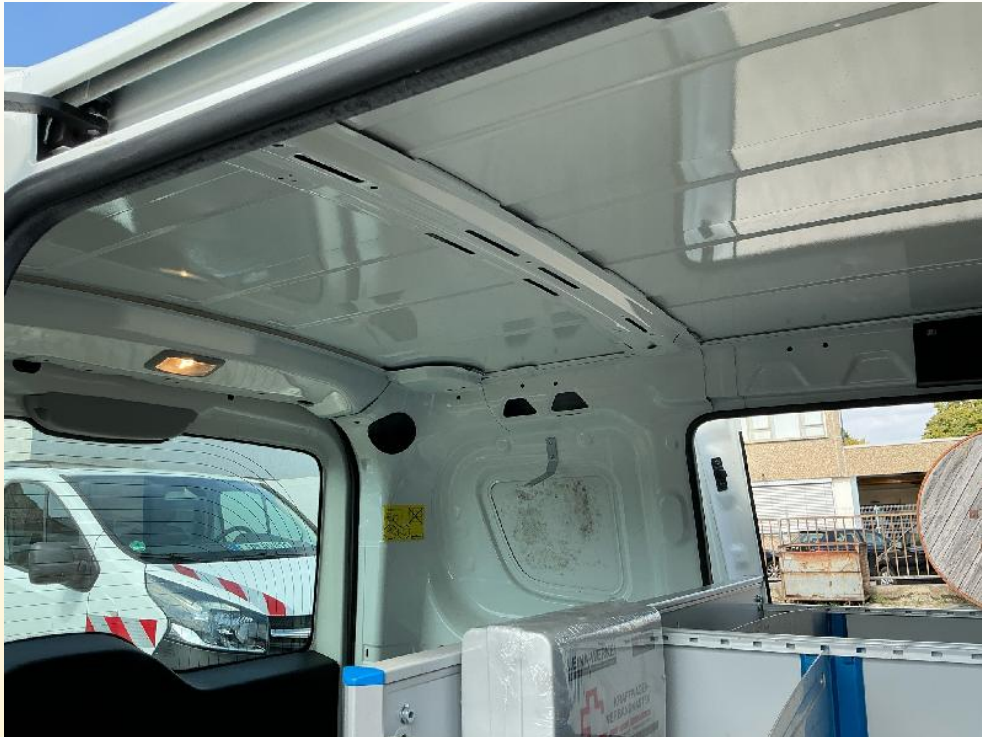
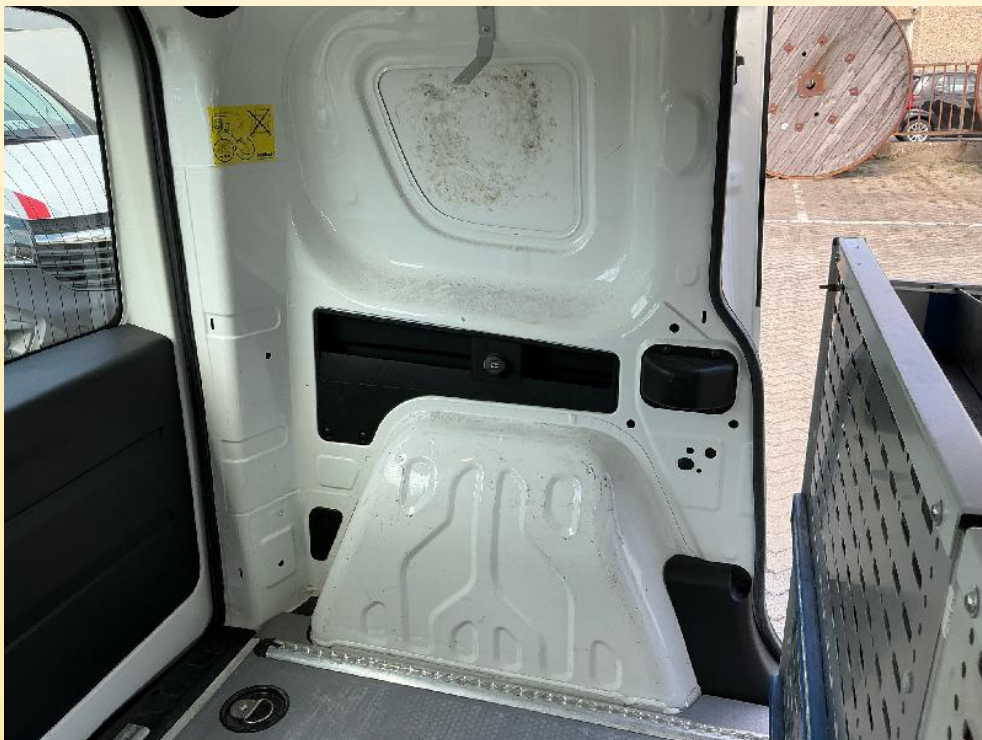
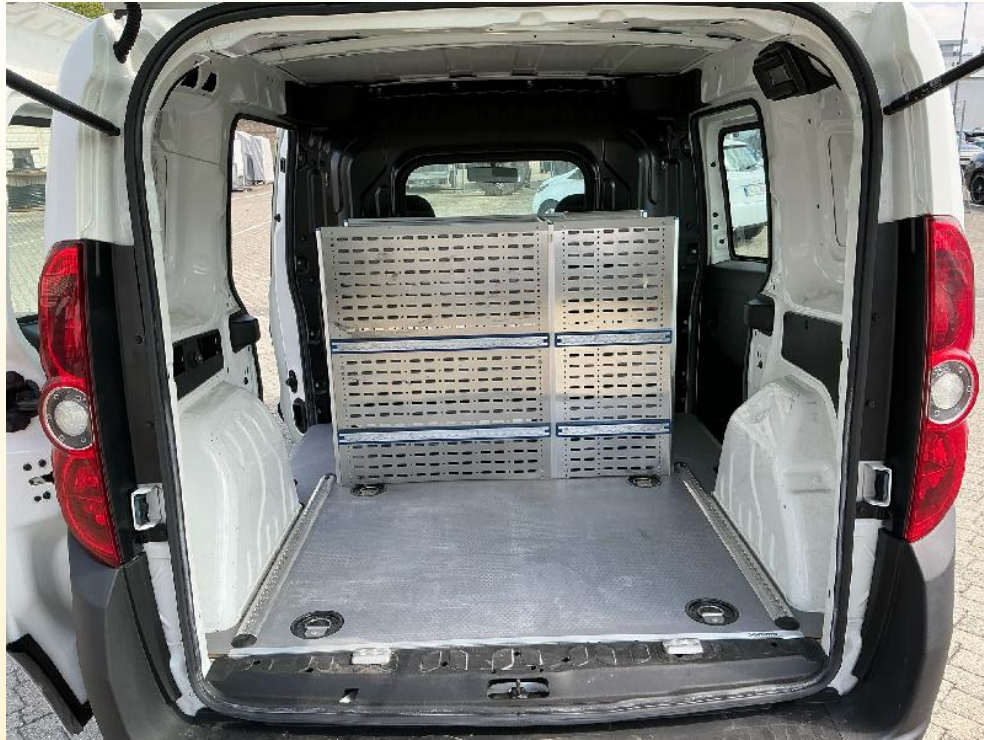
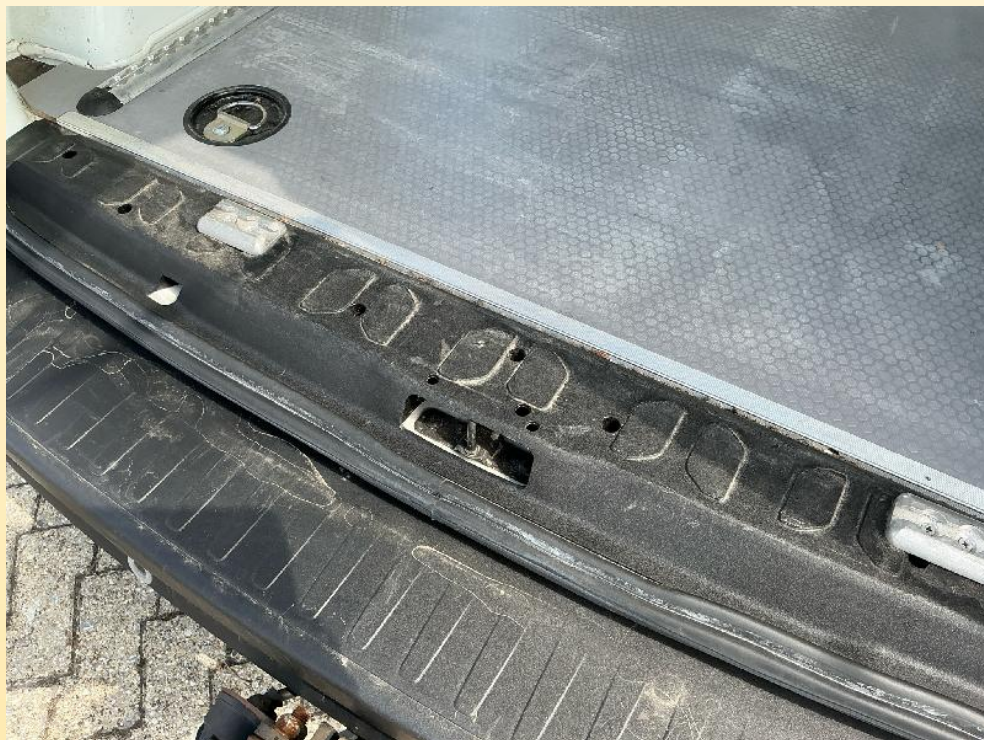
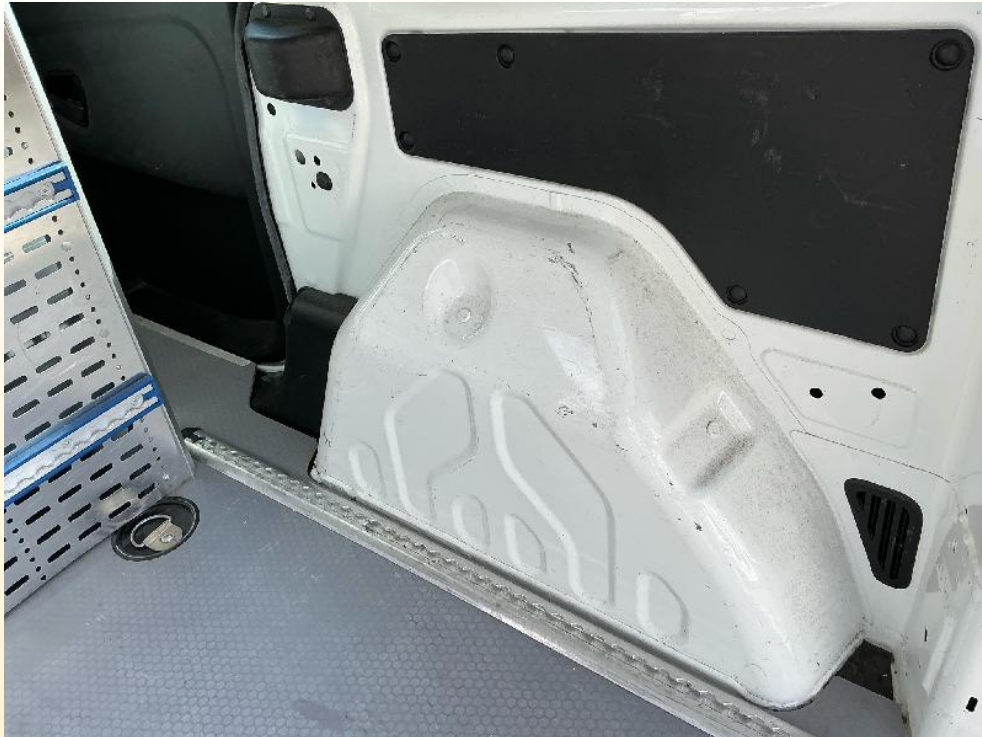
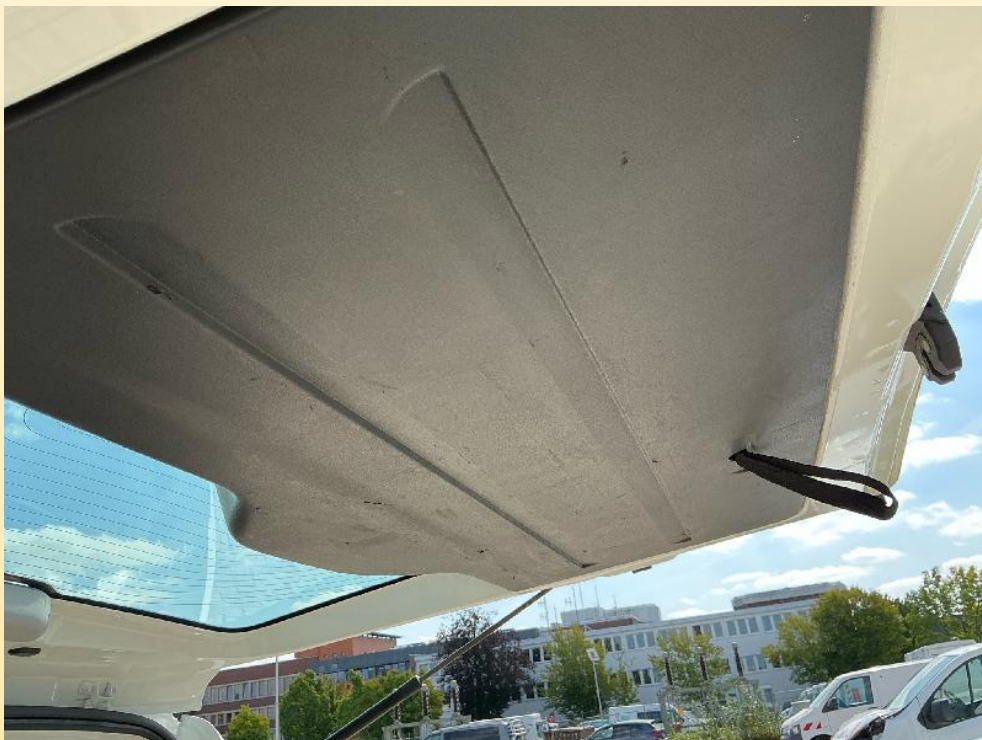
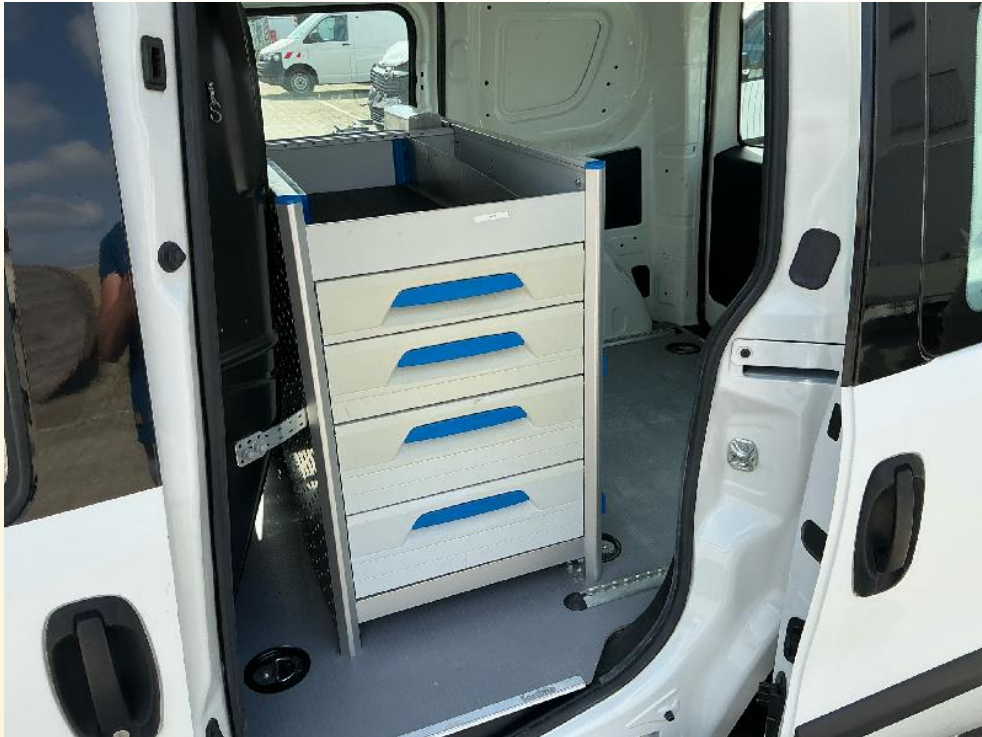
| Koffer-/Laderaum/Aufbau | Die Laderaumverkleidungen sind leicht verschrammt - aufbereiten / reinigen, Laderaum mit Lackbeschädigungen, Die Heckklappenverkleidung ist verschrammt | 🛑 |

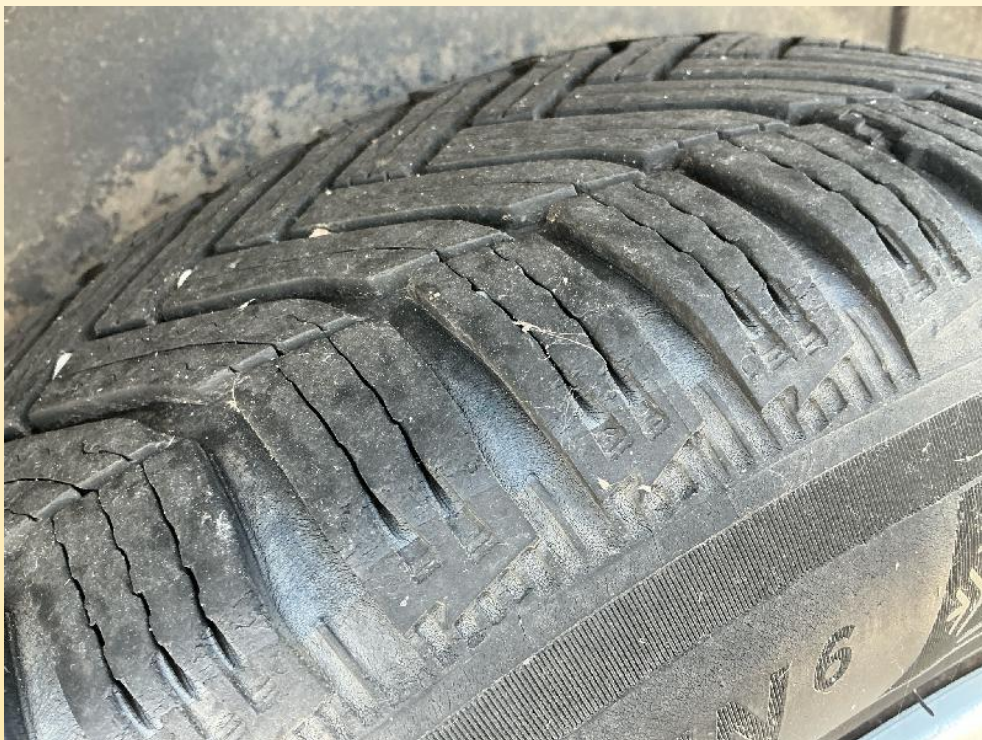
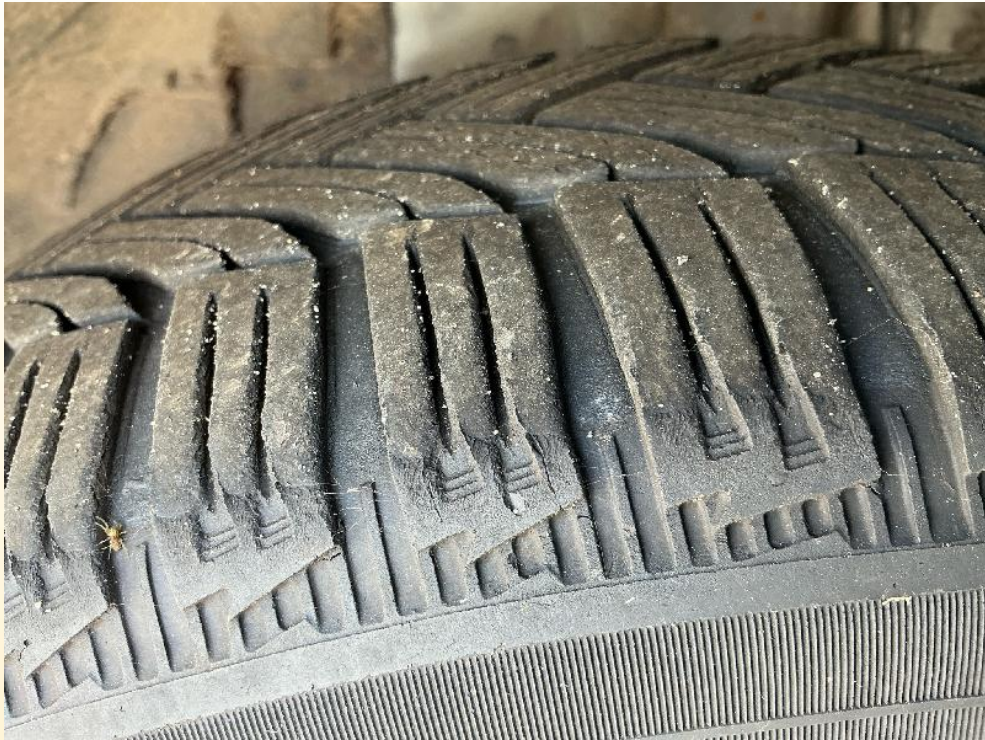
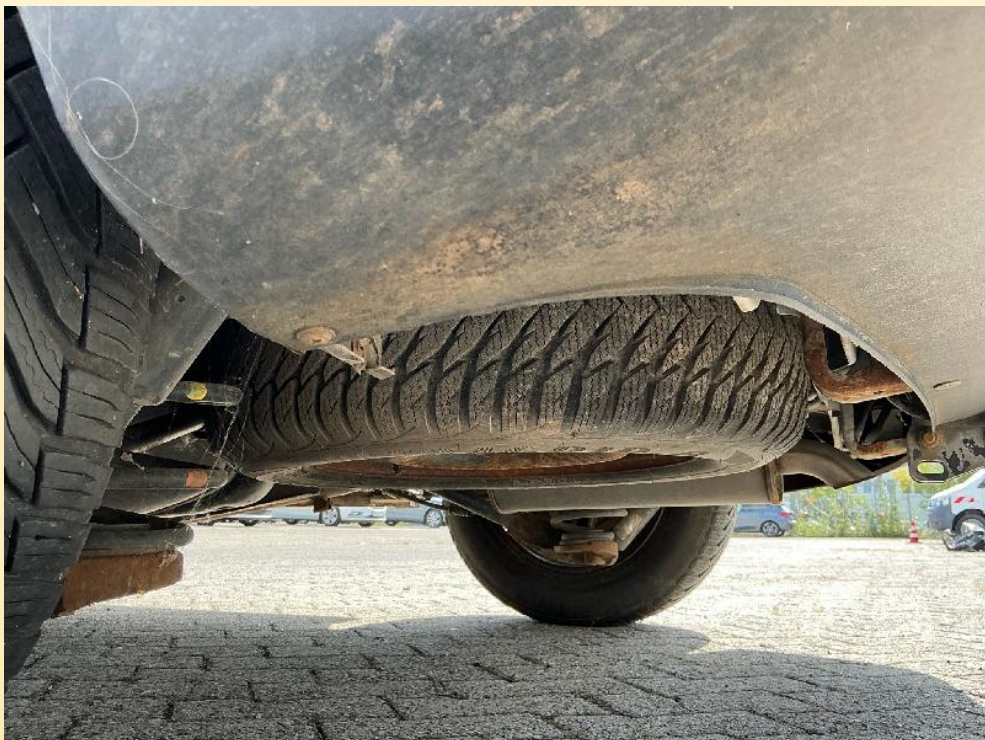
| Bereifung | Das Fahrzeug war zum Zeitpunkt der Besichtigung mit Sommerrädern ausgestattet, Die Reifen sind porös | 🛑 |
