## DAT-SCHÄTZUNG

| Modell | Combo D (10.2011->), 1.3 CDTI, L1H1<br>2,2t (Euro 6), 2016 - 2018 |
| Amtl. Kennzeichen | PB-WW 6115 |

## PRÜFBERICHT

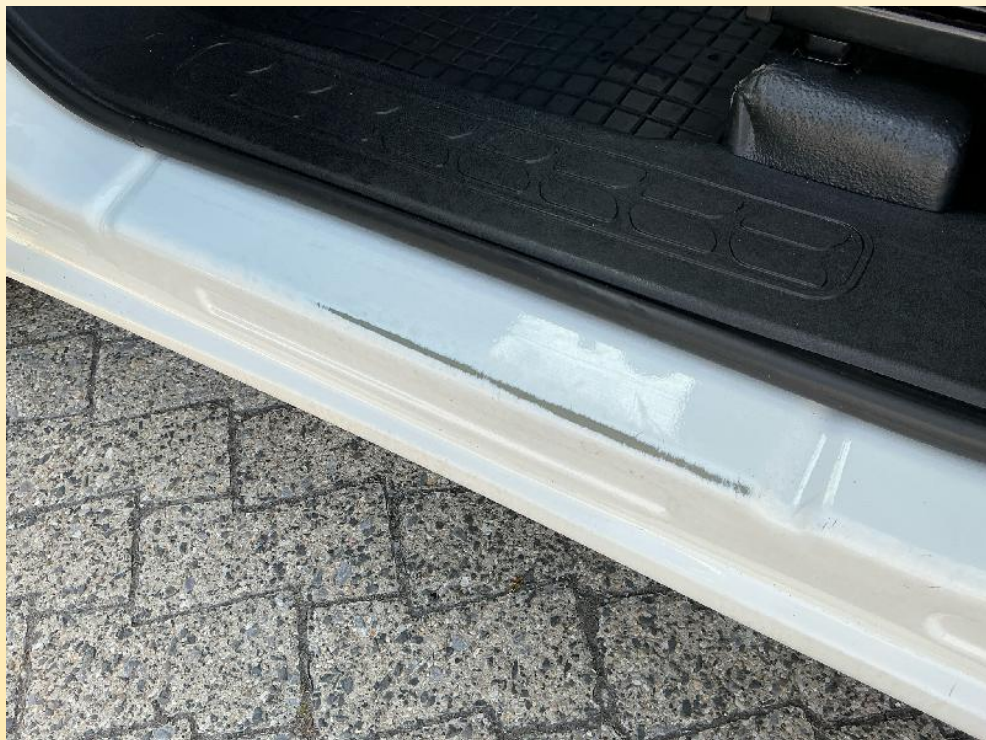
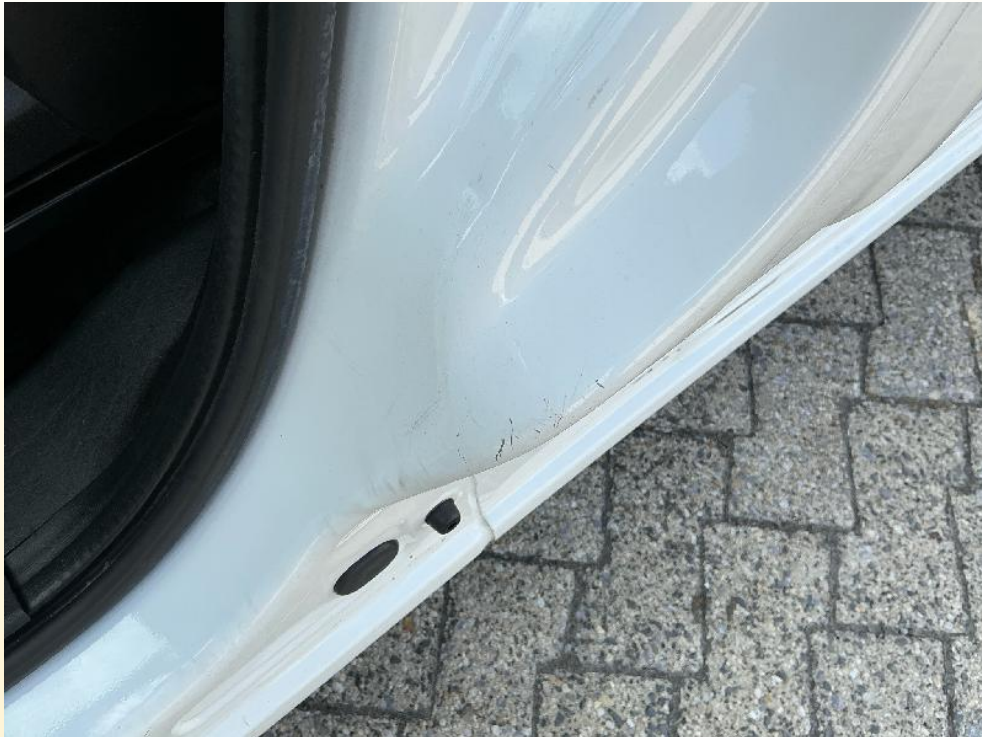
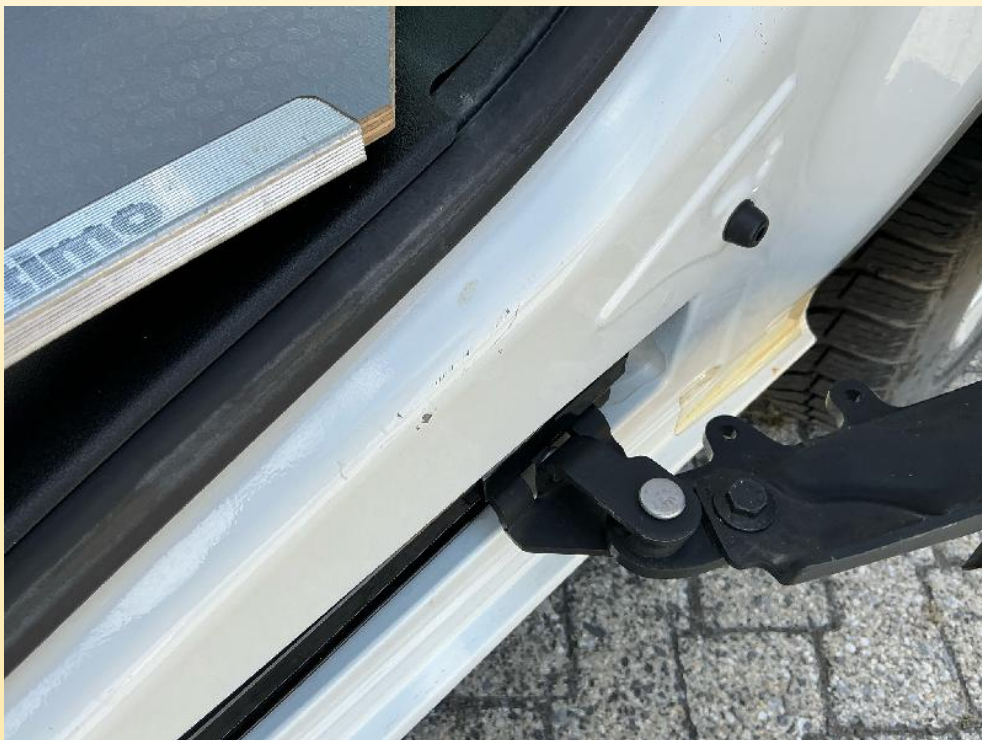
Bild: Fahrerhaus

| Position | Beschreibung | |
|---|---|---|
| Fahrerhaus | Der Einstieg v.l. ist verschrammt, Der Einstieg h.l. ist verschrammt | ⬛ |

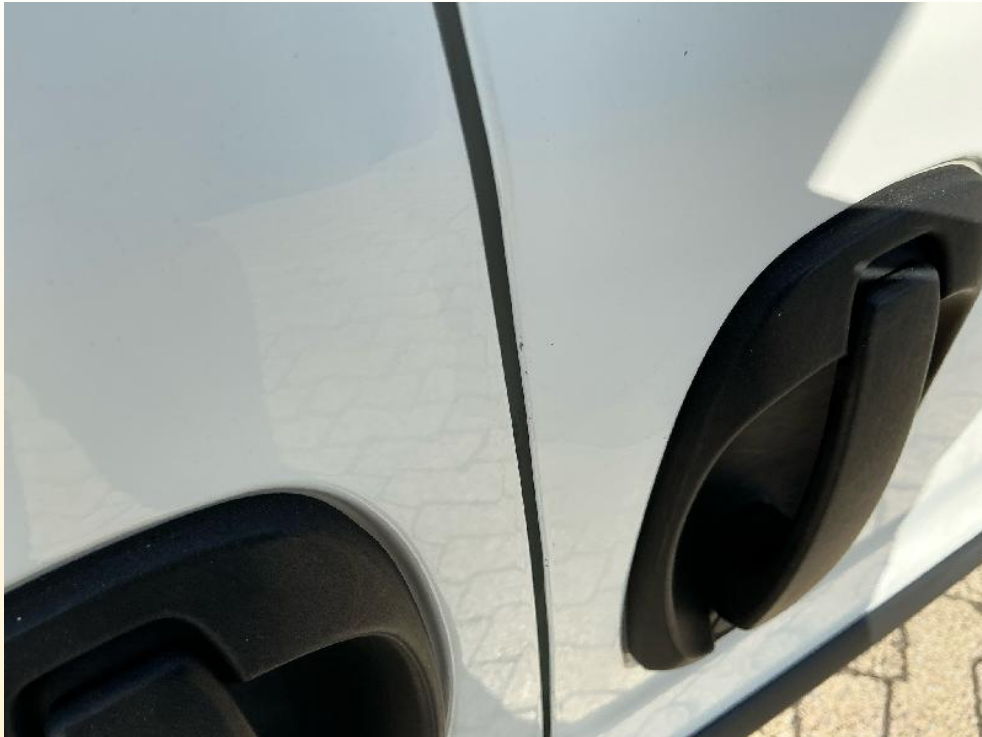
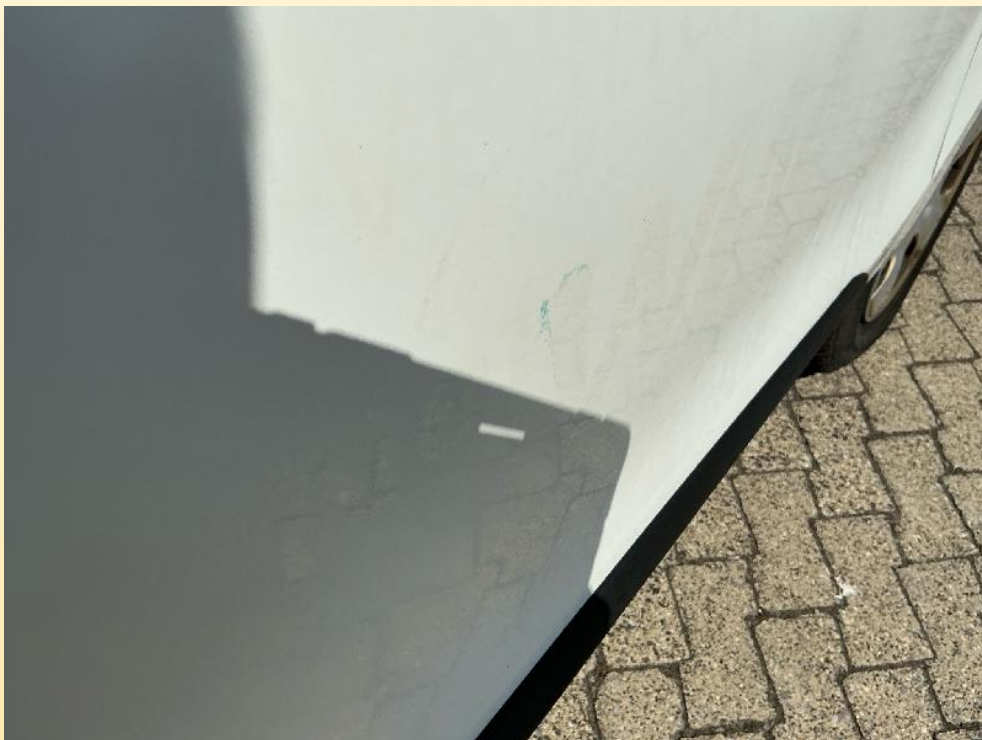
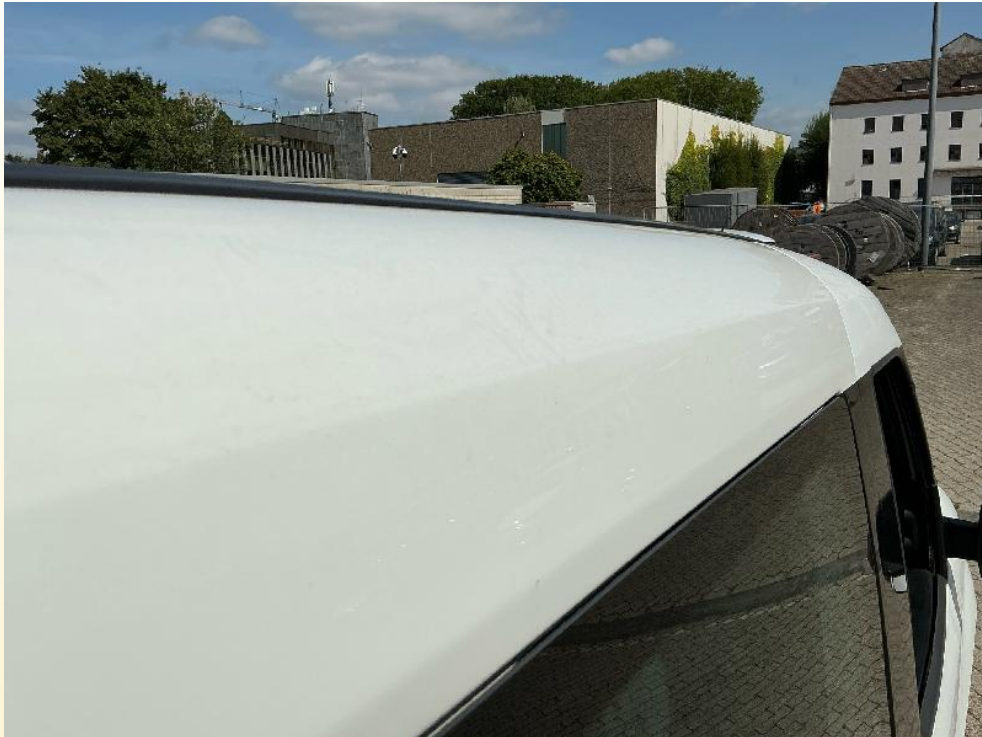
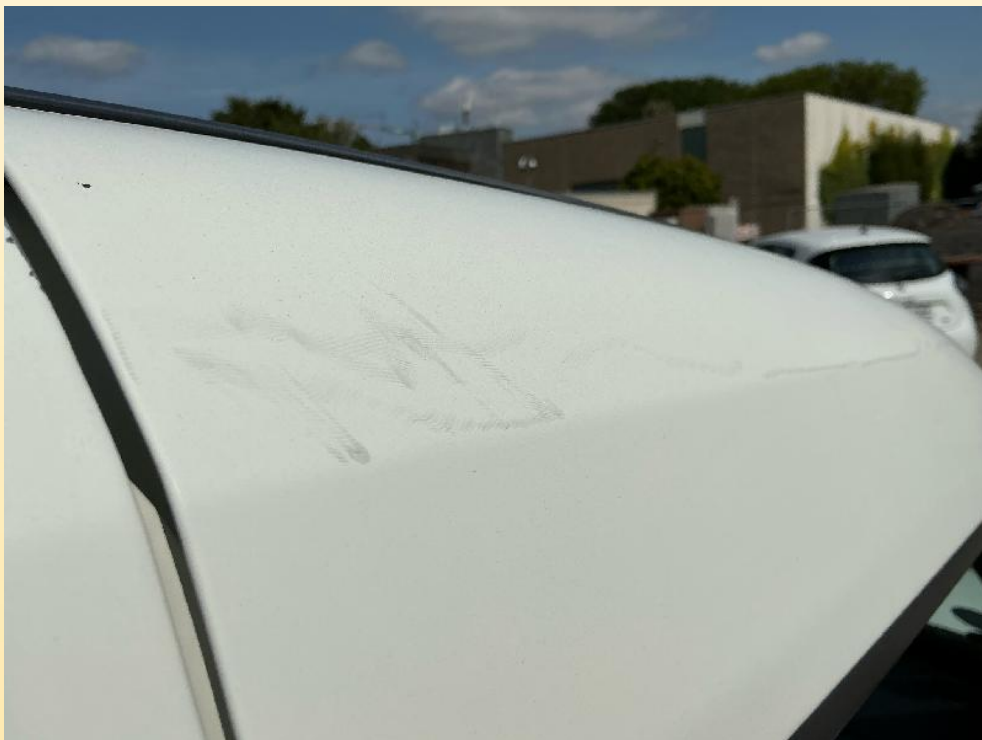
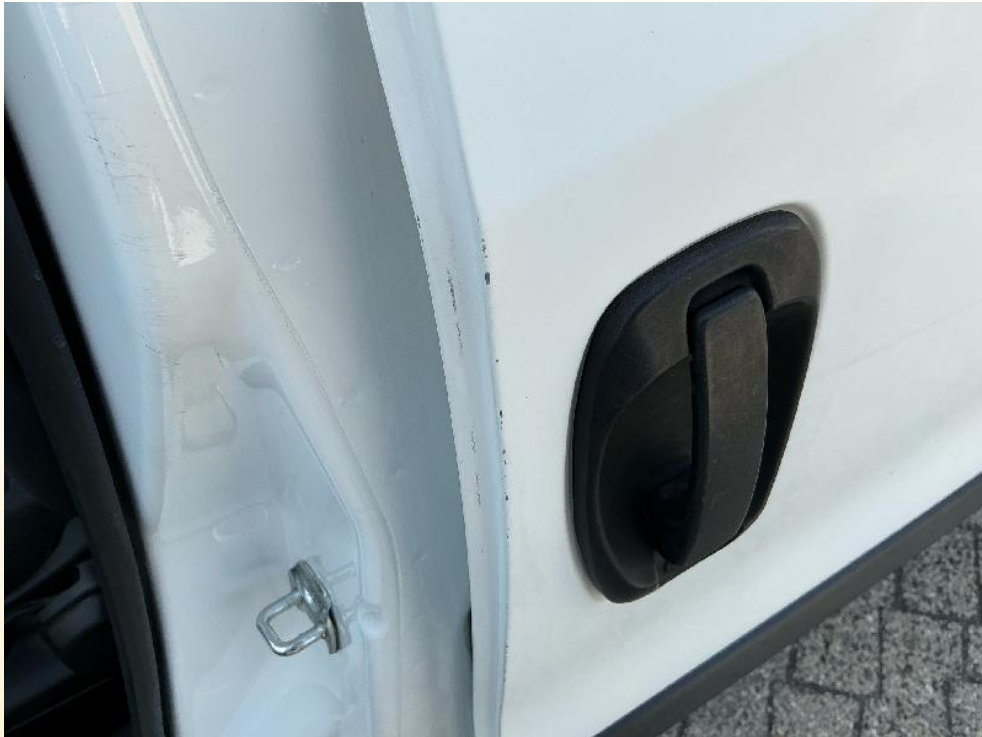
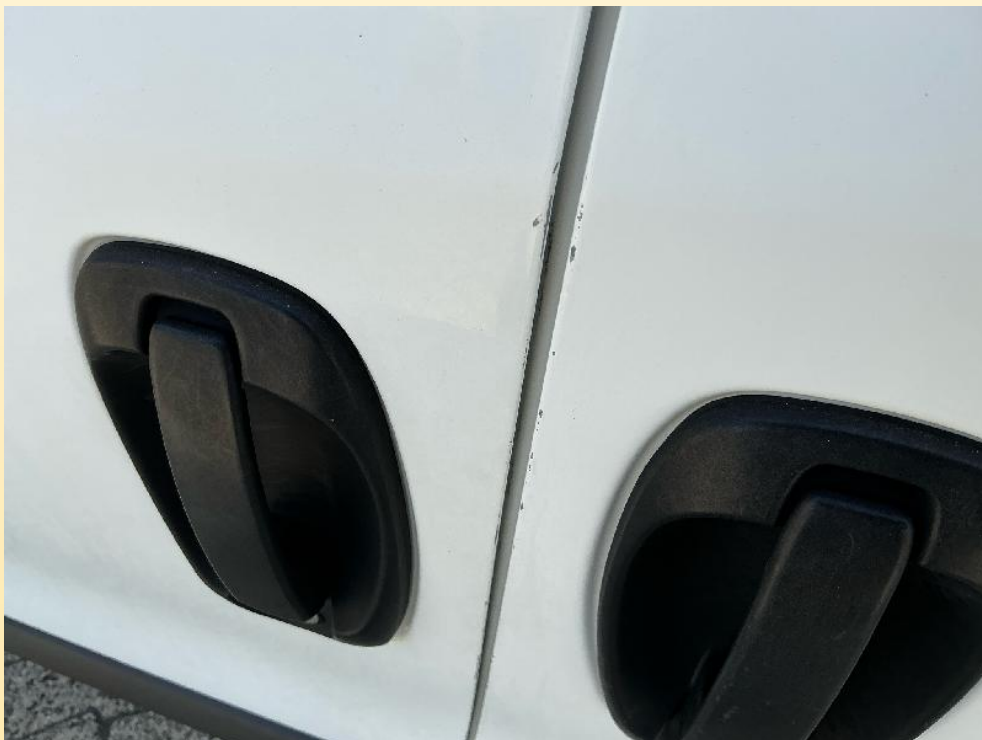
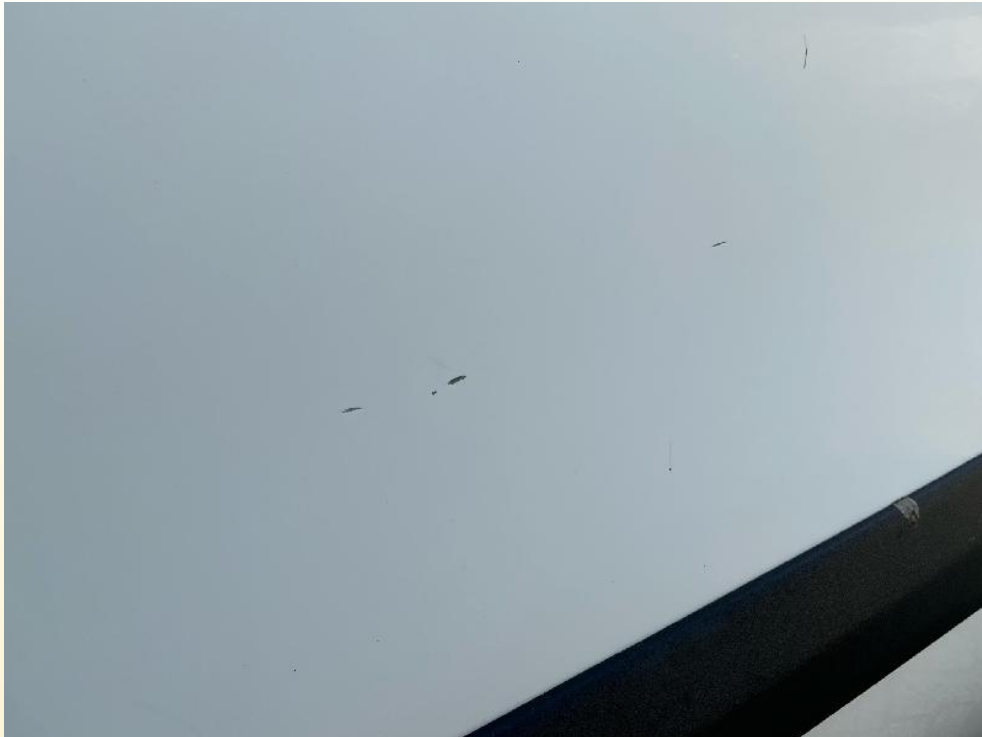
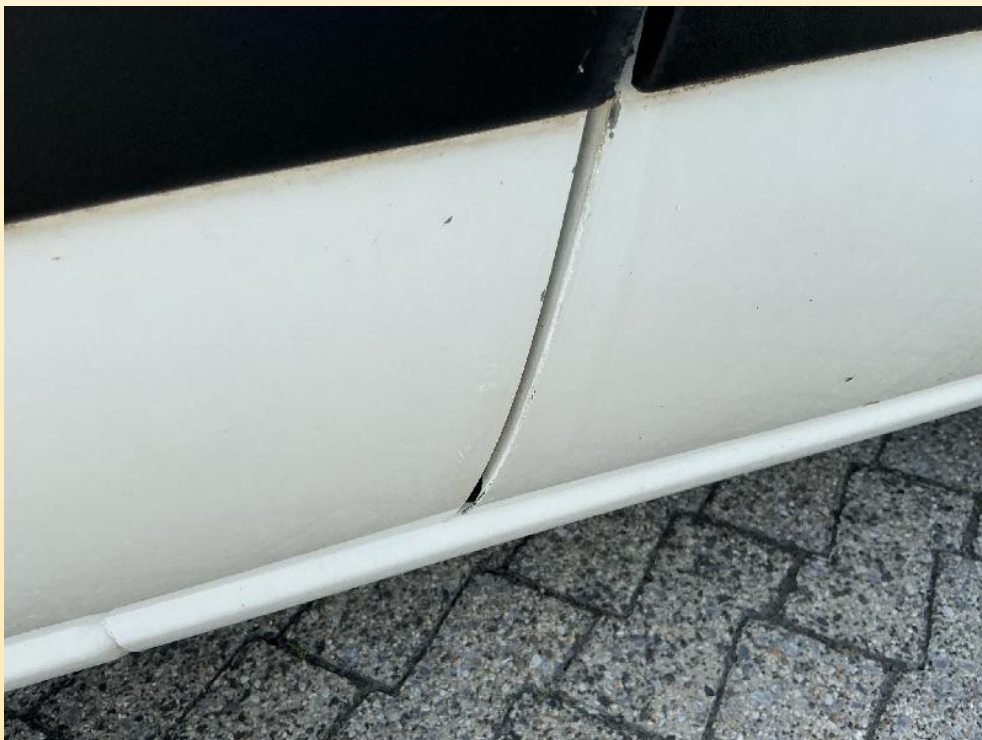
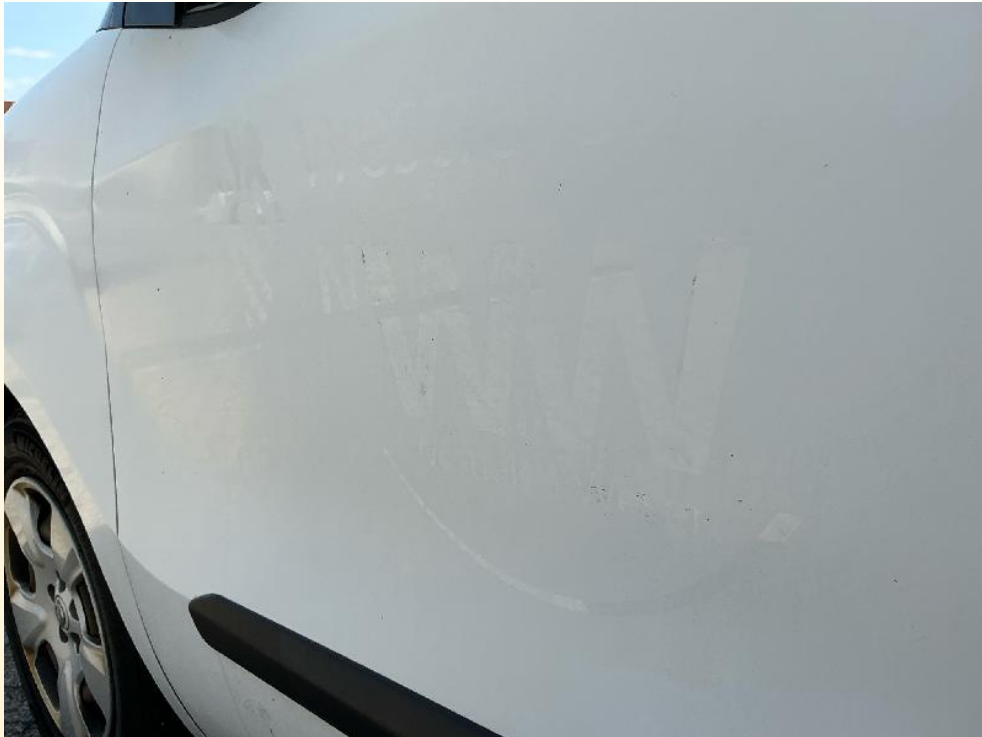
Bild: Türen

| Position | Beschreibung | |
|---|---|---|
| Türen | Die Tür v.r. ist leicht verschrammt, Tür v.r. mit Lackbeschädigungen im Kantenbereich, Die Tür h.r. ist leicht verschrammt, Die Tür v.r. ist leicht verschrammt, Tür v.l. mit Lackbeschädigungen im Kantenbereich, Tür h.l. mit Lackbeschädigungen im Kantenbereich, Die Tür v.l. ist leicht verschrammt, Die Tür h.l. ist verschrammt | ⬛ |

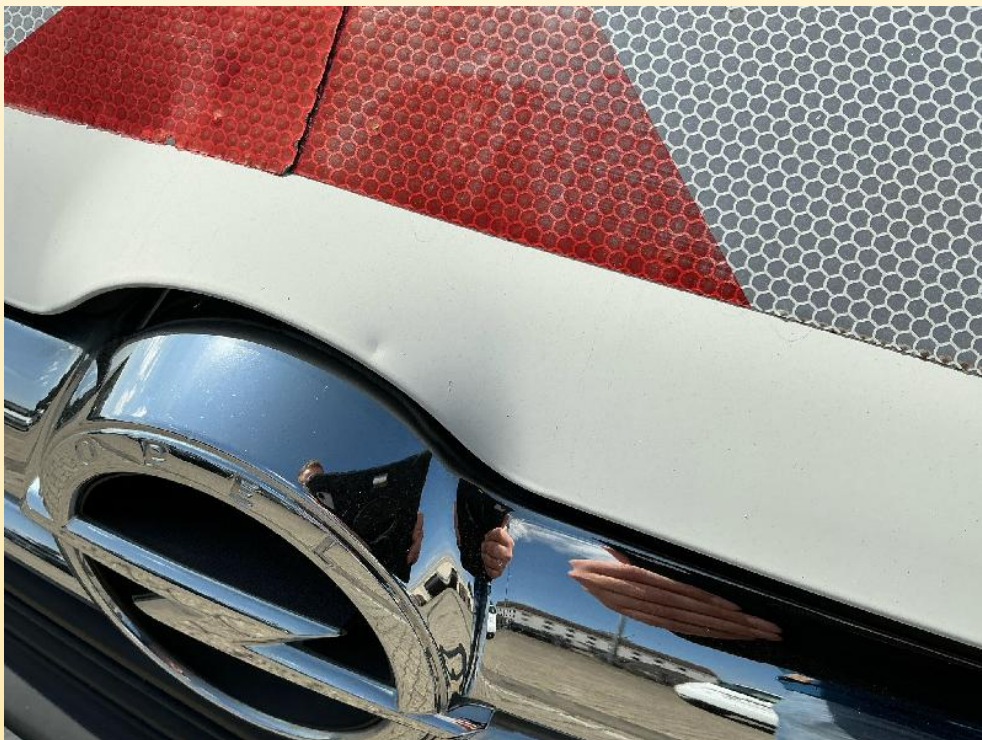
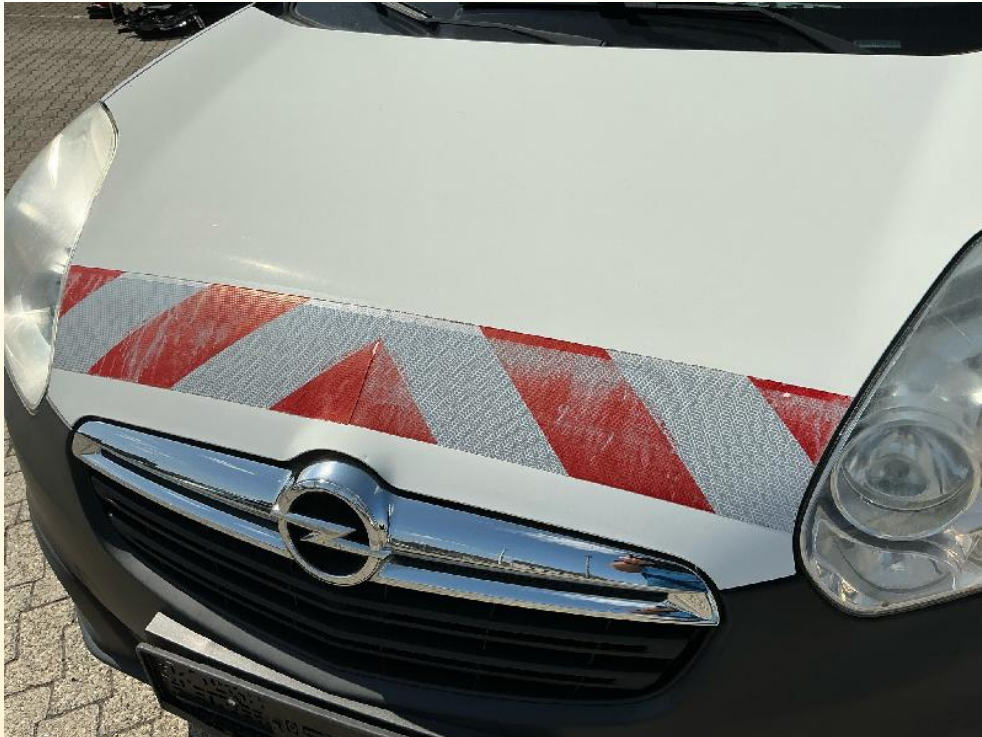
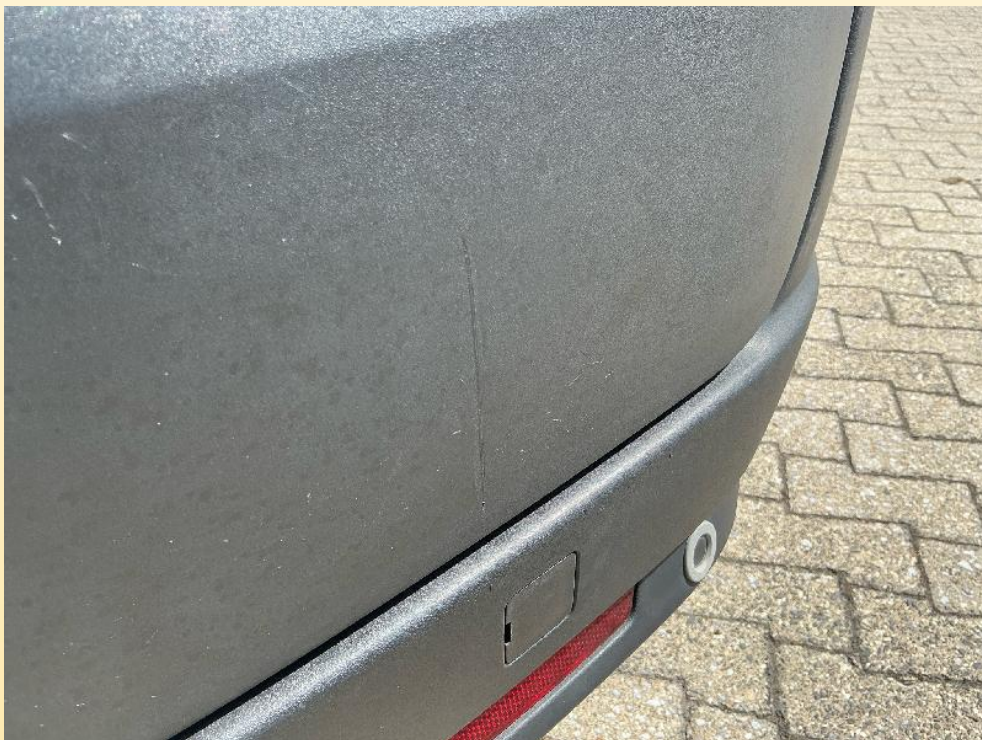
Bild: Hauben

| Position | Beschreibung | |
|---|---|---|
| Hauben | Die Motorhaube ist einfach leicht eingedellt, Die Leiste der Heckklappe ist verschrammt | ⬛ |

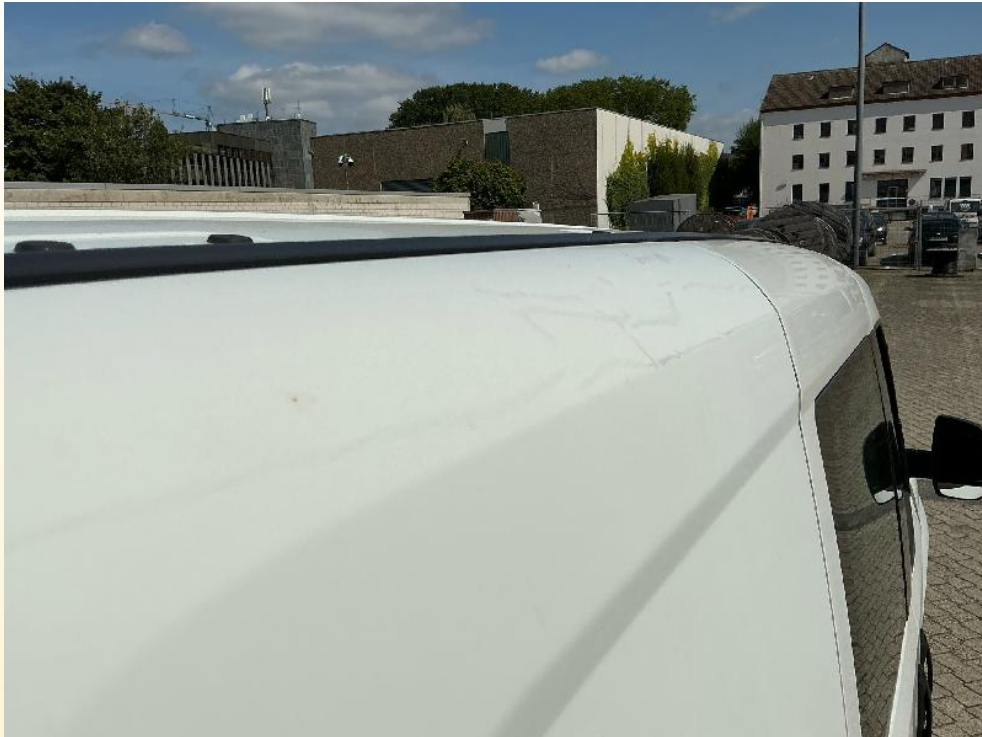
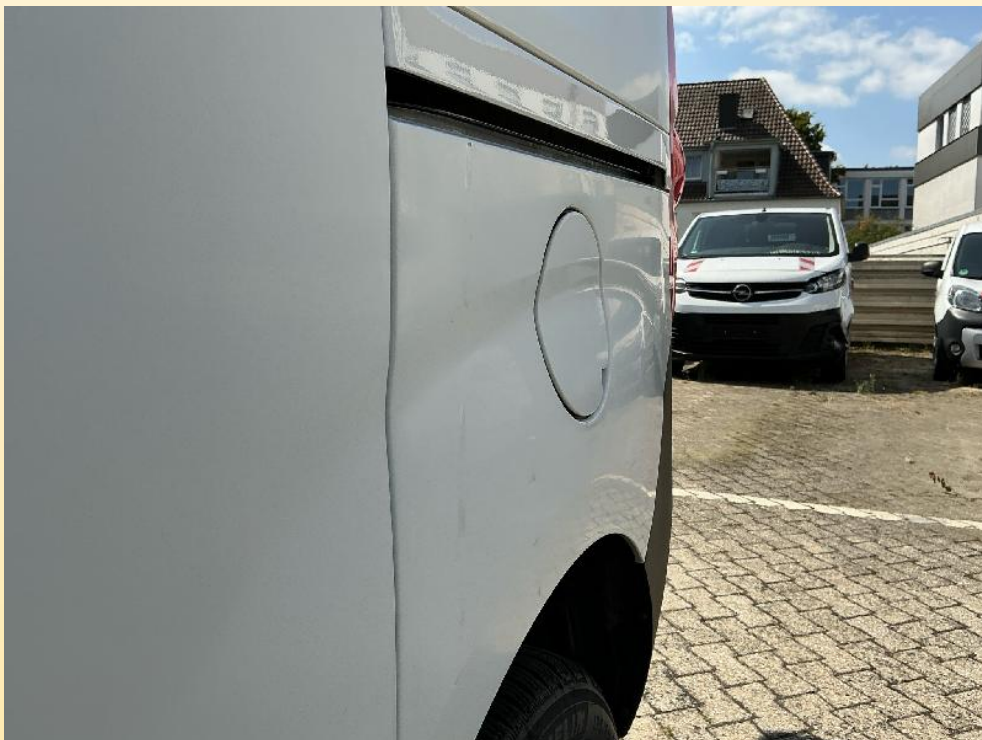
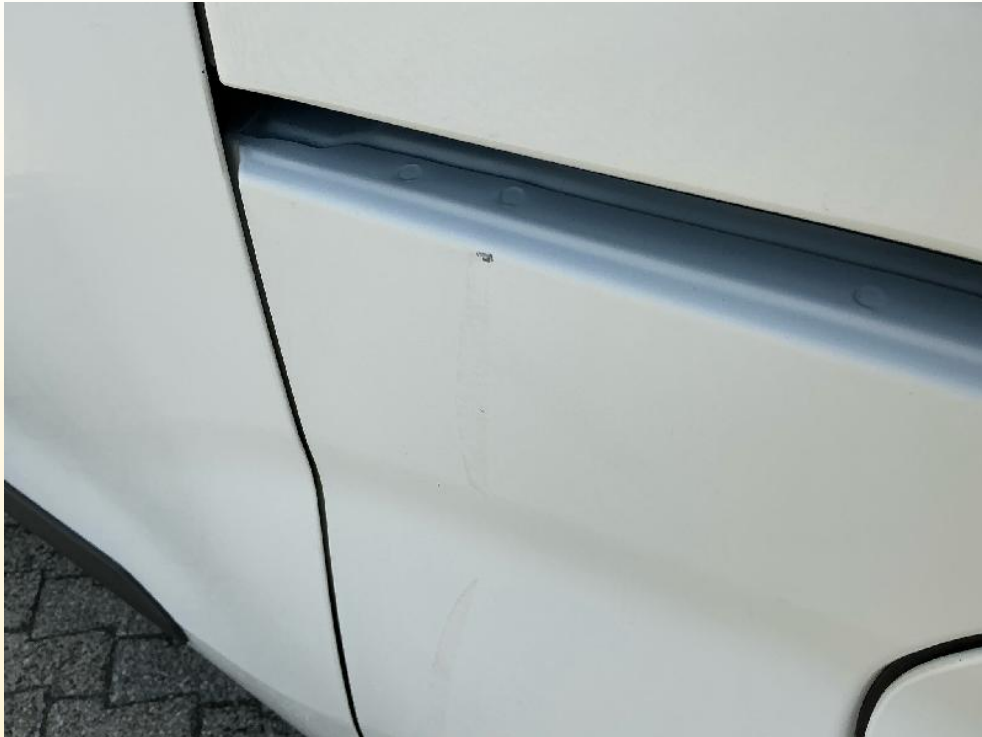
Bild: Kotflügel/Seitenteile

| Position | Beschreibung | |
|---|---|---|
| Kotflügel/Seitenteile | Das Seitenteil rechts ist leicht verschrammt - polieren, Das Seitenteil links ist verschrammt / eingedellt | ⬛ |

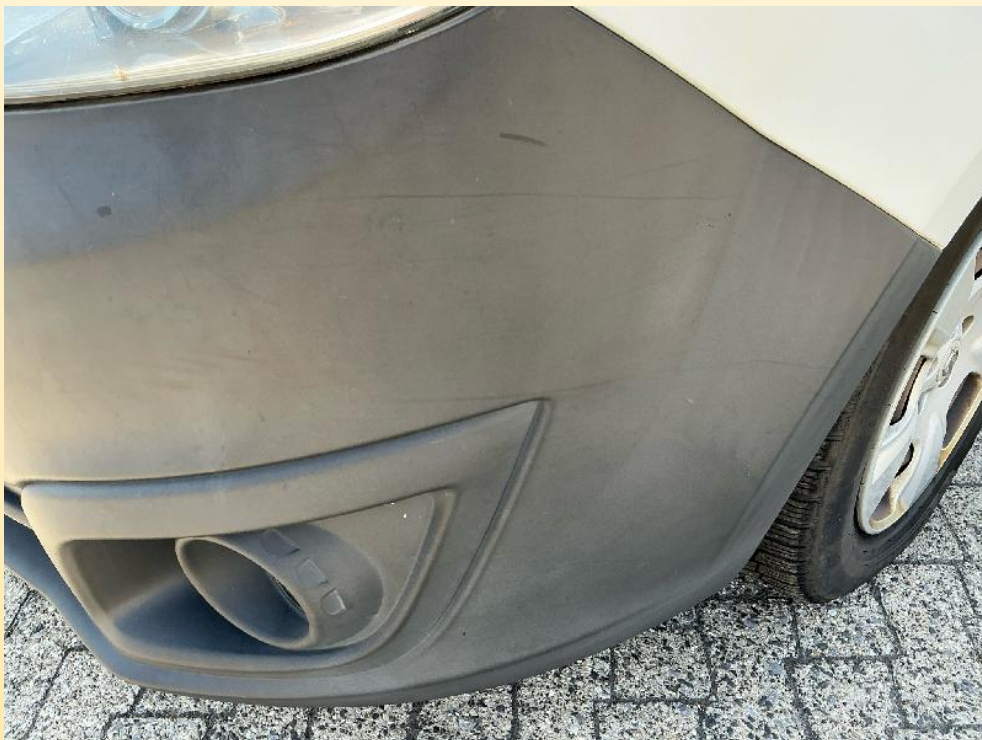
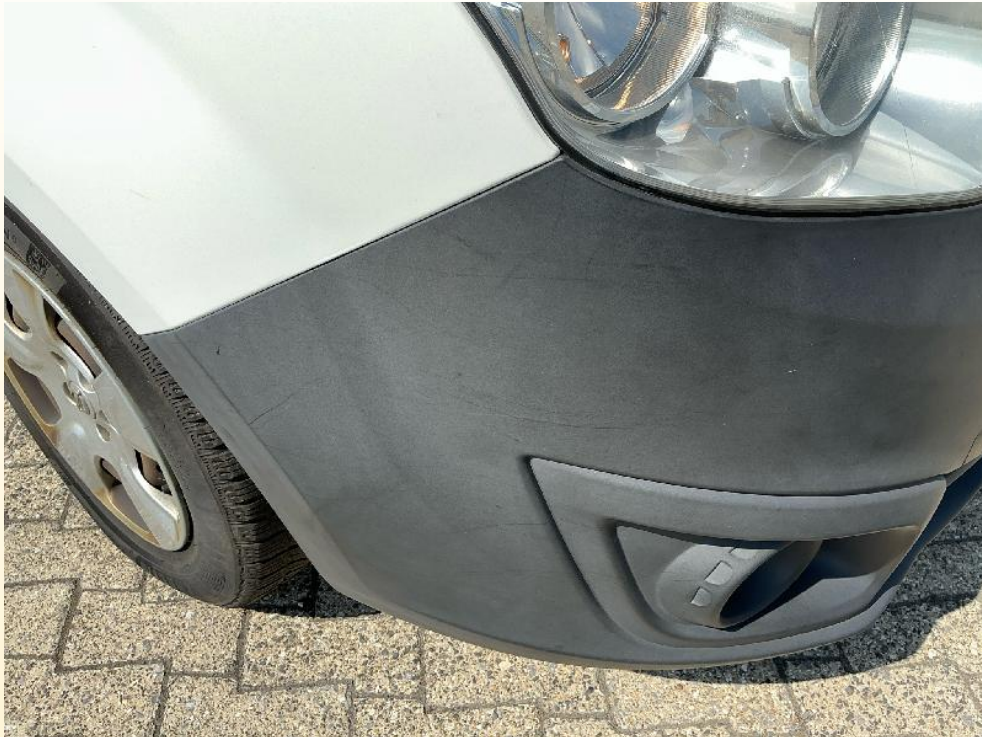
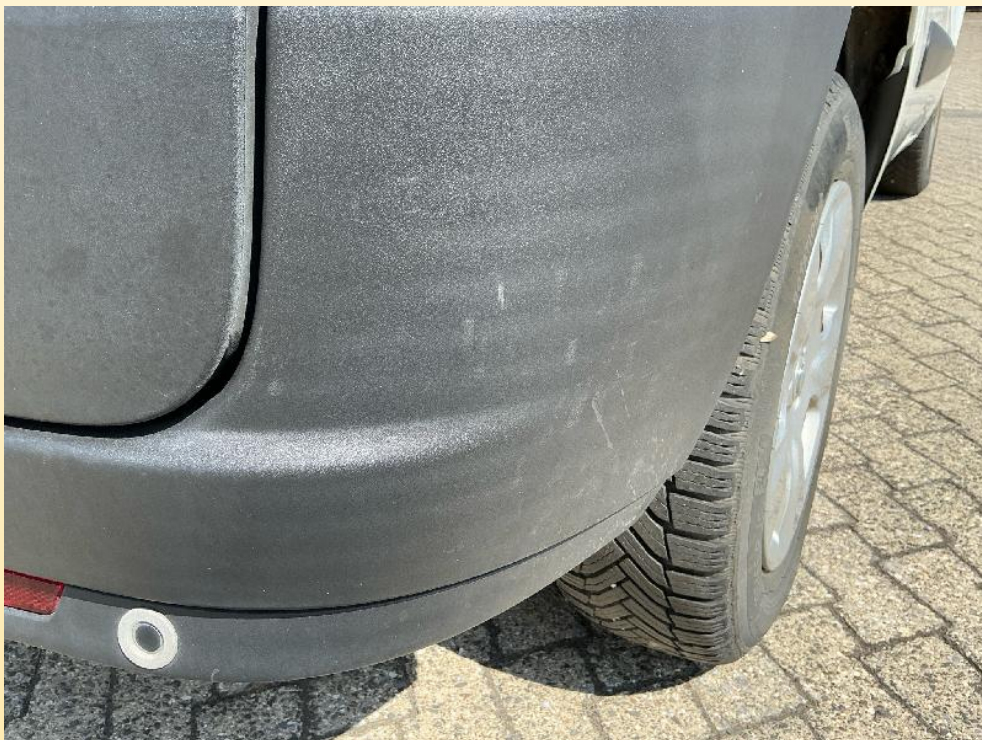
Bild: Stoßstangen

| Position | Beschreibung | |
|---|---|---|
| Stoßstangen | Die Stoßfängerverkleidung vorn ist leicht verschrammt, Die Stoßfängerverkleidung hinten ist leicht verschrammt | ⬛ |

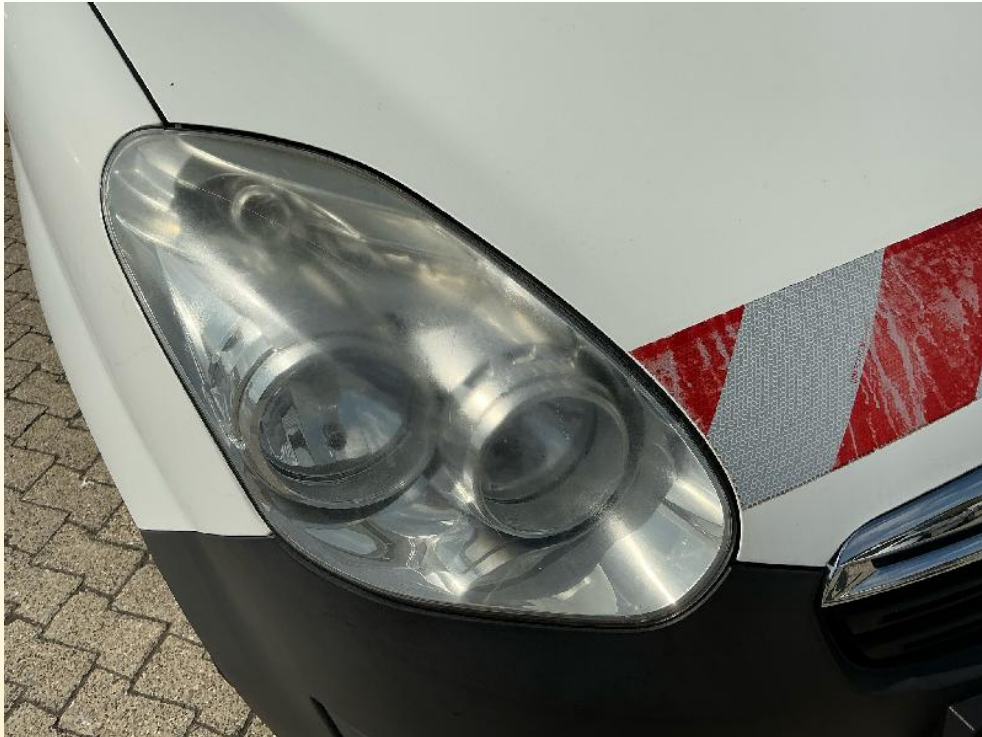
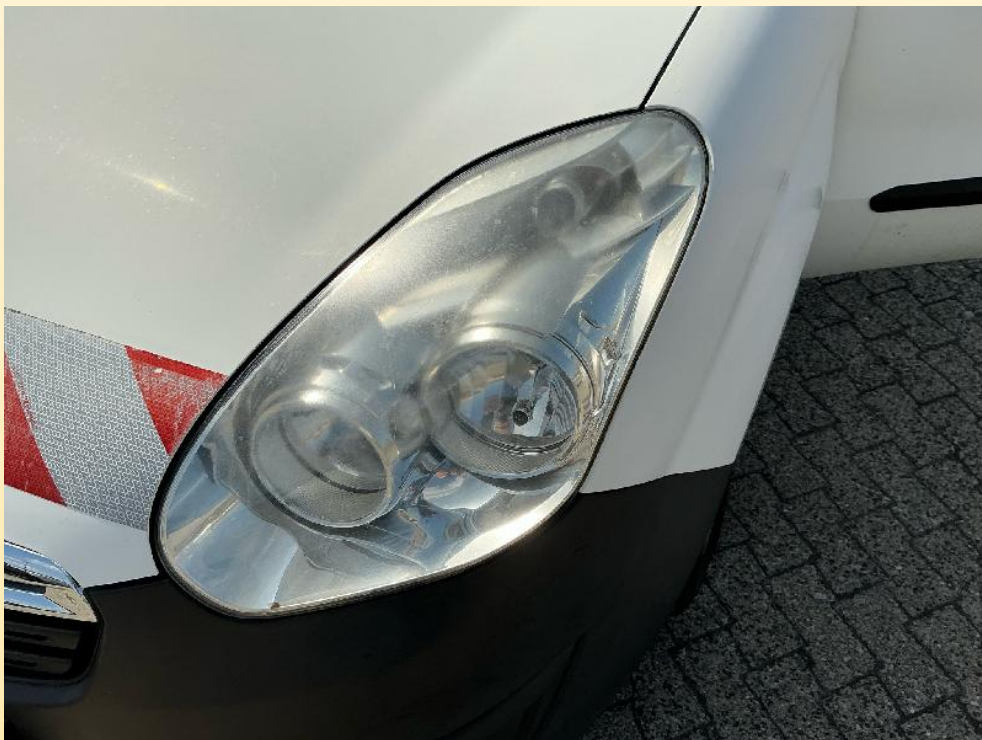
Bild: Beleuchtung

| Position | Beschreibung | |
|---|---|---|
| Beleuchtung | Die Scheinwerfer sind matt - polieren / aufbereiten | ⬛ |

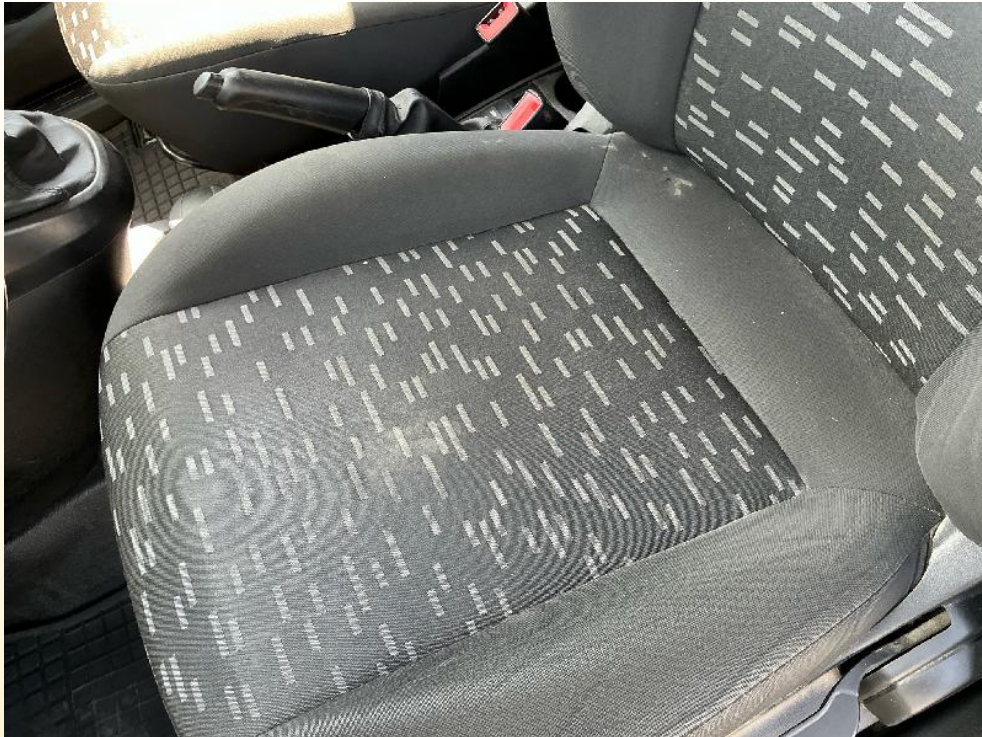
Bild: Sitze

| Position | Beschreibung | |
|---|---|---|
| Sitze | Die Sitzbezüge (Stoff) sind verschmutzt - aufbereiten | ⬛ |
