## DAT-SCHÄTZUNG

| Modell | Combo D (10.2011->), 1.3 CDTI, L1H1<br>2,2t (Euro 6), 2016 - 2018 |
| Amtl. Kennzeichen | PB-WW 6115 |

## PRÜFBERICHT

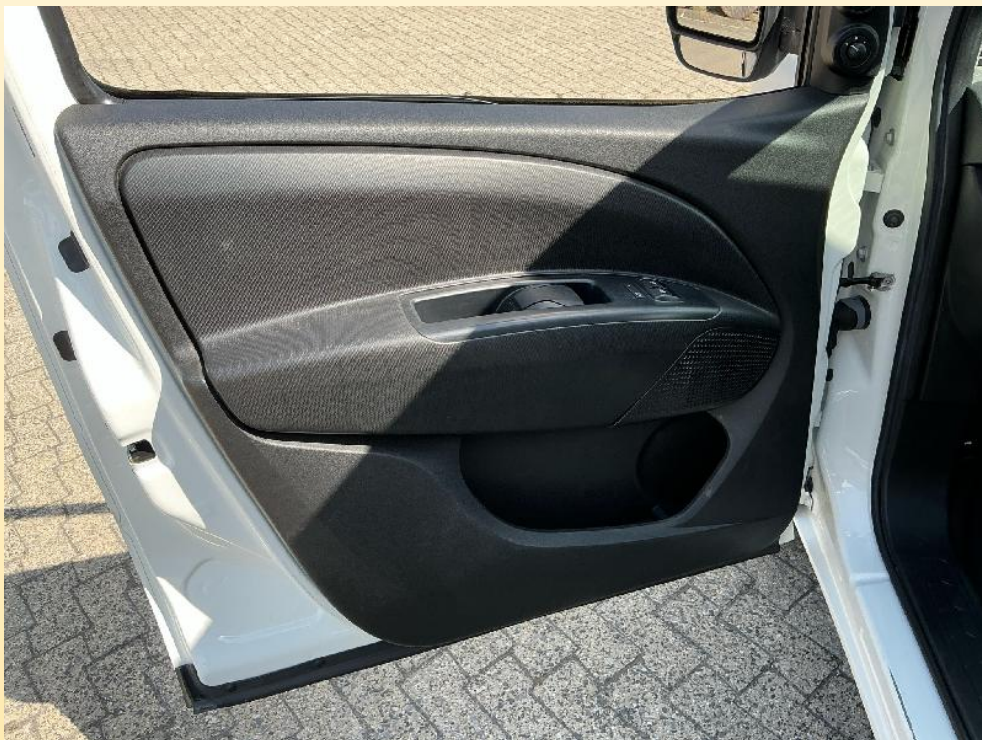
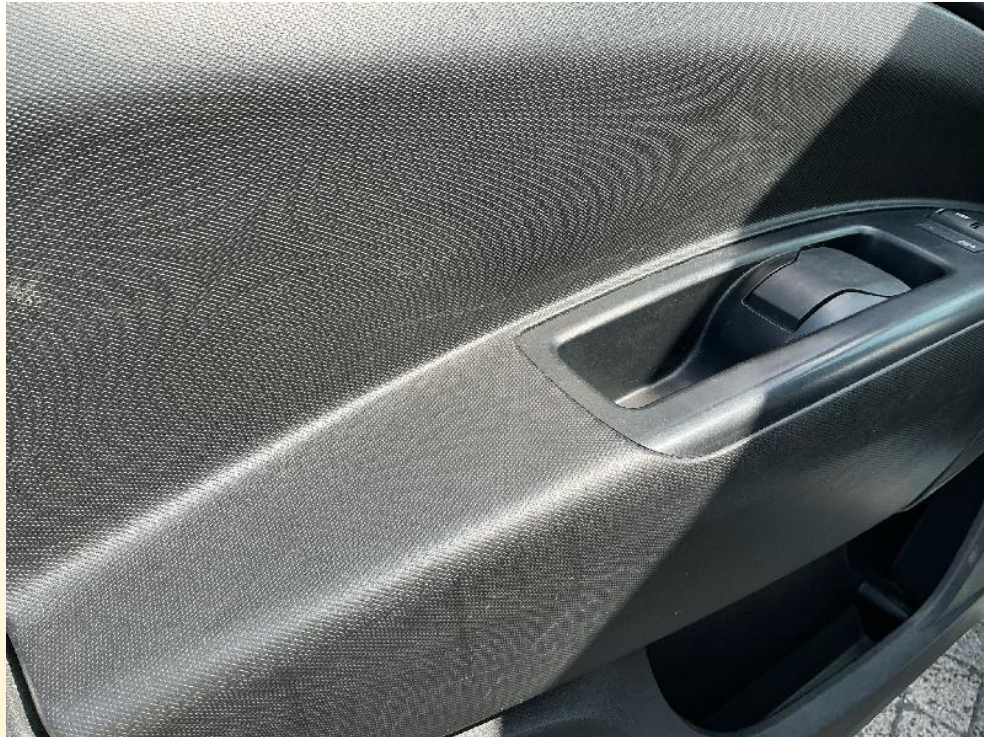
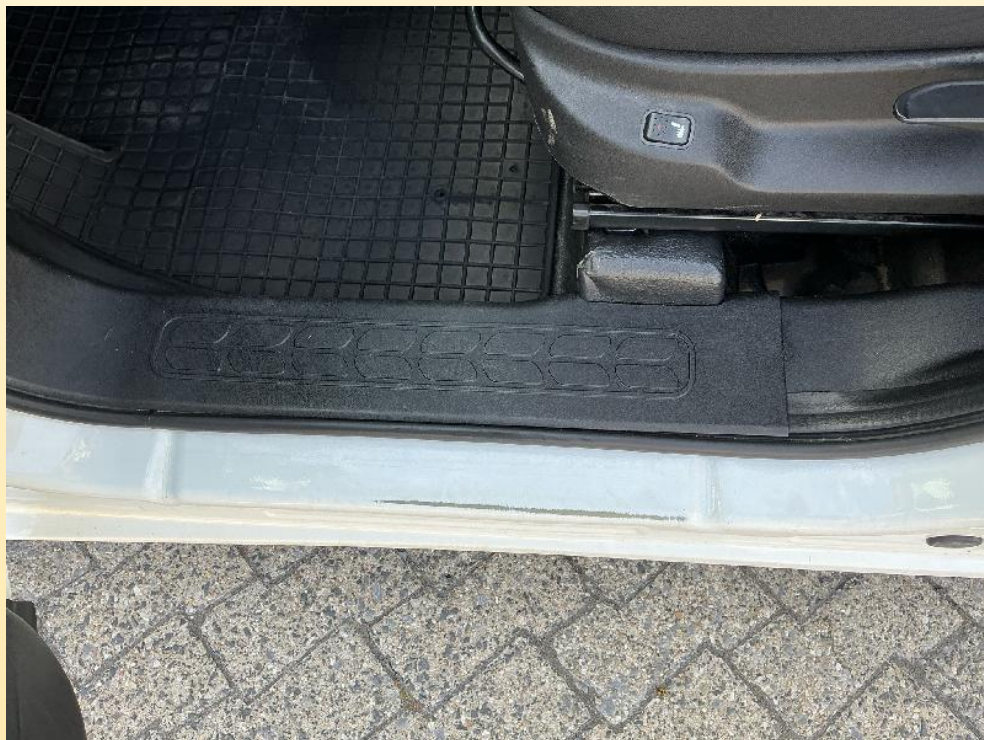
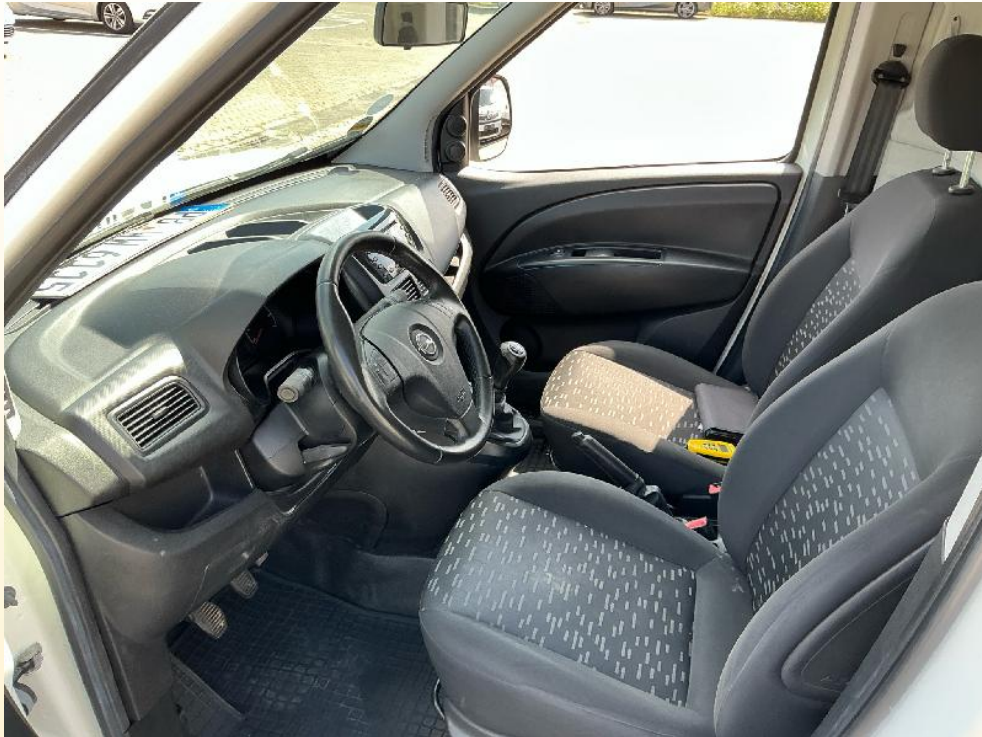
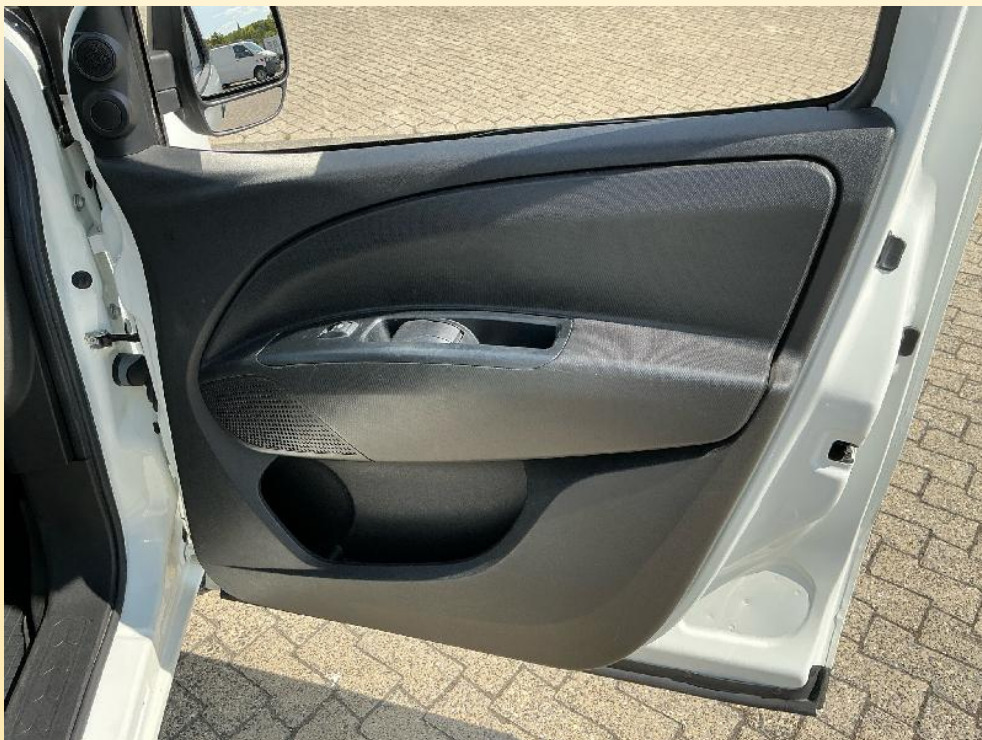
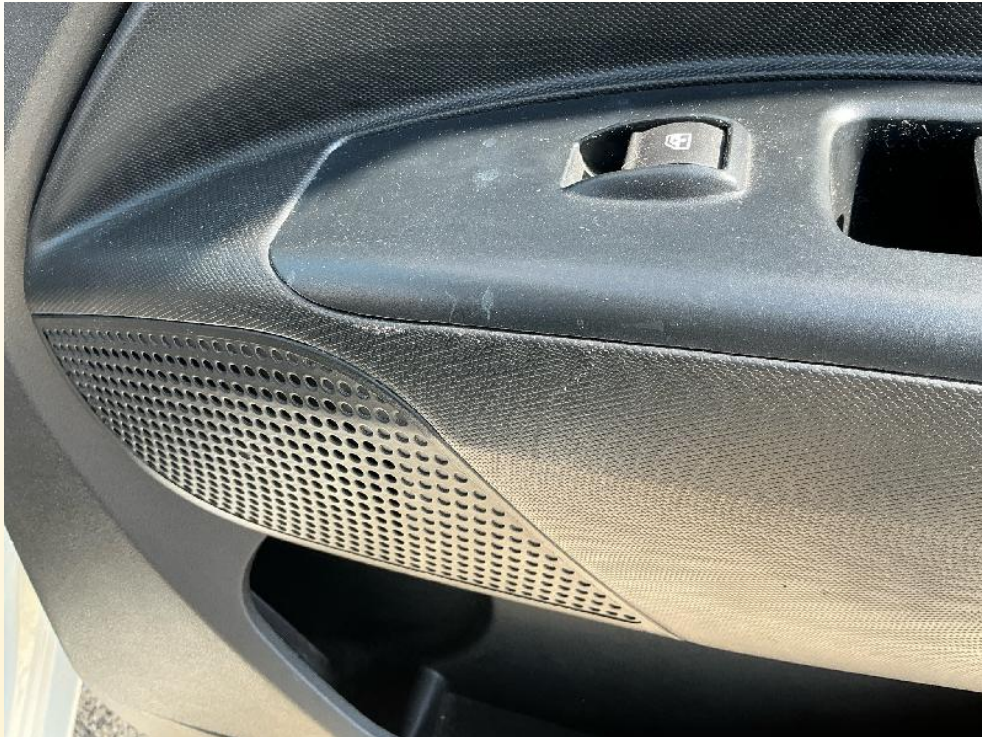
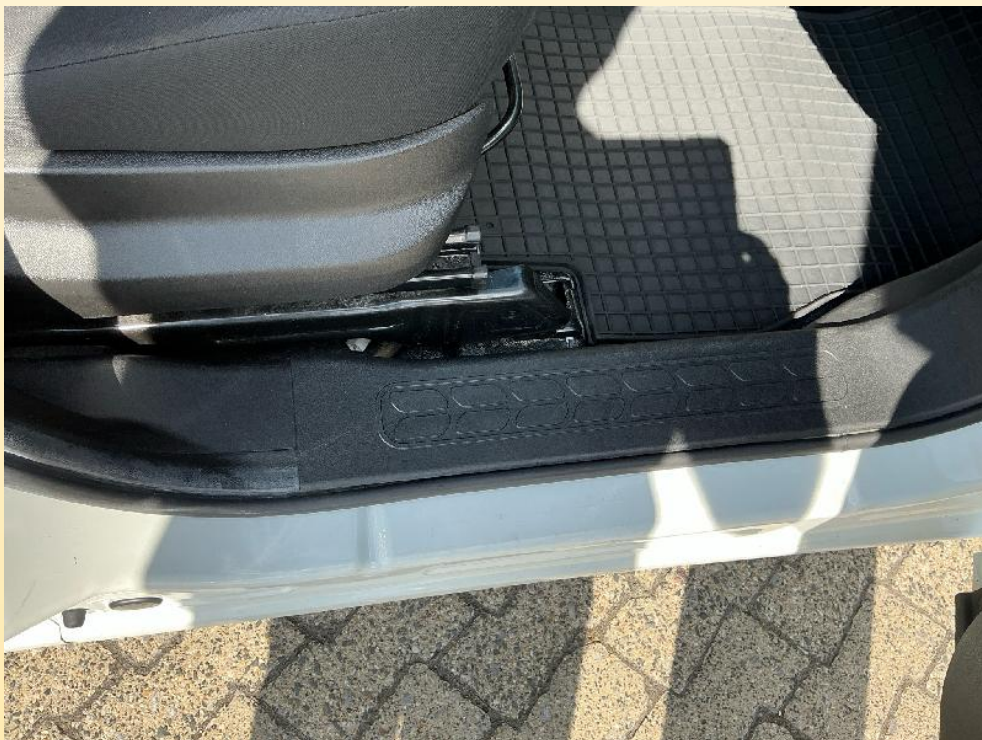
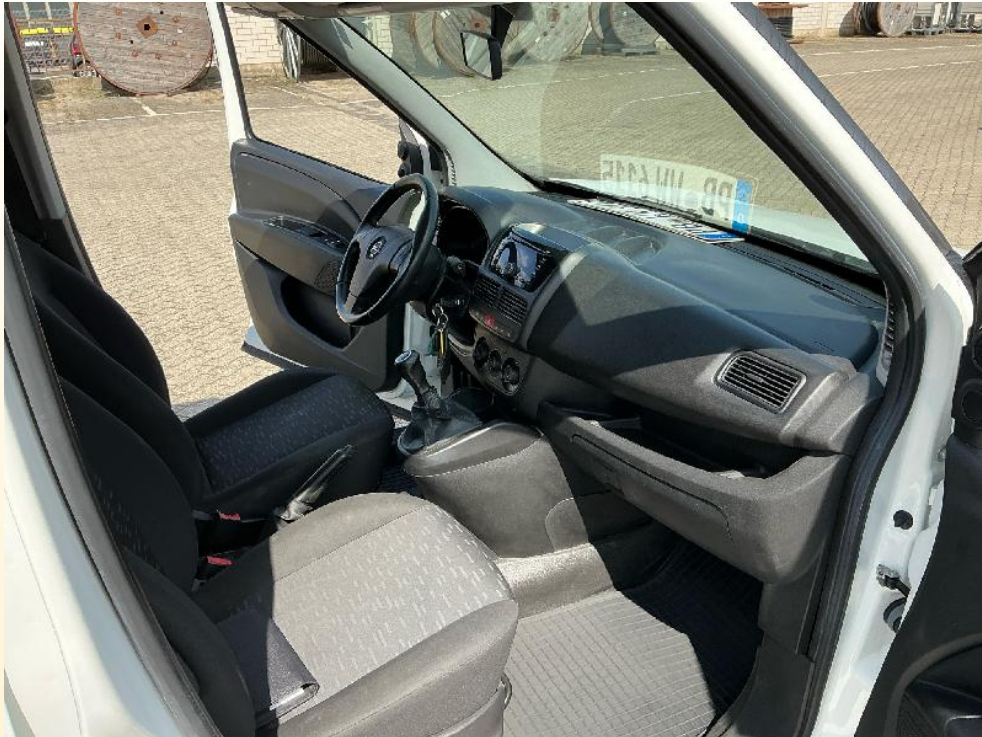
Bild: Verkleidungen

| Position | Beschreibung | |
|---|---|---|
| Verkleidungen | Die Türverkleidungen sind teilweise leicht verschrammt / verschmutzt, Die Einstiegsverkleidungen sind teilweise leicht verschrammt / verschmutzt | ⬛ |

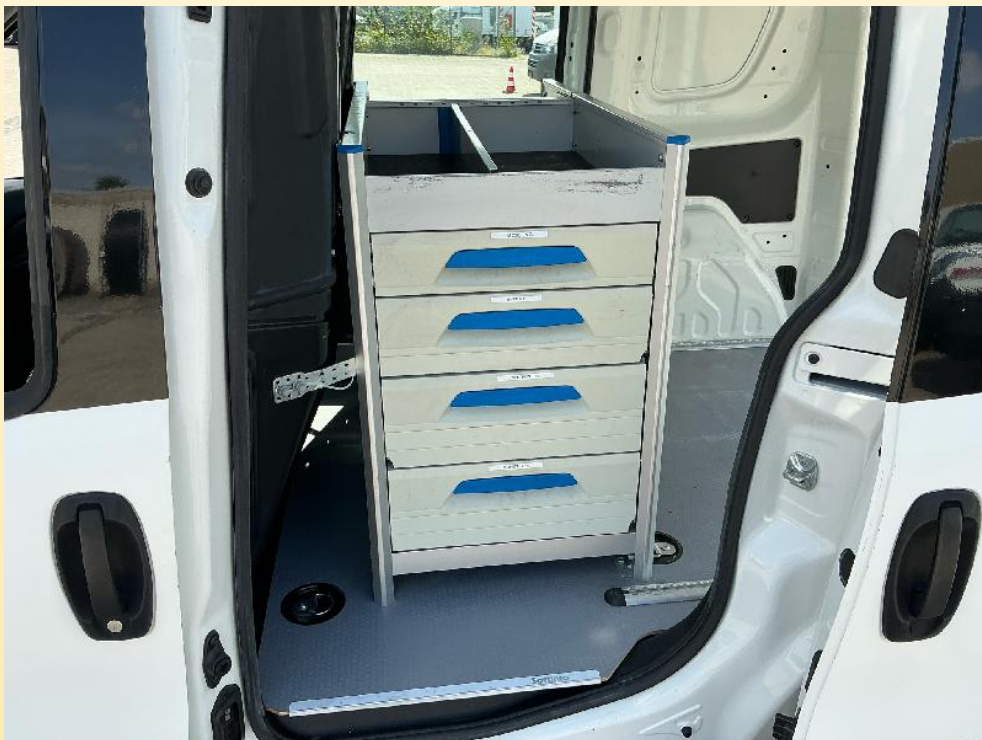
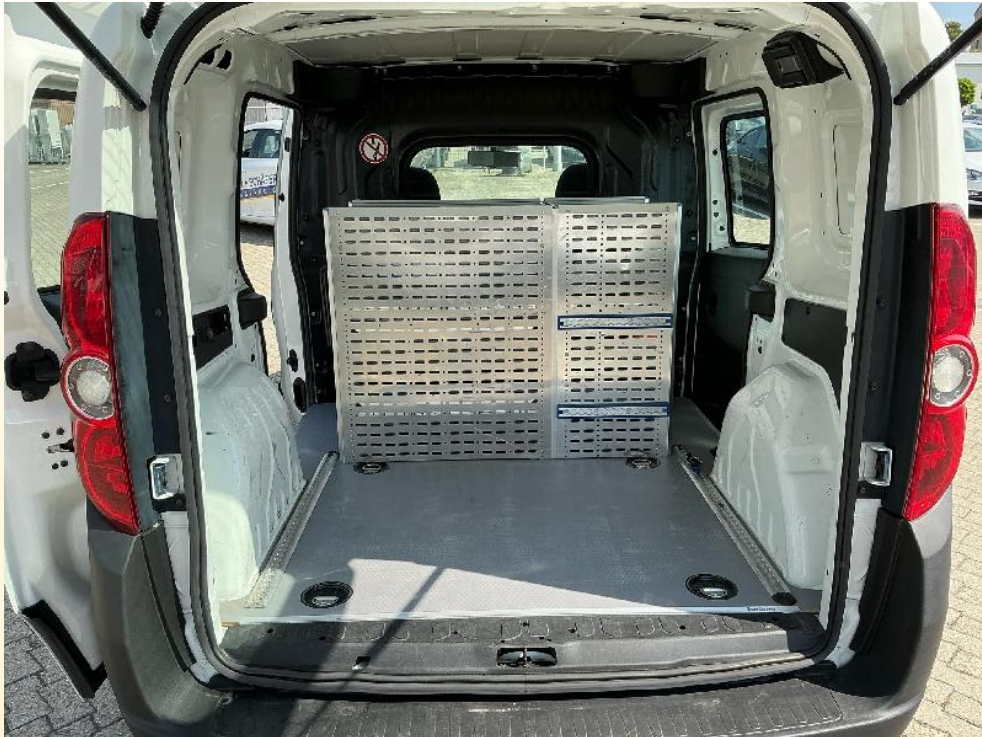
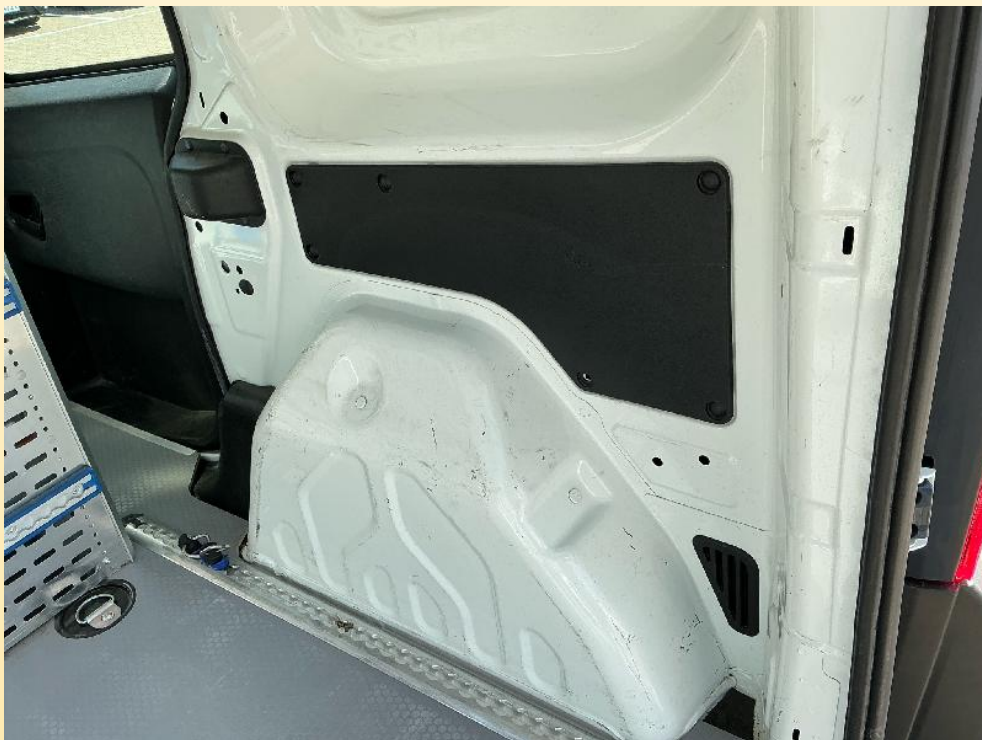
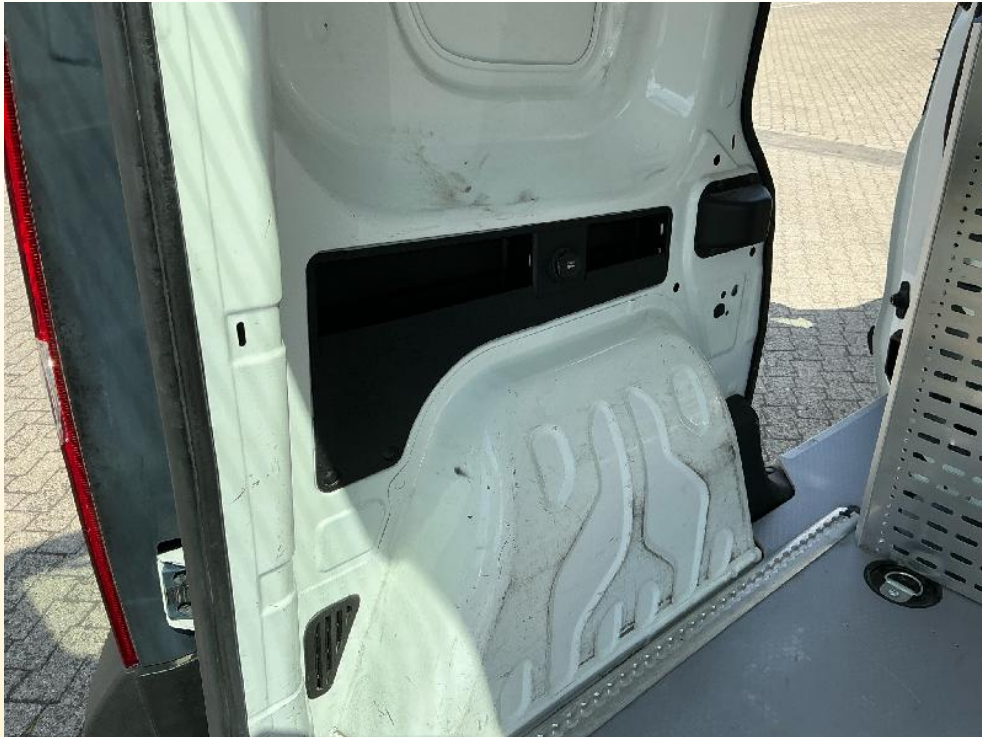
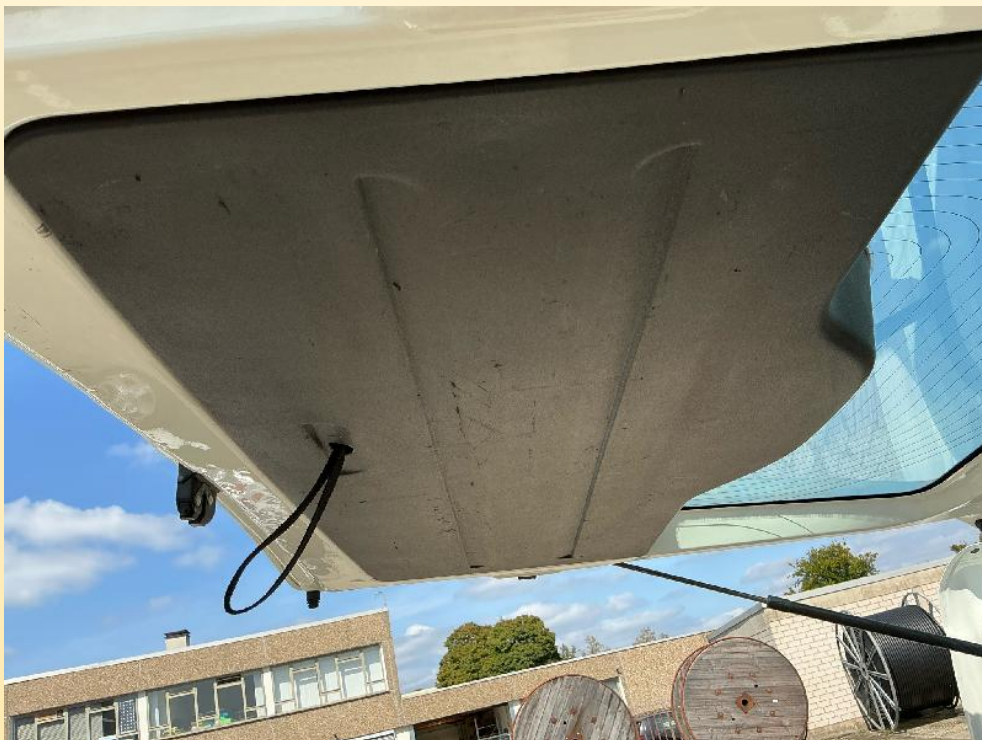
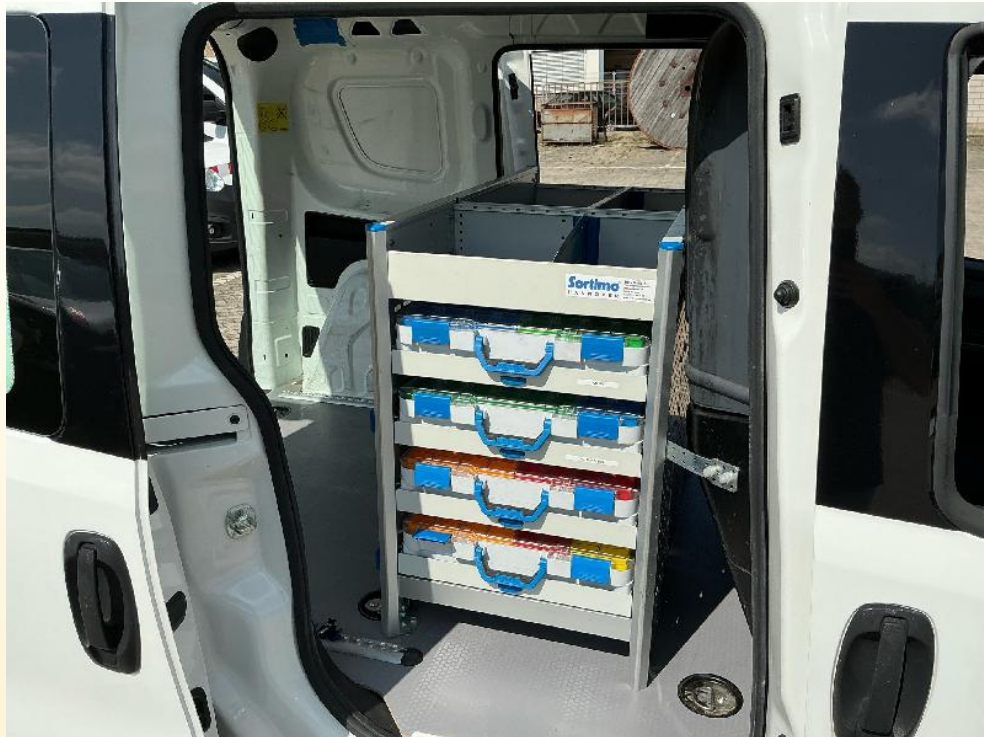
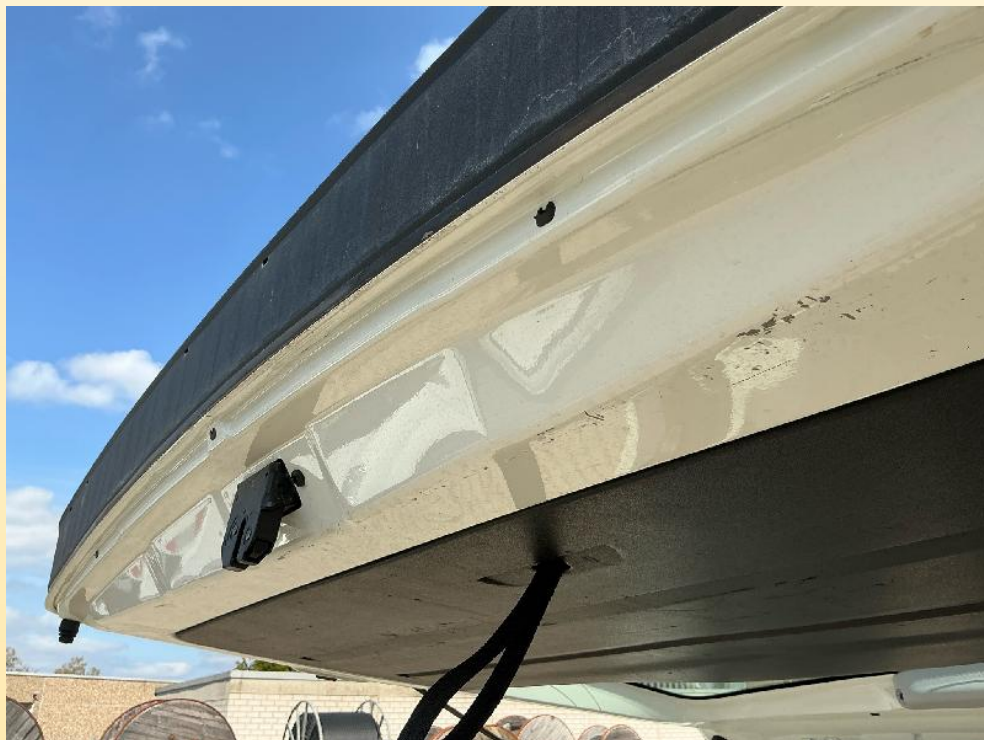
Bild: Koffer-/Laderaum/Aufbau

| Koffer-/Laderaum/Aufbau | Die Laderaumverkleidungen sind leicht verschrammt - aufbereiten / reinigen, Laderaum mit Lackbeschädigungen, Die Heckklappenverkleidung ist verschrammt | 🛑 |

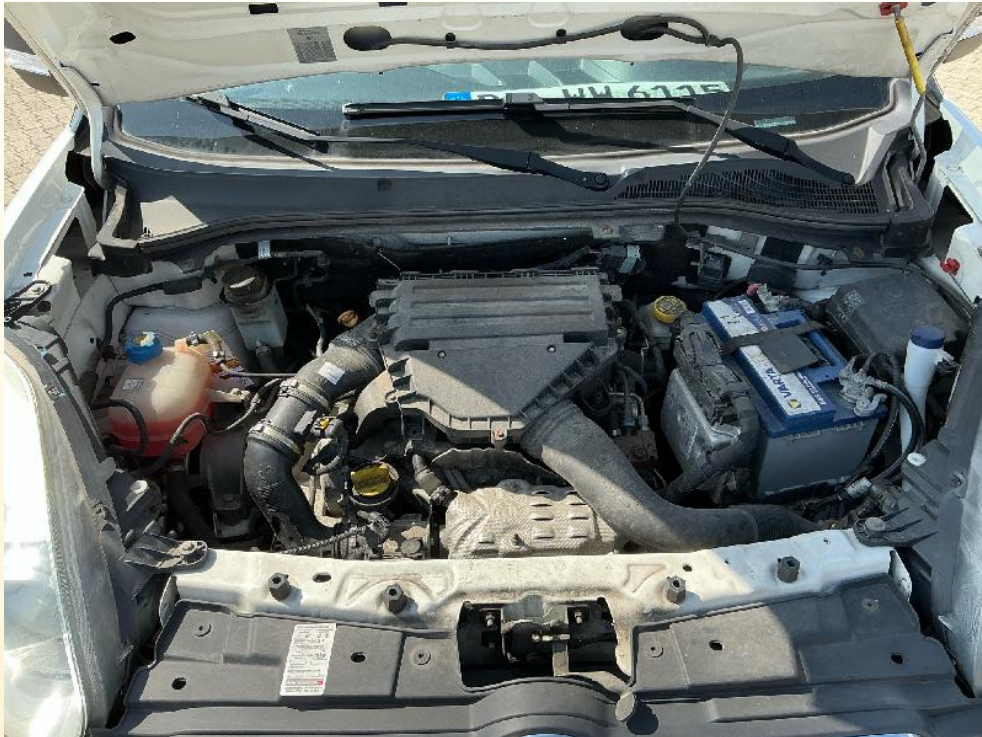
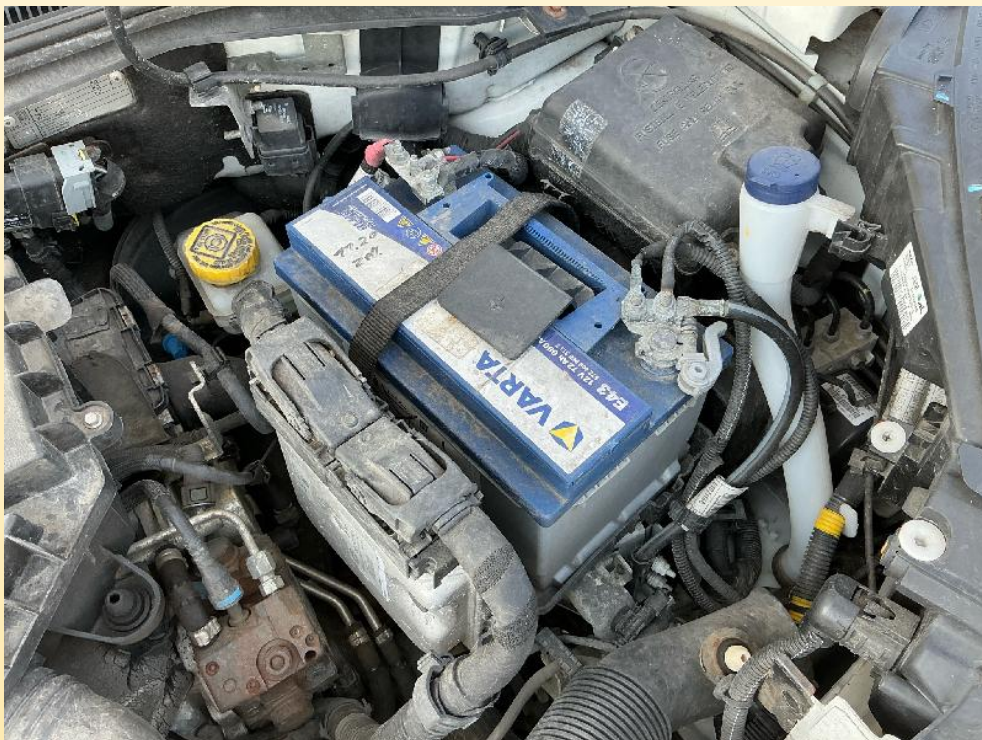
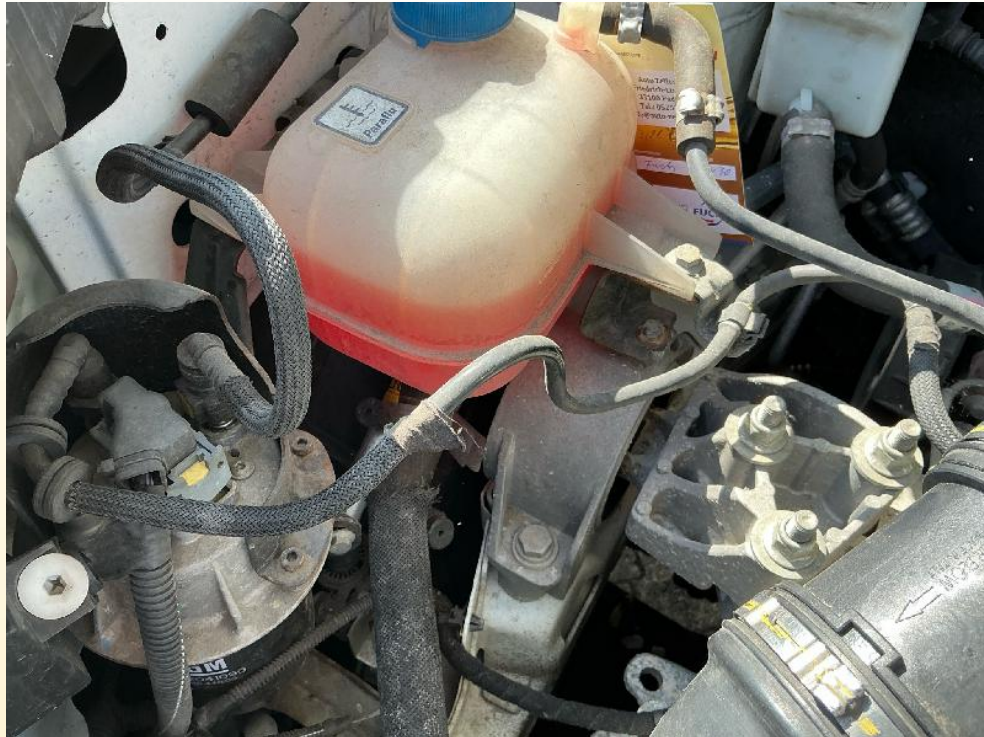
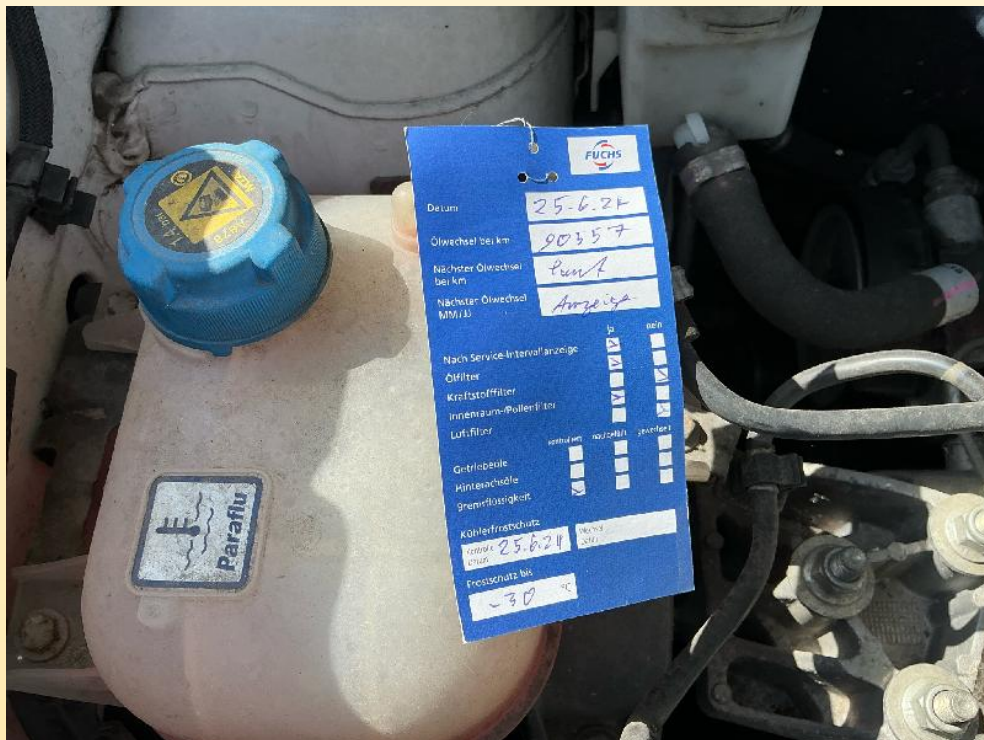
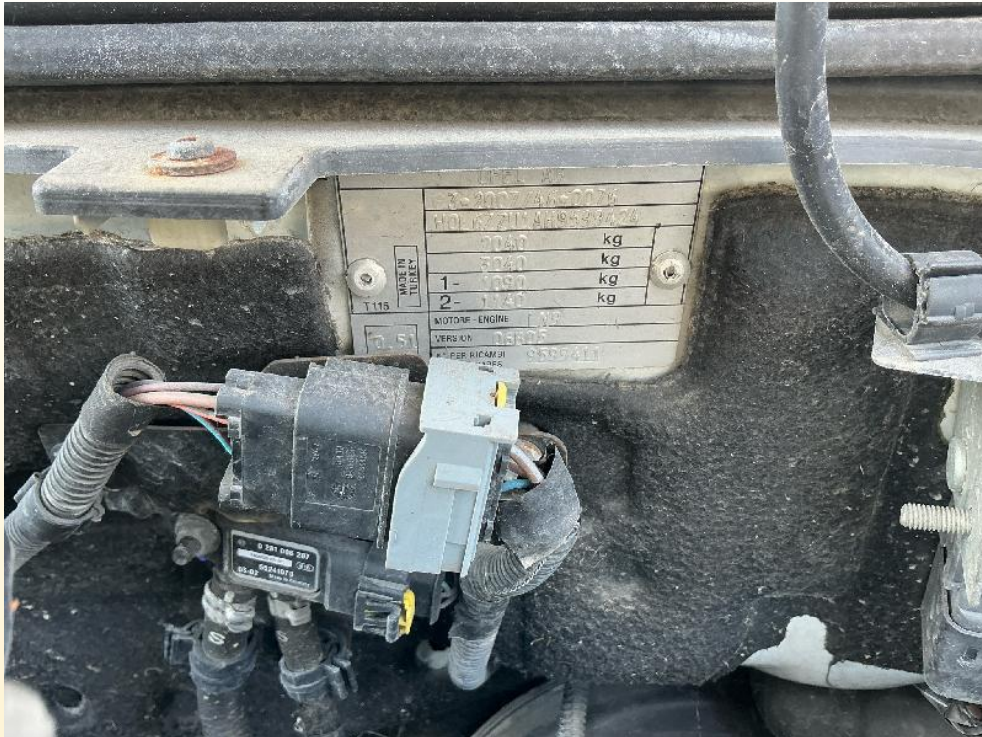
Bild: Motor

| Motor | Ein Probelauf des Motors wurde durchgeführt - unruhiger Motorlauf, Motorkontrollleuchte leuchtet - Fehlerspeicher auslesen (Risiko - Kostenausweitung möglich) | 🛑 |

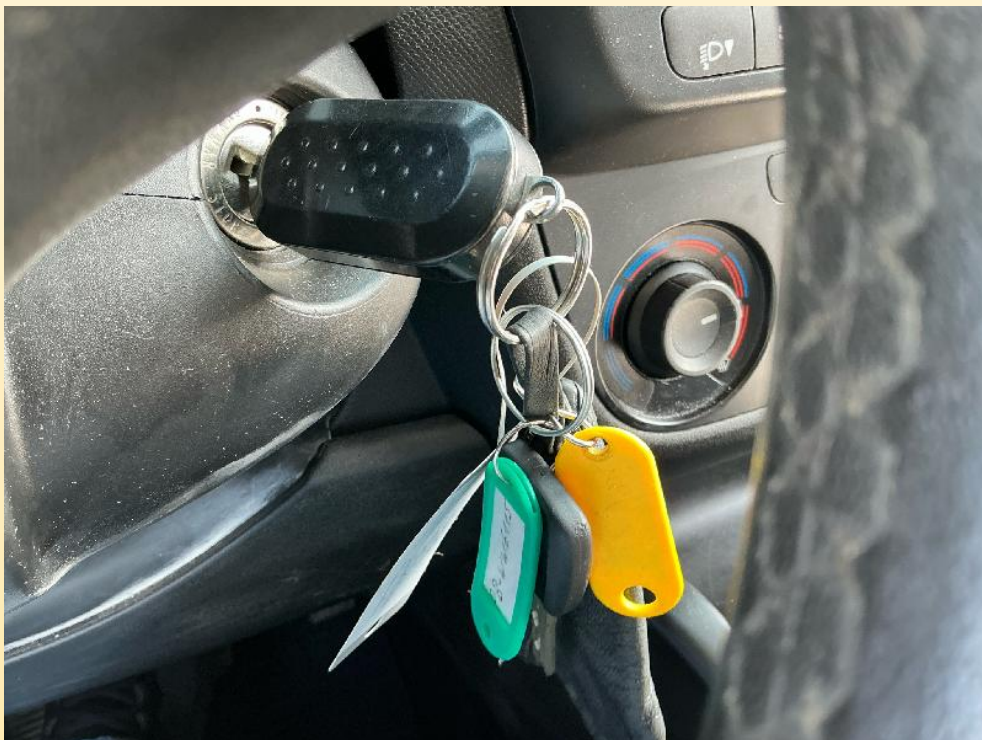
Bild: Schließsystem

| Schließsystem | Bei der Besichtigung waren zwei Schlüssel vorhanden | 🟢 |
