DAT-SCHÄTZUNG

Vivaro Kasten (2019->), 2.0 D, L Edition (L3)(EURO 6d-TEMP), 2019 -

BETRIFFT	Schätzung
Auftragsnummer	525080552-SC
Auftrag vom / durch	19.08.2025 / Westfalen
	Weser Netz GmbH
Fahrzeughalter	Westfalen Weser Netz
	GmbH
Sachverständiger	Michael Hüser
Besichtigungsdatum	26.08.2025

PRÜFBERICHT

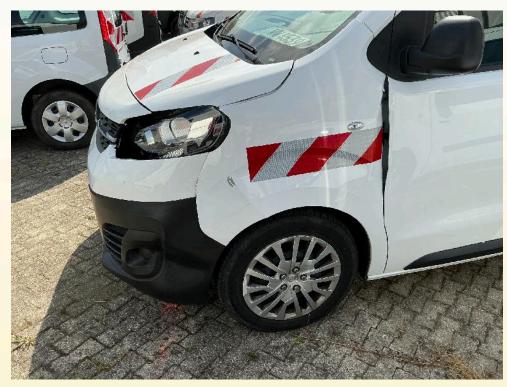
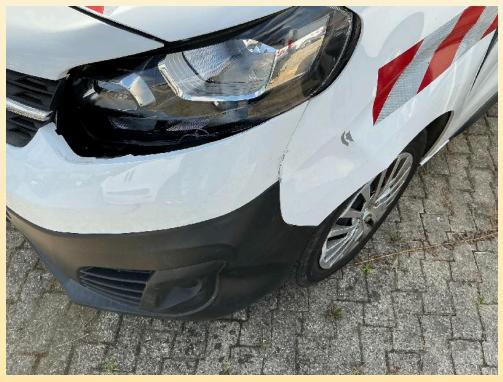
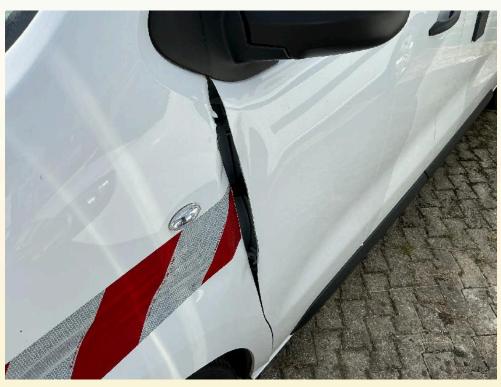
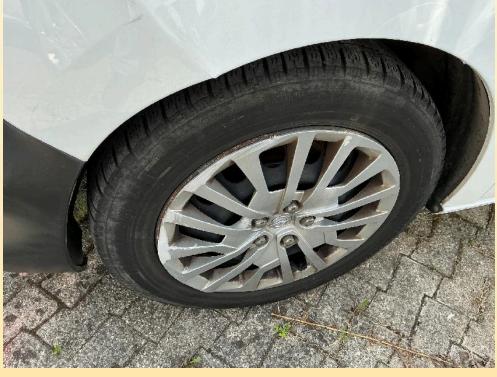
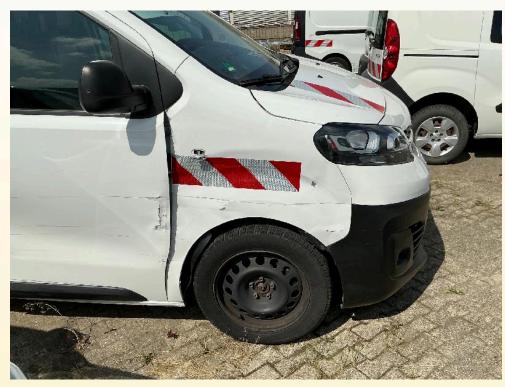
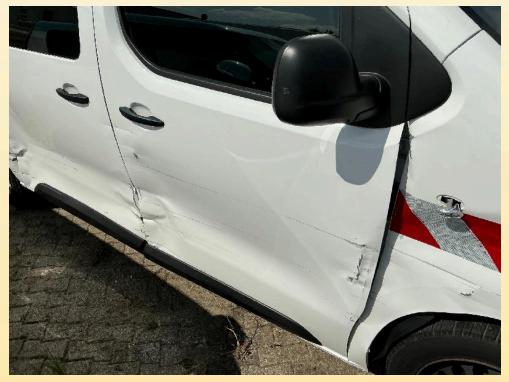
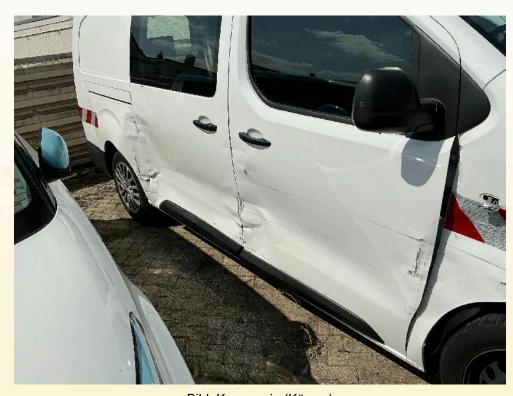
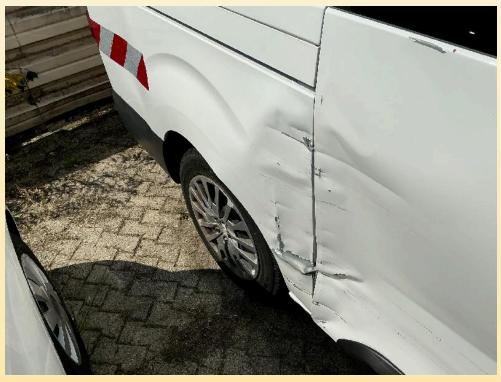
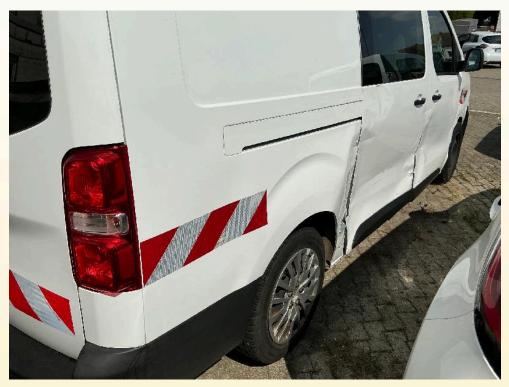
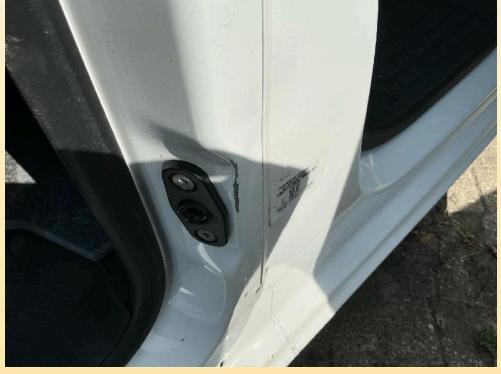
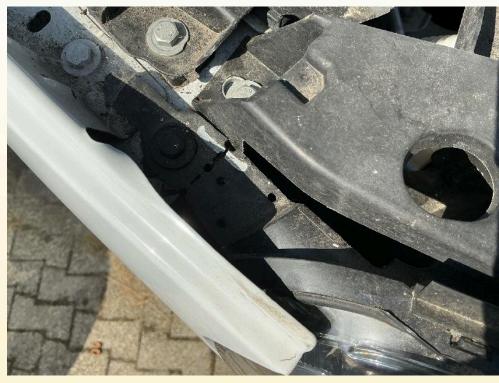
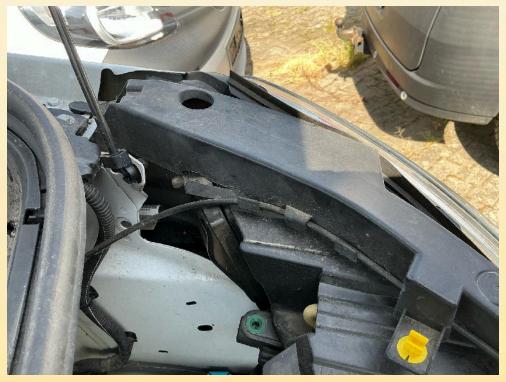
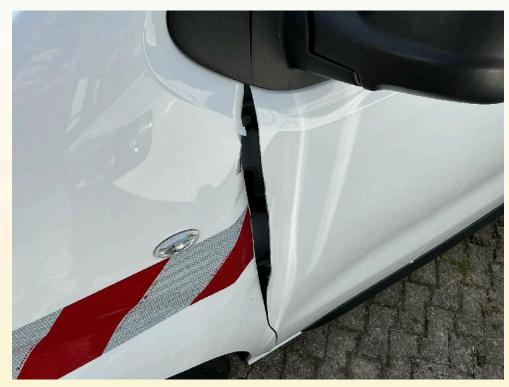
Karosserie (Körper)	Fahrzeug mit nicht behobenem
	Streifschaden rechts- und linksseitig.
	Die Stoßfängerverkleidung vorn ist links-
	und rechtsseitig gestaucht, verformt und
	verschrammt. Der Kotflügel links ist gestaucht,
	verformt und verschoben. Die Tür vorn links
	ist im vorderen Kantenbereich verformt und
	weist Lackbeschädigungen auf. Das Rad
	vorn links weist Kontaktspuren auf. Die
	Radvollblende vorn links ist verschrammt. Der
	Scheinwerfer links ist gebrochen / beschädigt.
	Der Kotflügel rechts ist verformt, verschoben
	und verschrammt. Die Radhausschale vorn
	rechts ist verformt. Das Rad vorn rechts weist
	Kontaktspuren auf. Die Tür vorn rechts ist
	verformt und verschrammt. Die Schiebetür
	rechts ist stark gestaucht, verformt und
	verschrammt. Die Türzierleisten rechts sind
	verschrammt. Die Seitenwand rechts ist
	unterhalb verformt und verschrammt. Das
	Rad hinten rechts weist Kontaktspuren auf
	(Risiko - Schadenausweitung möglich).

Die B-Säule rechts ist im unteren Bereich
	verformt. Der Scheinwerfer rechts ist in seinen
	Aufnahmen gebrochen. Der Schloßträger vorn
	ist gebrochen.
Lackschichtdicke	Es wurde eine Lackschichtdickenmessung
	durchgeführt - Fahrzeug mit erhöhter
	Lackschichtdicke
Hauben	Heckklappe mit Lackbeschädigungen
Kotflügel/Seitenteile	Seitenwand links dreifach leicht eingedellt
	sowie mit leichten Lackbeschädigungen im
	hinteren Kantenbereich
Stoßstangen	Die Stoßfängerverkleidung hinten (Ladekante)

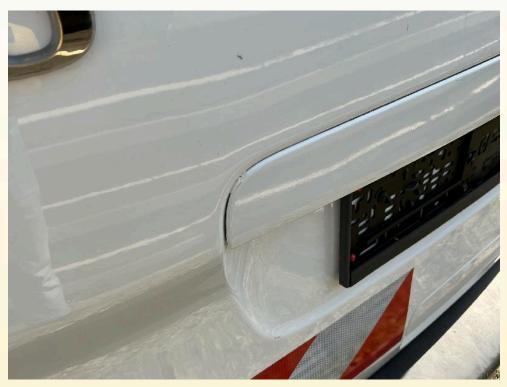
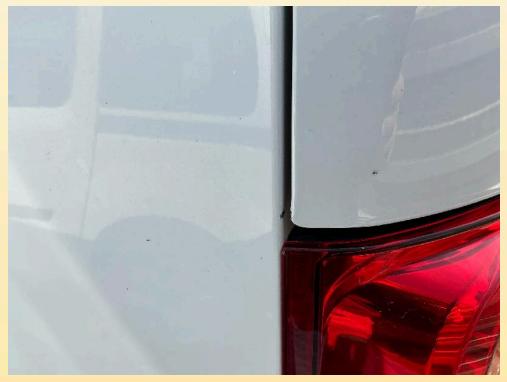
Bild: Hauben

Heckklappe 180 μ

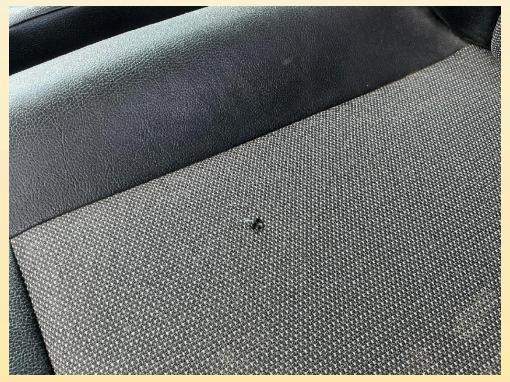
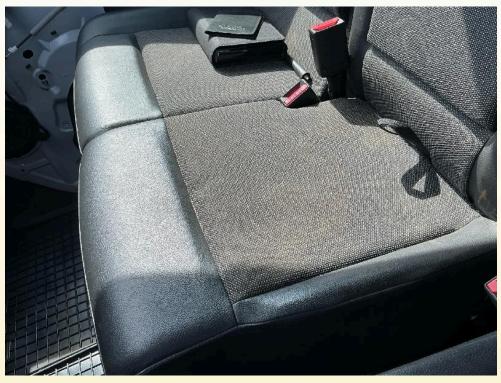
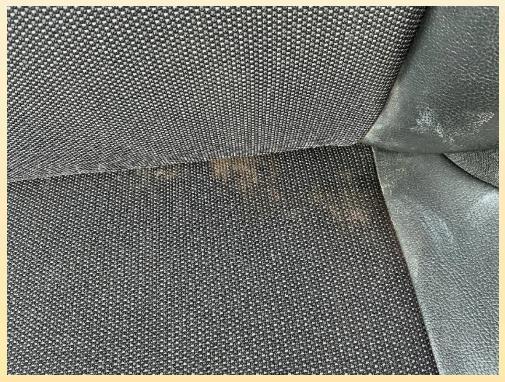
Bild: Sitze

Position	Beschreibung
	leichten Lackmängeln/ -Schrammen/-
	Beschädigungen
Innen/Kofferraum/Bereifung	
Innenraum allgemein	Aufbereiten / Reinigen
Sitze	Die Sitzbezüge (Stoff) sind leicht beschädigt /
	verschmutzt - aufbereiten
Verkleidungen	Türverkleidung v.r. demontiert, Die
	Türverkleidungen sind teilweise leicht
	verschrammt / verschmutzt, Die
	Einstiegsverkleidungen sind teilweise leicht
	verschrammt / verschmutzt
Koffer-/Laderaum/Aufbau	Die Laderaumverkleidungen sind leicht
	verschrammt - aufbereiten / reinigen, Laderaum
	mit Lackbeschädigungen
Felgen	Radvollblenden verschrammt
Bereifung	Das Fahrzeug war zum Zeitpunkt der

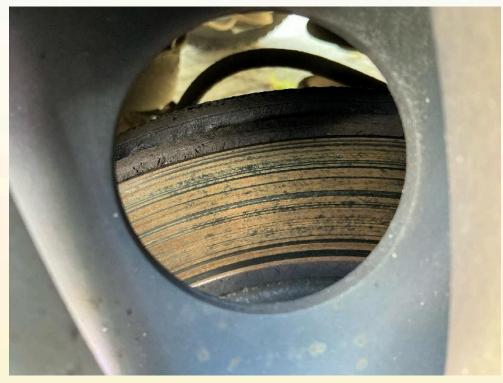
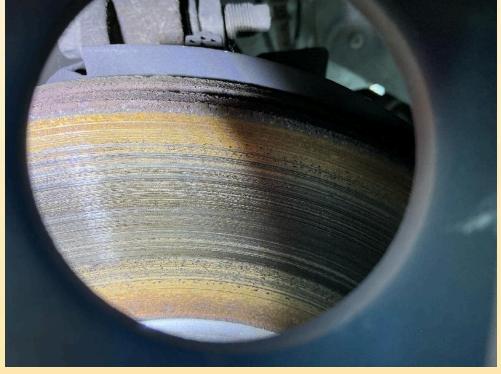
Bild: Betriebsbremse

-	Besichtigung mit Winterrädern / M+S
	ausgestattet
Profiltiefe in mm	siehe Anlage Fahrzeugdaten
Matarraum / Padangruppa / Pr	omean/l ankung
Motorraum/Bodengruppe/Br	
Motor	Ein Probelauf des Motors wurde durchgeführt
Betriebsbremse	Bremsscheiben rundum mit Korrosion
	(Gebrauchsspur)
Kundendienst	geprüft - nicht i.O., Ein Kundendienst ist fällig,
	Letzter Öl-Wechsel laut Zettel im Motorraum am
