## DAT-SCHÄTZUNG

| Modell | Vivaro B Kasten/Kombi (2014->), 1.6 CDTI Biturbo, L2H1 2,9t ecoFlex Start/Stop, 2016 - 2019 |
| Amtl. Kennzeichen | HF-WW 2658 |

ANLAGE ZUR DAT-URKUNDE  
1038849-5JEBGM1A00Q/000

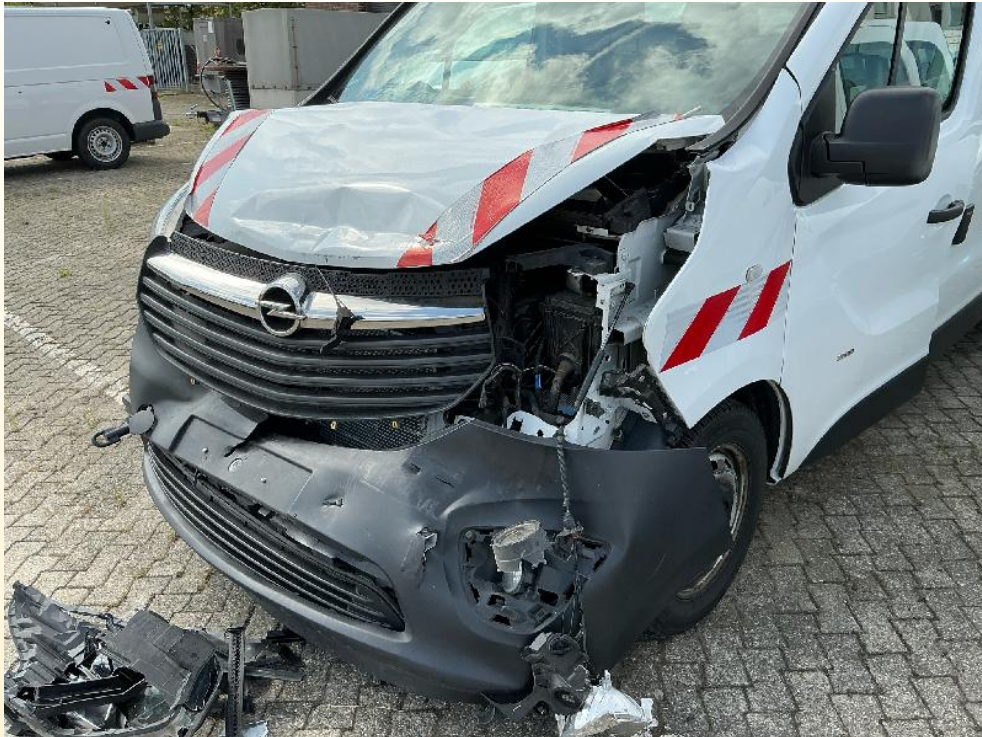
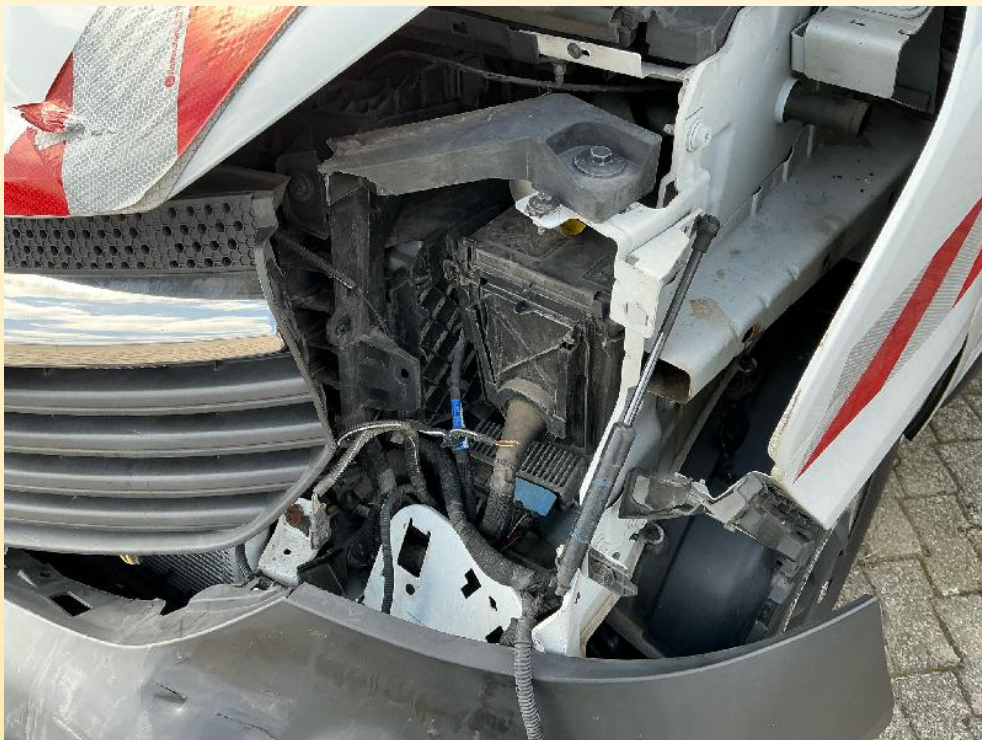
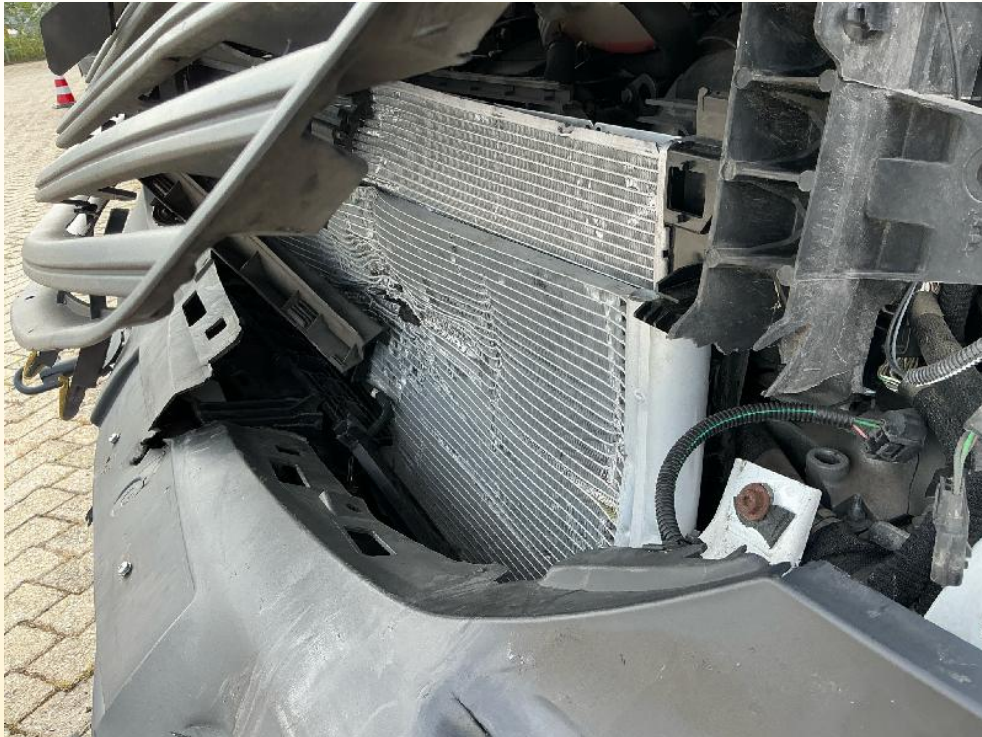
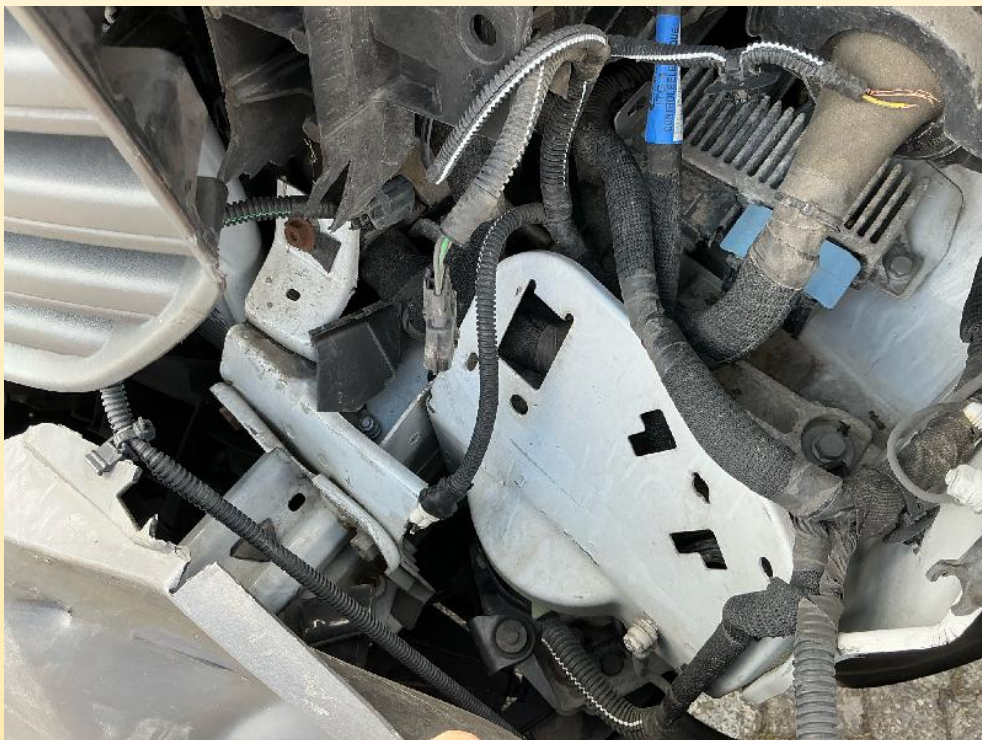
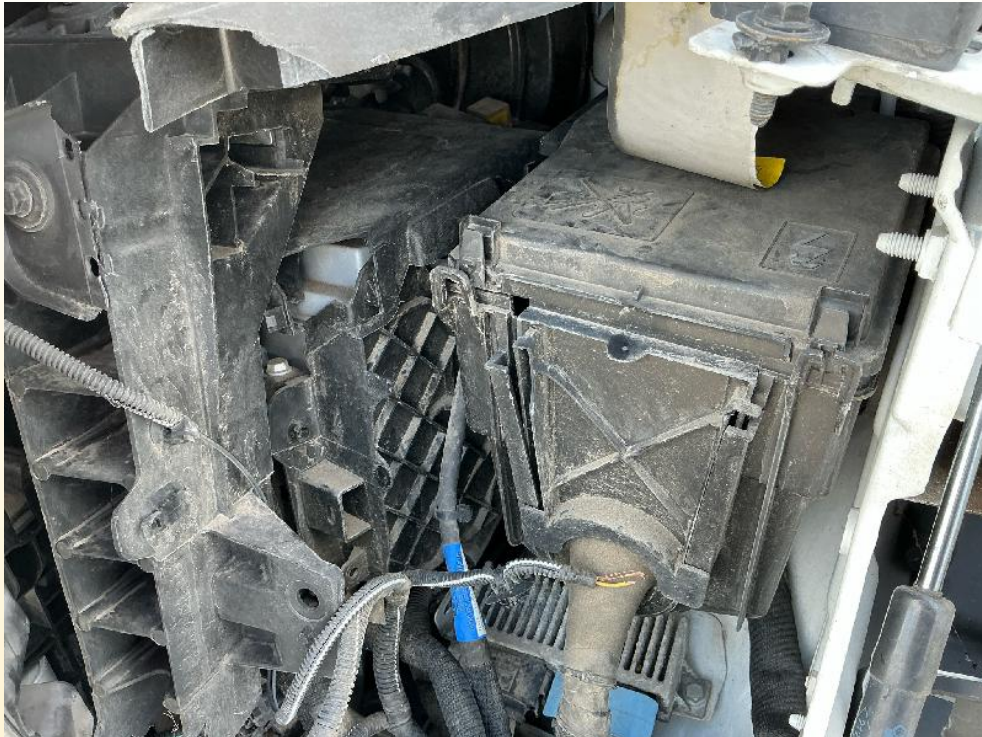
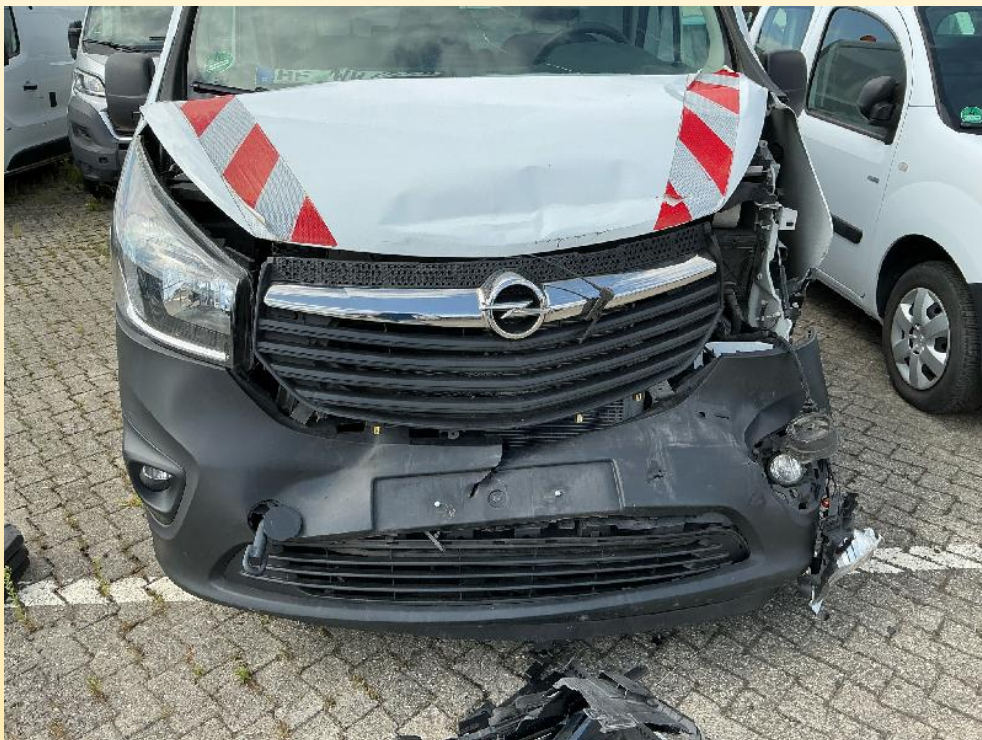
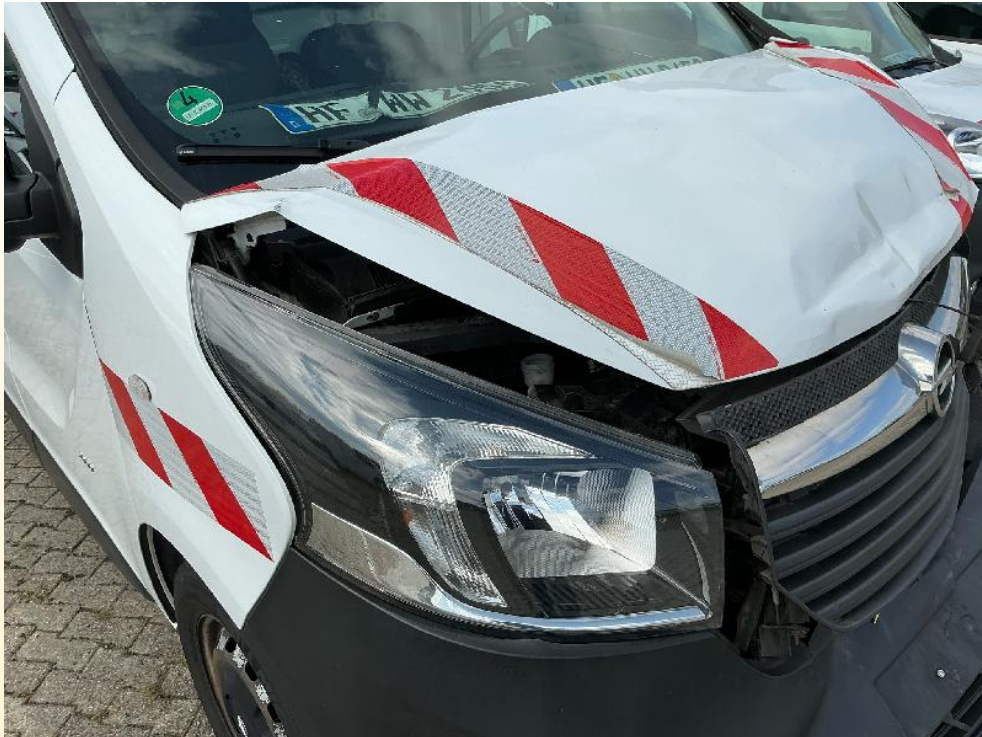
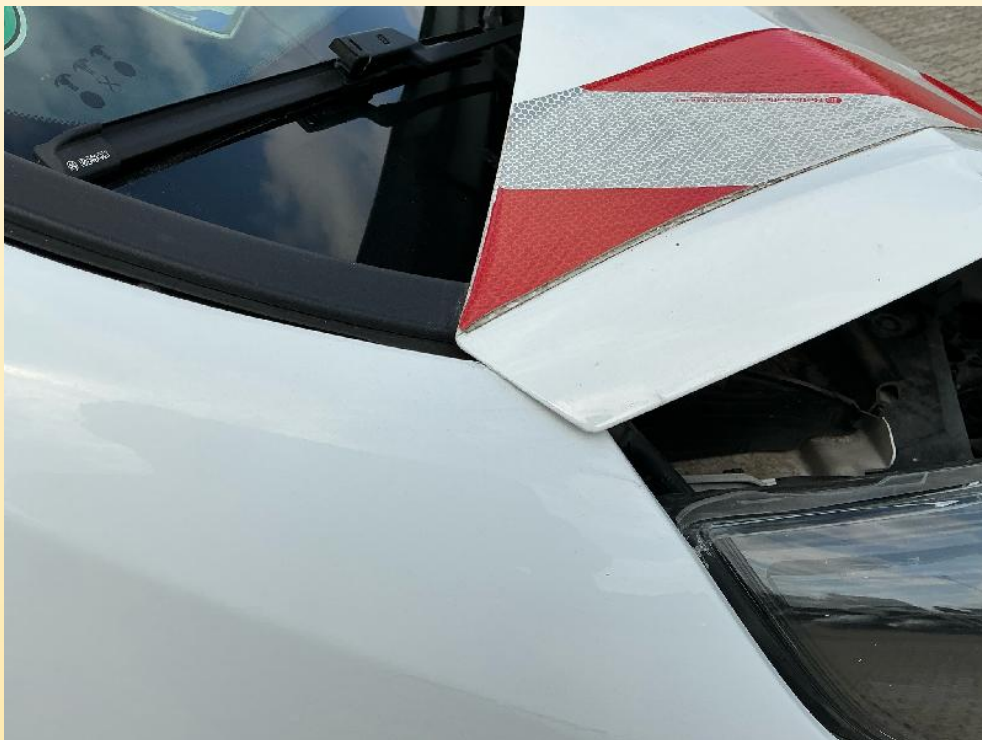
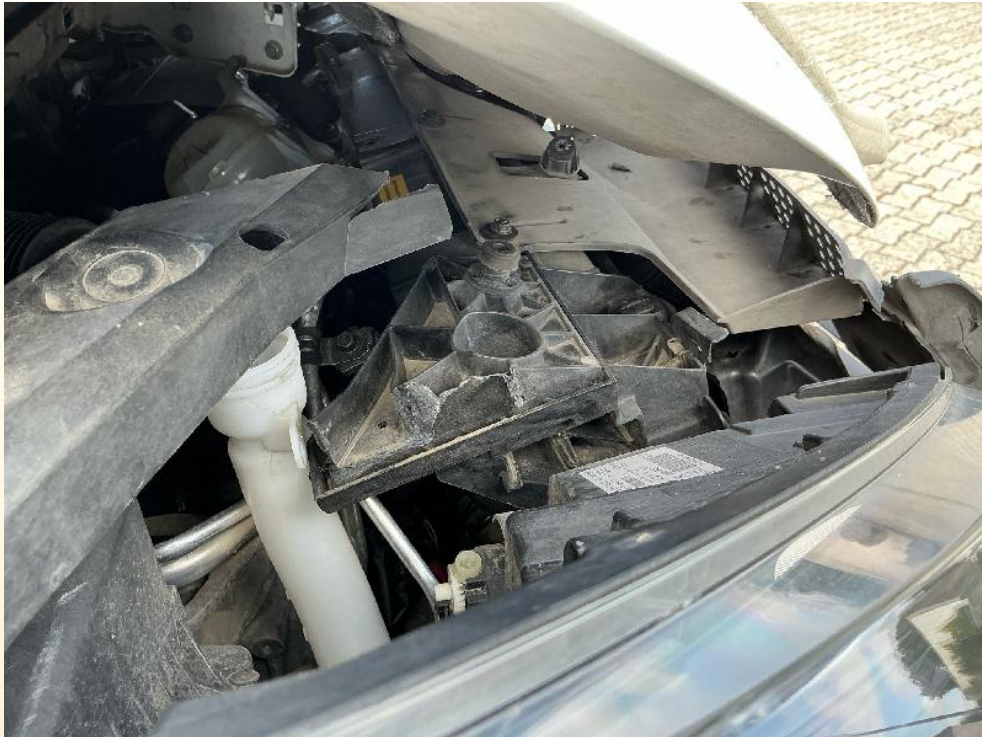
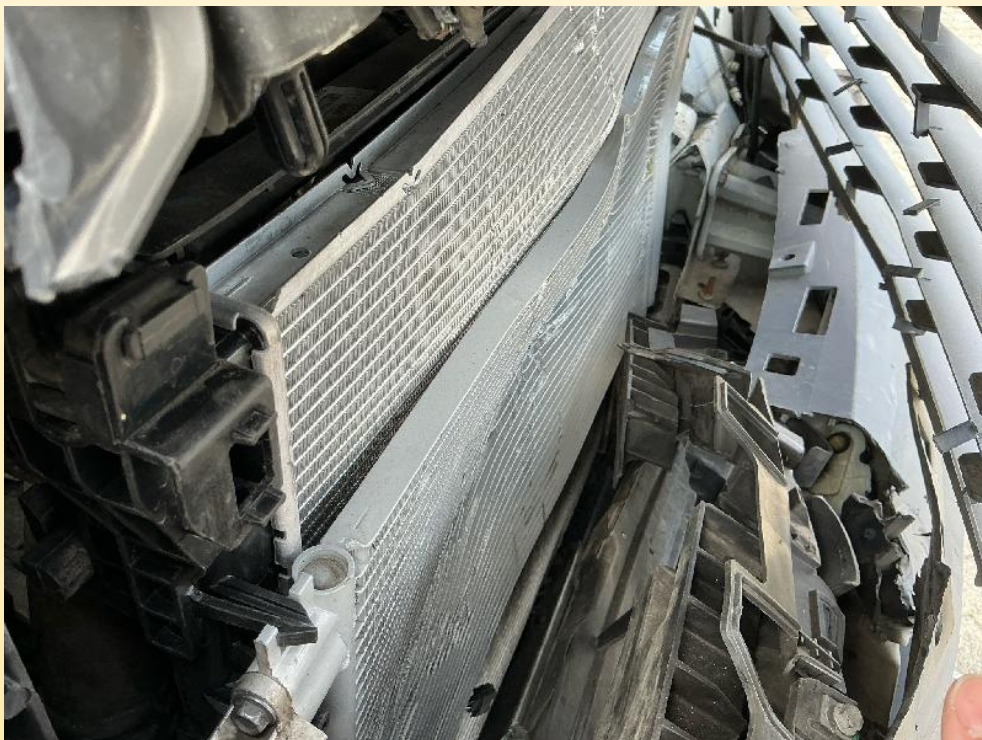
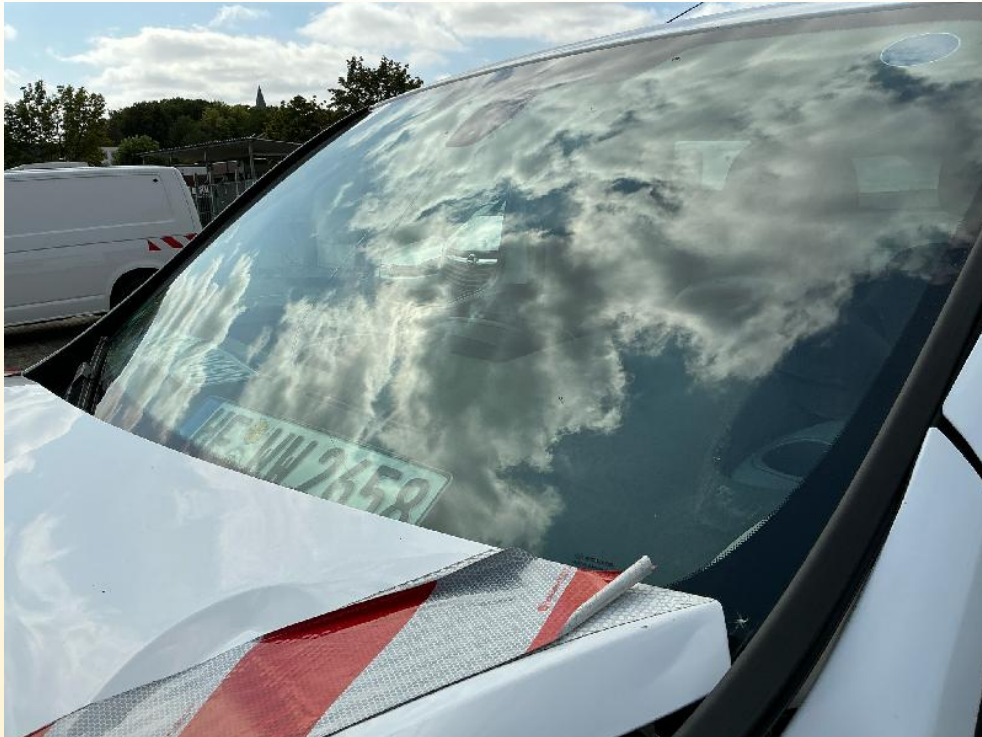
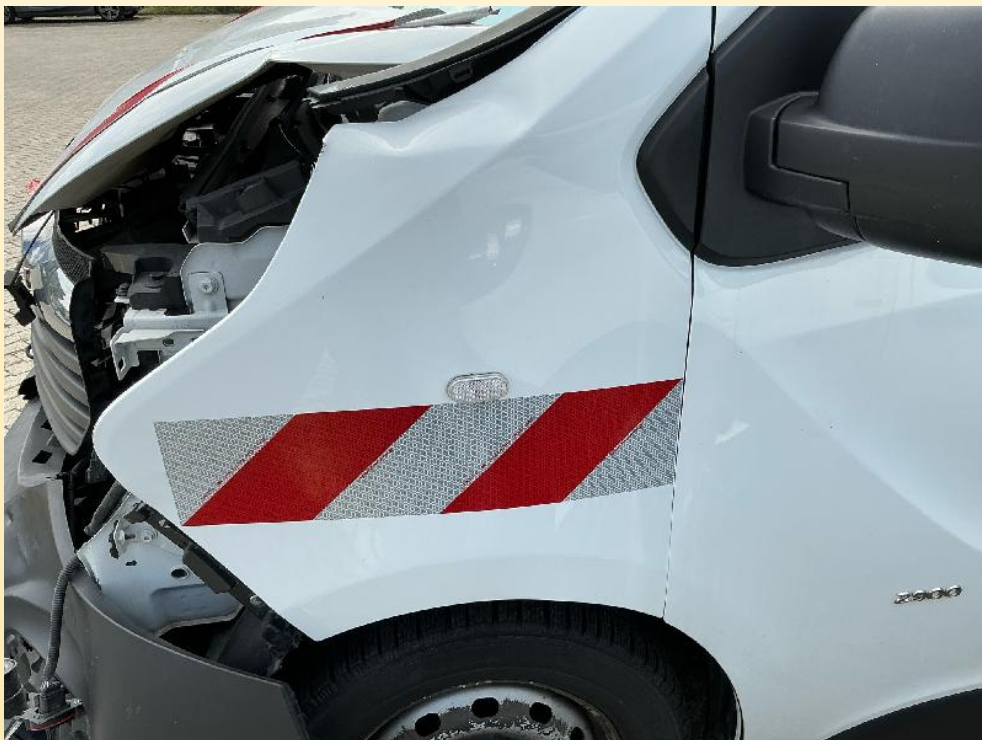
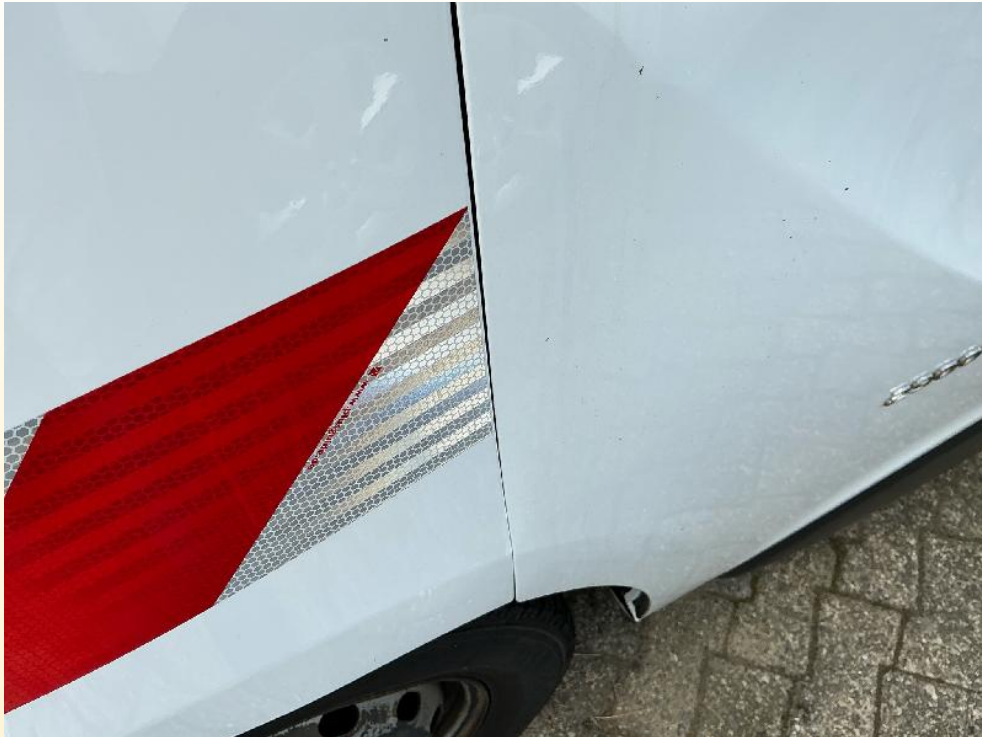
Bild: Karosserie (Körper)

| Karosserie (Körper) | Fahrzeug mit nicht behobenem Frontschaden, Die Stoßfängerverkleidung vorn ist stark durchgestaucht, gebrochen und verschrammt, Diverse Stoßfängeranbau- und Befestigungsteile sind beschädigt, Die Motorhaube ist verformt, Die Scheinwerfer sind gebrochen, Der Schloßträger ist gebrochen, Die Windschutzscheibe ist gebrochen, Die Kotflügel sind verformt, Das Kühlerpaket ist durchgestaucht / beschädigt, Der Motor weist im vorderen Bereich Kontaktsuren auf, Der Kabelbaum der Stoßfängerverkleidung vorn ist beschädigt, Der Prallträger vorn ist verformt, Das Radhaus v.l. weist Kontaktsuren auf und ist verformt, Die Tür v.l. weist Kontaktsuren auf (Risiko - Reparaturkostenausweitung möglich) | |

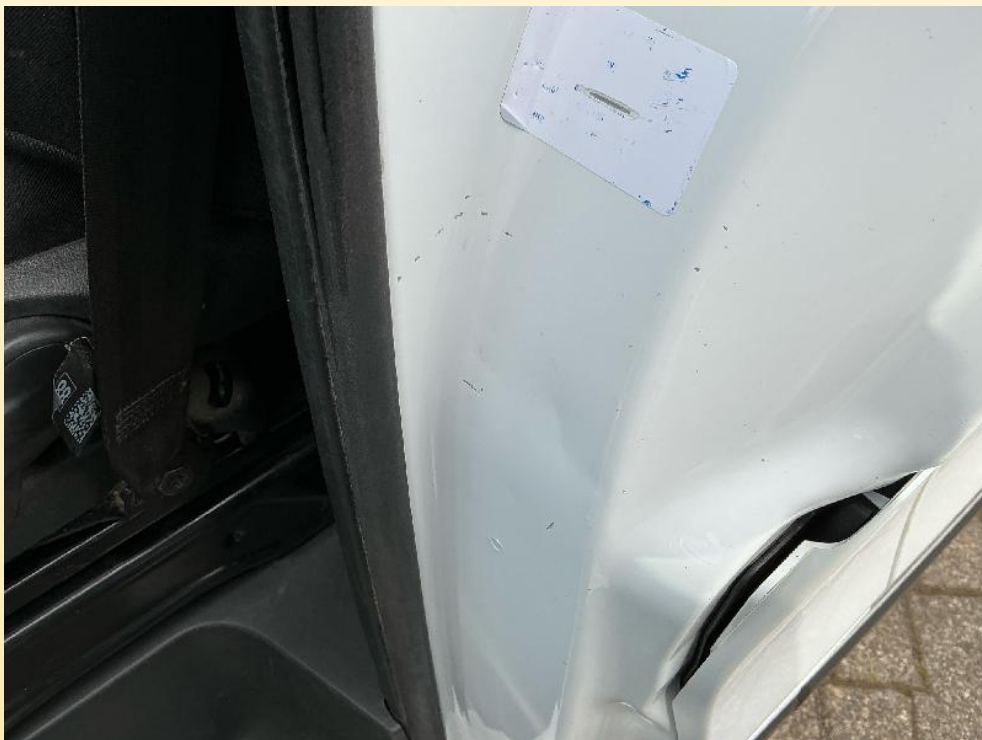
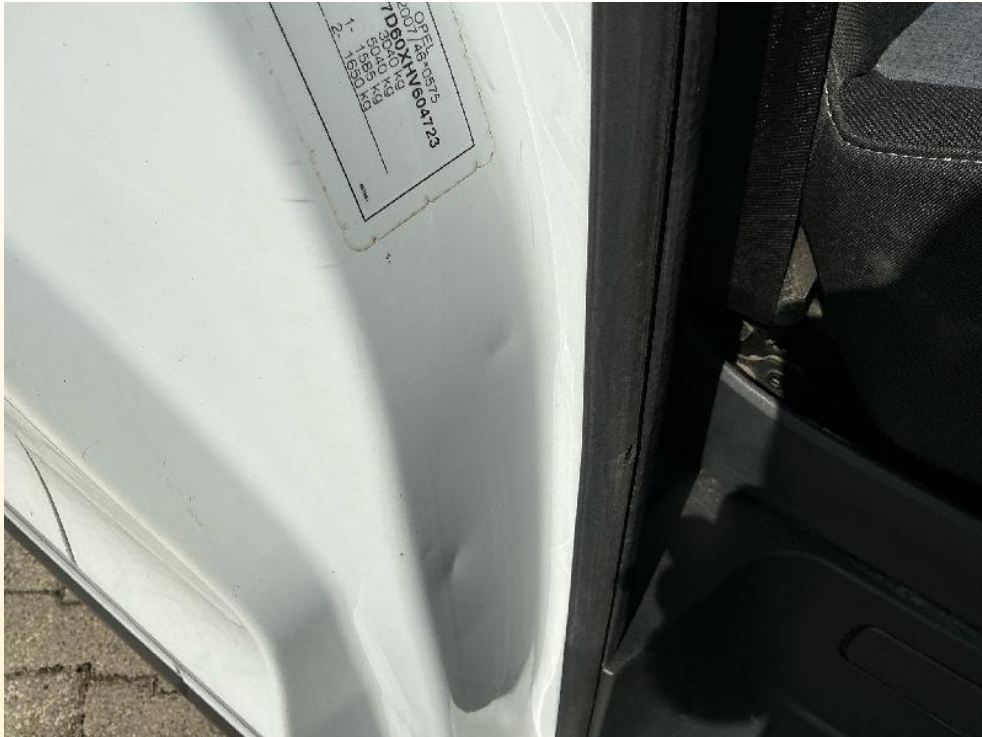
Bild: Fahrerhaus

| Fahrerhaus | Der Einstieg v.l. ist verschrammt / eingedellt, Der Einstieg v.r. ist verschrammt / eingedellt | |

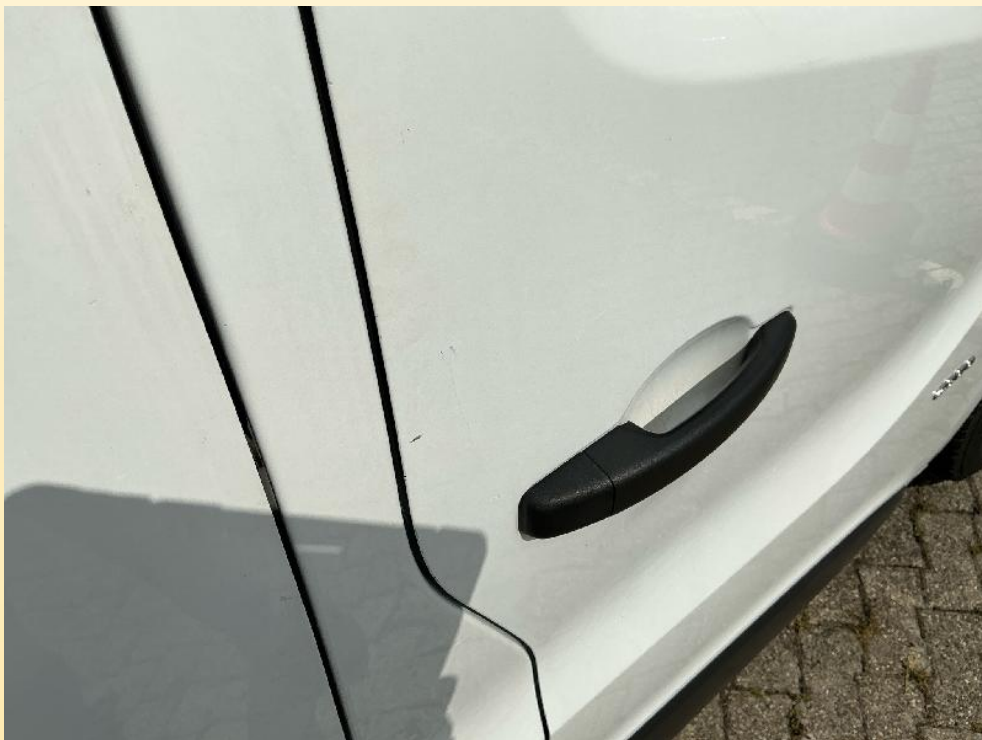
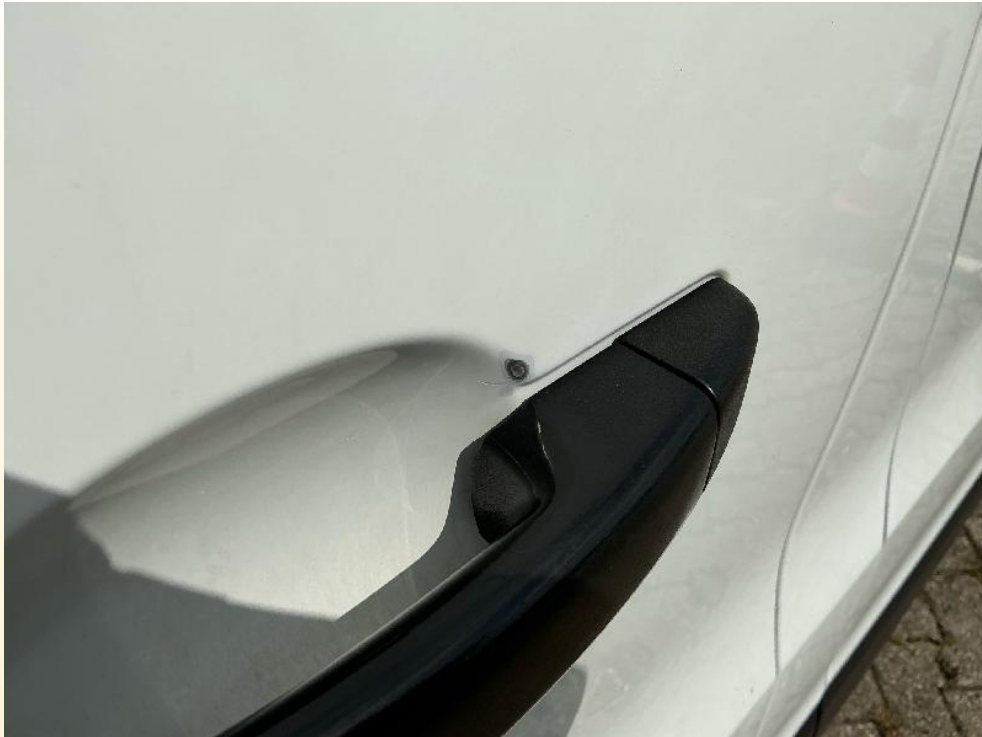
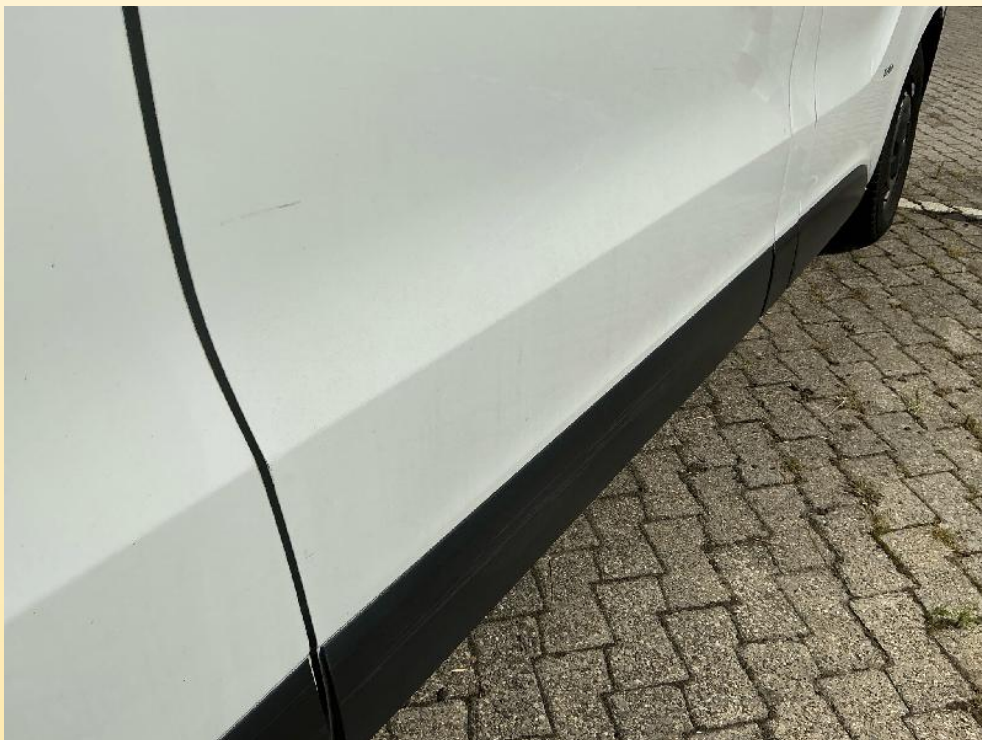
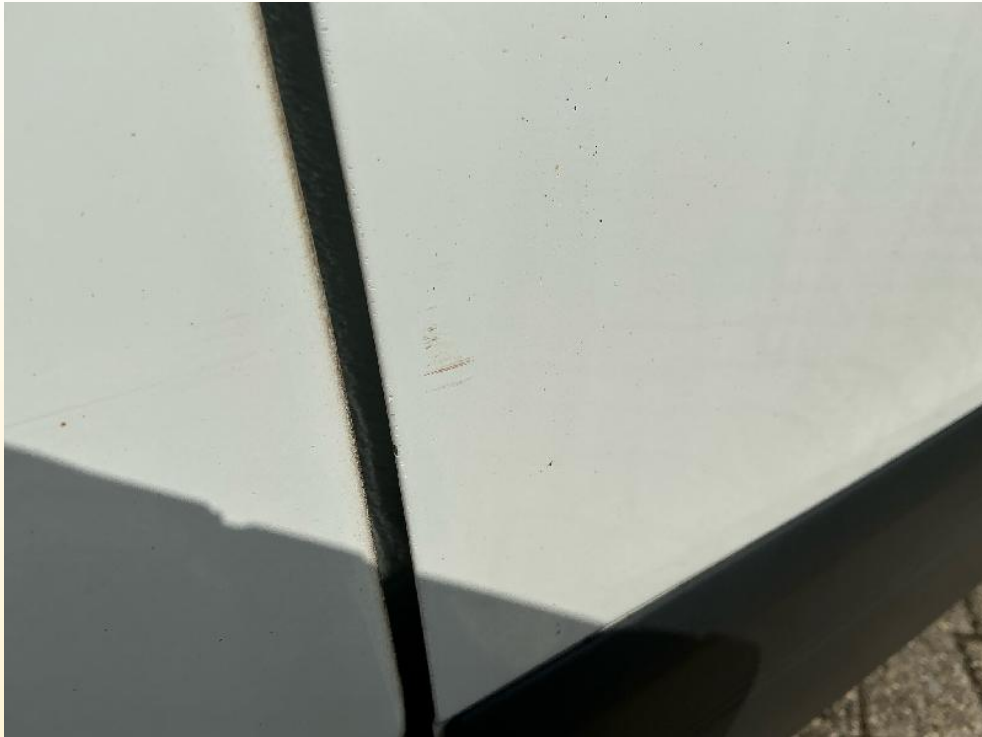
Bild: Türen

| Türen | Die Tür v.r. ist leicht verschrammt, Die Tür h.r. ist verschrammt | |

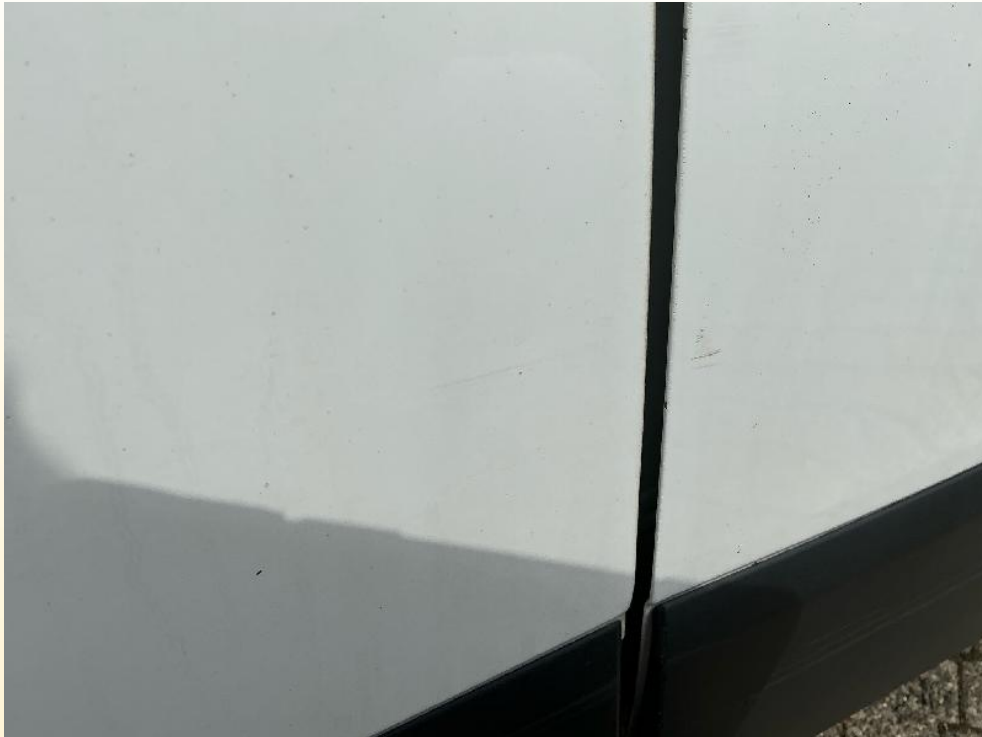
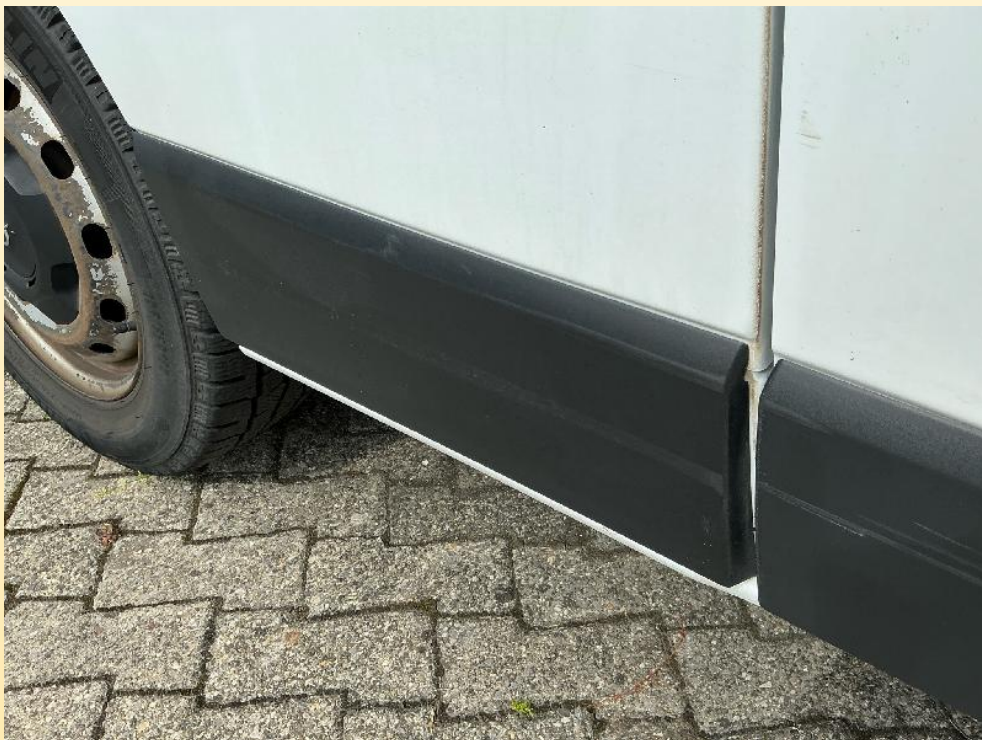
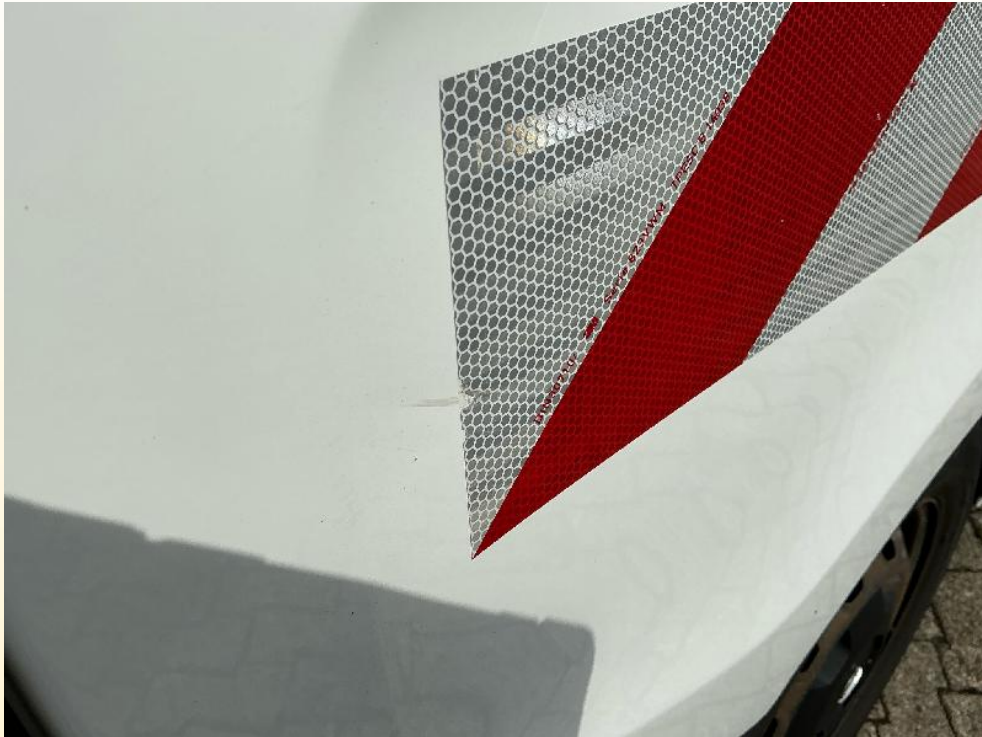
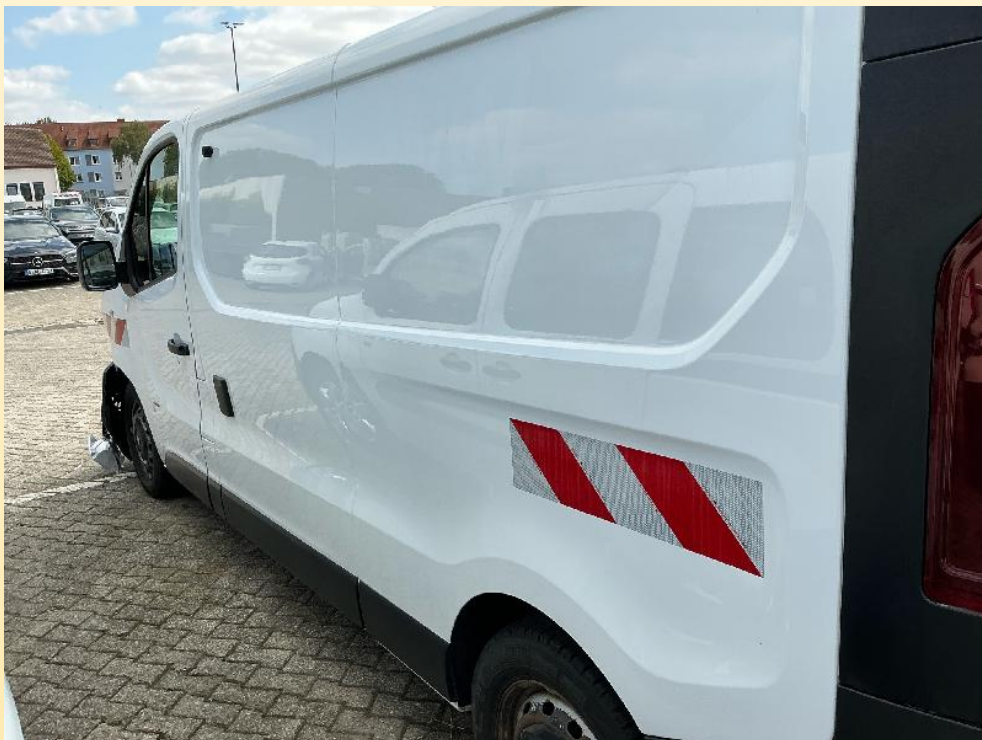
Bild: Kotflügel/Seitenteile

| Kotflügel/Seitenteile | Das Seitenteil rechts ist leicht verschrammt, Das Seitenteil links ist leicht verschrammt - polieren | |

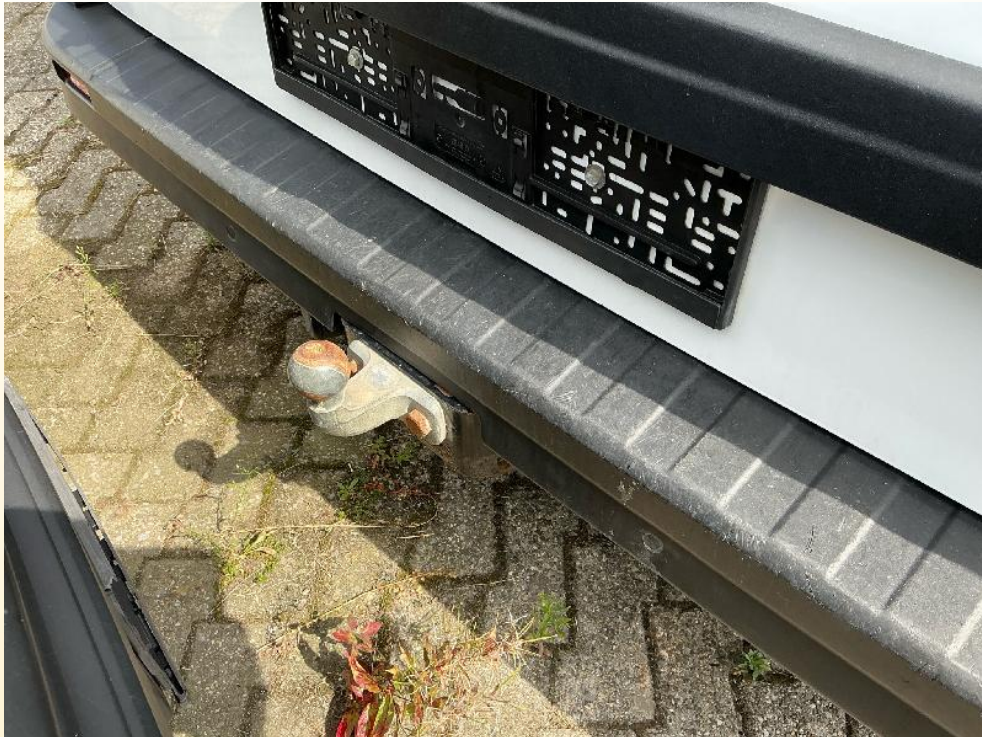
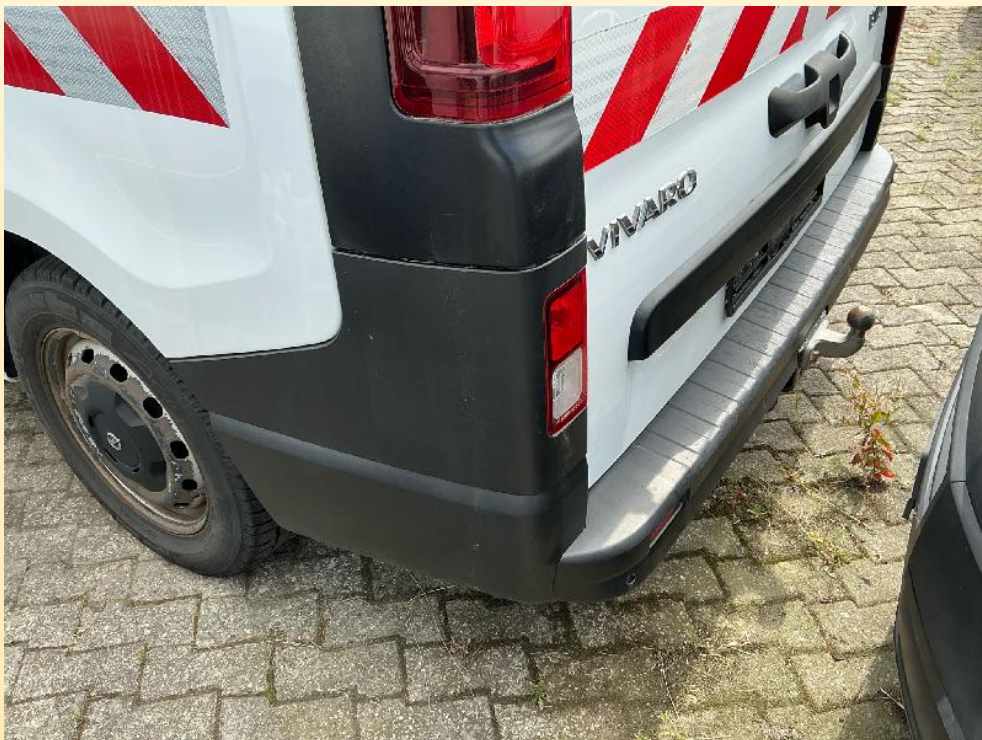
Bild: Stoßstangen

| Stoßstangen | Die Stoßfängerverkleidung hinten ist verschrammt | |

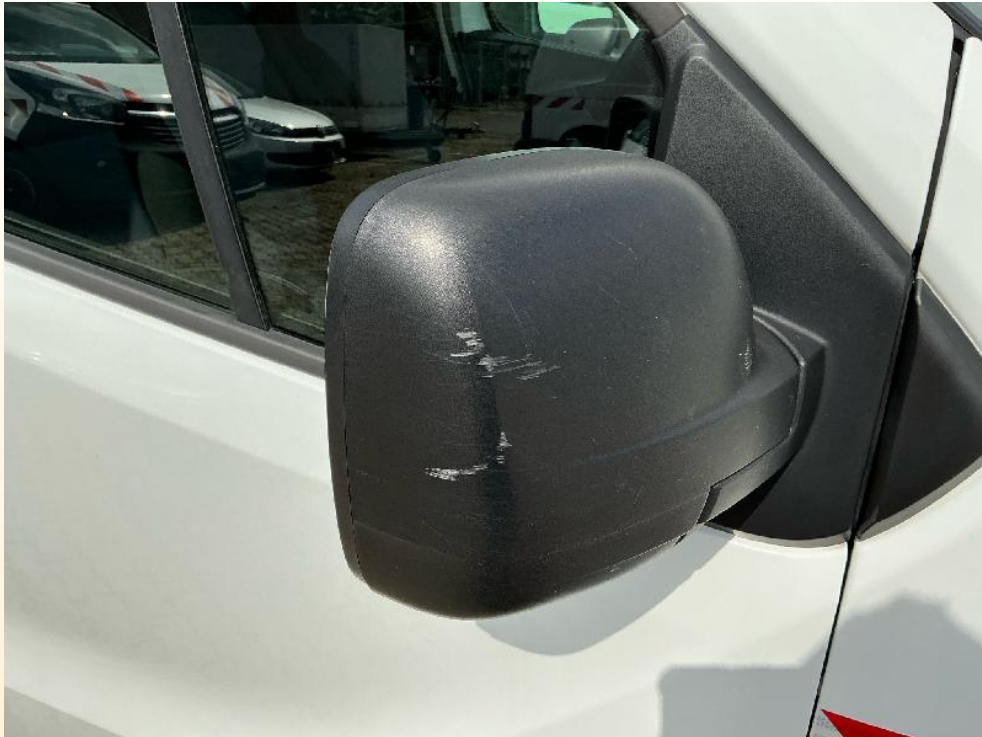
Bild: Spiegel/Zierleisten

| Spiegel/Zierleisten | Der Außenspiegel rechts ist verschrammt | |

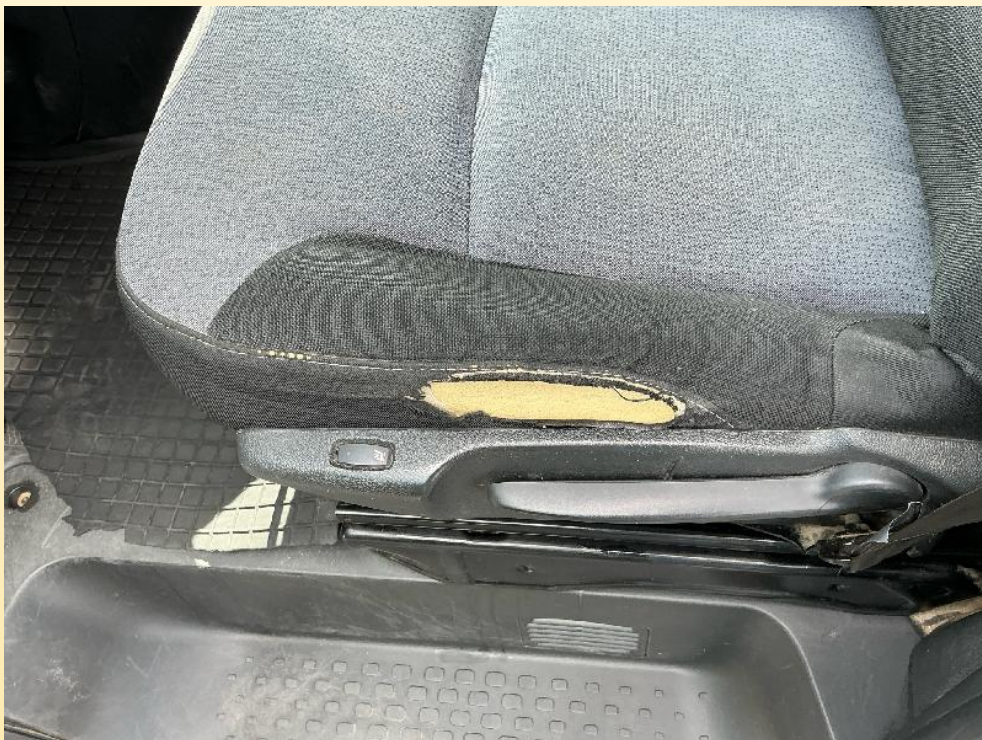
Bild: Sitze

| Sitze | Der Sitzbezug v.l. ist im Flankenbereich beschädigt | 🛑 |
