## DAT-SCHÄTZUNG

| Modell | Vivaro B Kasten/Kombi (2014->), 1.6 CDTI Biturbo, L2H1 2,9t ecoFlex Start/Stop, 2016 - 2019 |
| Amtl. Kennzeichen | HF-WW 2658 |

ANLAGE ZUR DAT-URKUNDE  
1038849-5JEBGM1A00Q/000

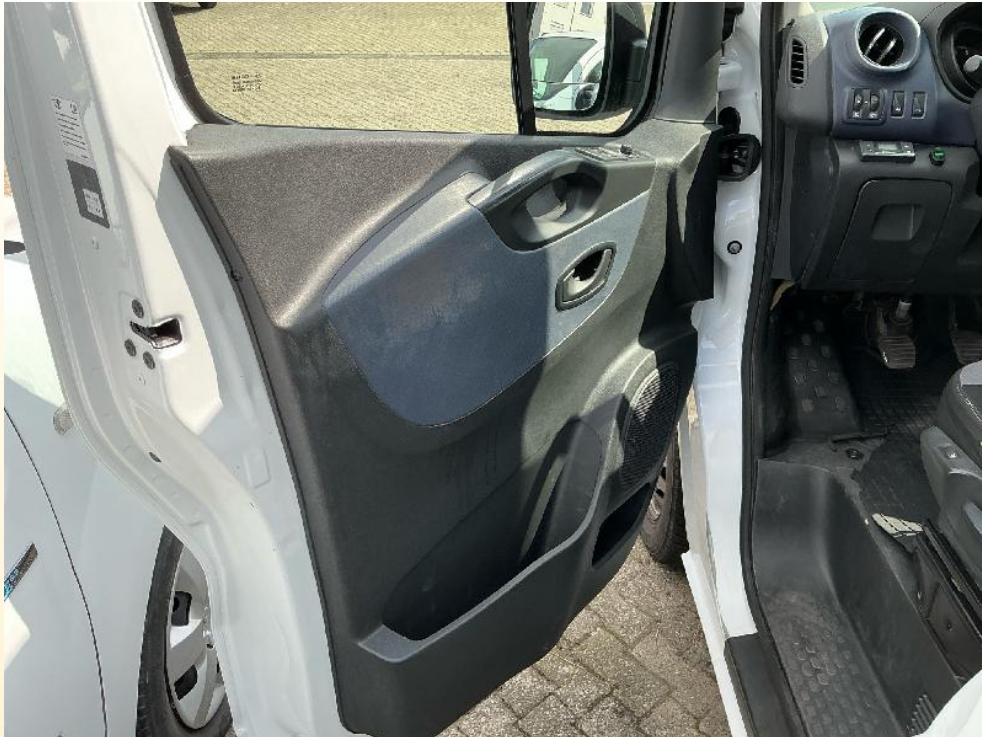
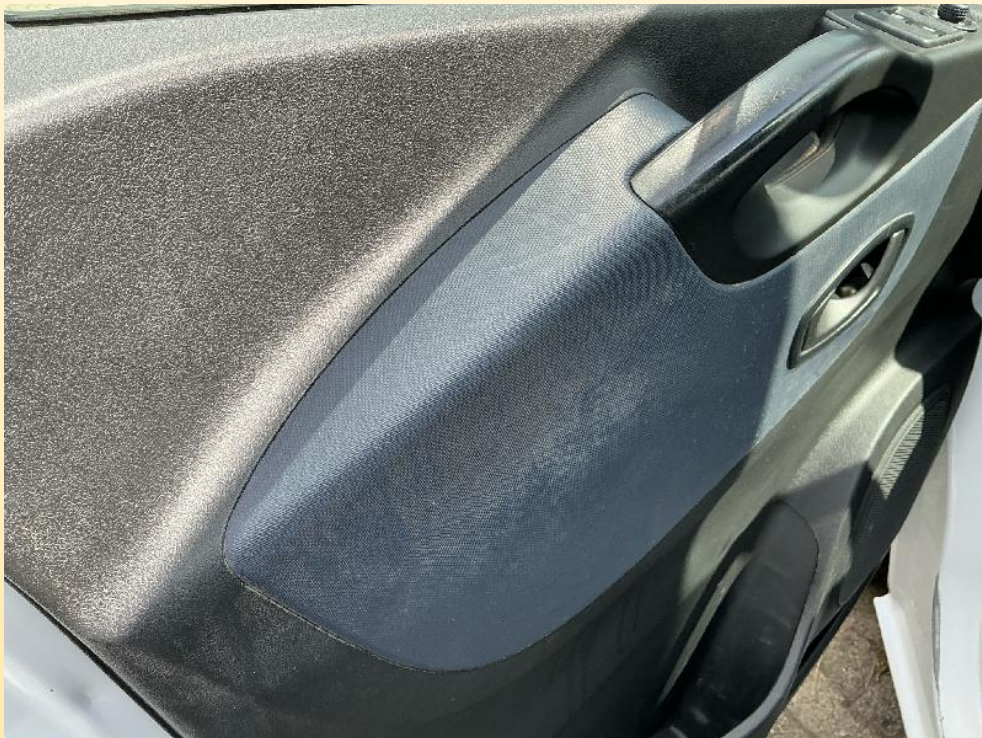
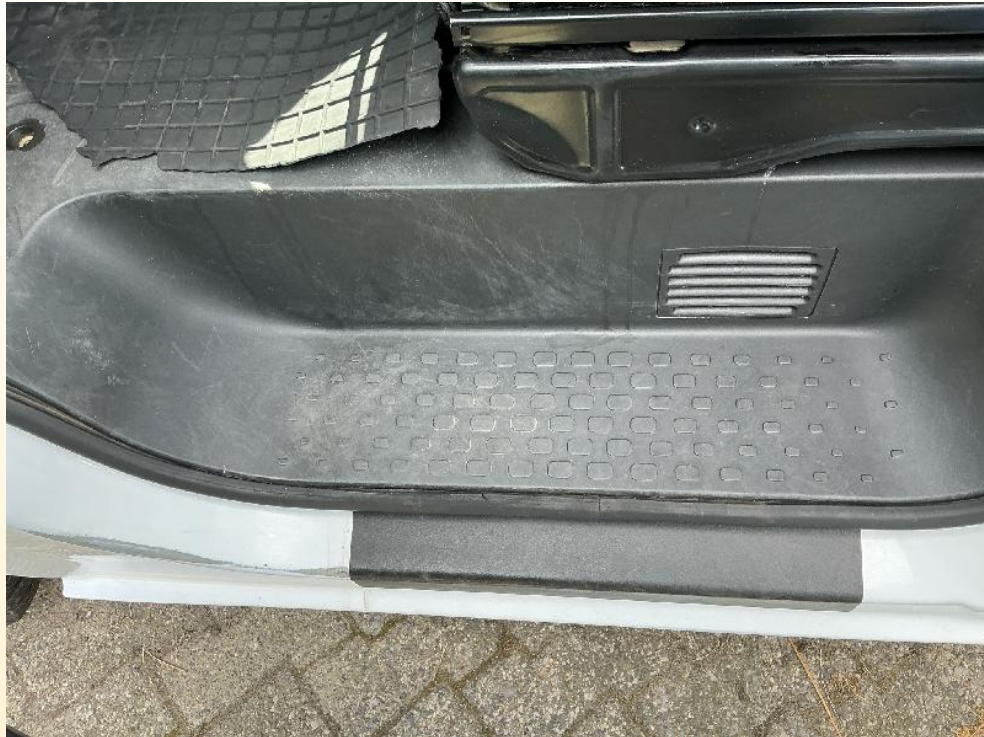
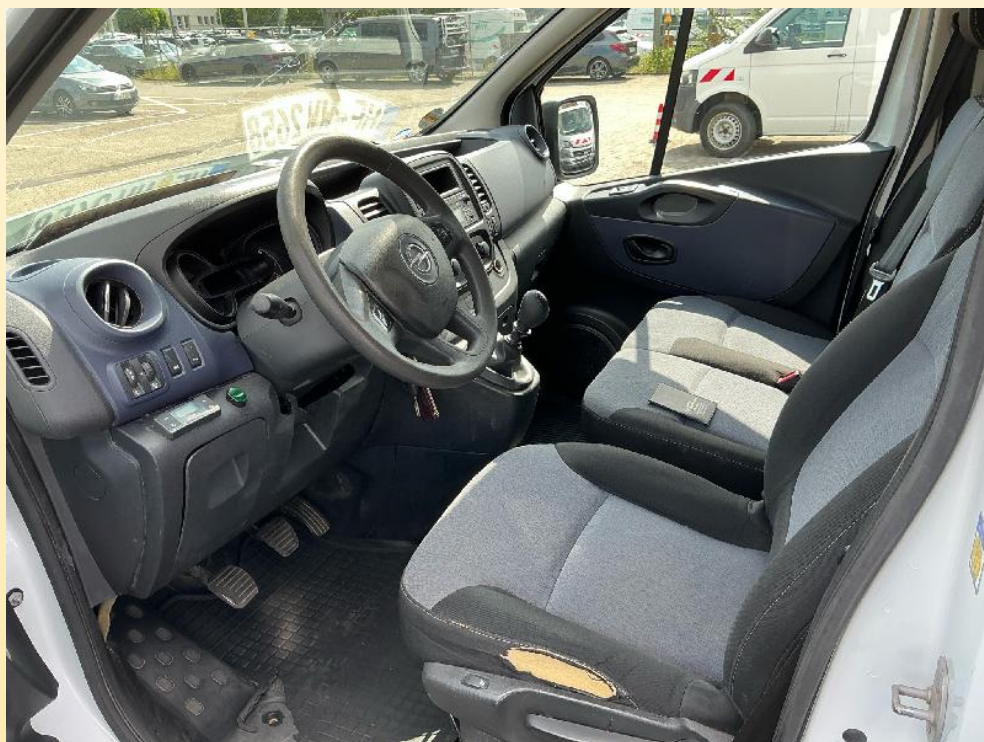
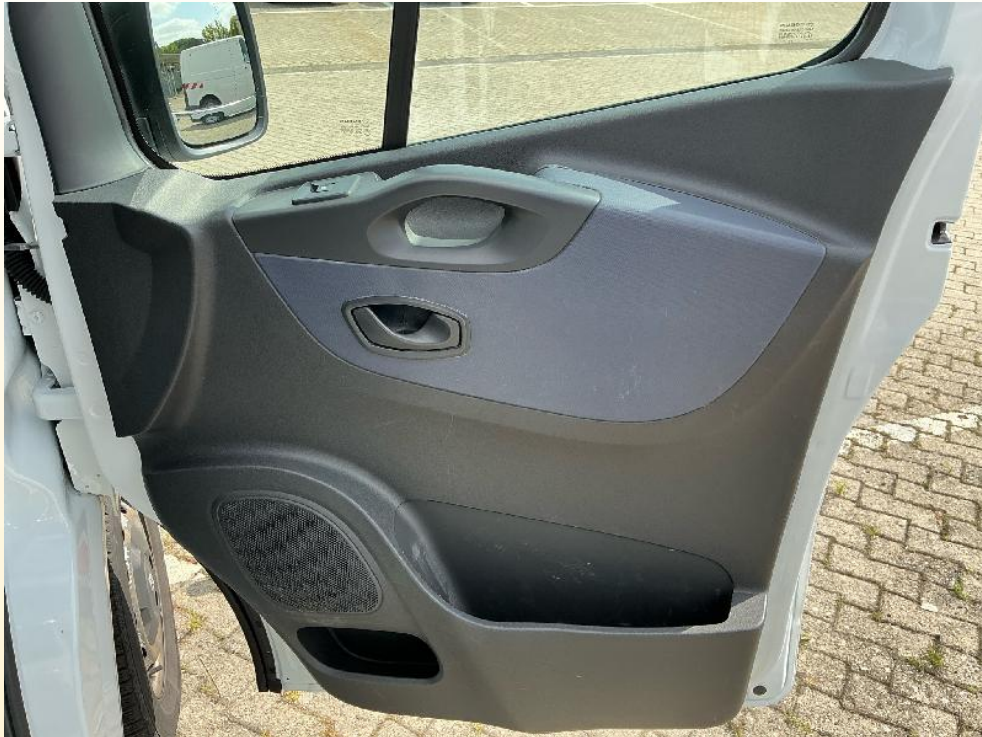
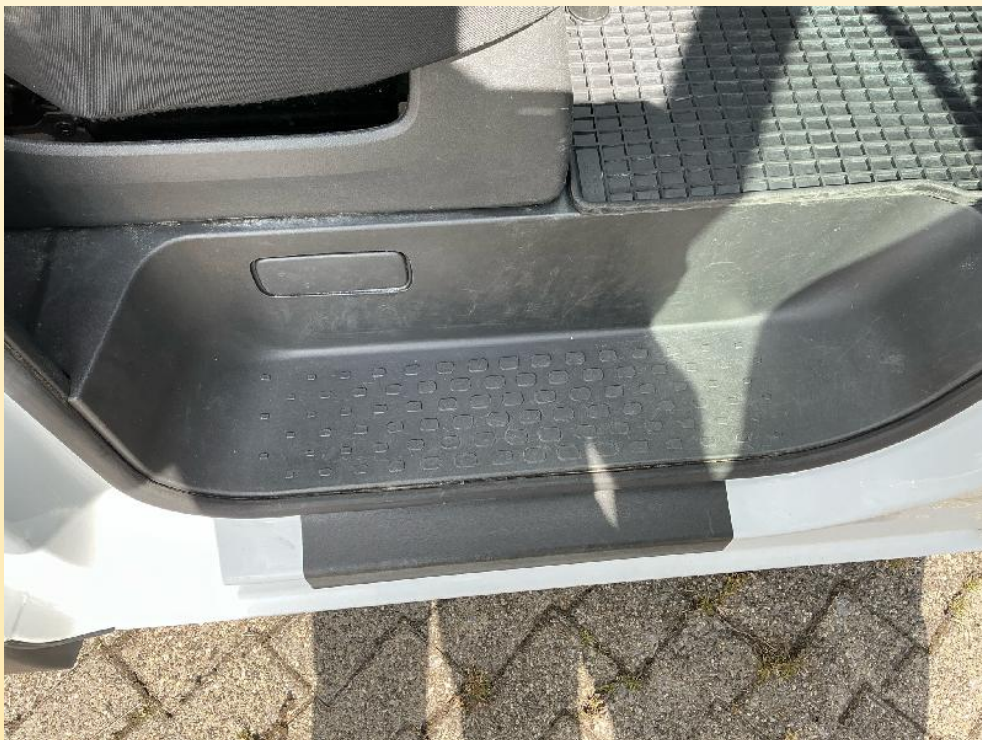
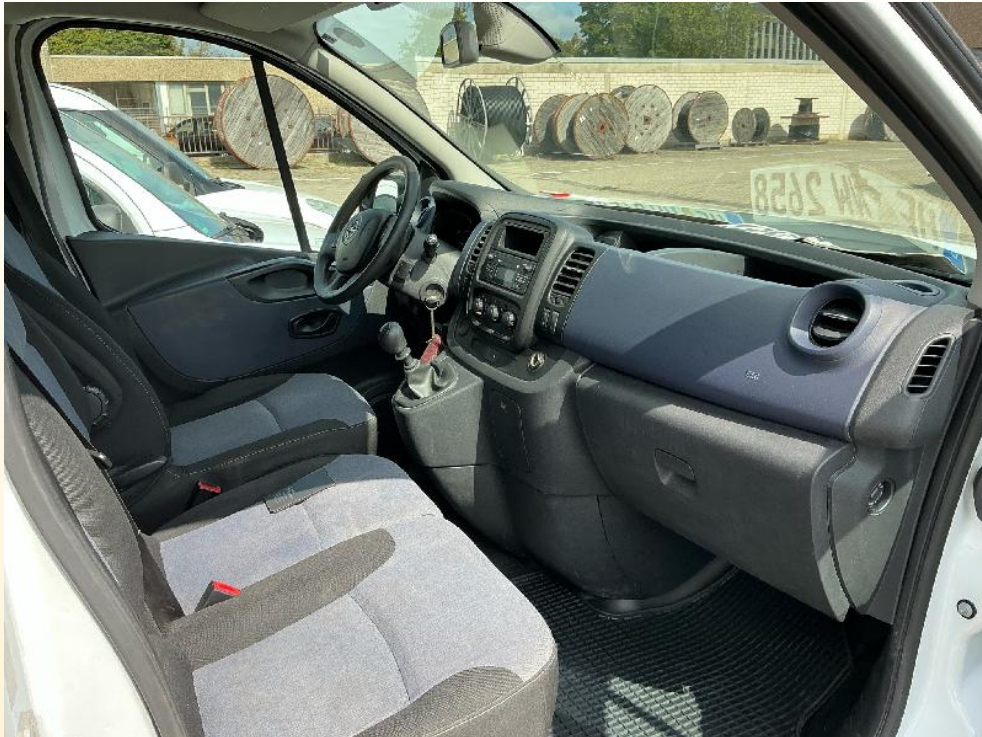
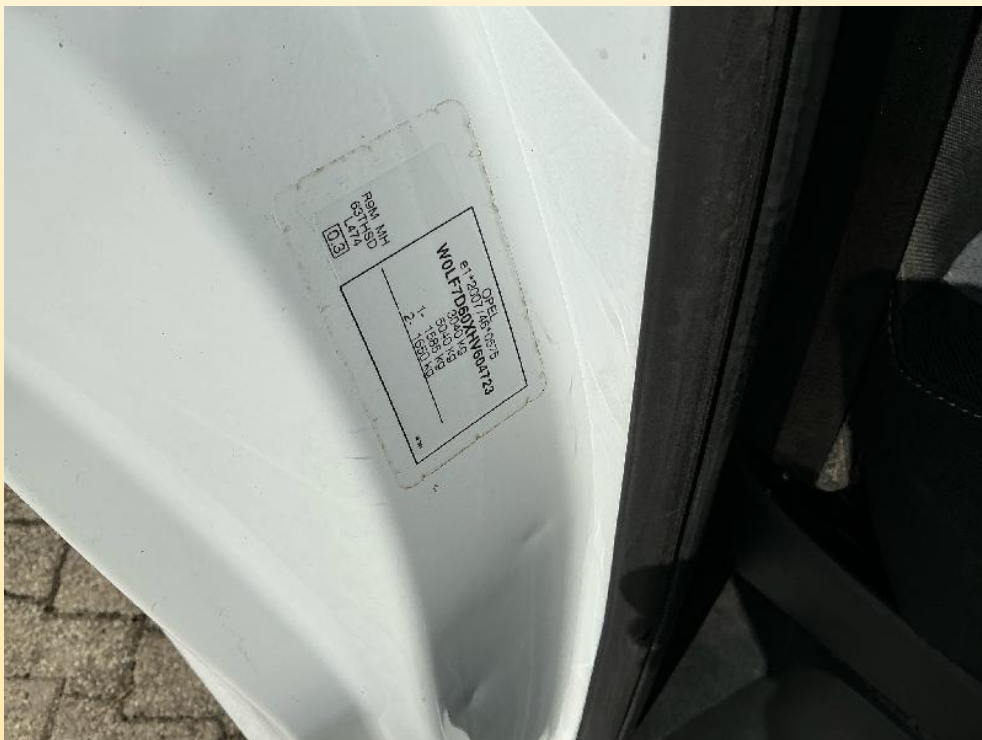
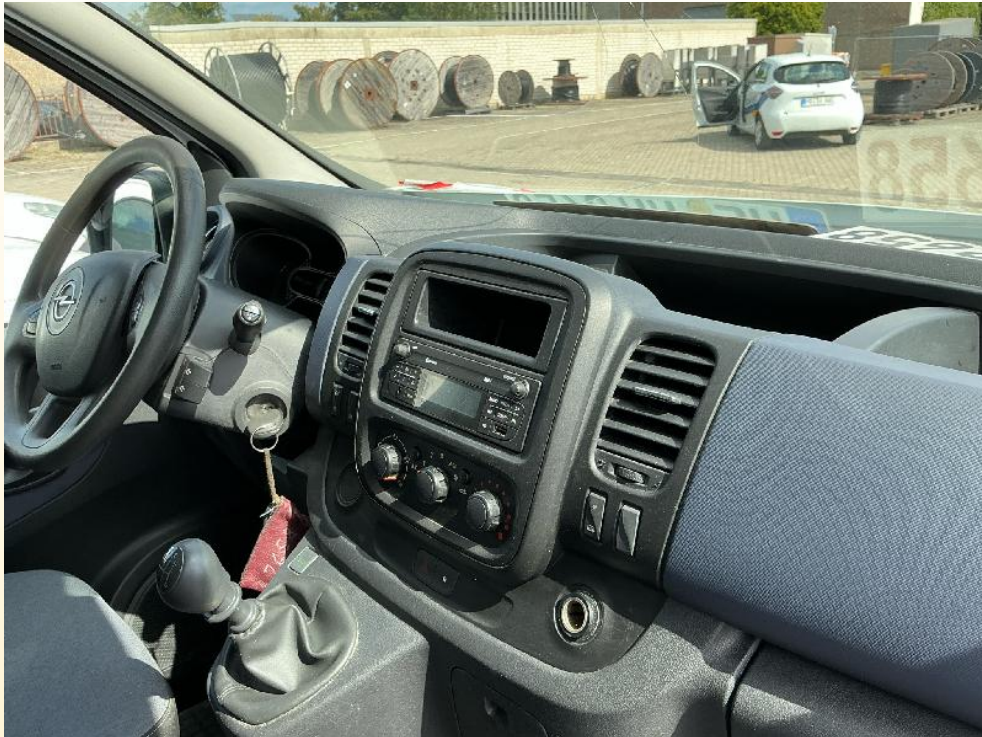
Bild: Verkleidungen

| Verkleidungen | Die Türverkleidungen sind teilweise leicht verschrammt / verschmutzt, Die Einstiegsverkleidungen sind teilweise leicht verschrammt / verschmutzt | 🛑 |

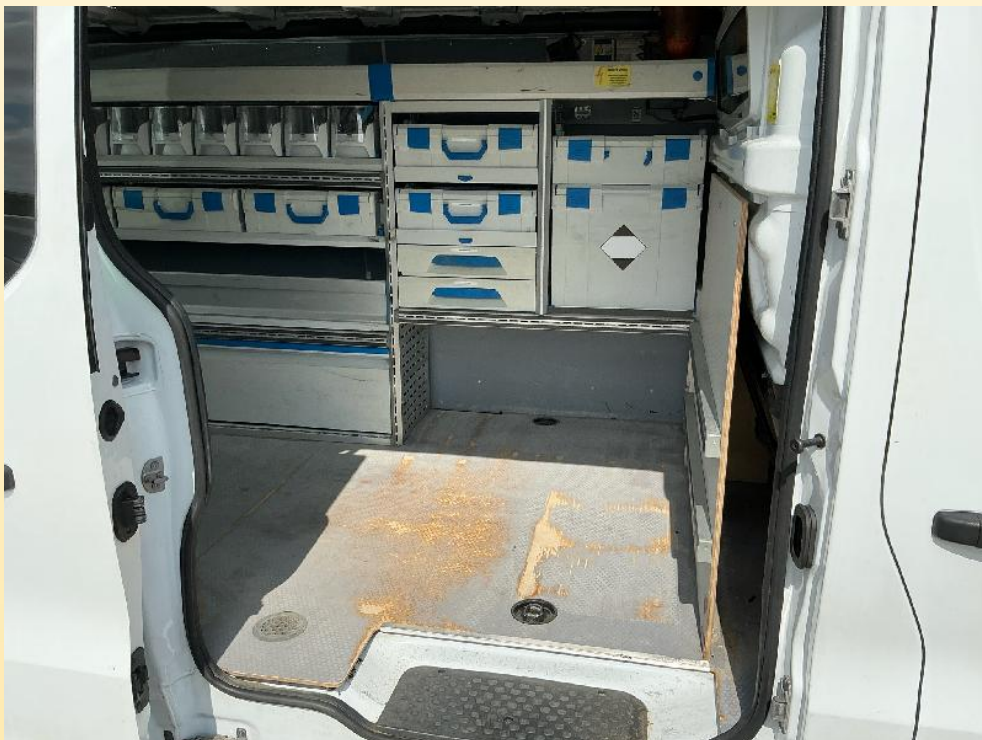
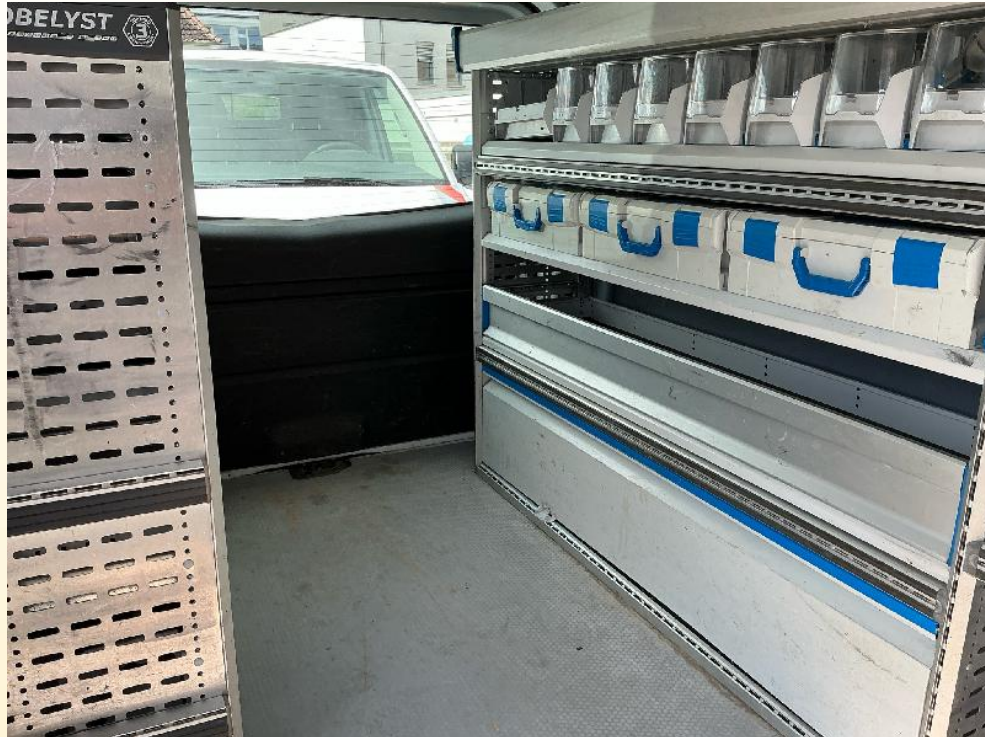
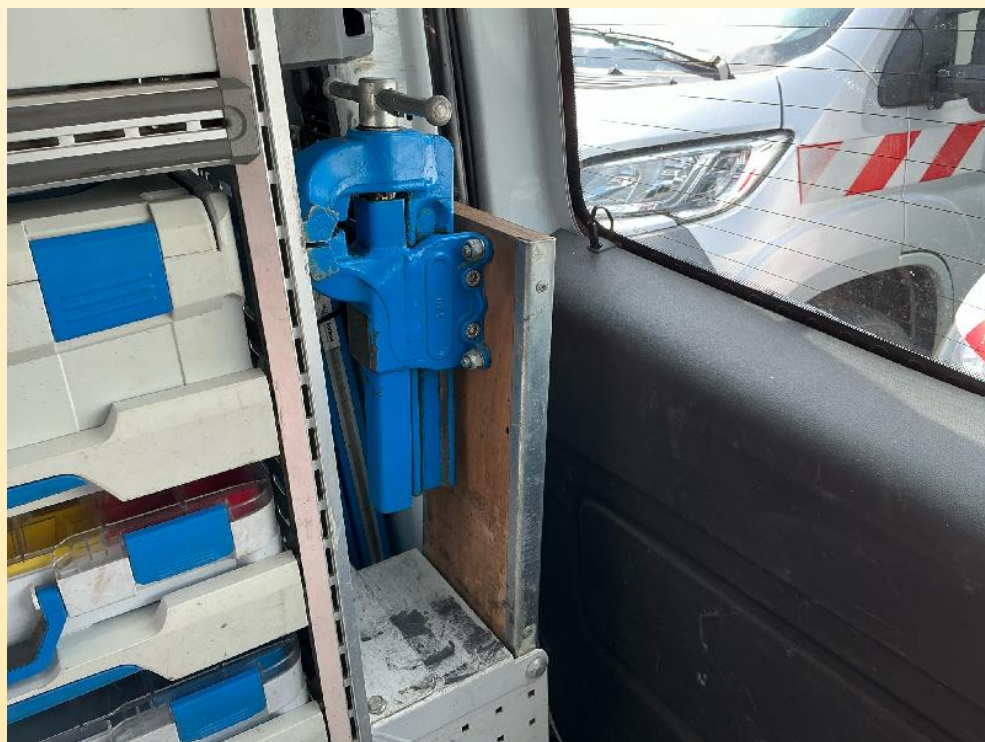
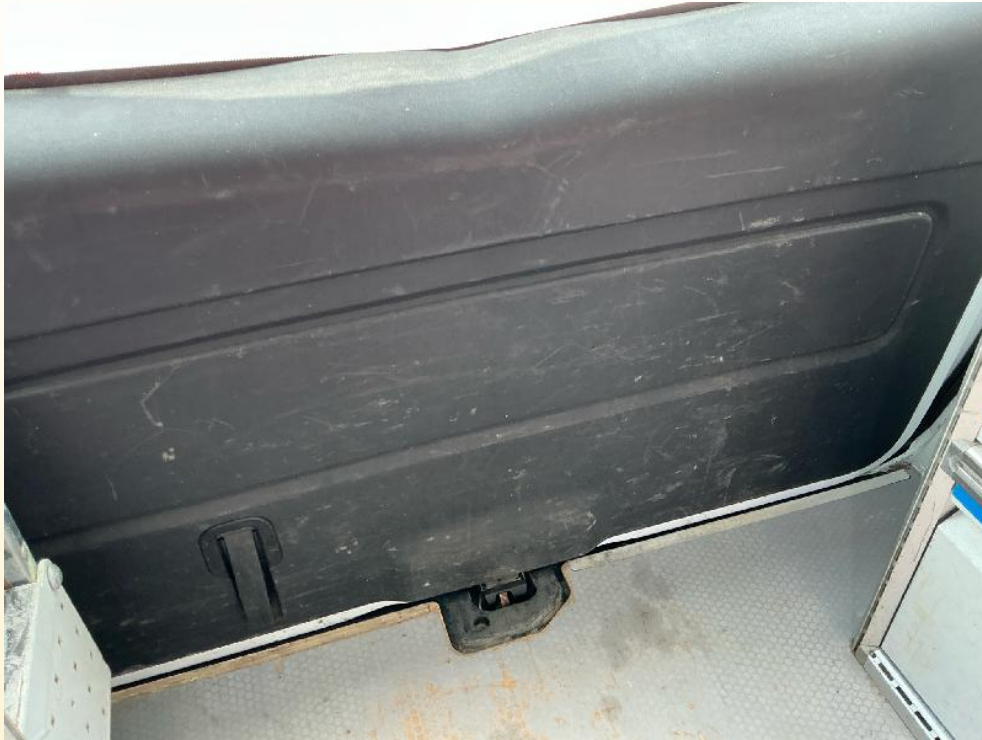
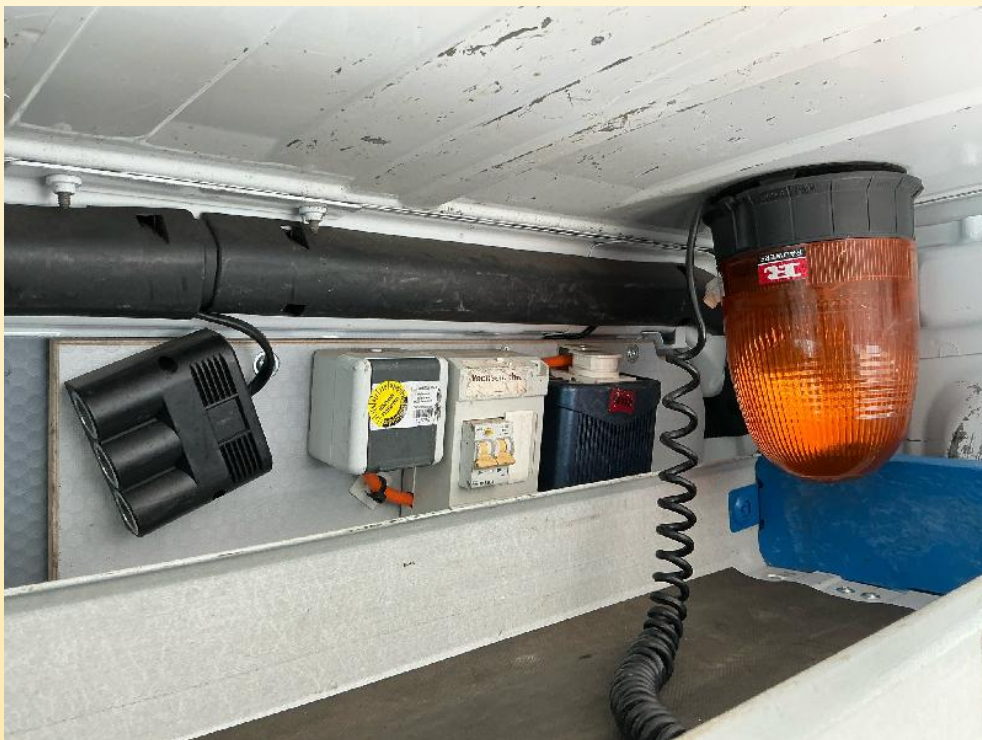
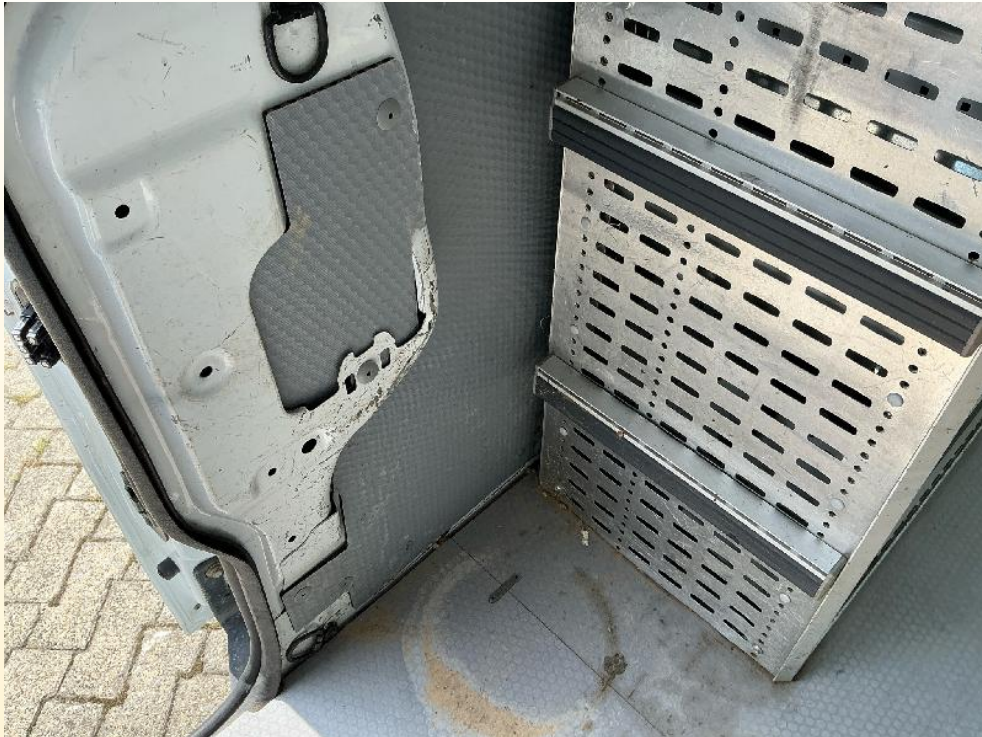
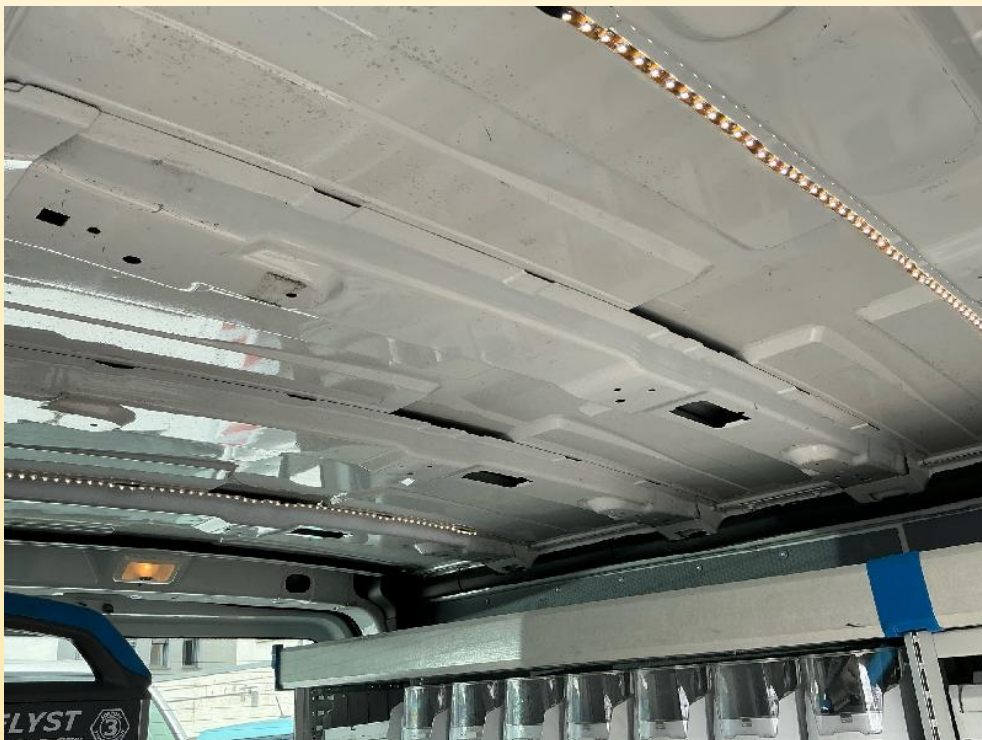
Bild: Koffer-/Laderaum/Aufbau

| Koffer-/Laderaum/Aufbau | Die Laderaumverkleidungen sind leicht verschrammt - aufbereiten / reinigen, Laderaum mit Lackbeschädigungen, Die Heckklappenverkleidung ist verschrammt | 🛑 |
