## DAT-SCHÄTZUNG

Hersteller	Opel
Modell	Vivaro B Kasten/Kombi (2014->), 1.6 CDTI Biturbo, L2H1 2,9t ecoFlex Start/Stop, 2016 - 2019
Leistung	92 kW / 125 PS
Hubraum	1598 ccm
Motorart	Diesel
Getriebe	Getriebe 6-Gang
Erstzulassung	17.10.2017
Laufleistung	76.397 km
DAT Europa-Code®	02 650 033 028 0008 DE00B 5727
VIN	W0VF7D609JV601325
Amtl. Kennzeichen	HX-WW 1668
KBA-Schlüssel	0035/BHG
Aufbauart	Kastenwagen Lang
Unfallschaden	Unfallschaden (unrepariert)
Anzahl Halter	1

ANLAGE ZUR DAT-URKUNDE  
1038849-5JEBESUF8KW/000

## PRÜFBERICHT

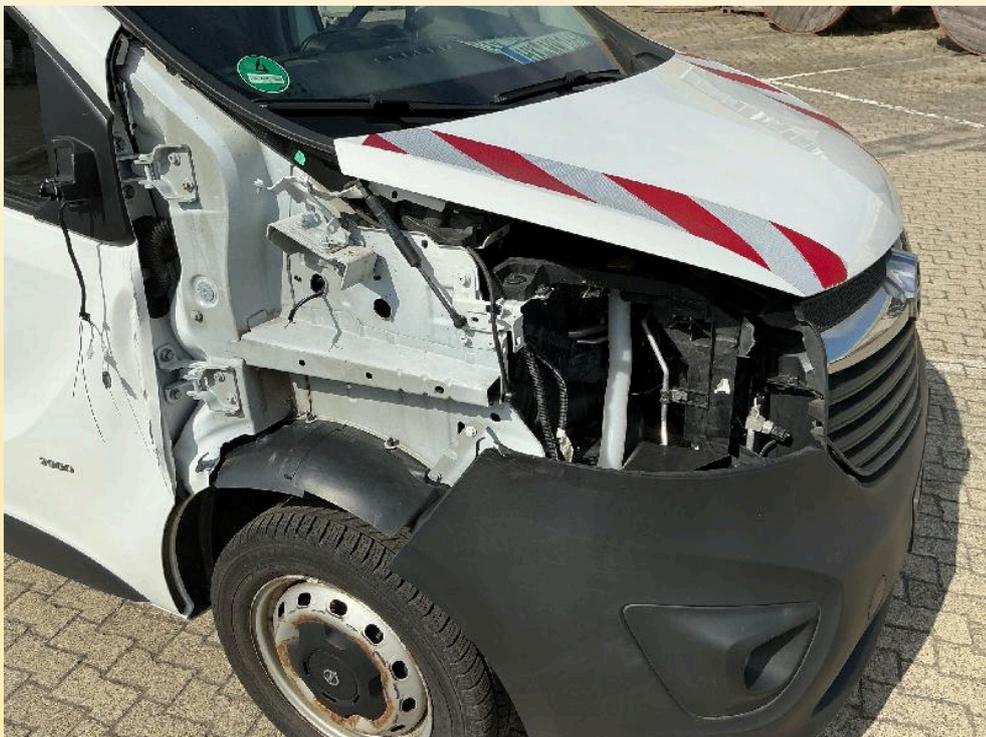
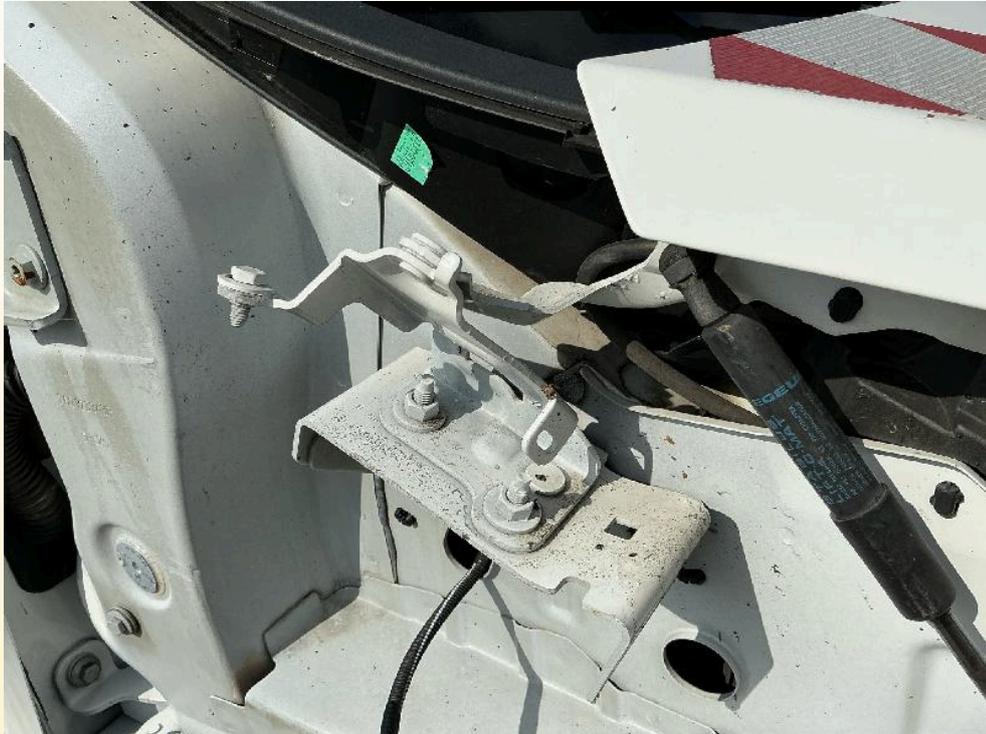
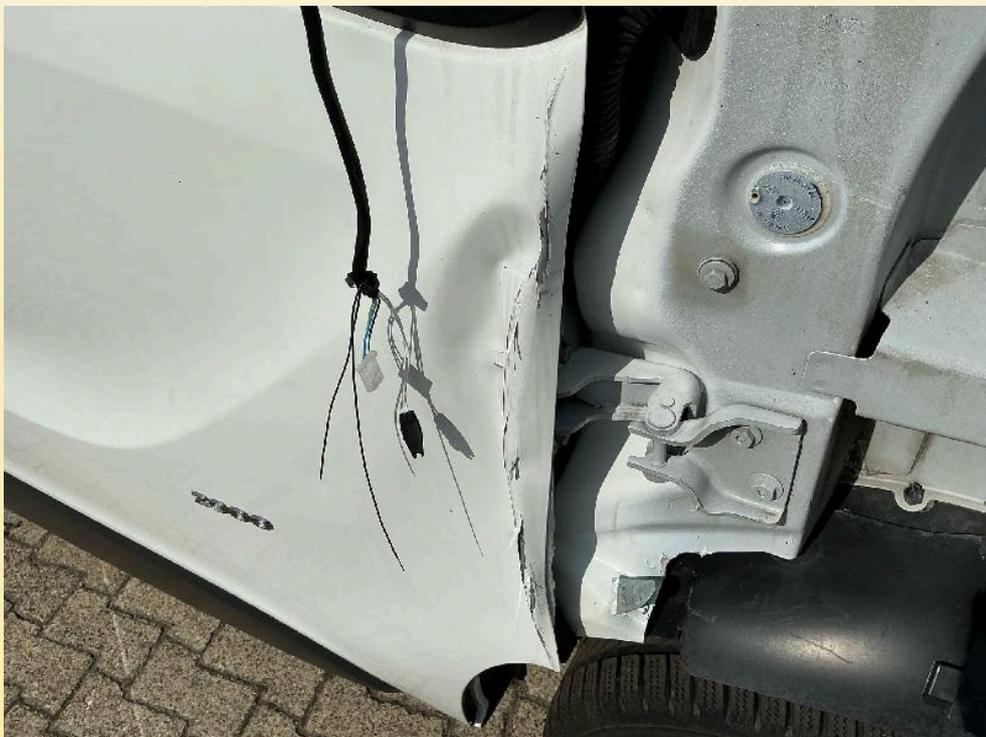
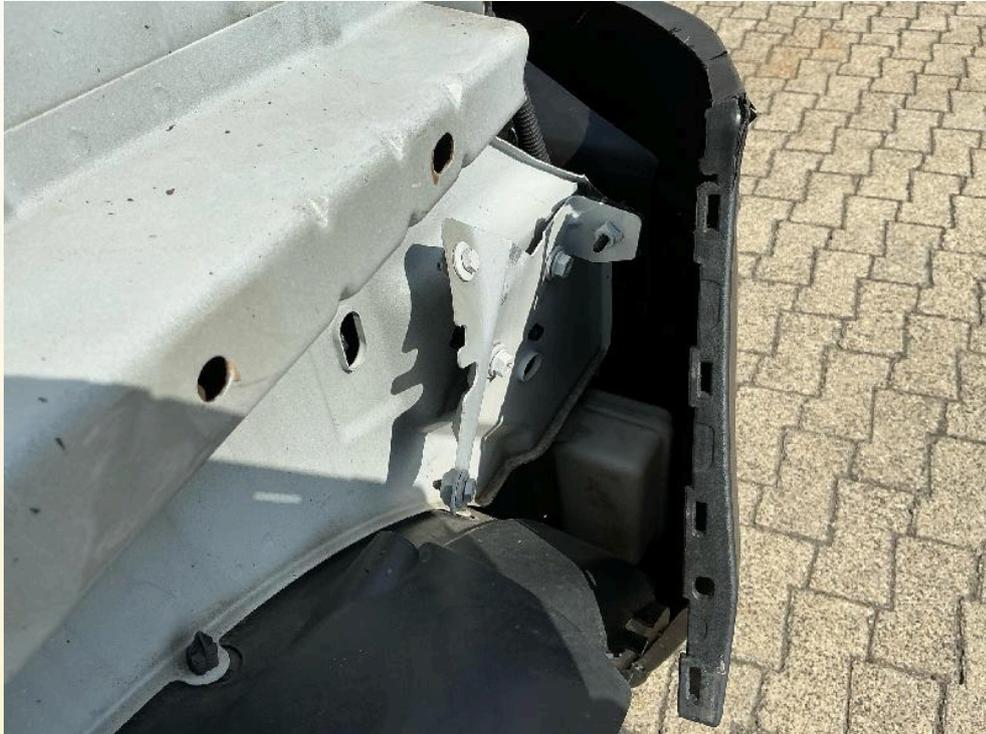
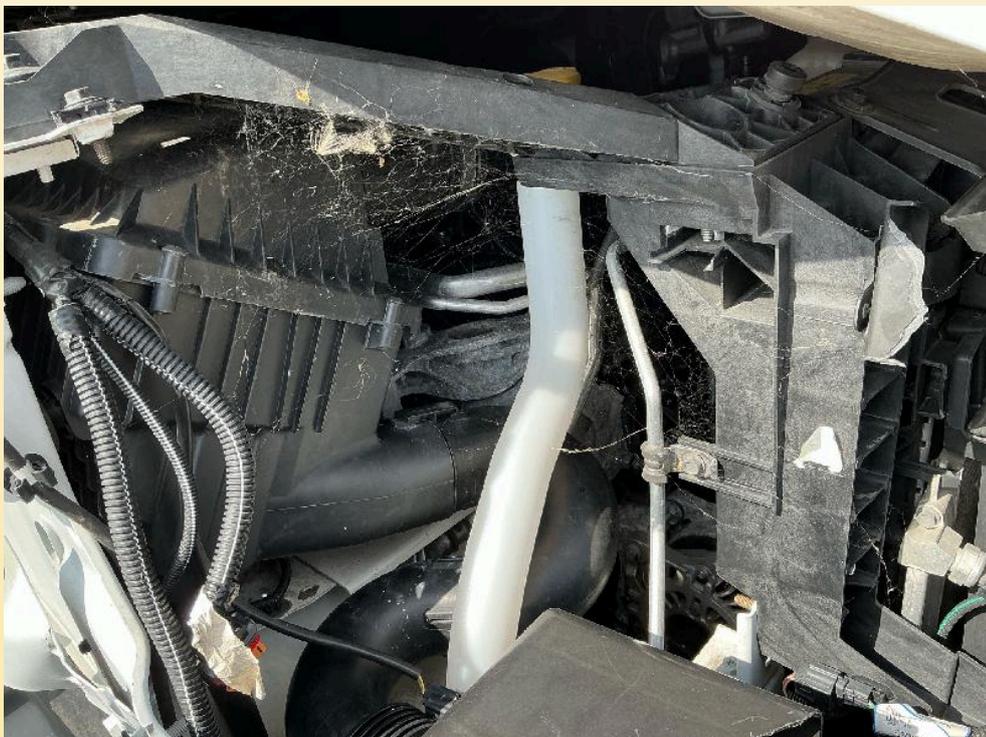
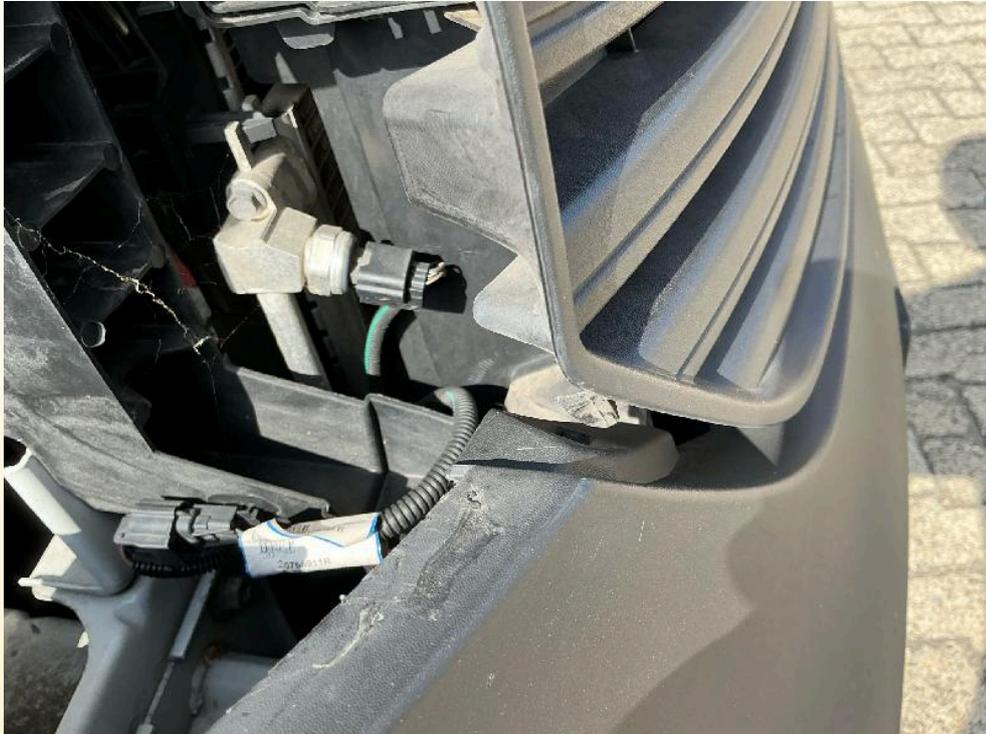
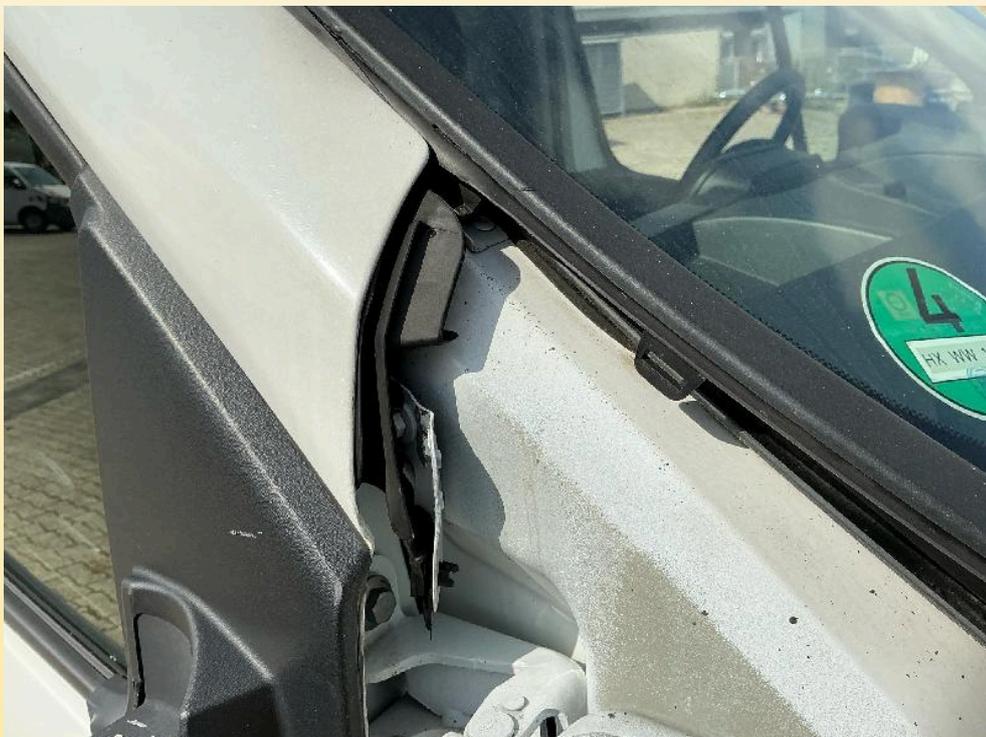
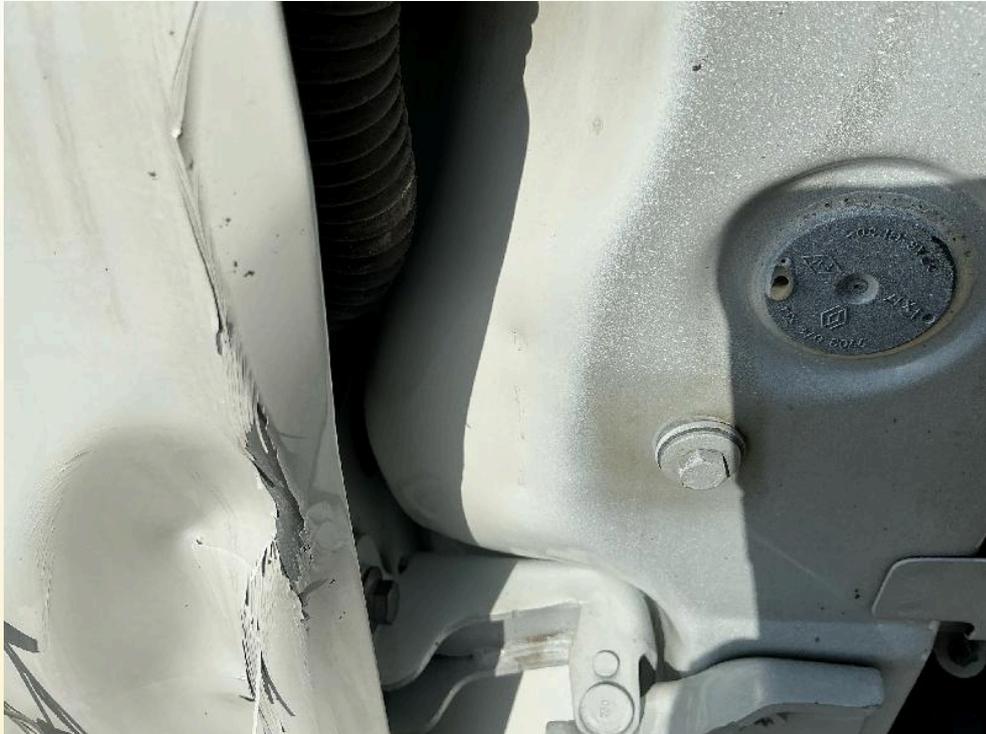
Position	Beschreibung	
<b>Karosserie aussen / Beleuchtung</b>		
Karosserie (Körper)	Fahrzeug mit nicht behoben Streifschaden vorne rechts. Die Stoßfängerverkleidung vorn ist rechtzeitig gebrochen. Der Scheinwerfer rechts ist gebrochen. Der Kotflügel vorn rechts fehlt, Die Kotflügelaufnahme vorn rechts ist verformt das Motorhaube Scharnier rechts ist verformt. Die Tür vorne rechts ist verformt und weist Lackbeschädigungen auf. Die A-Säule ist leicht eingedellt und verformt. Die Radhausschale vorn rechts ist gebrochen. Das Rad vorn rechts weist Kontaktsuren auf. Der Außenspiegel rechts fehlt (Risiko - Reparaturkostenausweitung möglich)	●
Lackschichtdicke	Es wurde eine Lackschichtdickenmessung durchgeführt - ohne Befund	●
Fahrerhaus	Der Einstieg v.l. ist verschrammt	●
Hauben	Heckklappe mit Lackbeschädigungen	●
Kotflügel/Seitenteile	Das Seitenteil links ist leicht verschrammt - polieren, Das Seitenteil rechts ist leicht verschrammt - polieren	●

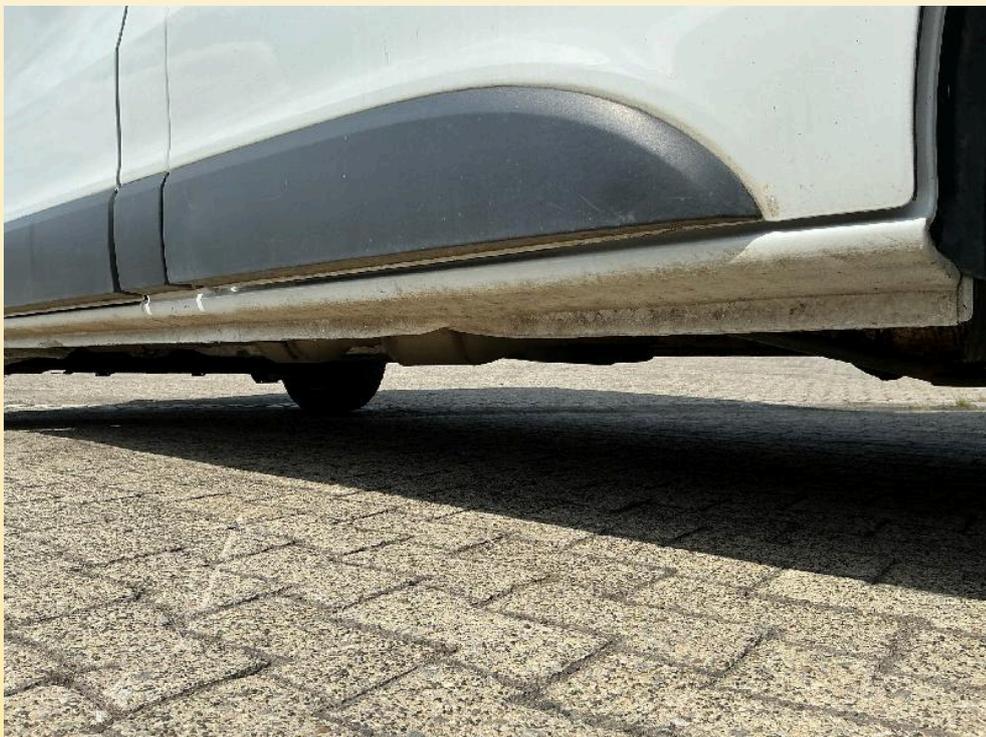
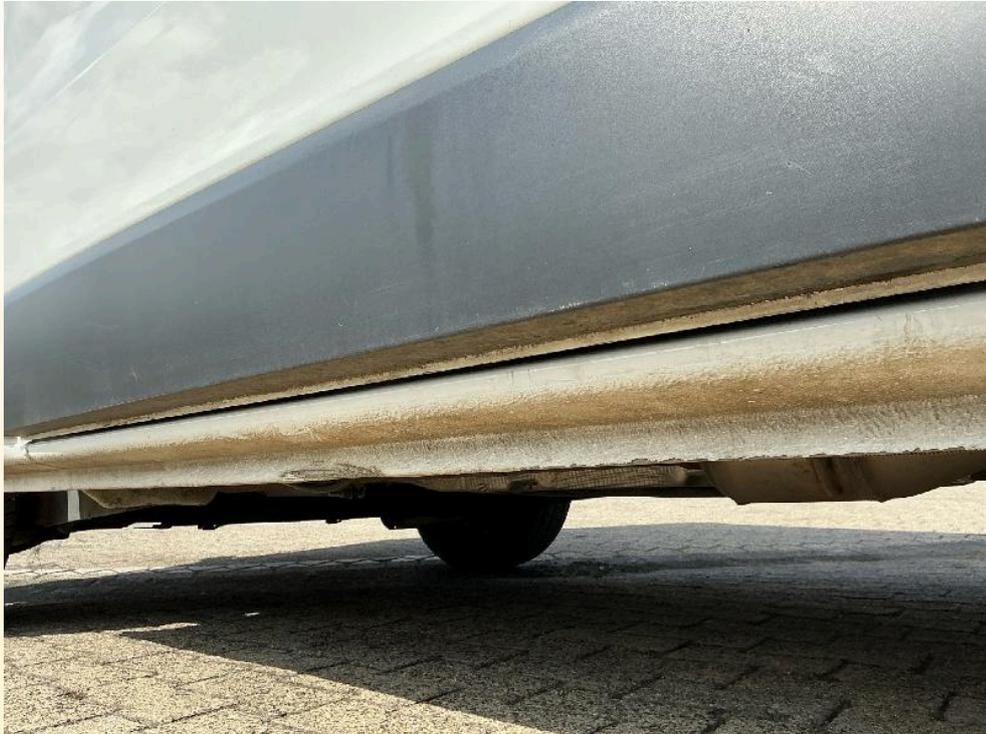
Bild: Schweller

Schweller	Der Seitenschweller rechts ist verformt und verschrammt	●
Stoßstangen	Die Stoßfängerverkleidung hinten ist verschrammt / lose	●
Spiegel/Zierleisten	Der Außenspiegel links ist leicht verschrammt	●
Lackierung	Fzg. mit Gebrauchsspuren, leichten Steinschlägen im Frontbereich sowie mit leichten Lackmängeln/ -Schrammen/-Beschädigungen	●
<b>Innen/Kofferraum/Bereifung</b>		
Innenraum allgemein	Der Fzg.-Innenraum ist leicht verschmutzt - aufbereiten / reinigen	●
Sitze	Die Sitzbezüge (Stoff) sind verschmutzt - aufbereiten, Der Fahrersitzbezug v.l. ist beschädigt	●

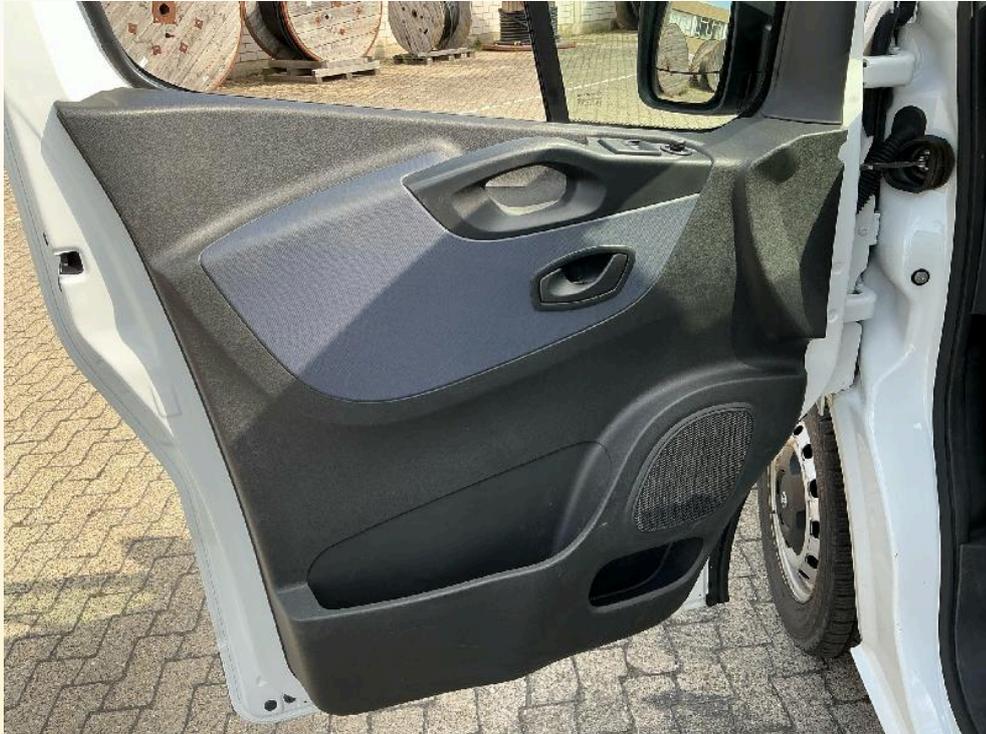
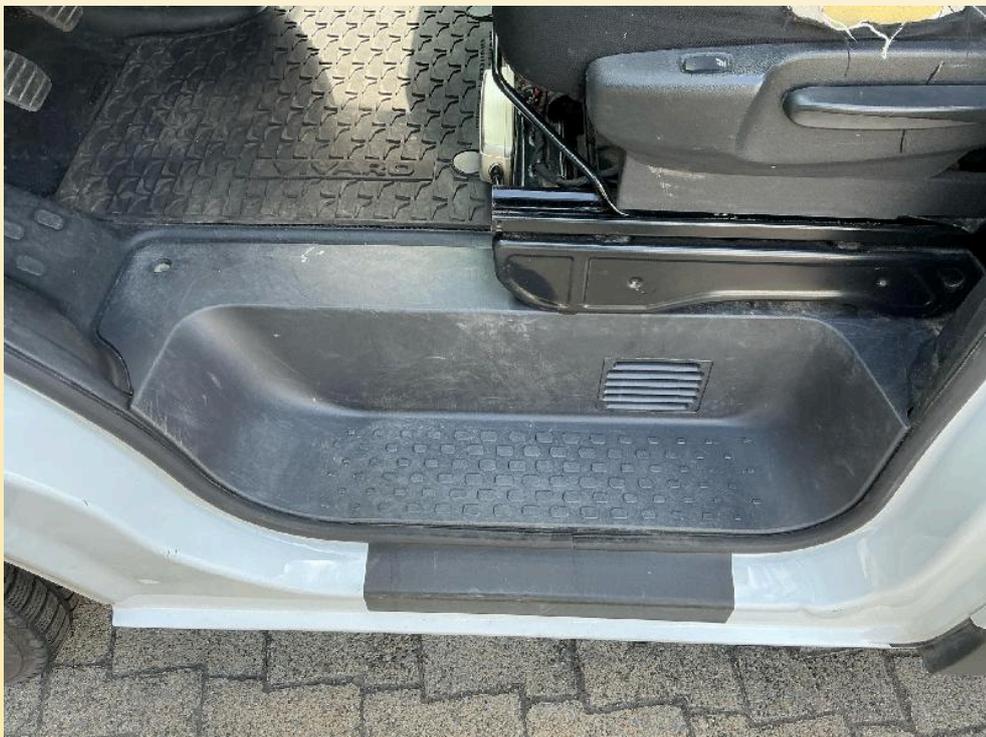
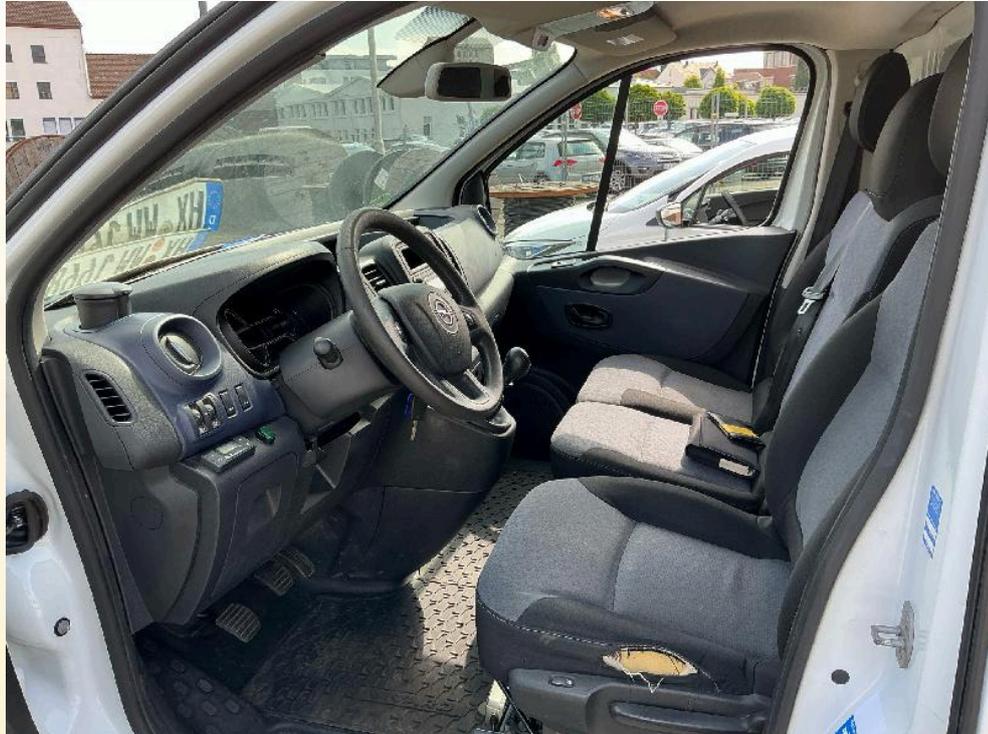
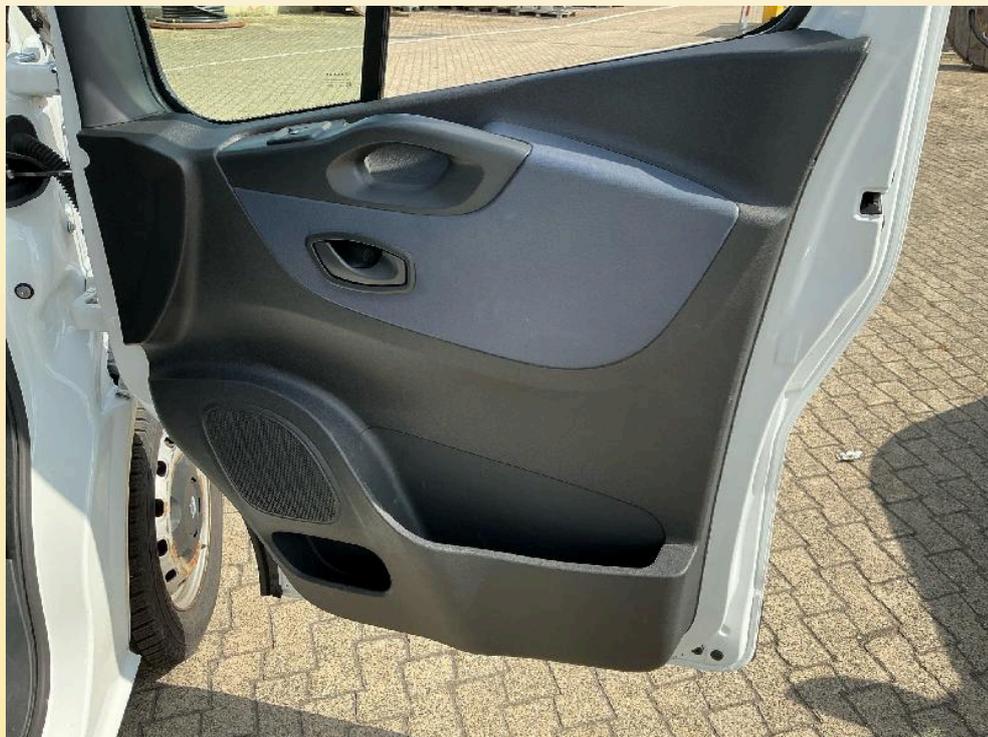
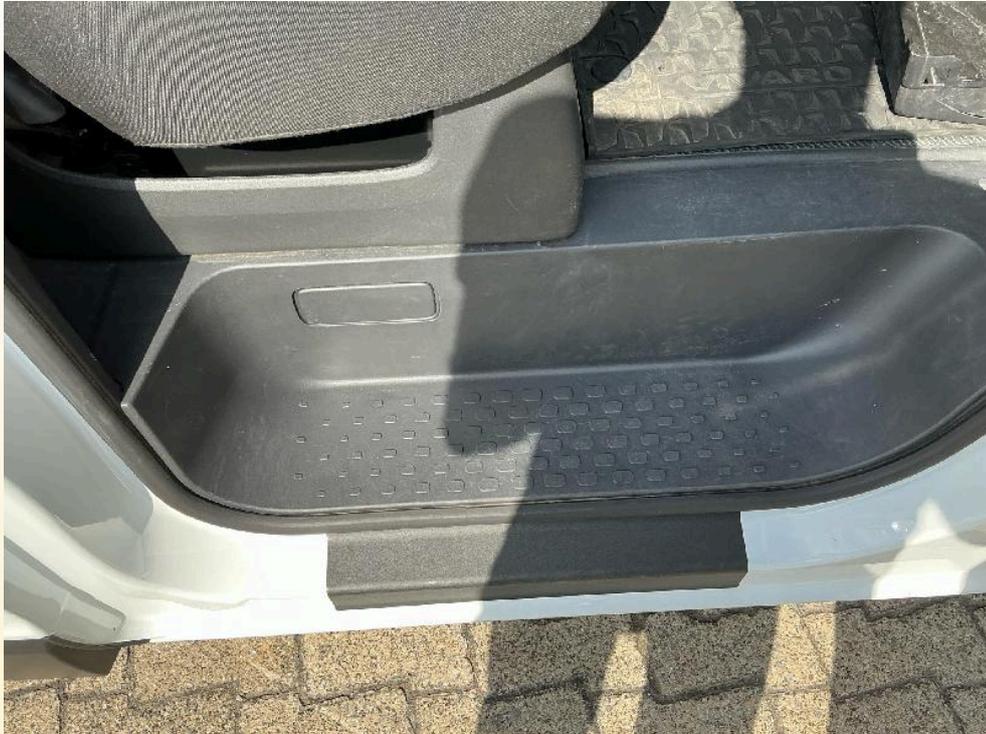
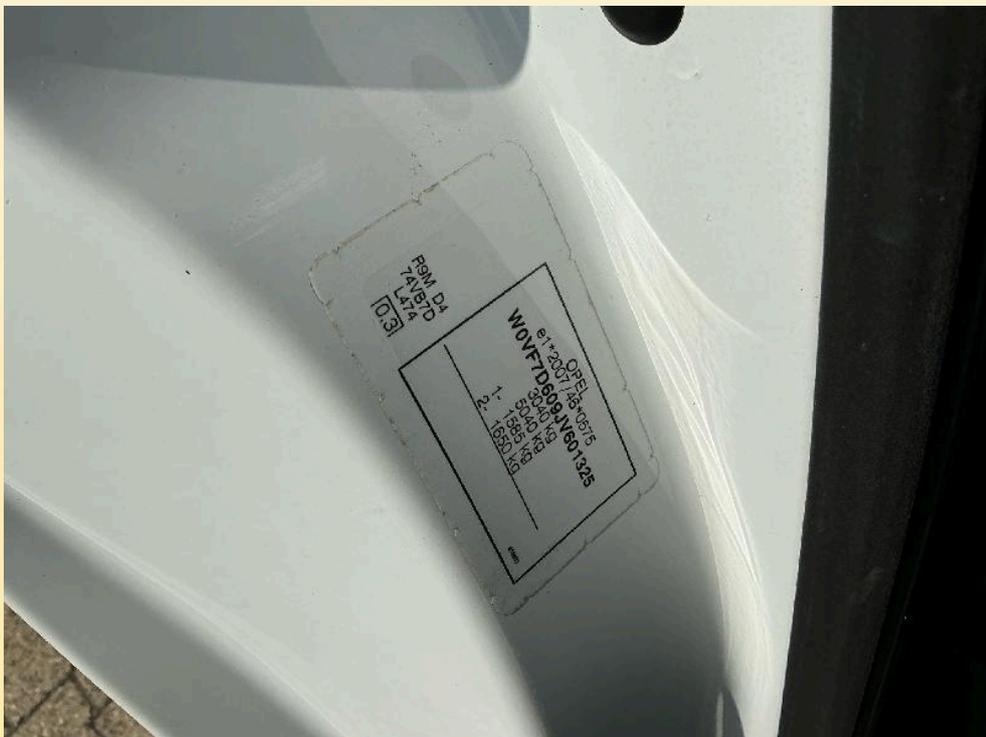
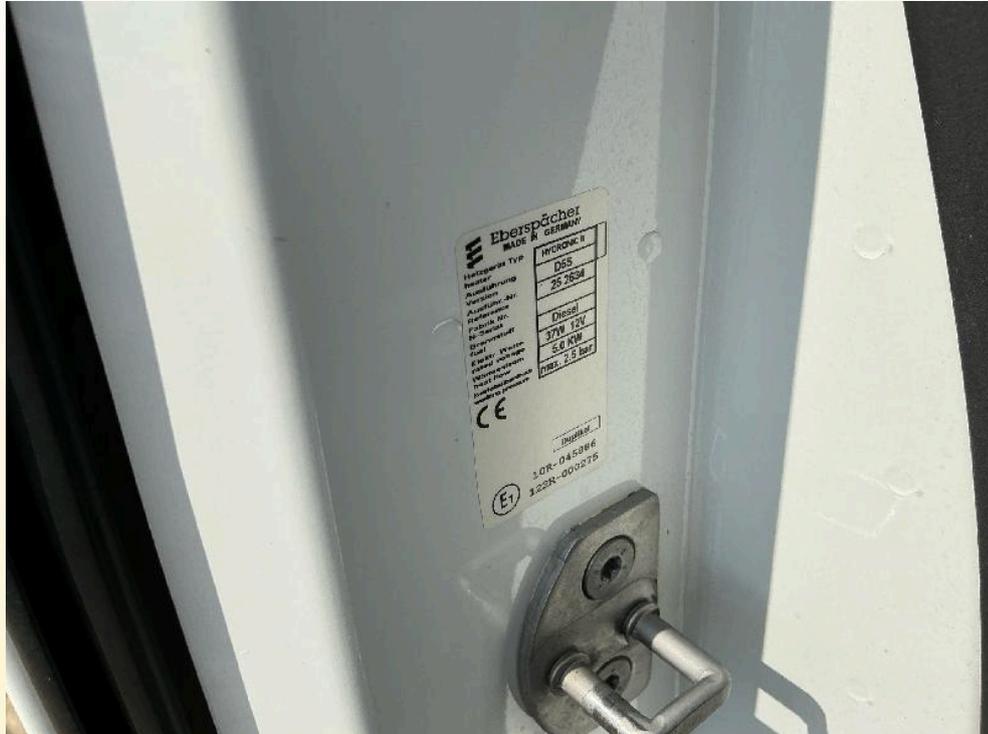
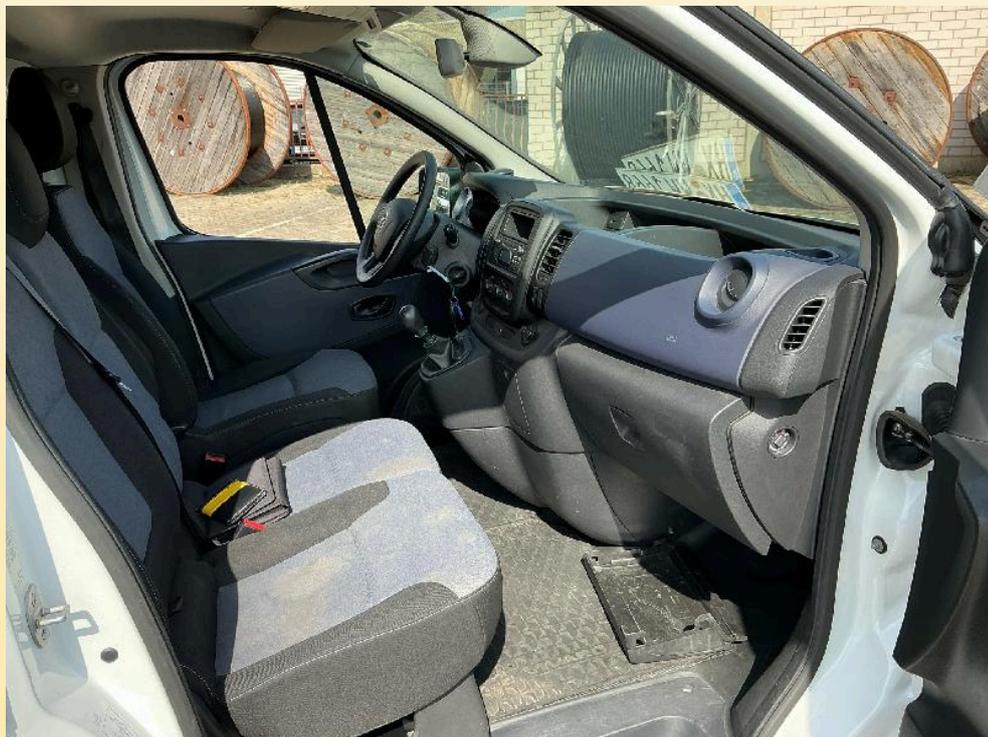
Verkleidungen	Die Türverkleidungen sind teilweise leicht verschrammt / verschmutzt, Die Einstiegsverkleidungen sind teilweise leicht verschrammt / verschmutzt	🔴
Koffer-/Laderaum/Aufbau	Die Laderaumverkleidungen sind leicht verschrammt - aufbereiten / reinigen, Laderaum mit Lackbeschädigungen, Die Heckklappenverkleidung ist verschrammt	🔴
Profiltiefe in mm	siehe Anlage Fahrzeugdaten	🟢
<b>Motorraum/Bodengruppe/Bremsen/Lenkung</b>		
Motor	Ein Probelauf des Motors wurde durchgeführt	🟢
Rahmen/Bodengruppe	Das Fahrzeug konnte nicht von unten besichtigt werden	🟡
Betriebsbremse	Die Bremsbeläge vorn sind kurz vor der Verschleißgrenze, Die Bremsscheiben sind rundum leicht eingelaufen (Gebrauchsspur), Bremsscheiben vorn mit starker Korrosion, Bremsscheiben hinten mit starker Korrosion	🔴
Kundendienst	geprüft - nicht i.O., Das Fahrzeug ist nicht Scheckheftgepflegt, Ein Kundendienst ist überfällig, Kundendienst zuletzt lt. Serviceheft am 04.11.2021 bei 41241 km	🔴
