## DAT-SCHÄTZUNG

| Modell | Vivaro B Kasten/Kombi (2014->), 1.6 CDTI Biturbo, L2H1 2,9t ecoFlex Start/Stop, 2016 - 2019 |
| Amtl. Kennzeichen | LIP-WW 611 |

## PRÜFBERICHT

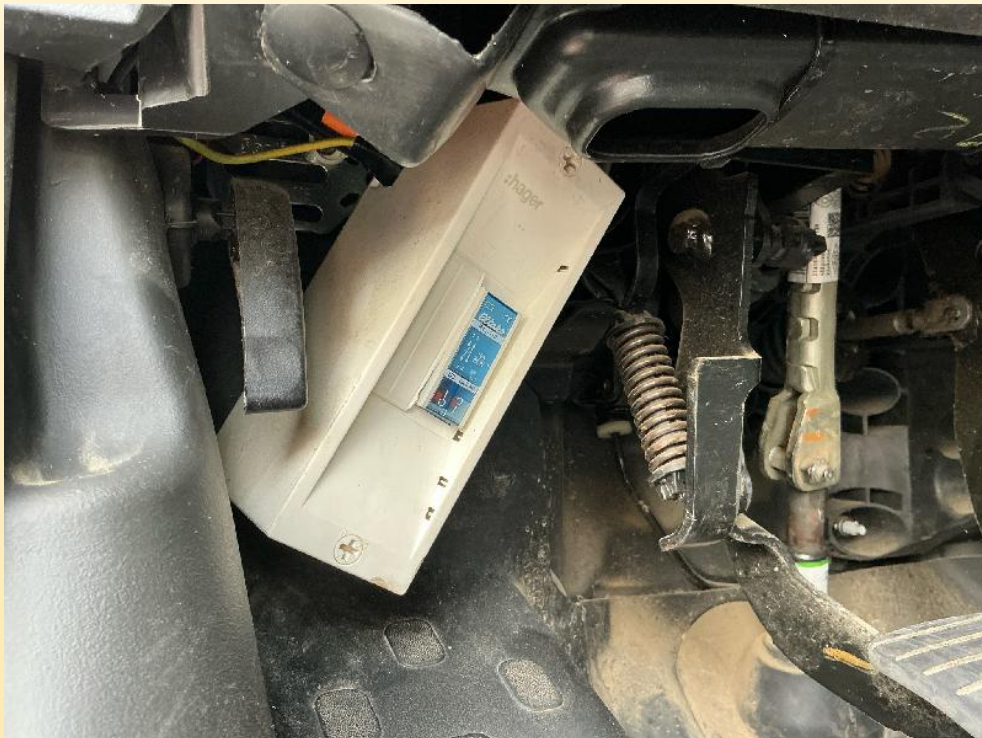
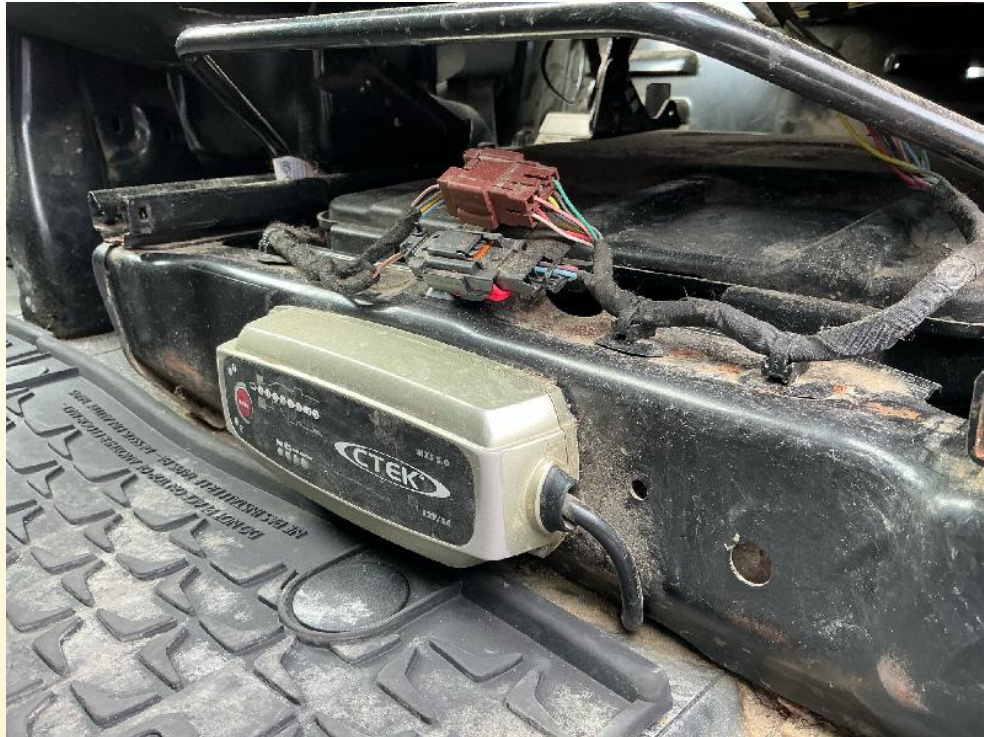
Bild: Karosserie (Körper)

| Position | Beschreibung | |
|---|---|---|
| Karosserie (Körper) | Sicherungskasten im Fußraum v.l. verbaut, Ladegerät verbaut | ▼ |

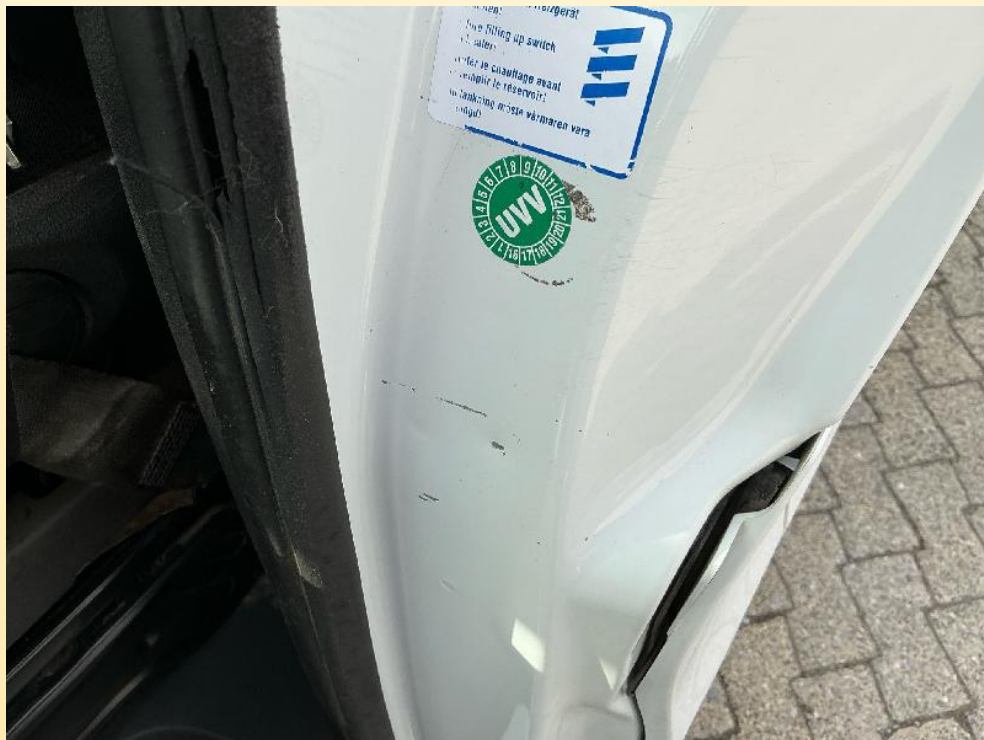
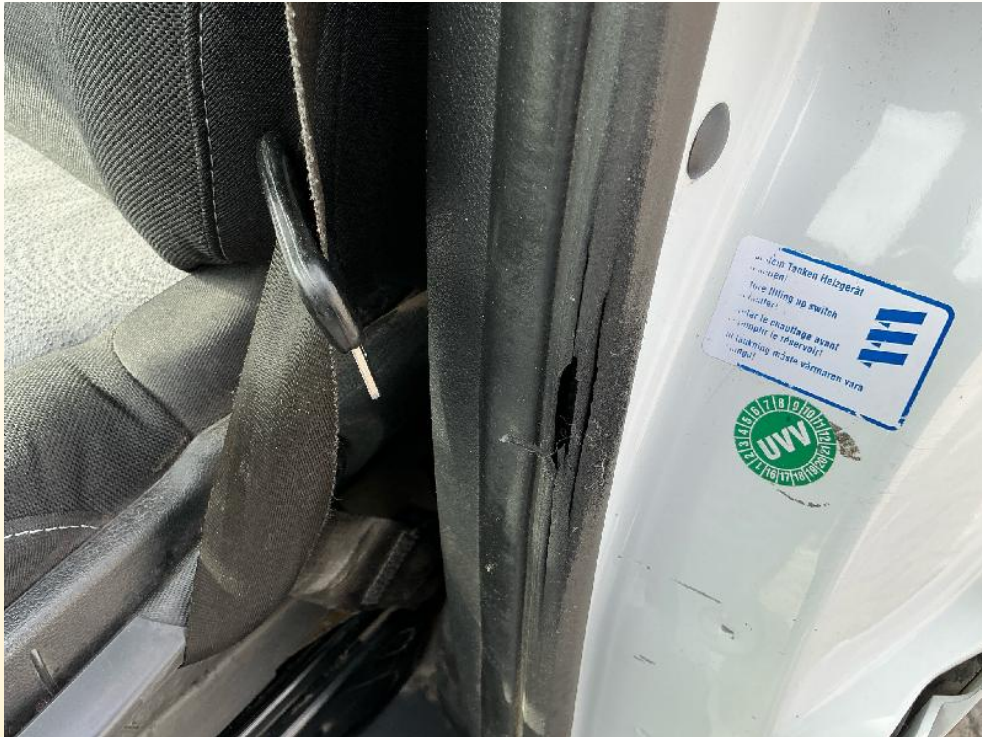
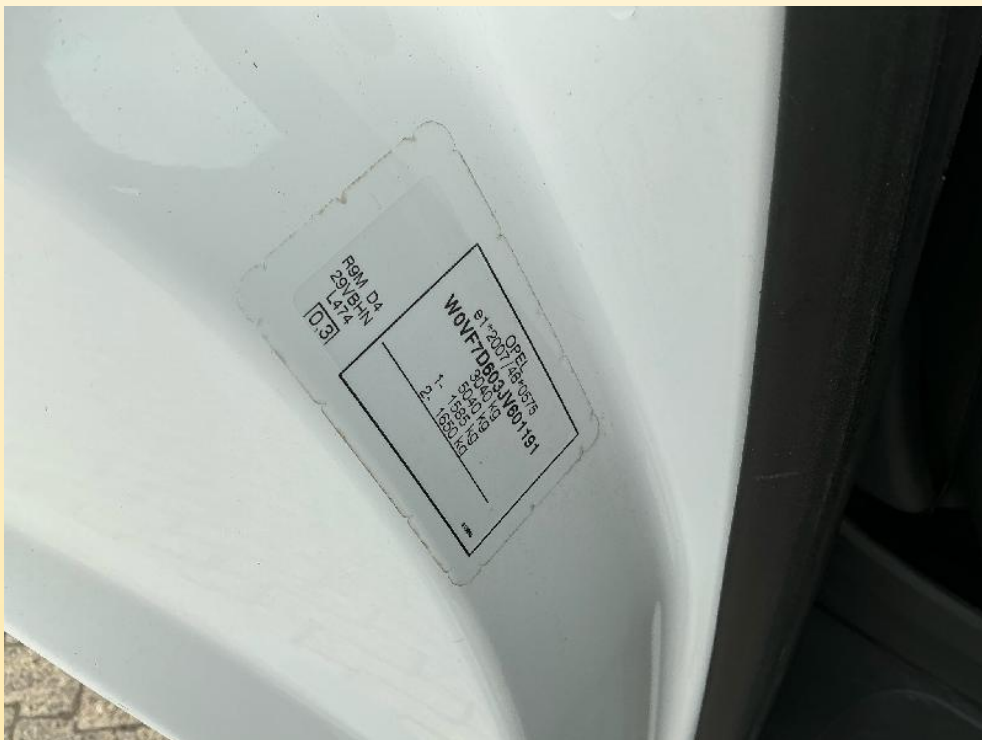
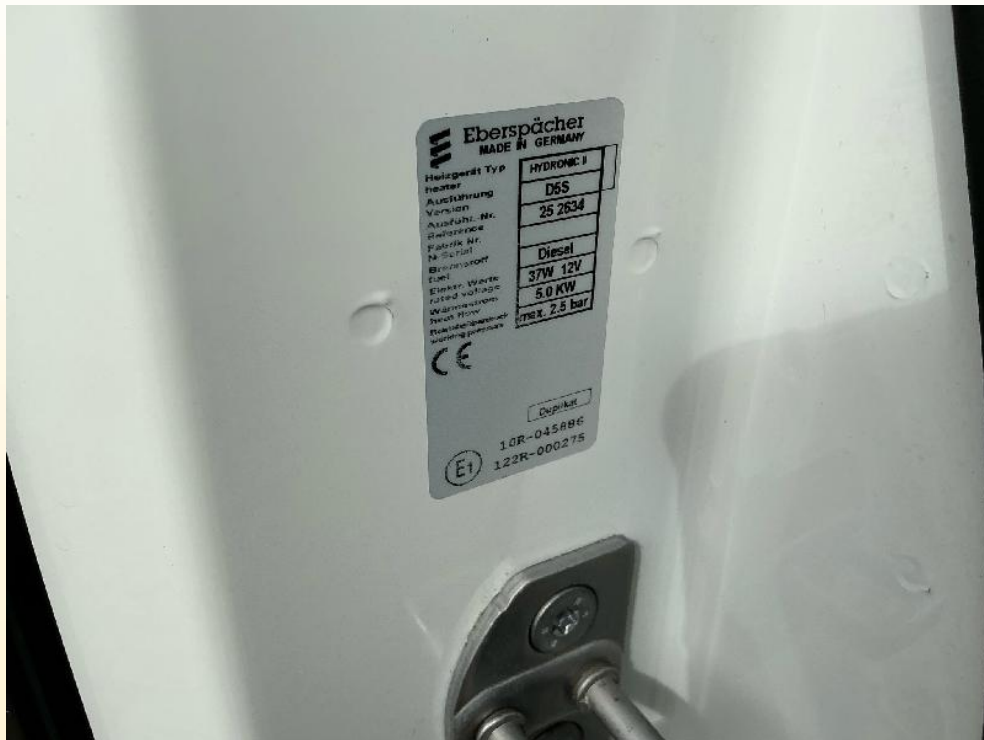
Bild: Fahrerhaus

| Position | Beschreibung | |
|---|---|---|
| Fahrerhaus | Der Einstieg v.l. ist verschrammt / eingedellt, Türdichtung v.l. beschädigt | ● |

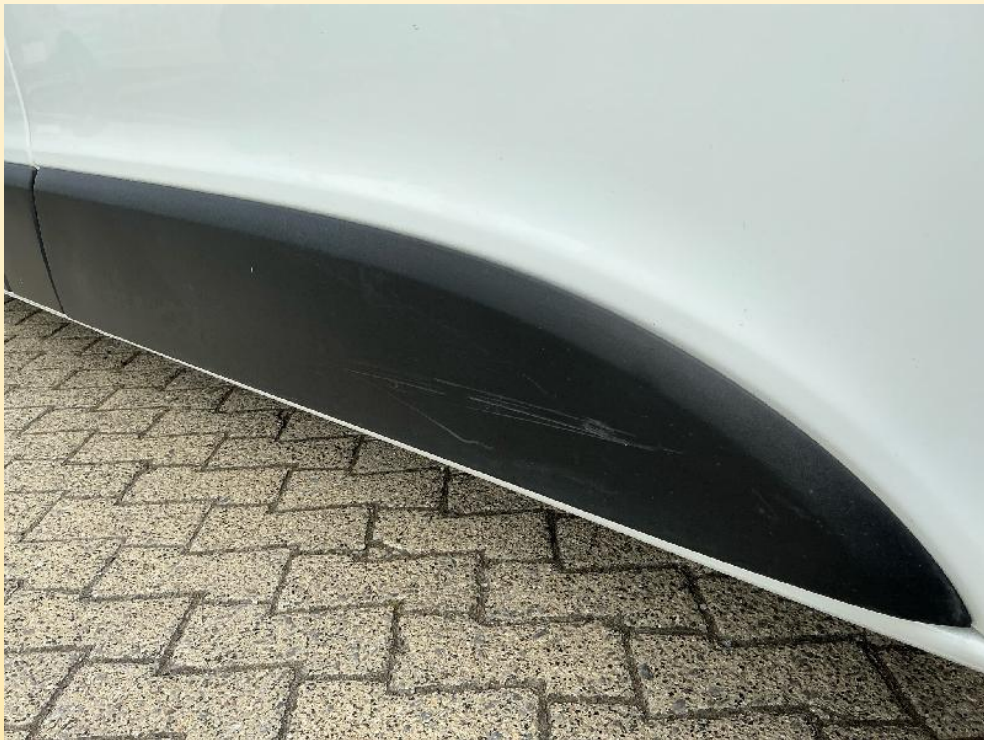
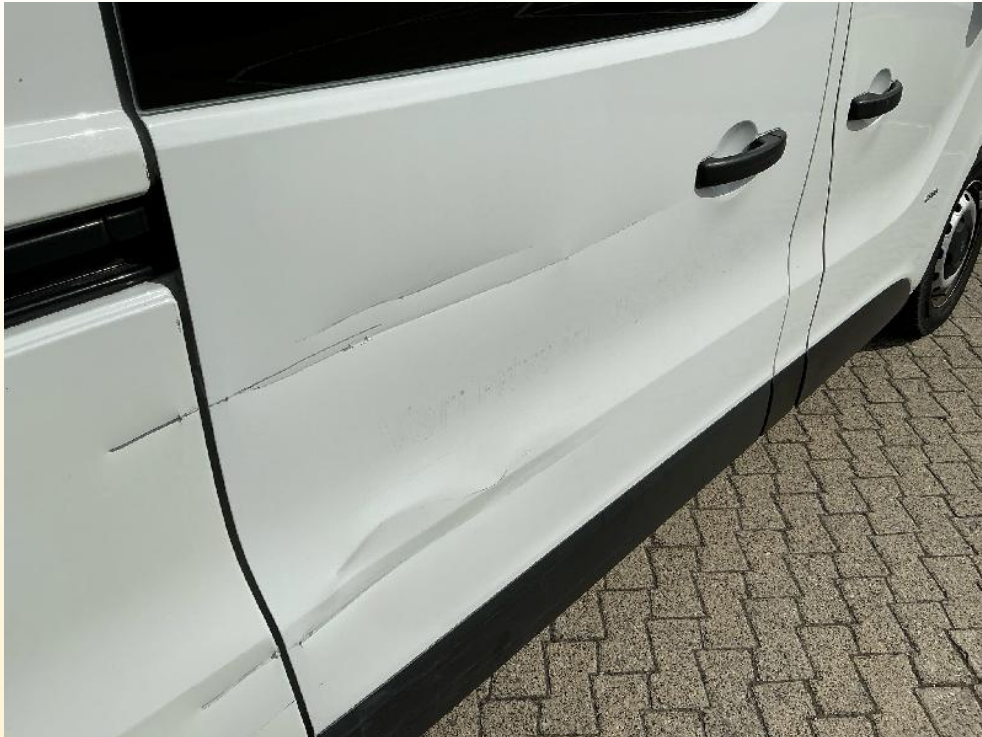
Bild: Türen

| Position | Beschreibung | |
|---|---|---|
| Türen | Die Türzierleisten sind verschrammt, Die Schiebetür hinten rechts ist stark verformt und verschrammt | ● |

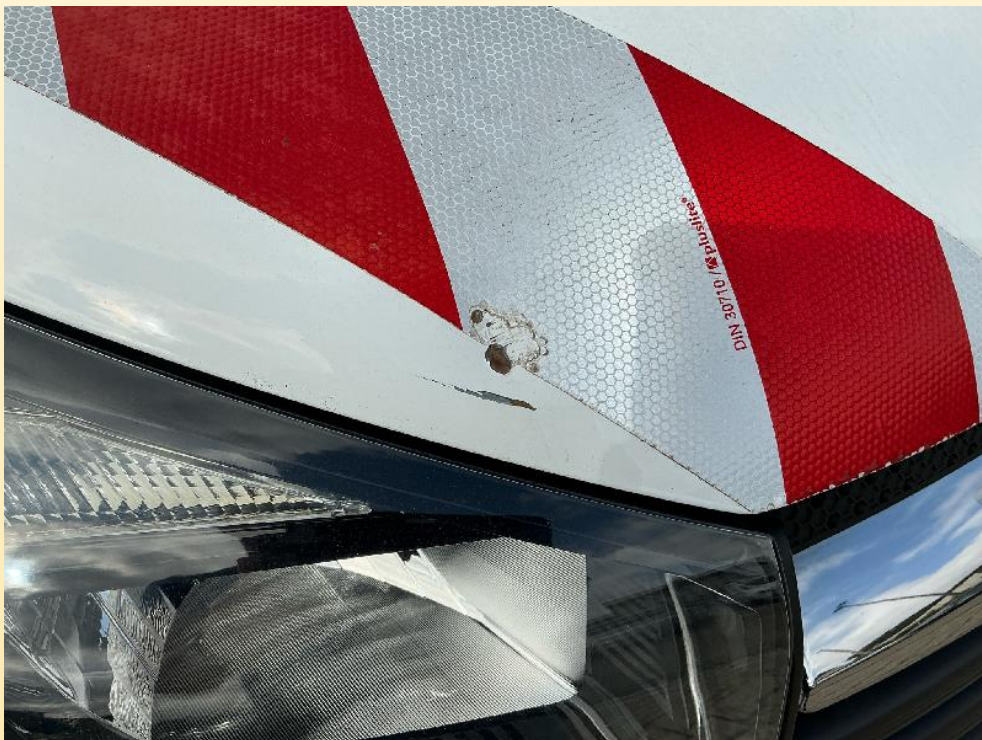
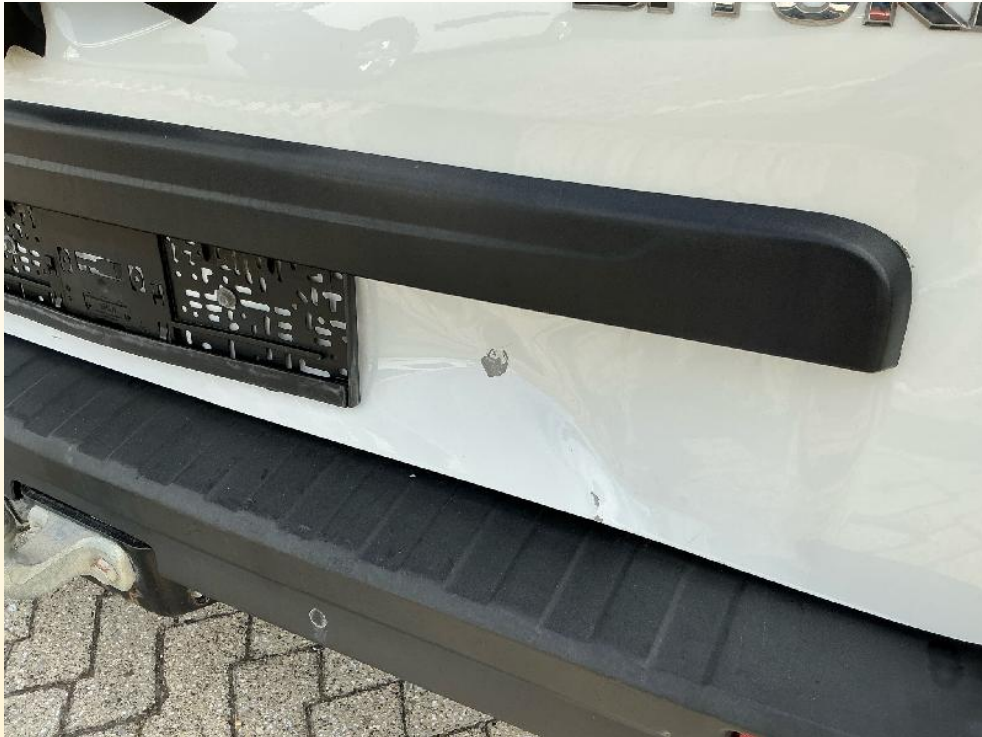
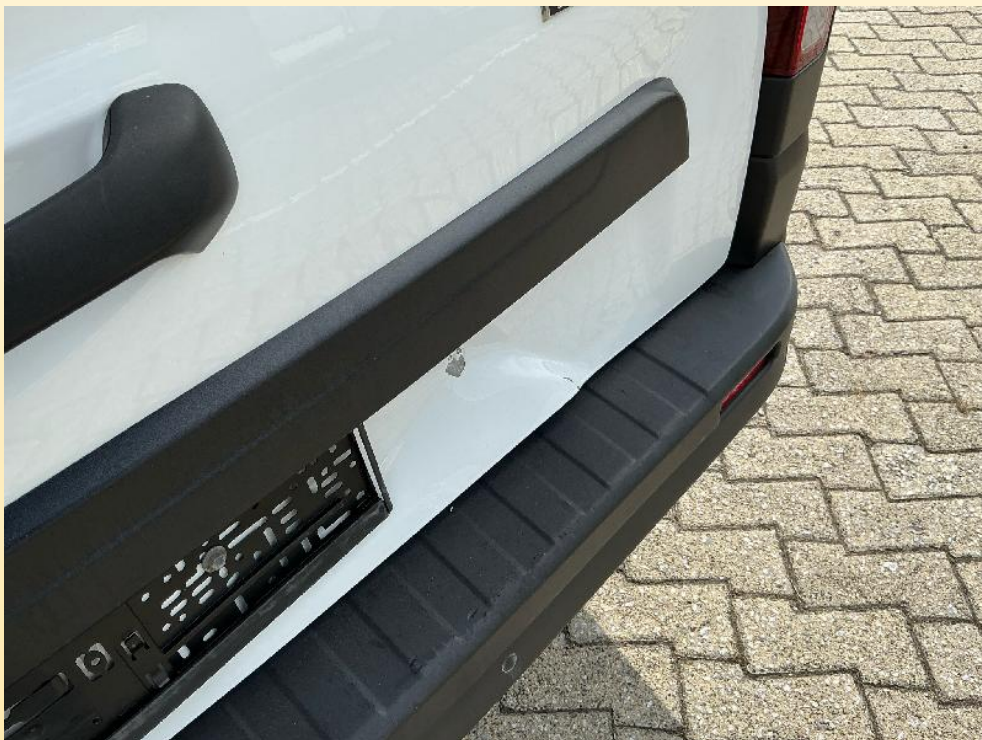
Bild: Hauben

| Position | Beschreibung | |
|---|---|---|
| Hauben | Die Motorhaube ist verschrammt / eingedellt, Die Heckklappe ist verformt und verschrammt | ● |

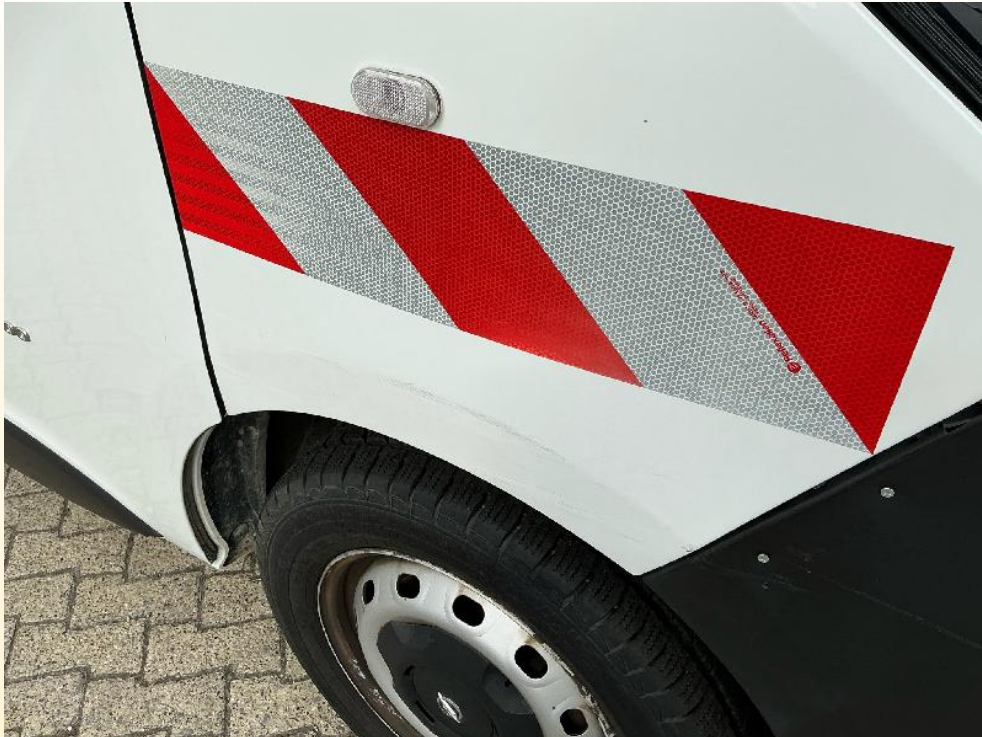
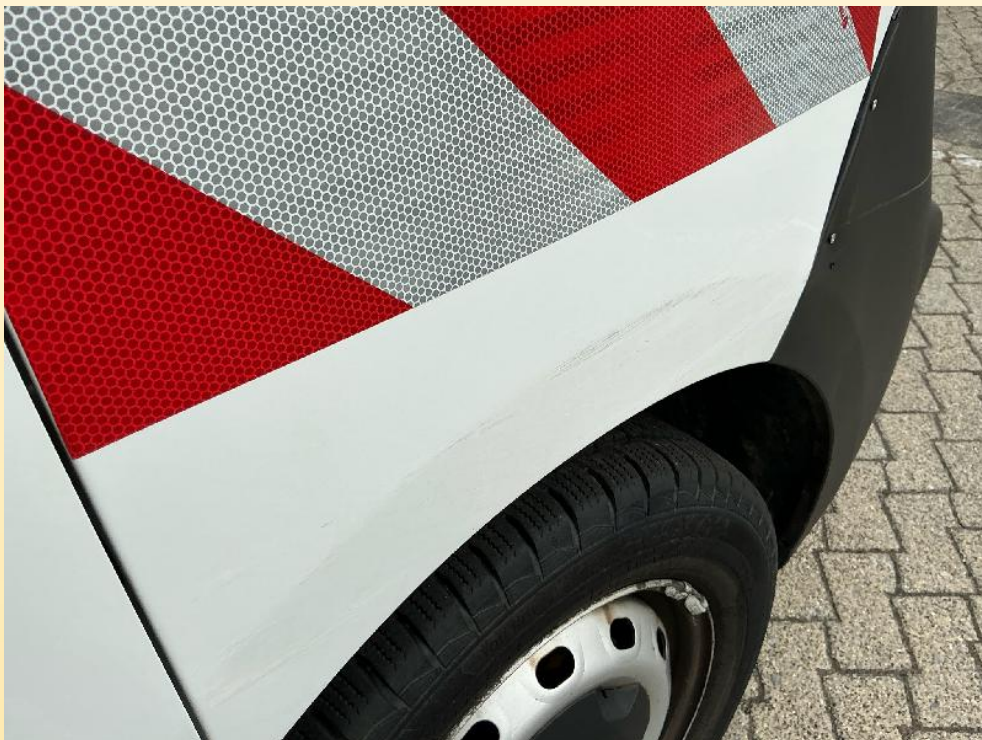
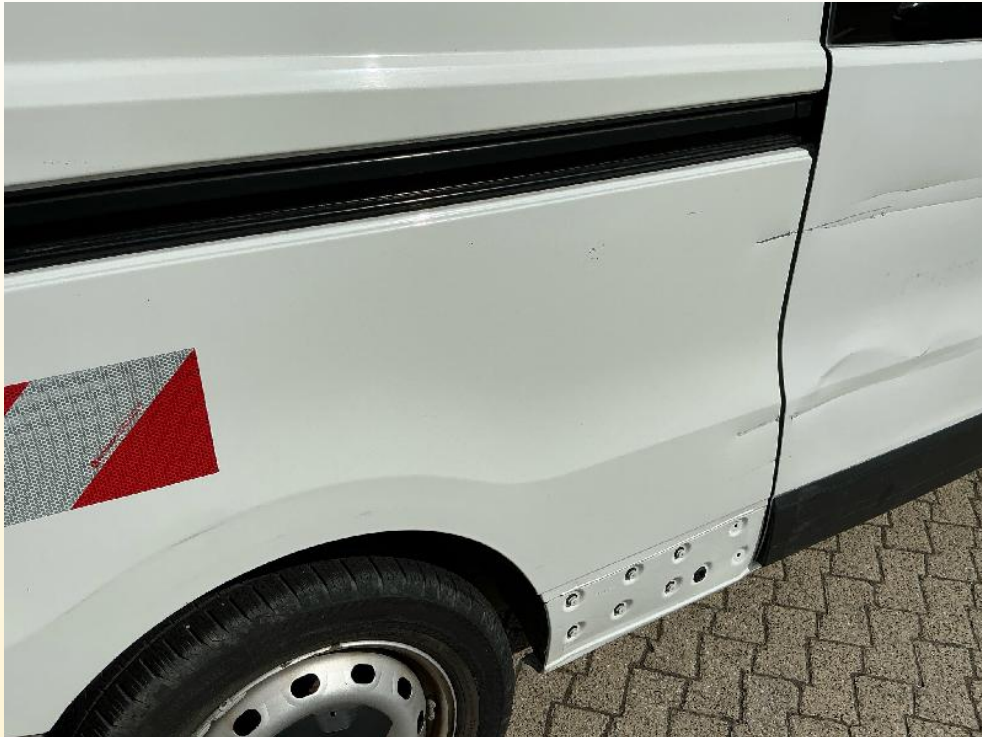
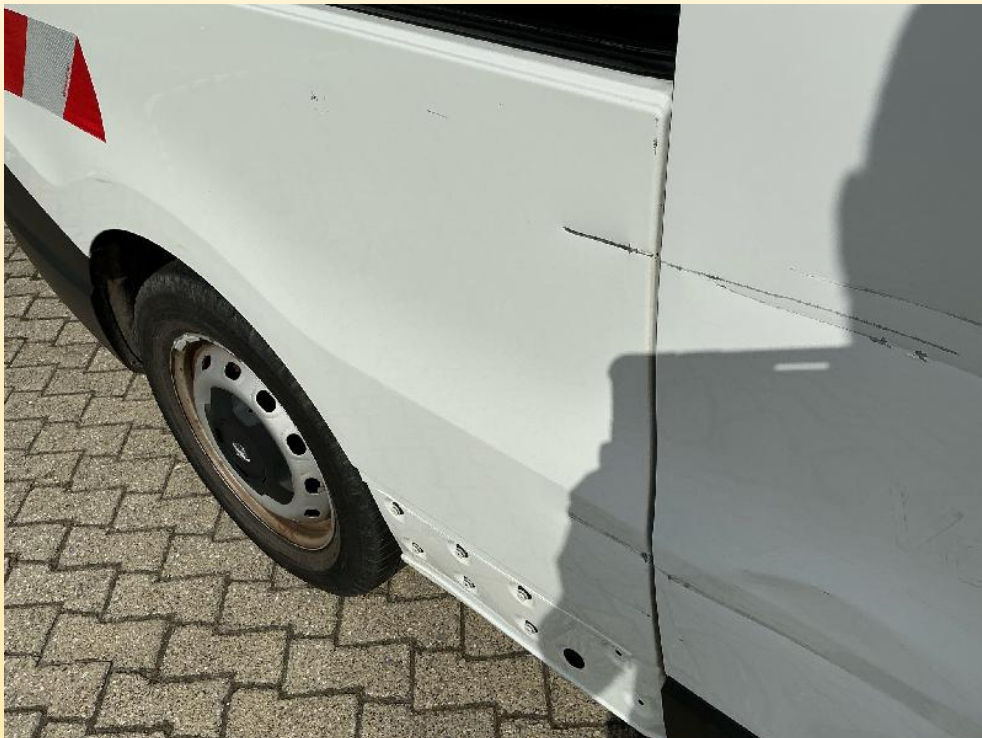
Bild: Kotflügel/Seitenteile

| Position | Beschreibung | |
|---|---|---|
| Kotflügel/Seitenteile | Der Kotflügel rechts ist verformt und verschrammt, Die Seitenwand h.r. ist verformt und verschrammt, Die Leiste h.r. fehlt | ● |

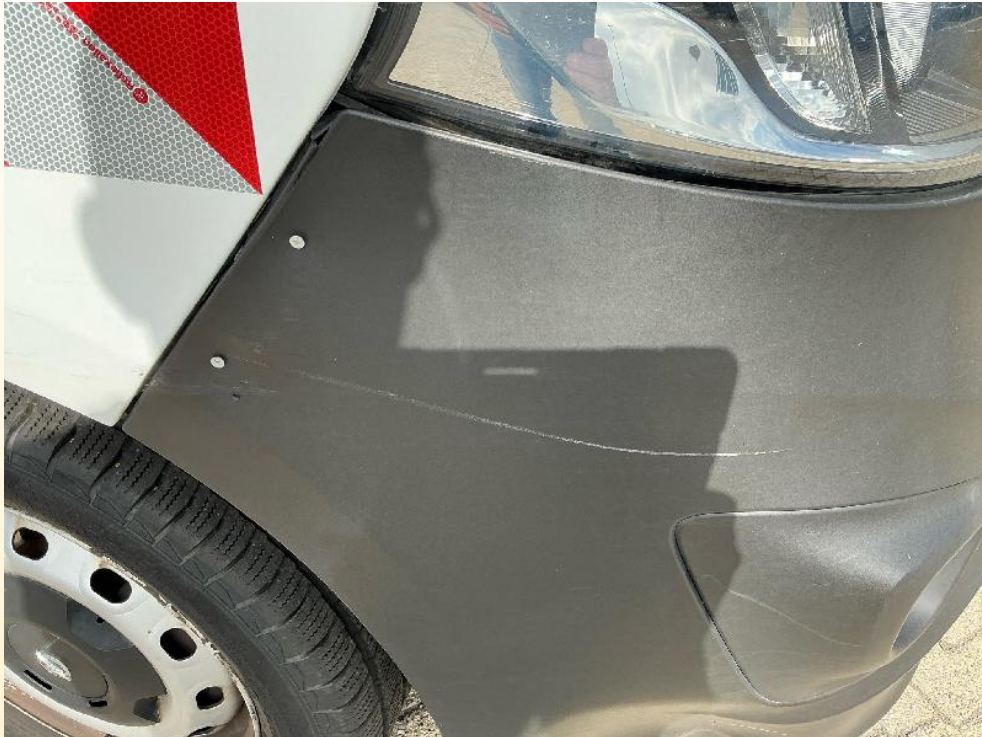
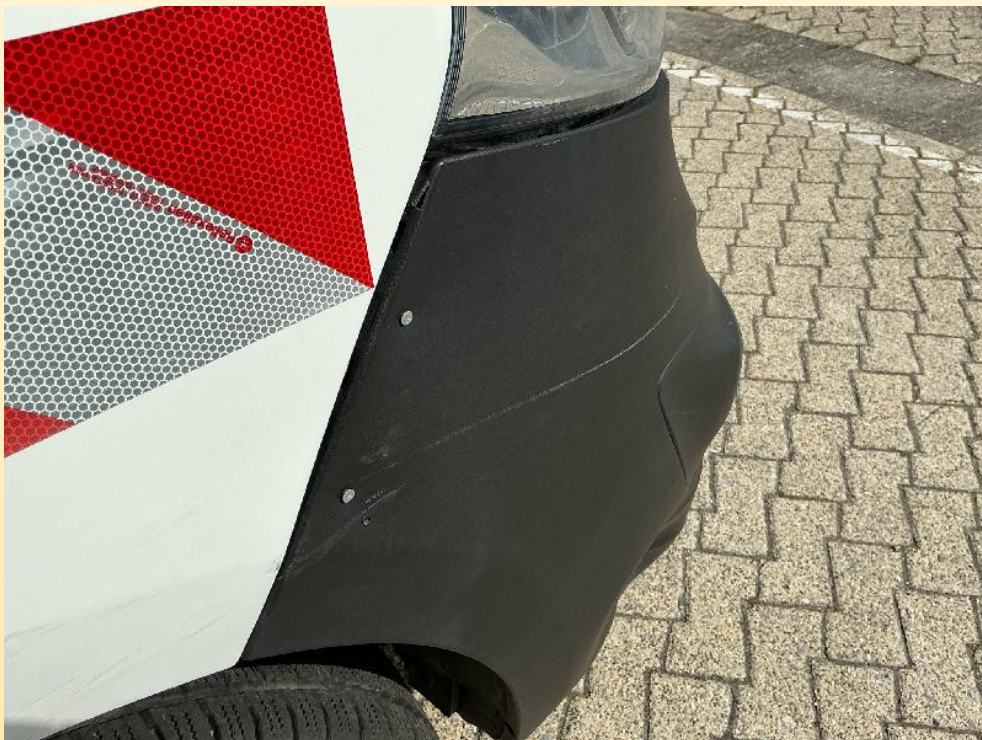
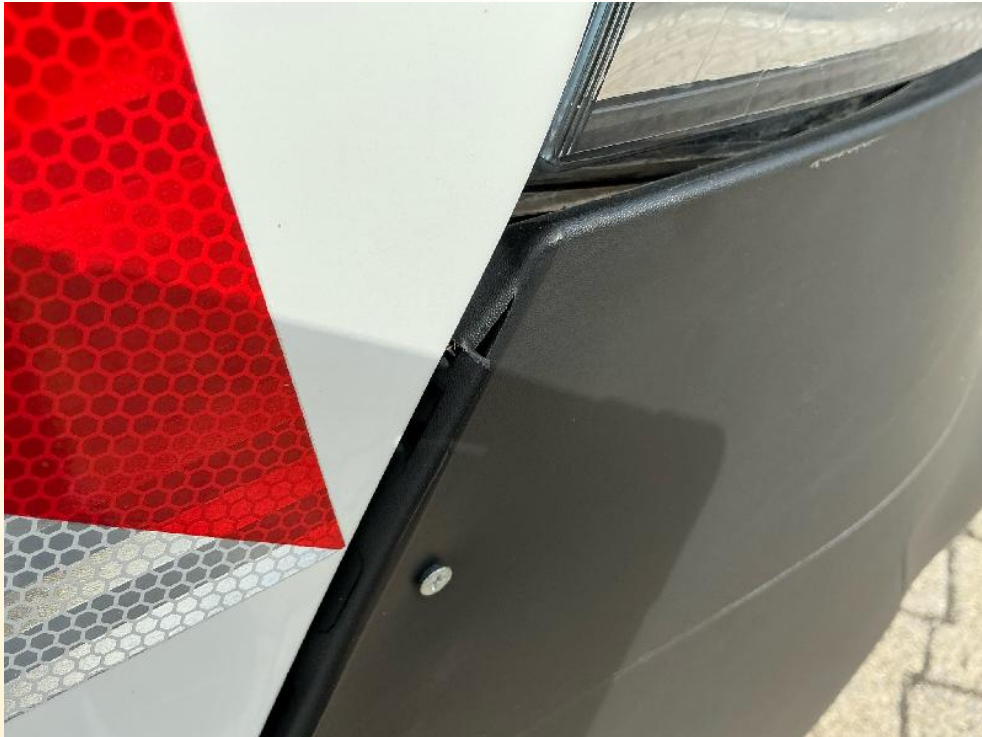
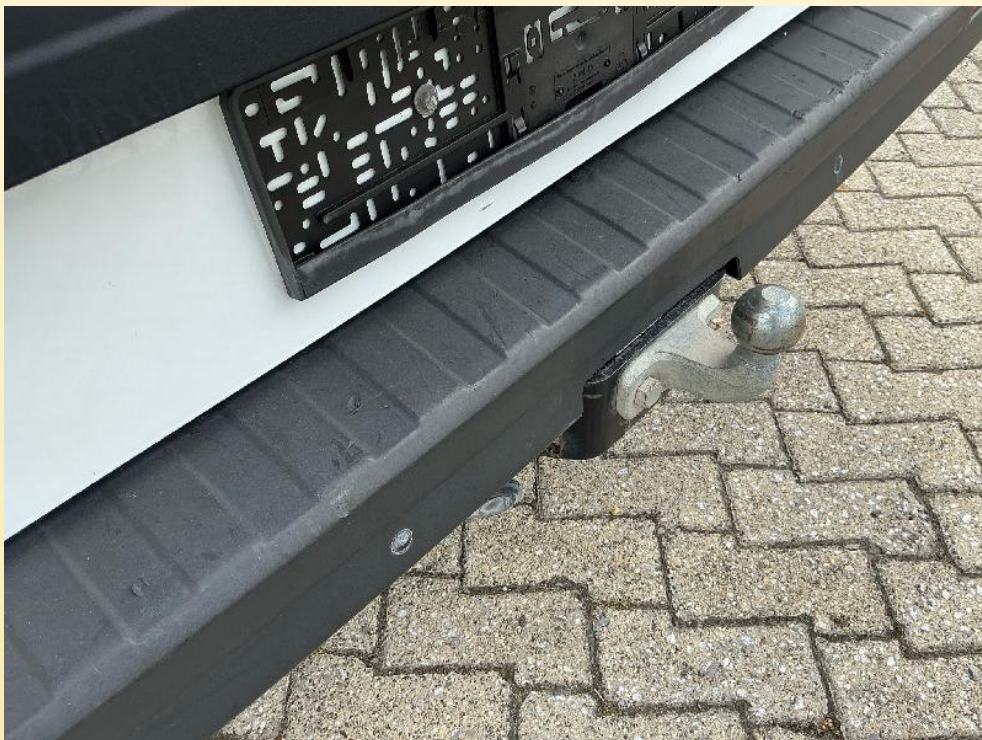
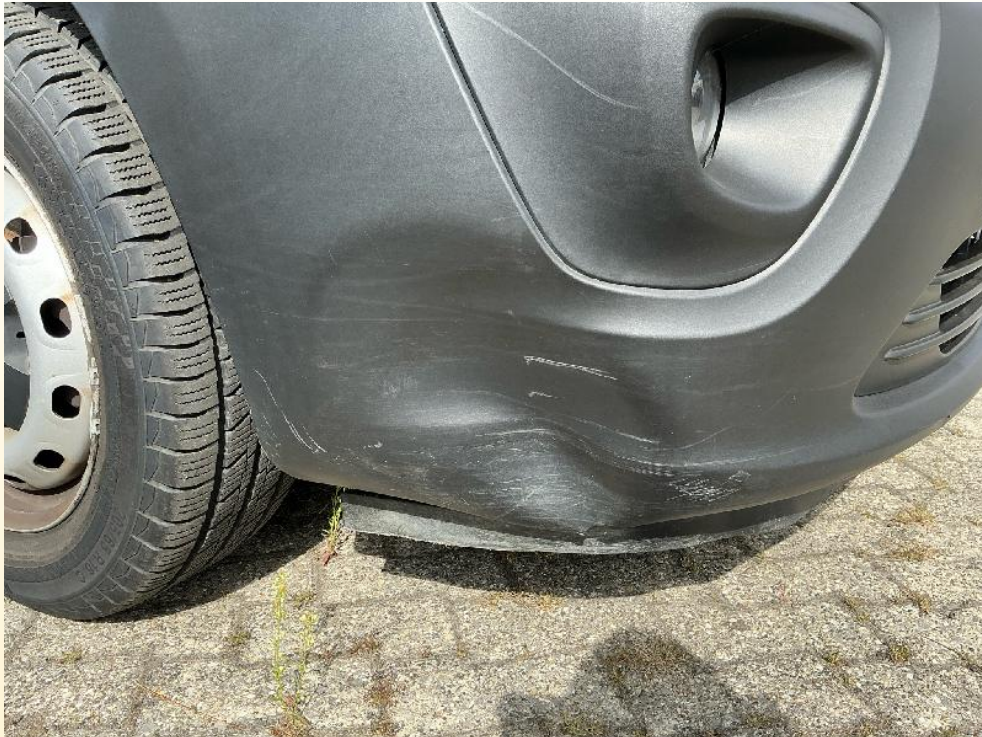
Bild: Stoßstangen

| Position | Beschreibung | |
|---|---|---|
| Stoßstangen | Die Stoßfängerverkleidung vorn ist gestaucht, verschrammt / beschädigt, Die Stoßfängerverkleidung hinten (Ladekante) ist verschrammt | ● |

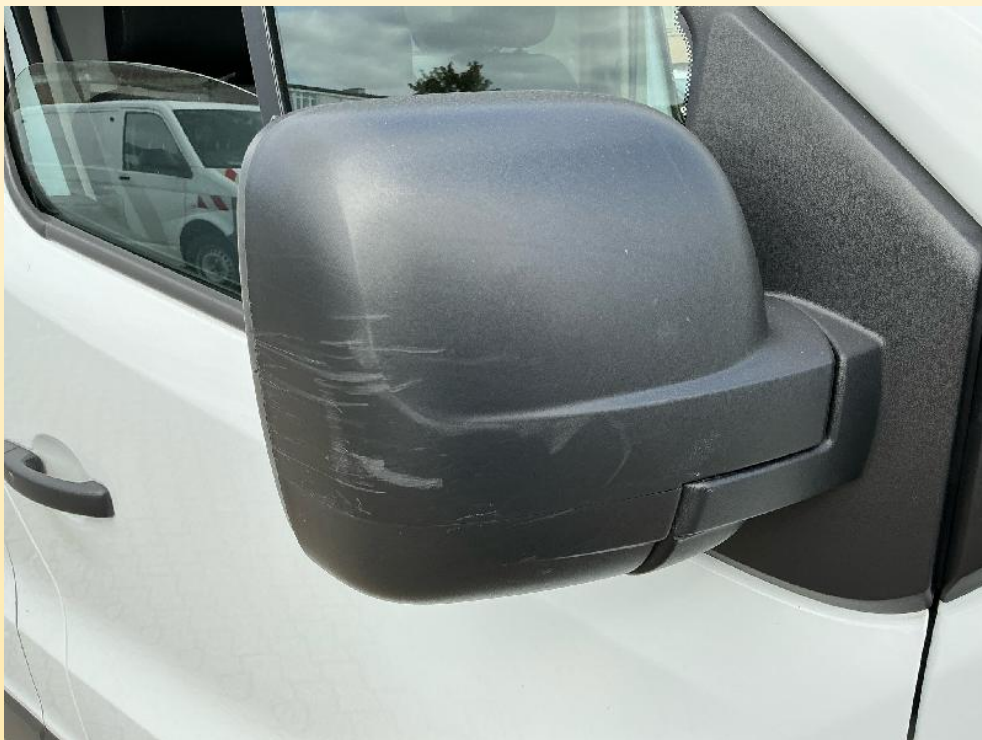
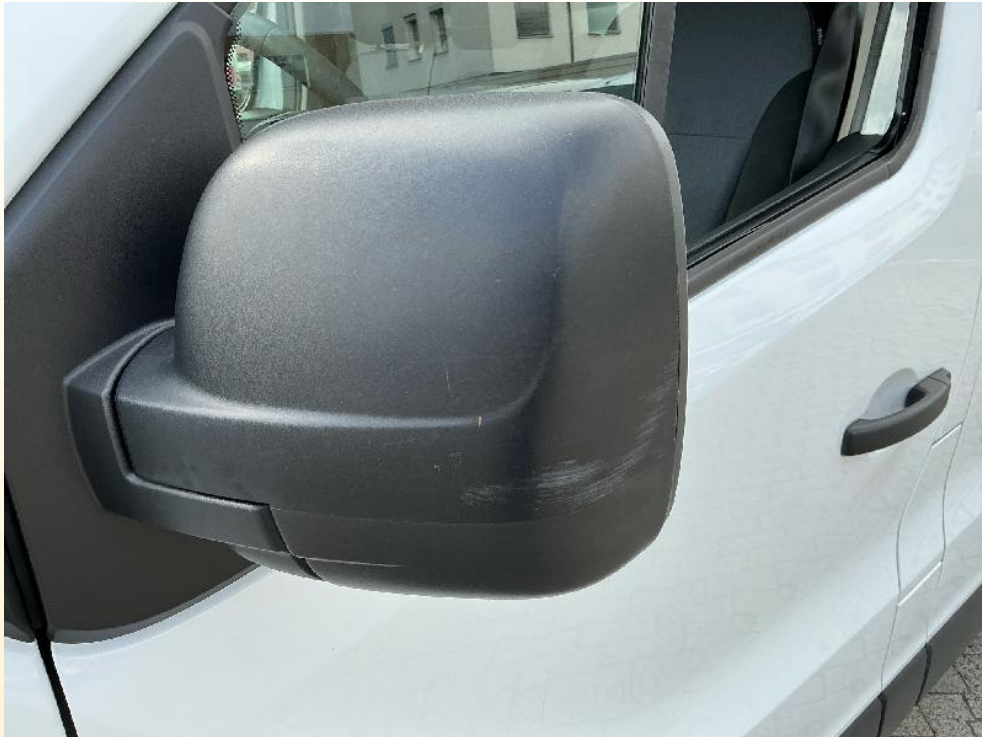
Bild: Spiegel/Zierleisten

| Position | Beschreibung | |
|---|---|---|
| Spiegel/Zierleisten | Der Außenspiegel links ist leicht verschrammt, Der Außenspiegel rechts ist verschrammt | ● |

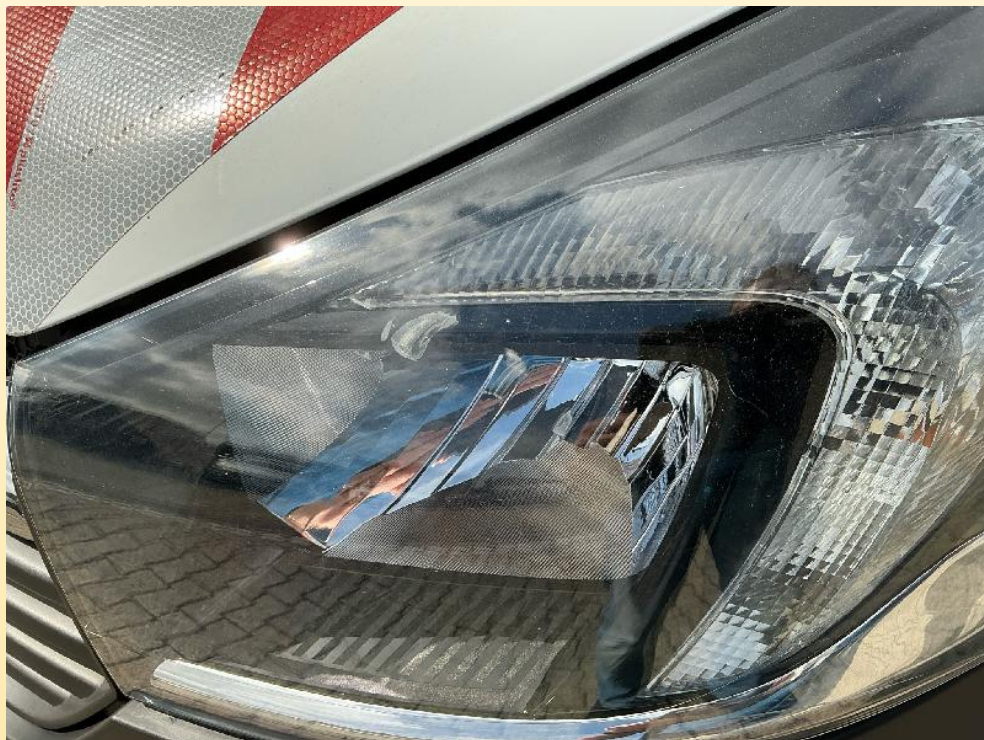
Bild: Beleuchtung

| Position | Beschreibung | |
|---|---|---|
| Beleuchtung | Der Scheinwerfer v.l. ist verschrammt | ● |

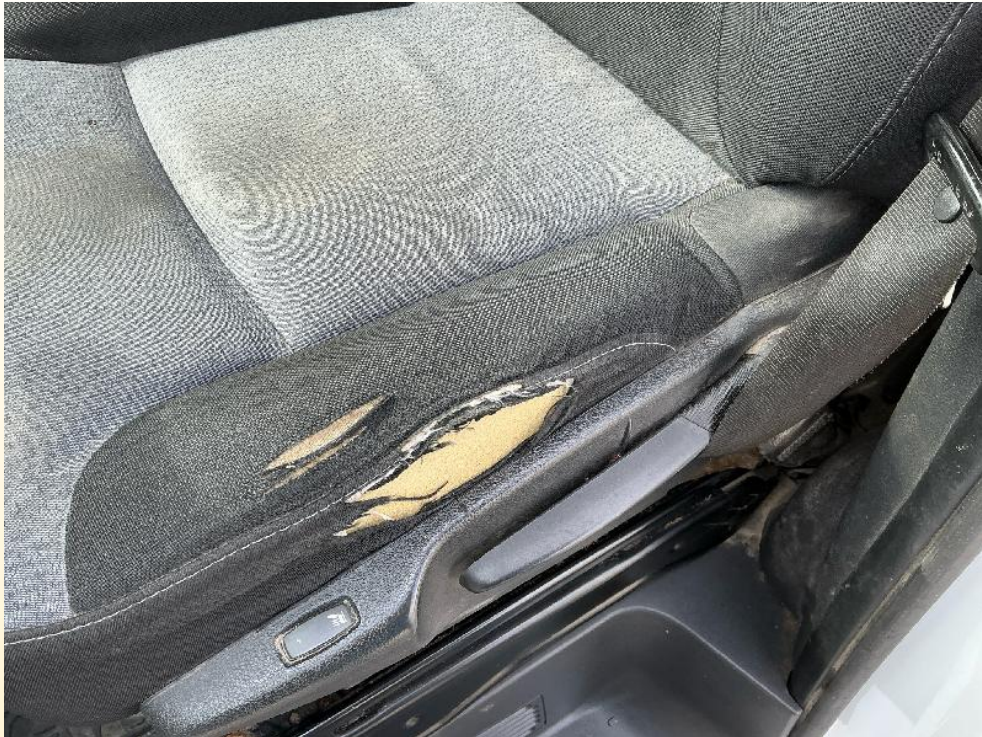
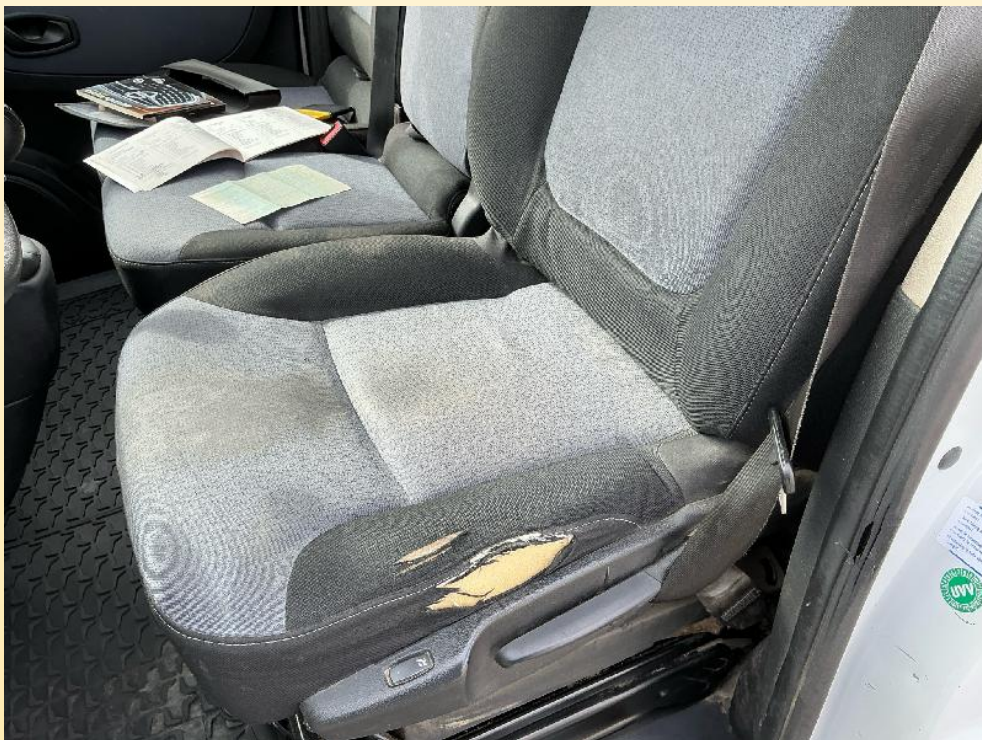
Bild: Sitze

| Position | Beschreibung | |
|---|---|---|
| Sitze | Der Sitzbezug v.l. ist beschädigt, Die Sitzbezüge (Stoff) sind verschmutzt - aufbereiten | ● |

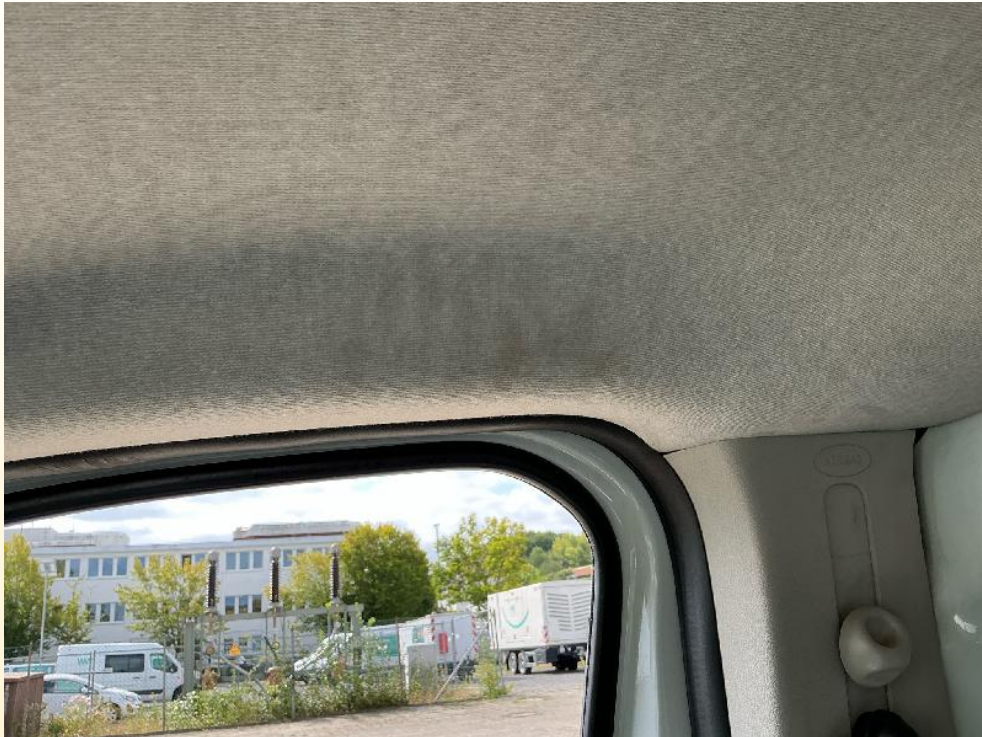
Bild: Himmel

| Position | Beschreibung | |
|---|---|---|
| Himmel | Der Dachhimmel ist leicht verschmutzt - aufbereiten / reinigen | ● |

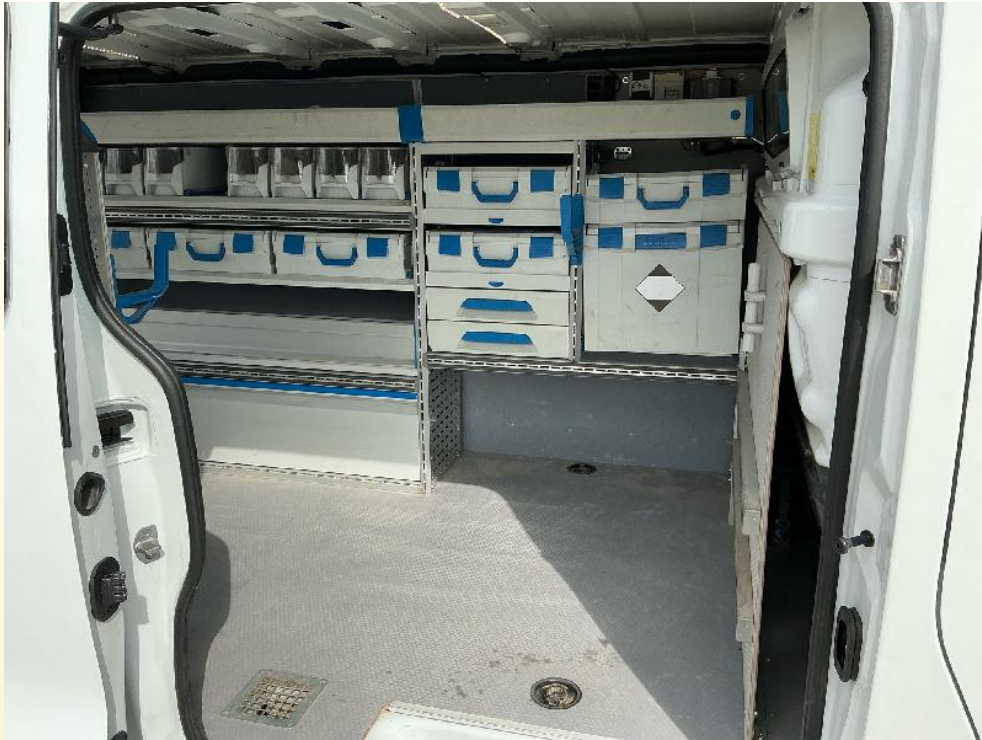
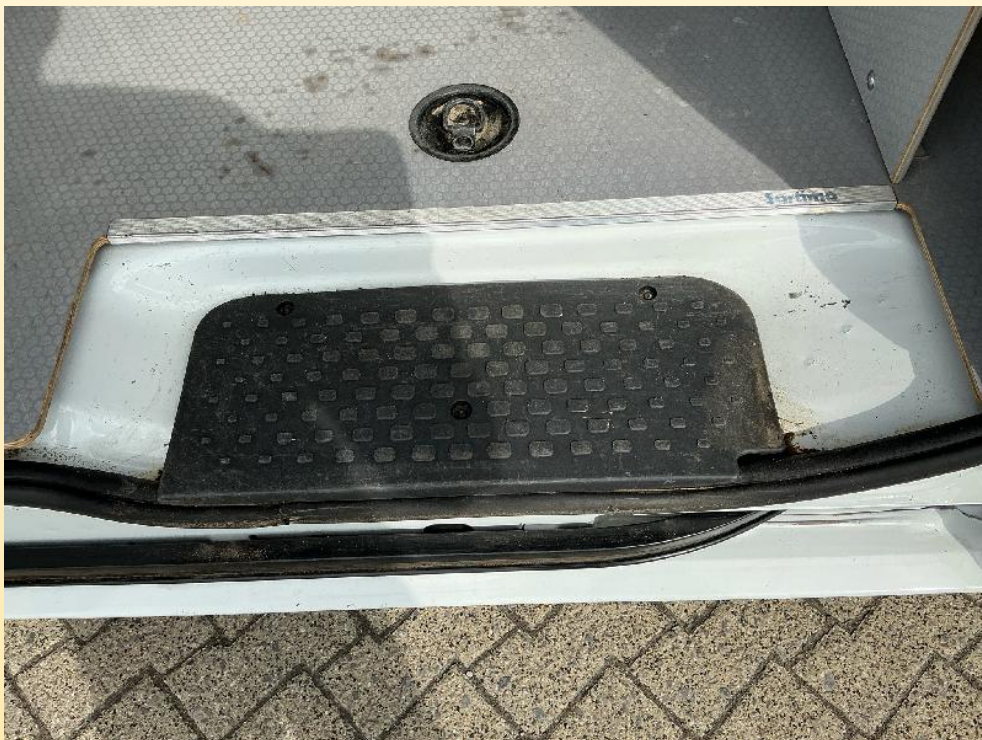
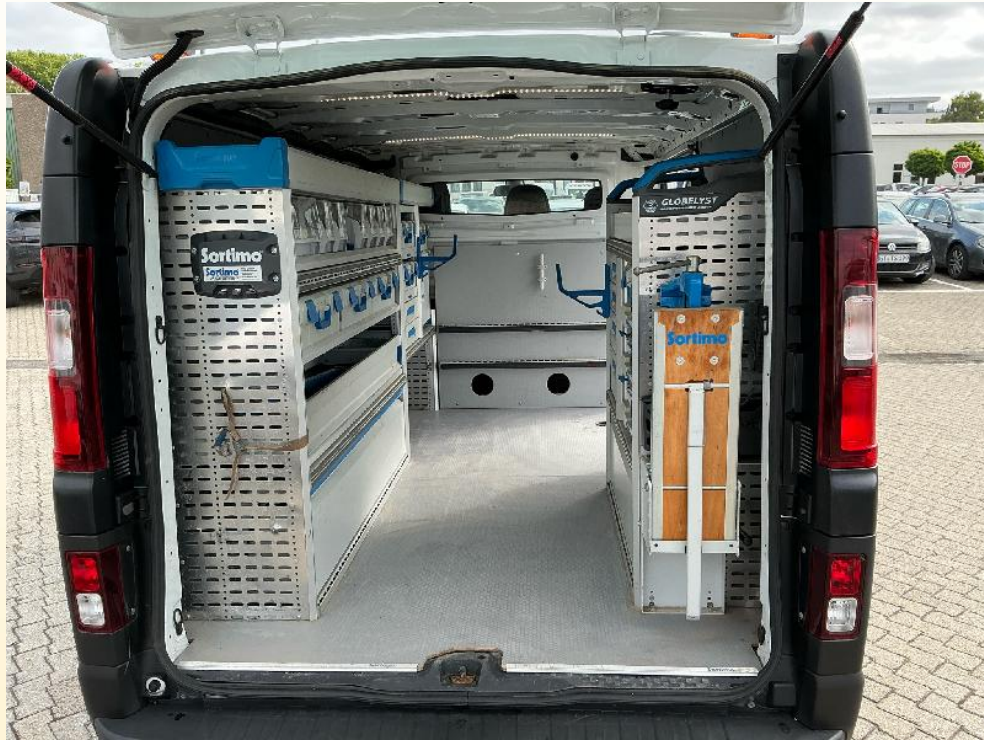
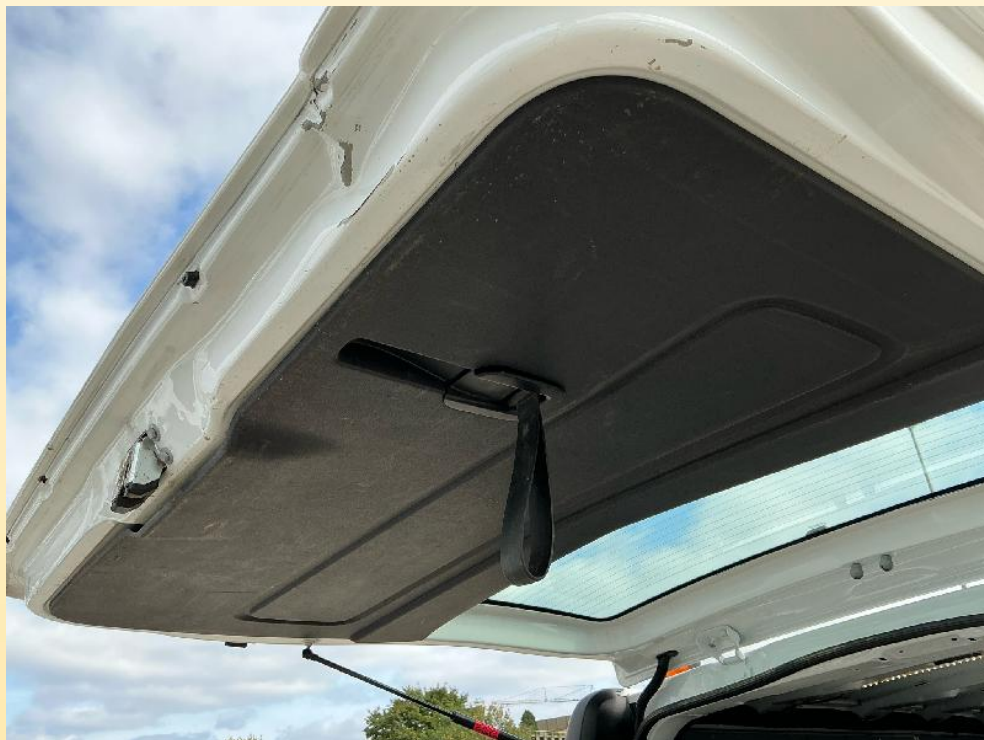
Bild: Koffer-/Laderaum/Aufbau

| Koffer-/Laderaum/Aufbau | Die Laderaumverkleidungen sind leicht verschrammt - aufbereiten / reinigen, Laderaum mit Lackbeschädigungen, Die Heckklappenverkleidung ist verschrammt | 🛑 |
