## DAT-SCHÄTZUNG

| Modell | Vivaro B Kasten/Kombi (2014->), 1.6 CDTI Biturbo, L2H1 2,9t ecoFlex Start/Stop, 2016 - 2019 |
| Amtl. Kennzeichen | LIP-WW 611 |

## PRÜFBERICHT

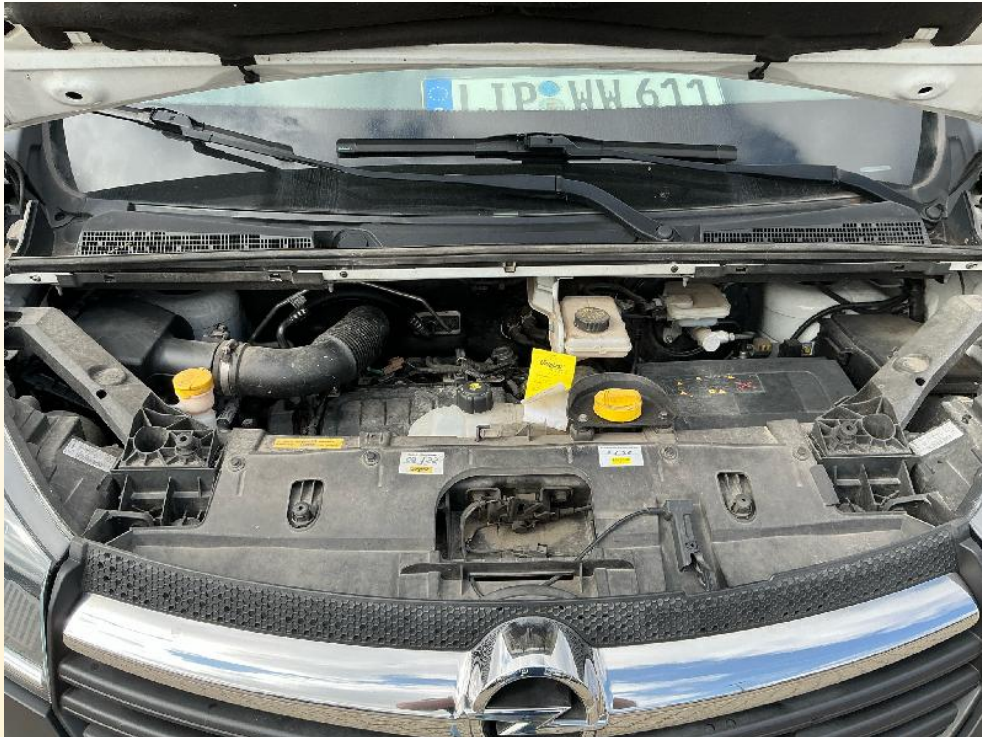
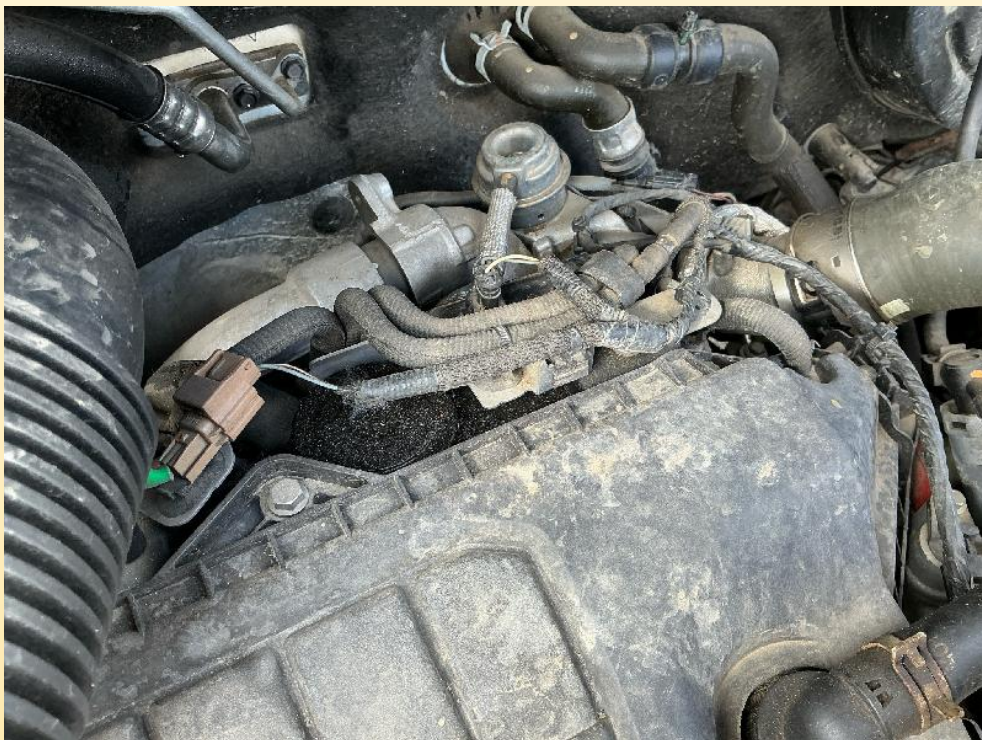
Bild: Motor

| Motor | Ein Probelauf des Motors wurde durchgeführt, Leichter Ölverlust am Motor - prüfen (Risiko - Kostenausweitung möglich) | 🛑 |

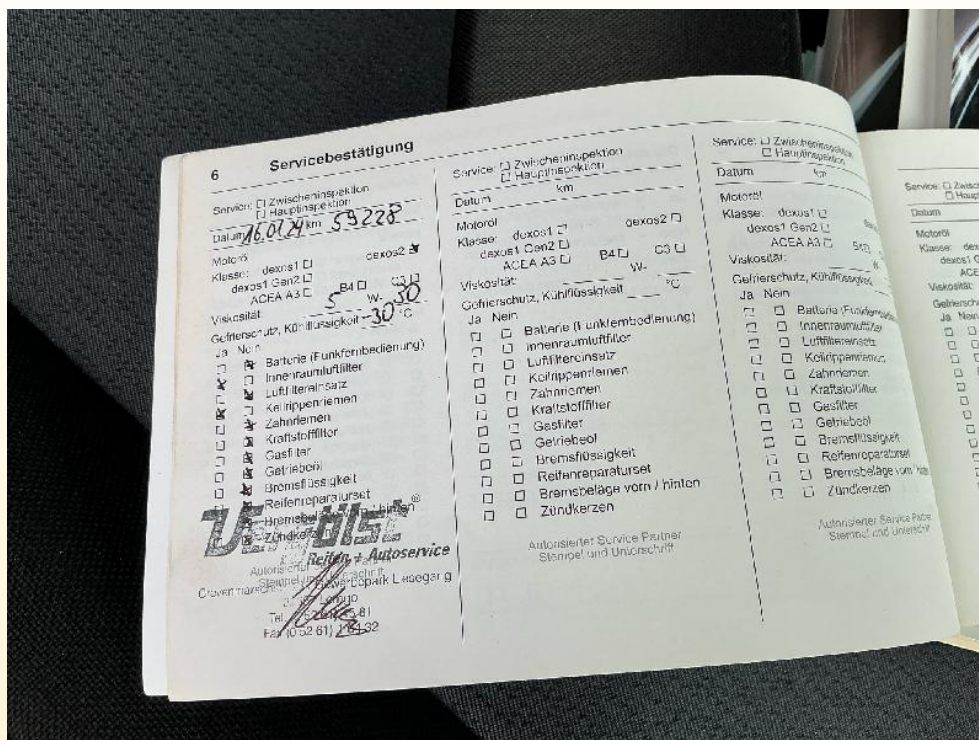
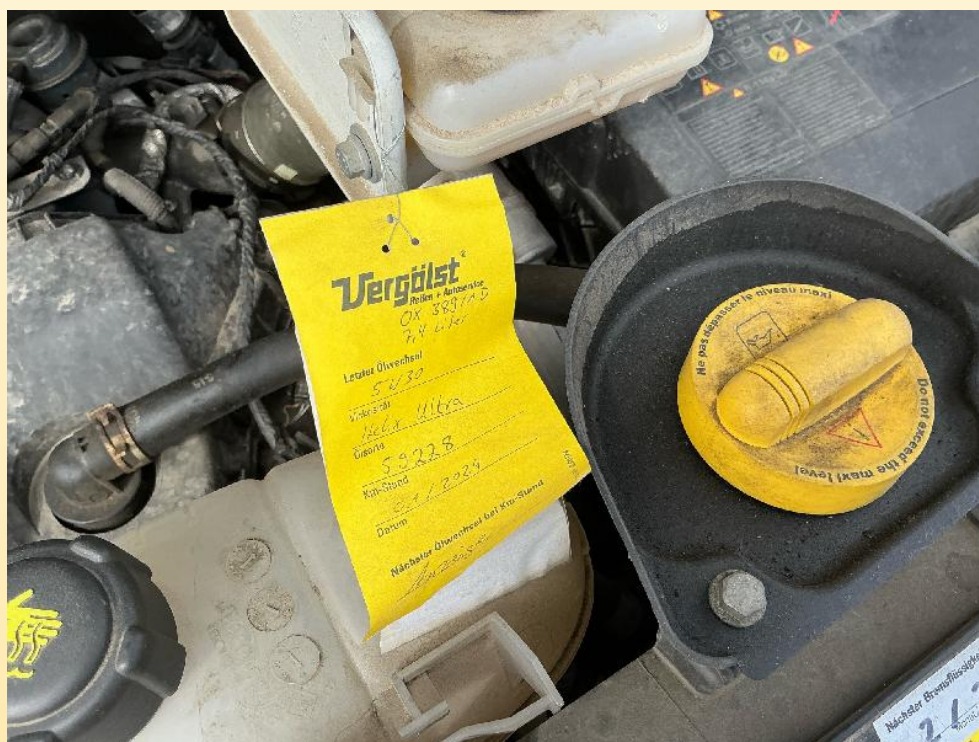
Bild: Kundendienst

| Kundendienst | Das Fahrzeug ist nicht Scheckheftgepflegt, Kundendienst zuletzt lt. Serviceheft am 16.01.2024 bei 59228 km | 🟡 |

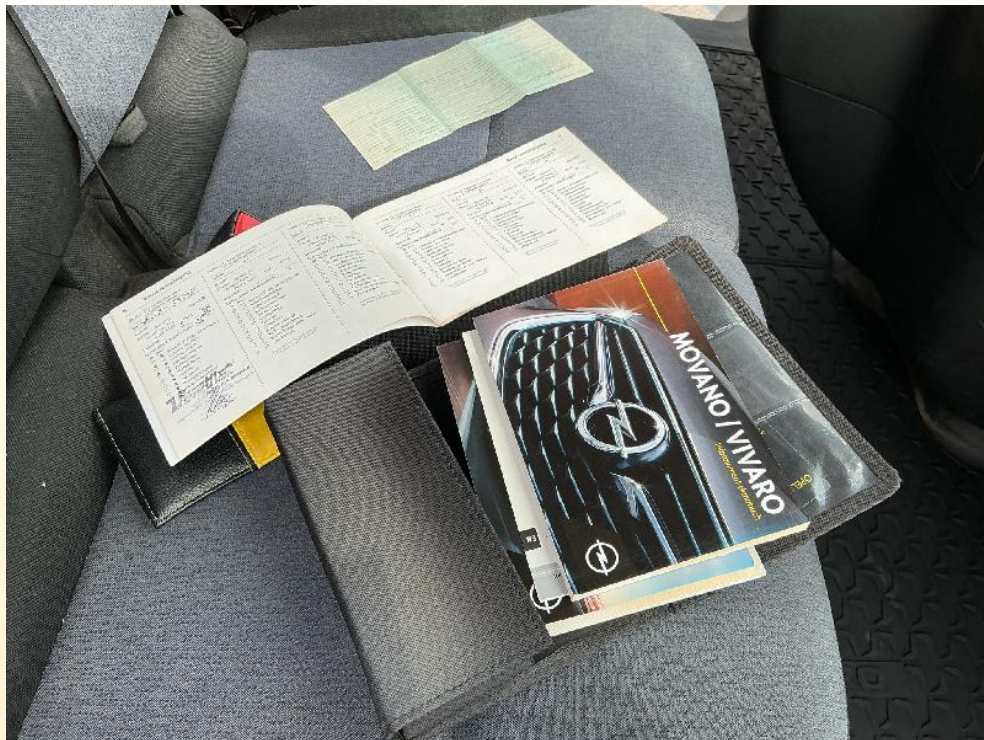
Bild: Fzg. Unterlagen

| Fzg. Unterlagen | Das Bordbuch sowie das Serviceheft lagen vor | 🟢 |

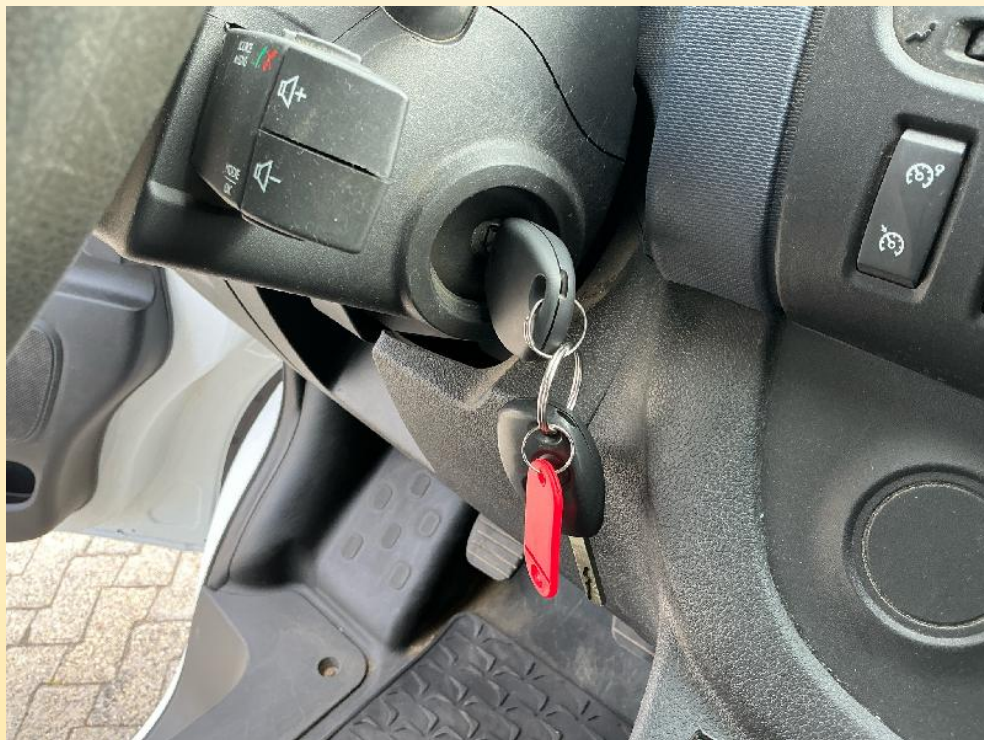
Bild: Schließsystem

| Schließsystem | Bei der Besichtigung waren zwei Funkschlüssel vorhanden | 🟢 |
