## DAT-SCHÄTZUNG

### HÄNDLEREINKAUFSWERT

| Modell | Vivaro B Kasten/Kombi (2014->), 1.6 CDTI Biturbo, L2H1 2,9t ecoFlex Start/Stop, 2016 - 2019 |

## PRÜFBERICHT

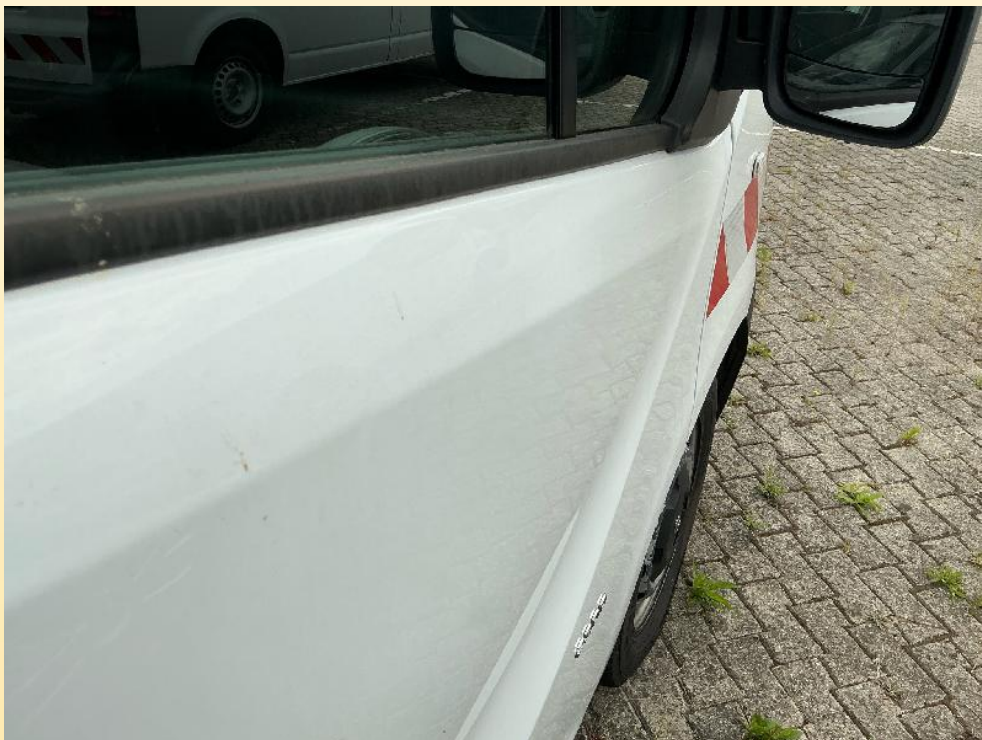
Bild: Türen

| Position | Beschreibung | |
|---|---|---|
| Türen | Die Tür vorne rechts ist leicht eingedellt | ● |

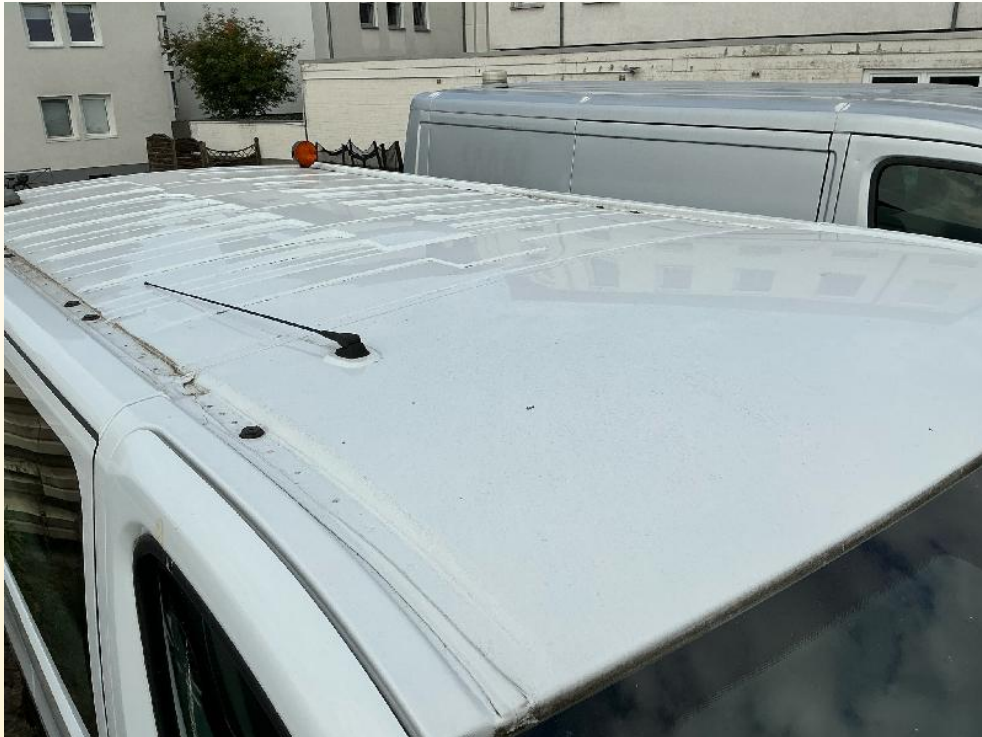
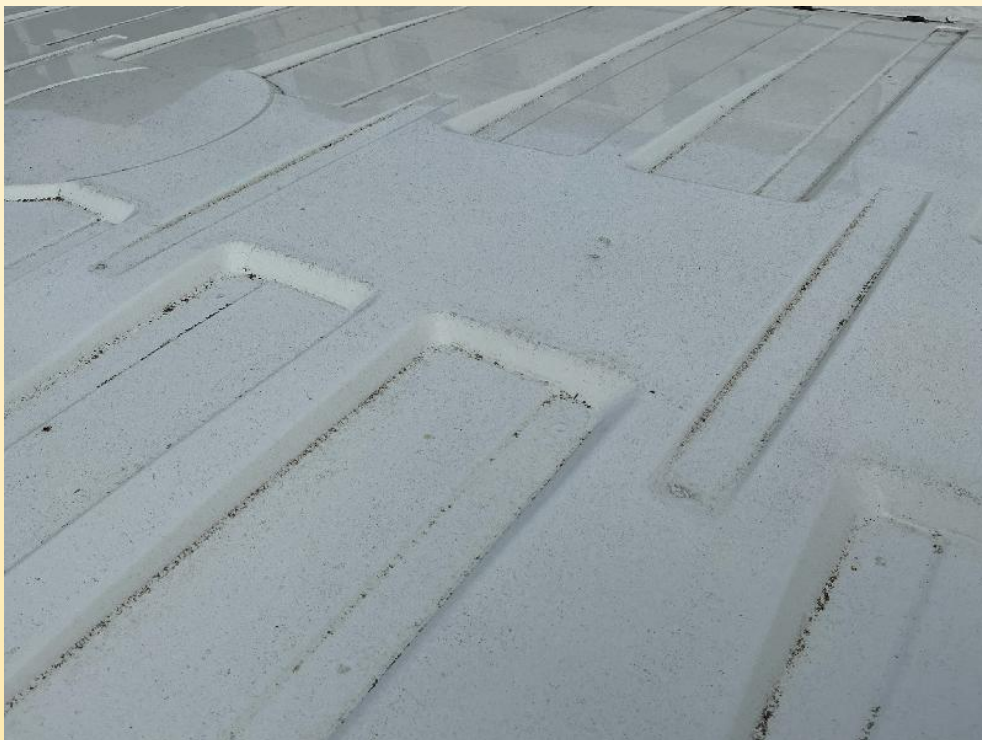
Bild: Dach/Schiebedach

| Position | Beschreibung | |
|---|---|---|
| Dach/Schiebedach | Das Fzg.-Dach ist leicht eingedellt | ● |

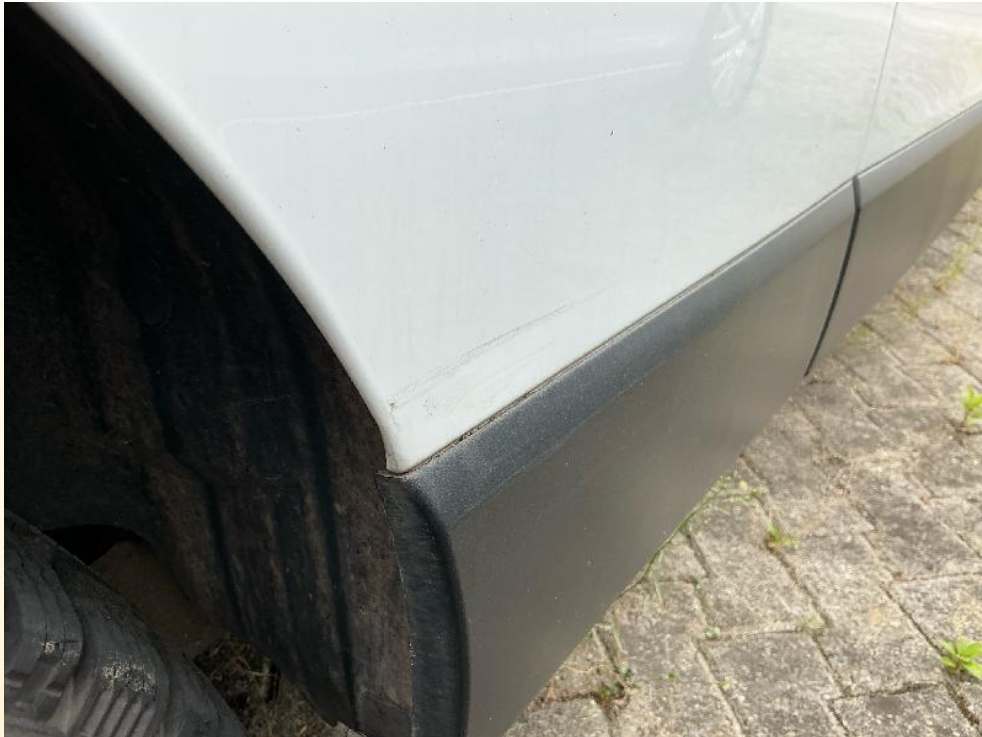
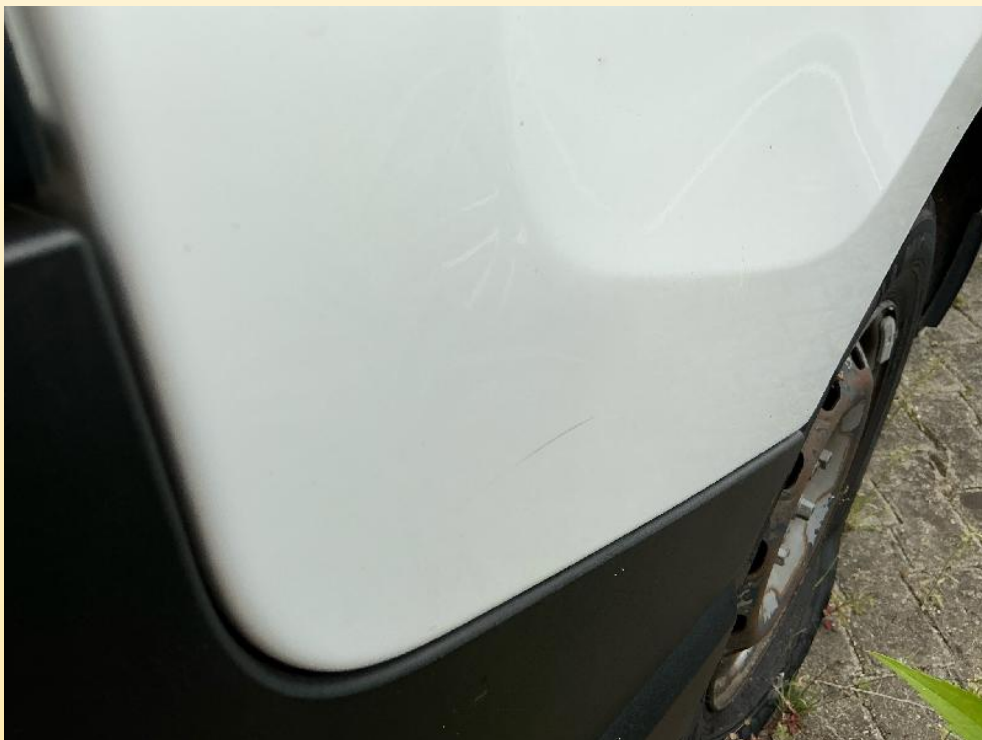
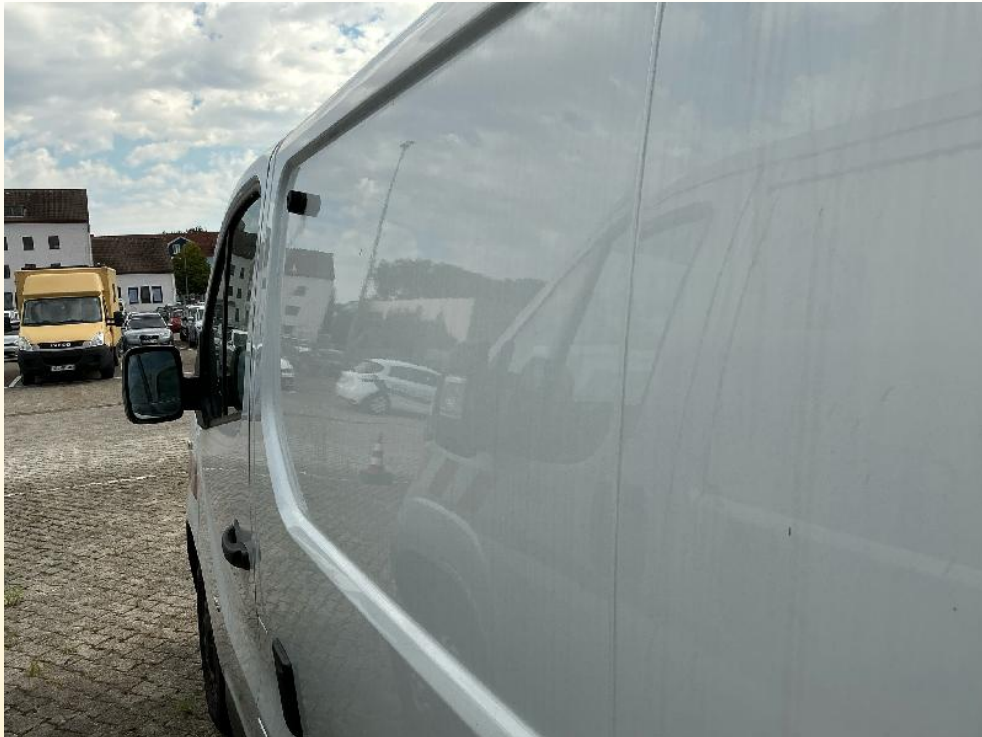
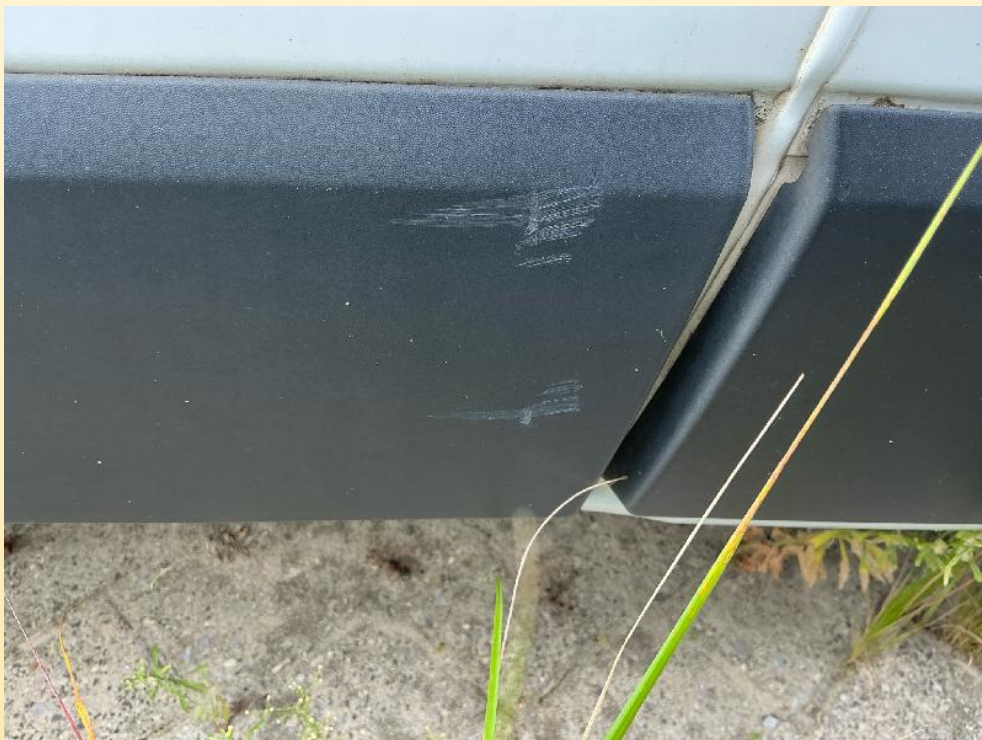
Bild: Kotflügel/Seitenteile

| Position | Beschreibung | |
|---|---|---|
| Kotflügel/Seitenteile | Das Seitenteil rechts ist leicht eingedellt und verschrammt, Die Seitenwand links ist leicht eingedellt / verformt. Zierleisten links leicht verschrammt | ● |

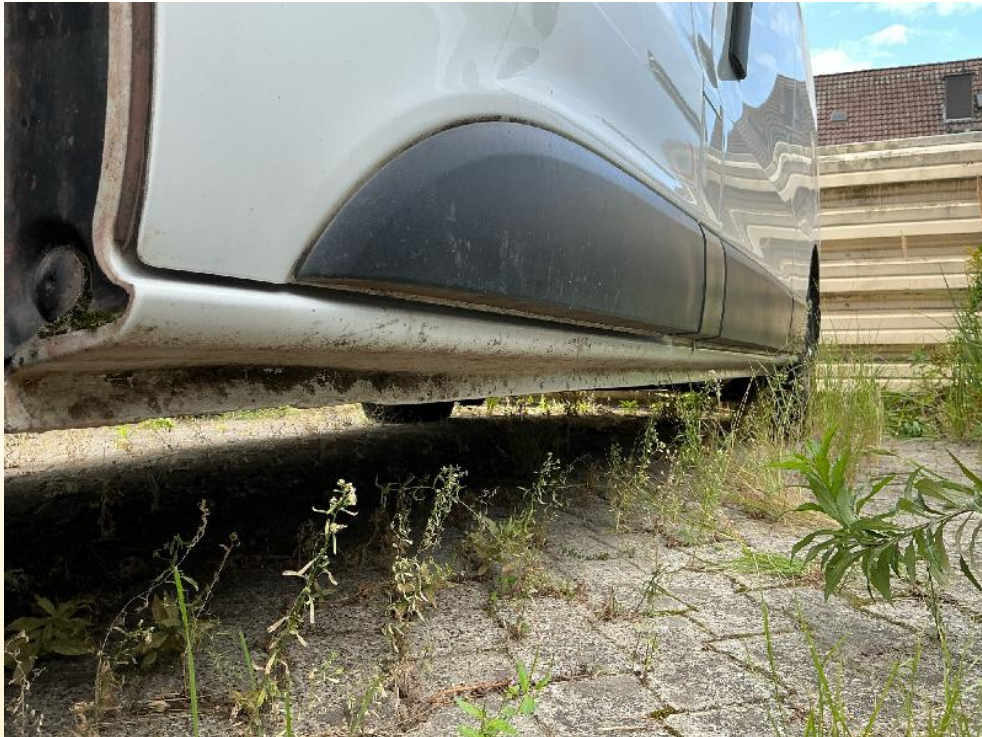
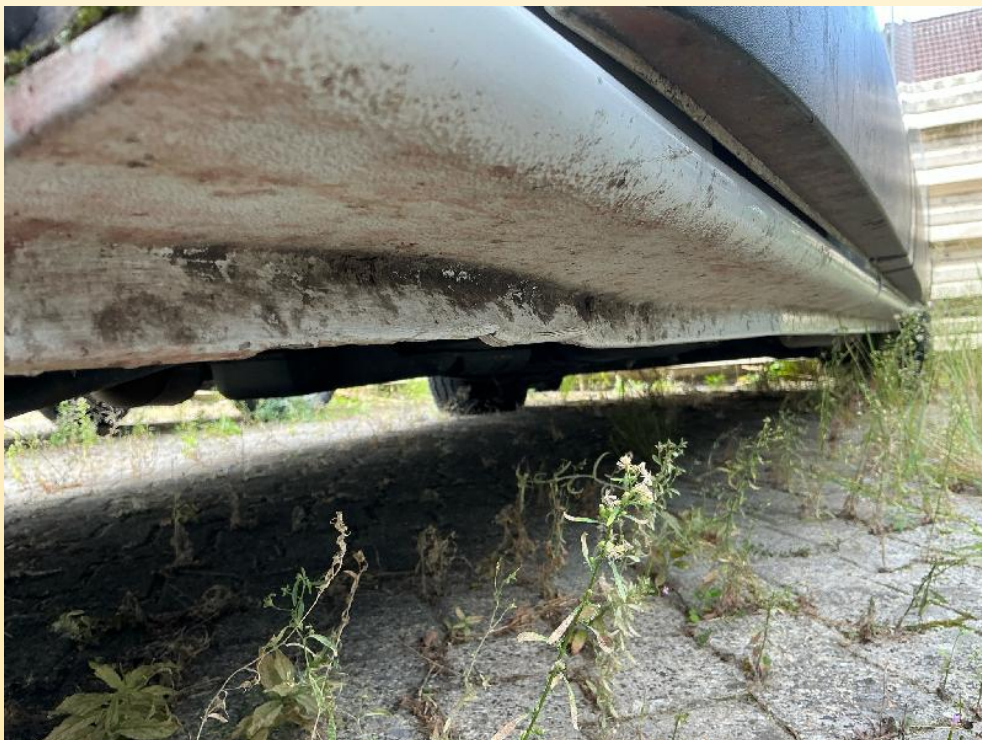
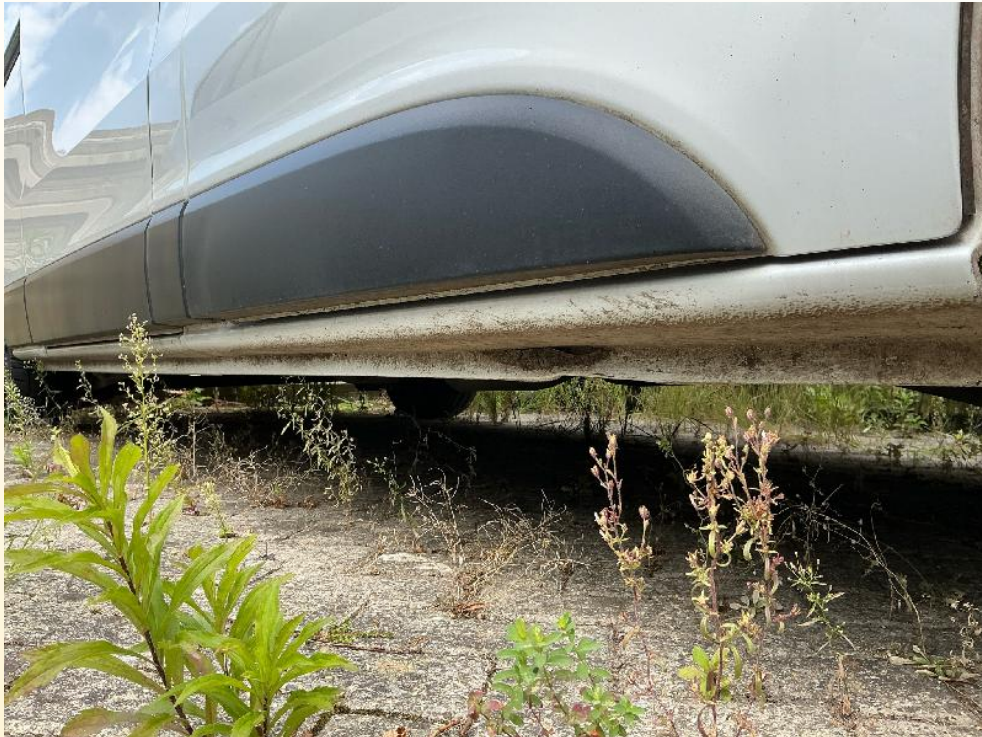
Bild: Schweller

| Position | Beschreibung | |
|---|---|---|
| Schweller | Die Seitenschweller sind im vorderen Kantenbereich leicht verformt und verschrammt | ● |

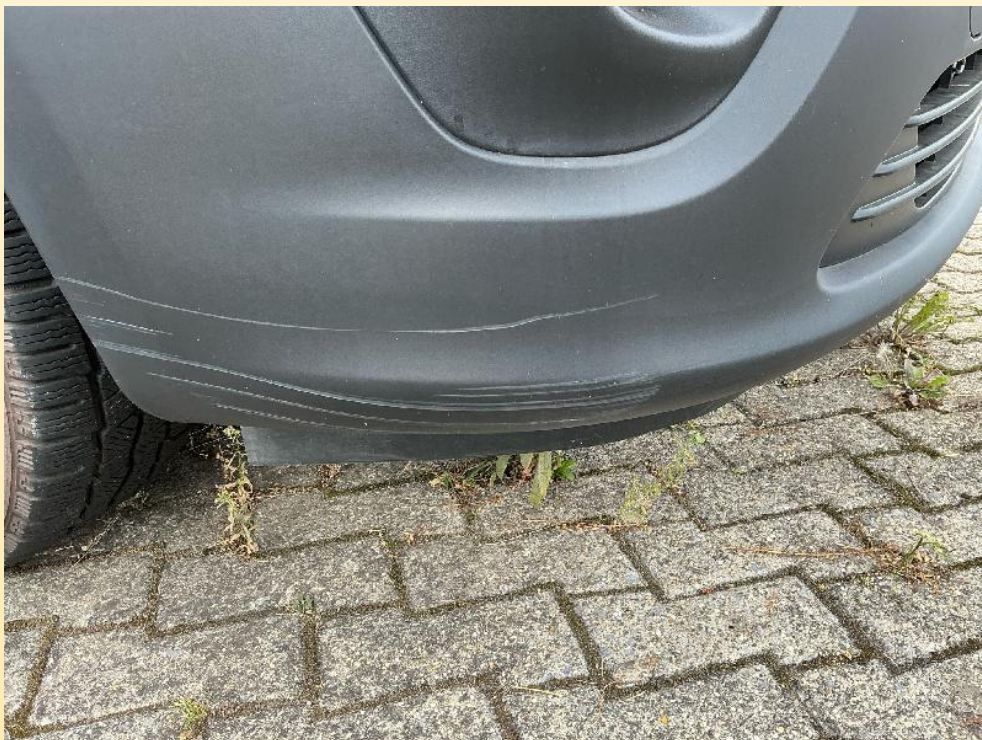
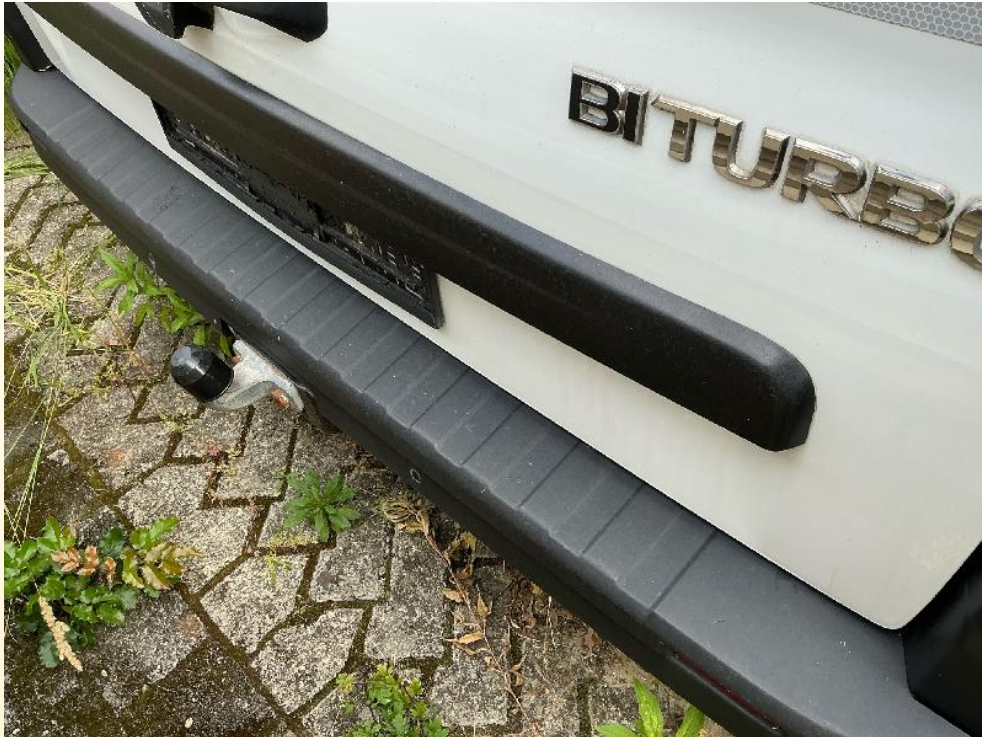
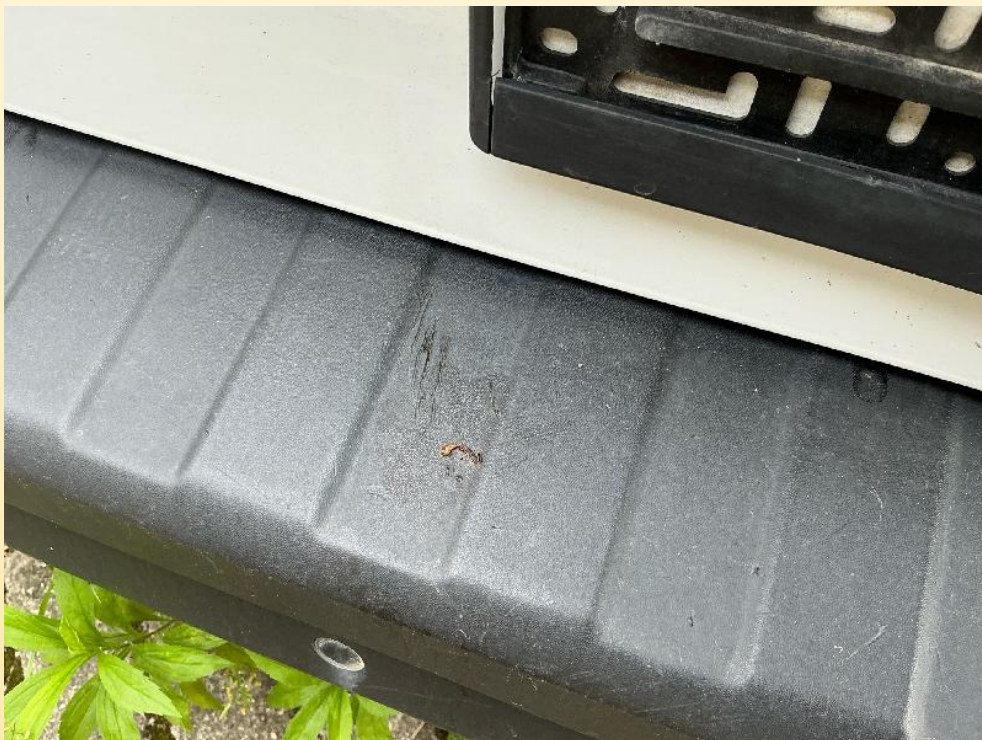
Bild: Stoßstangen

| Position | Beschreibung | |
|---|---|---|
| Stoßstangen | Die Stoßfängerverkleidung vorn ist rechtsseitig verschrammt, Die Stoßfängerverkleidung hinten ist verschrammt | ● |

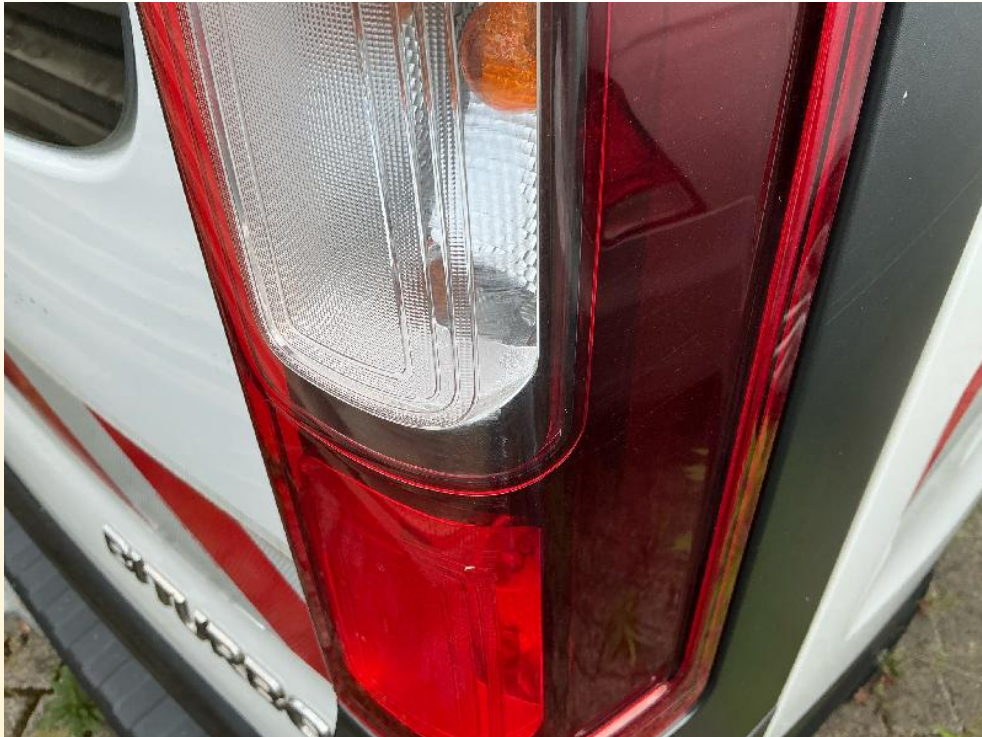
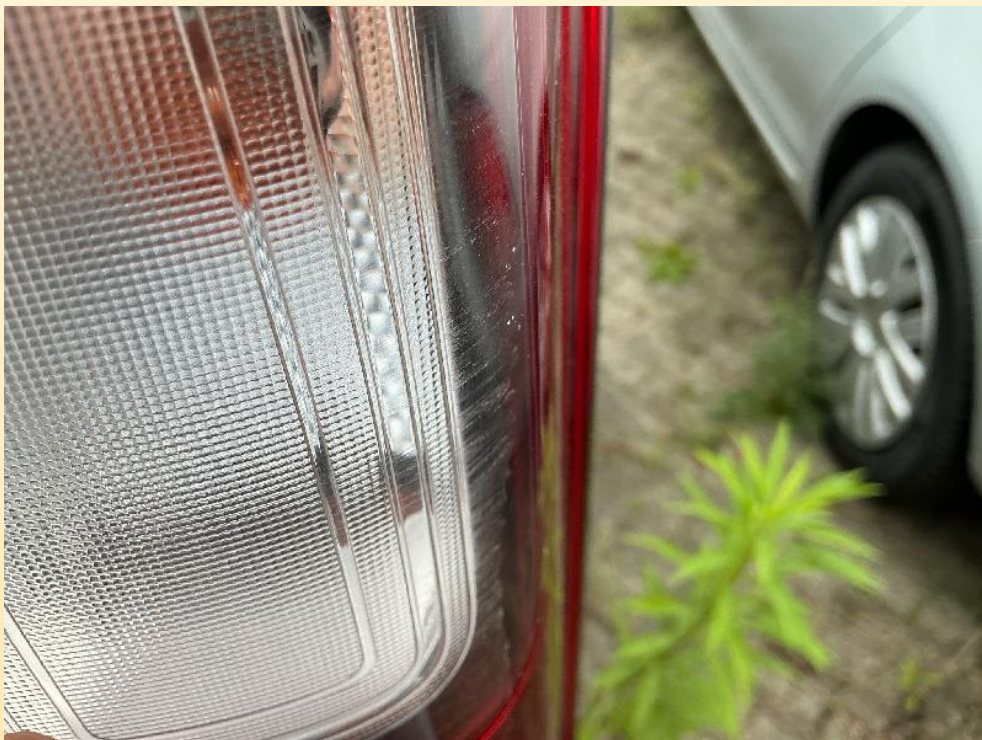
Bild: Beleuchtung

| Position | Beschreibung | |
|---|---|---|
| Beleuchtung | Die Schlussleuchte rechts ist leicht verschrammt | ● |

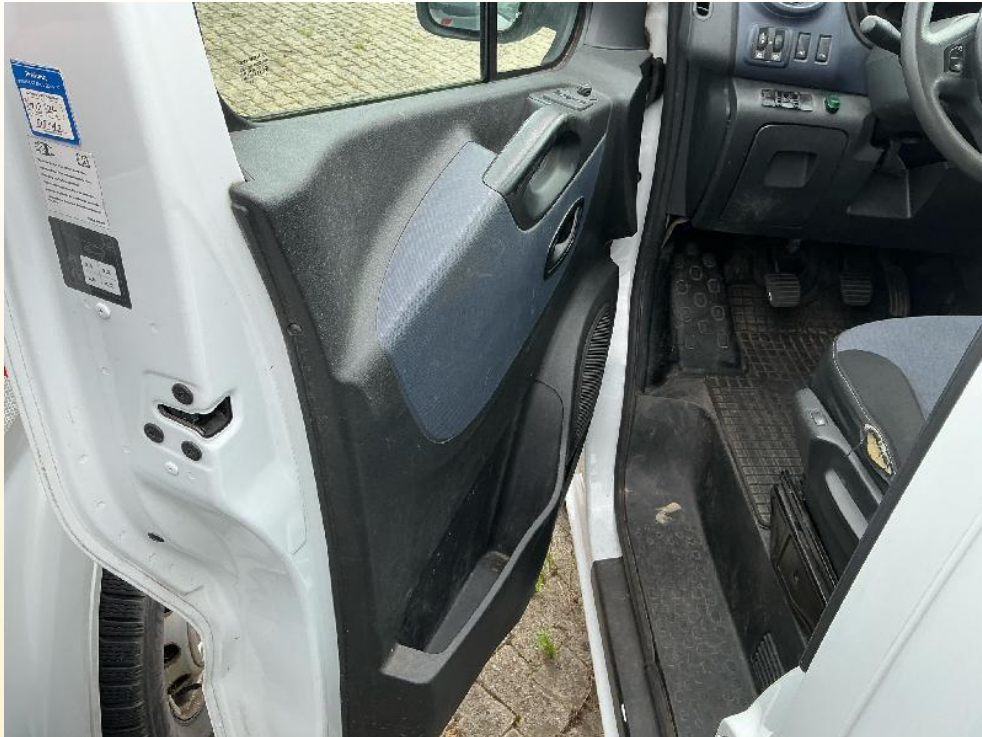
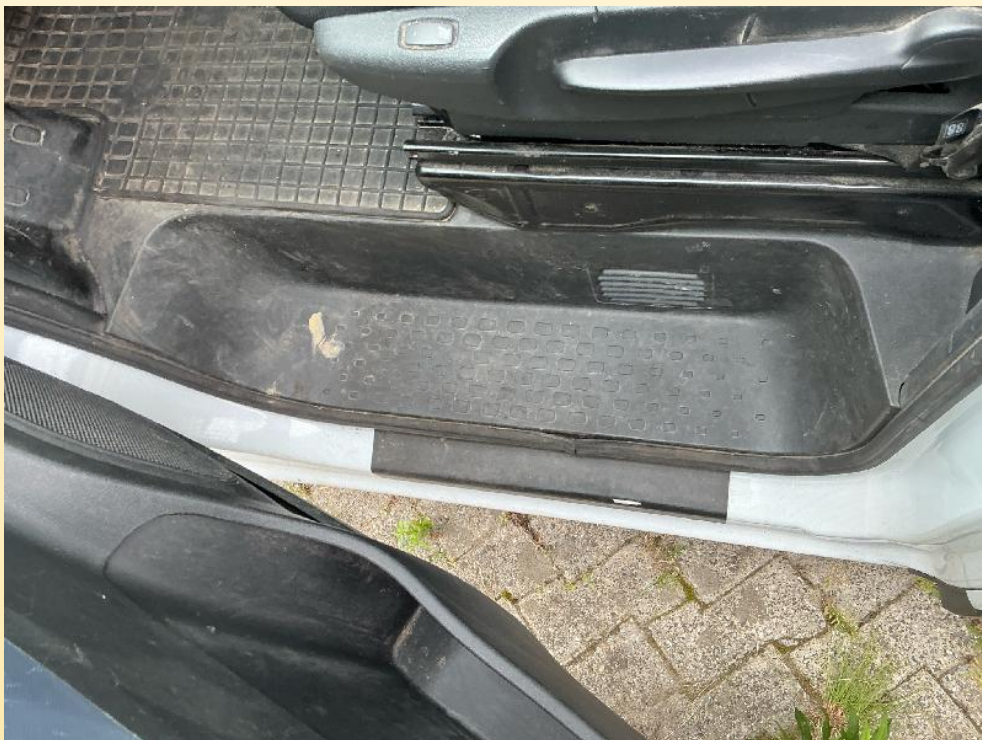
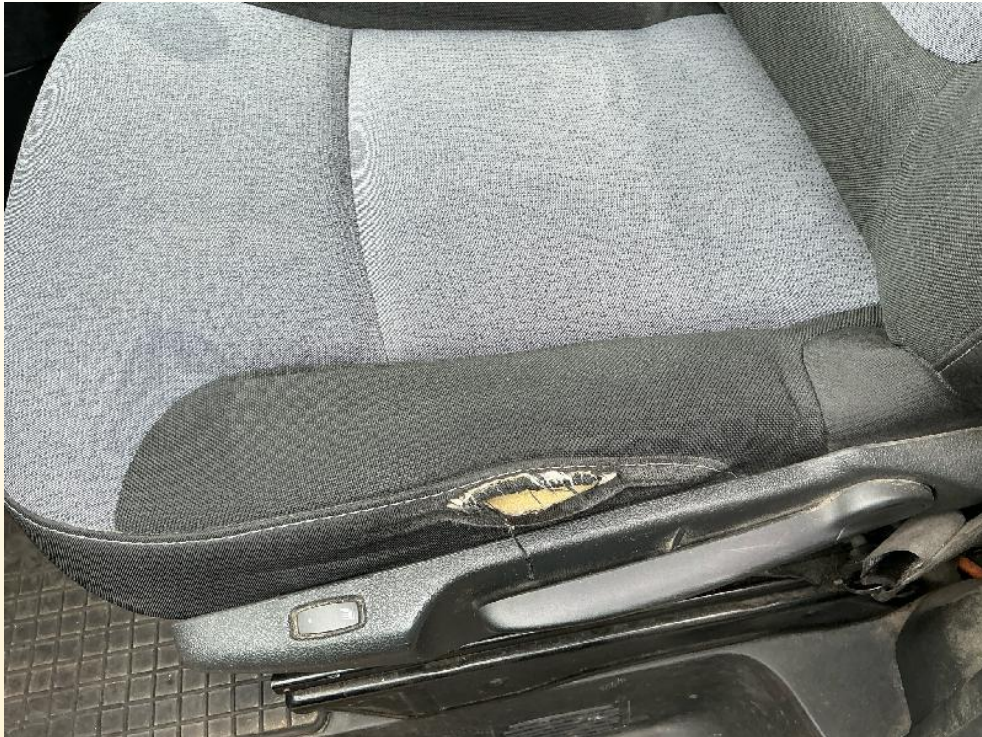
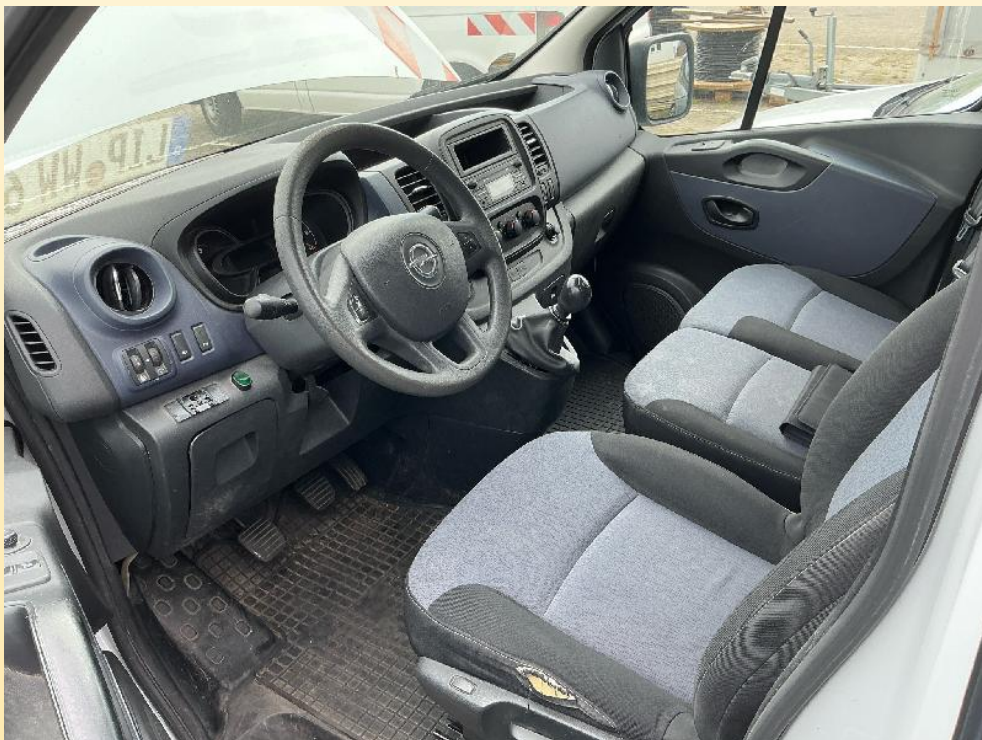
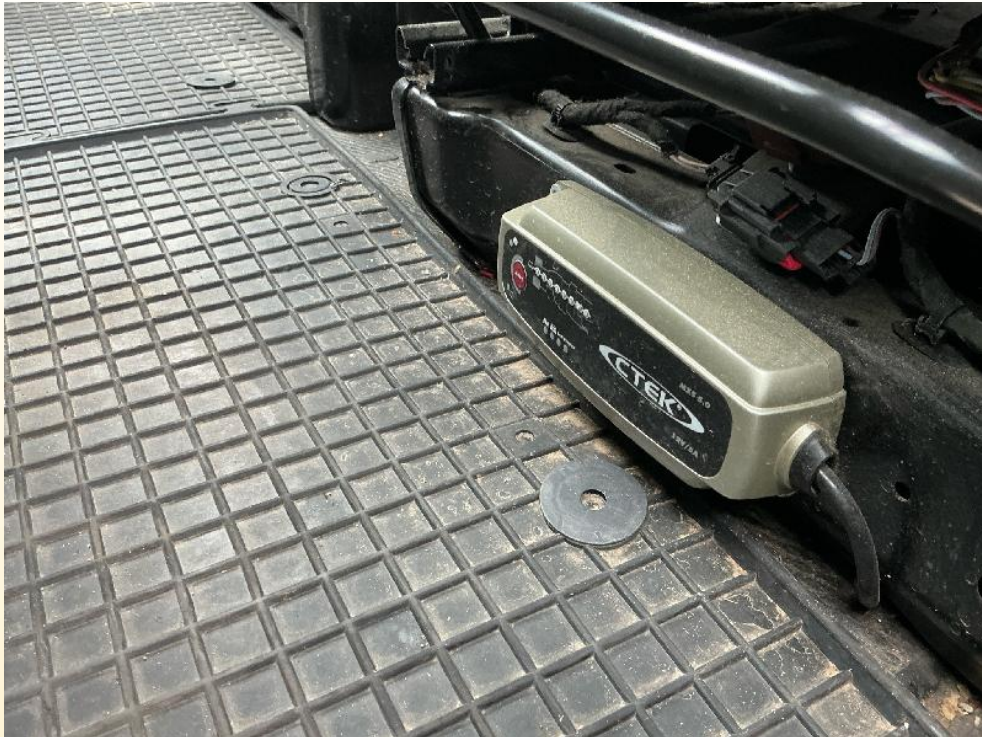
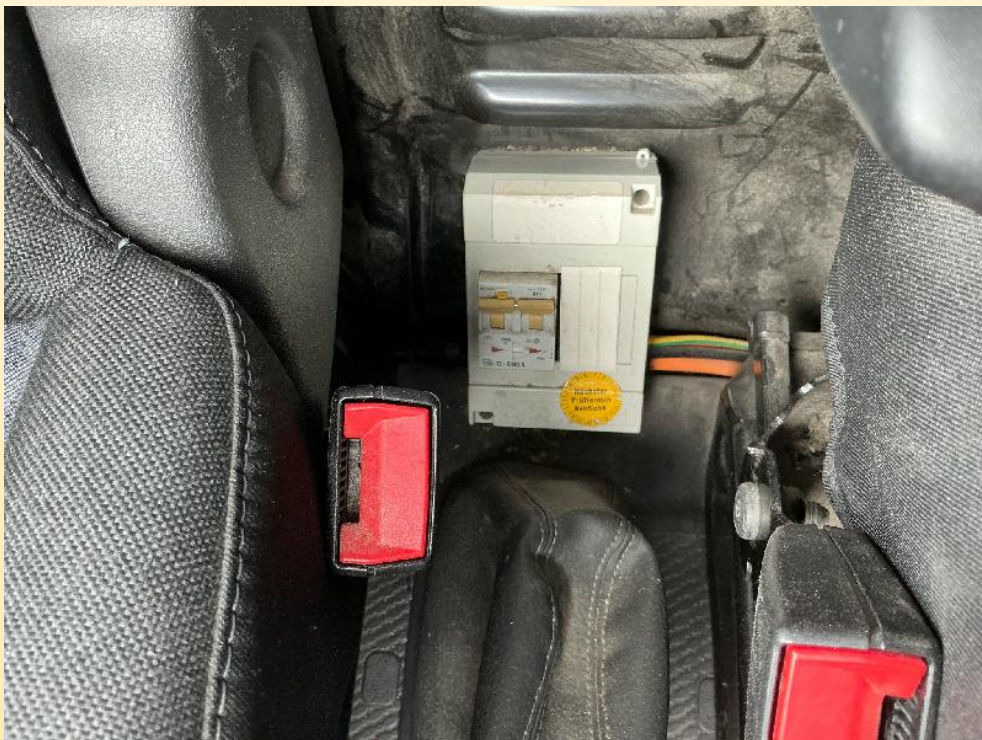
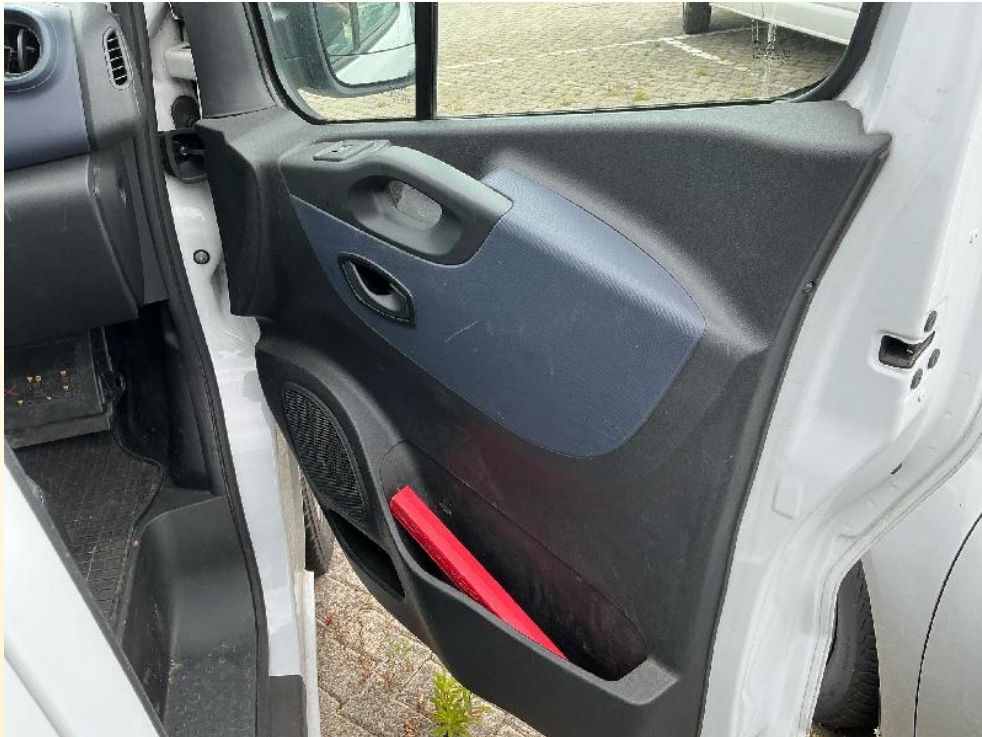
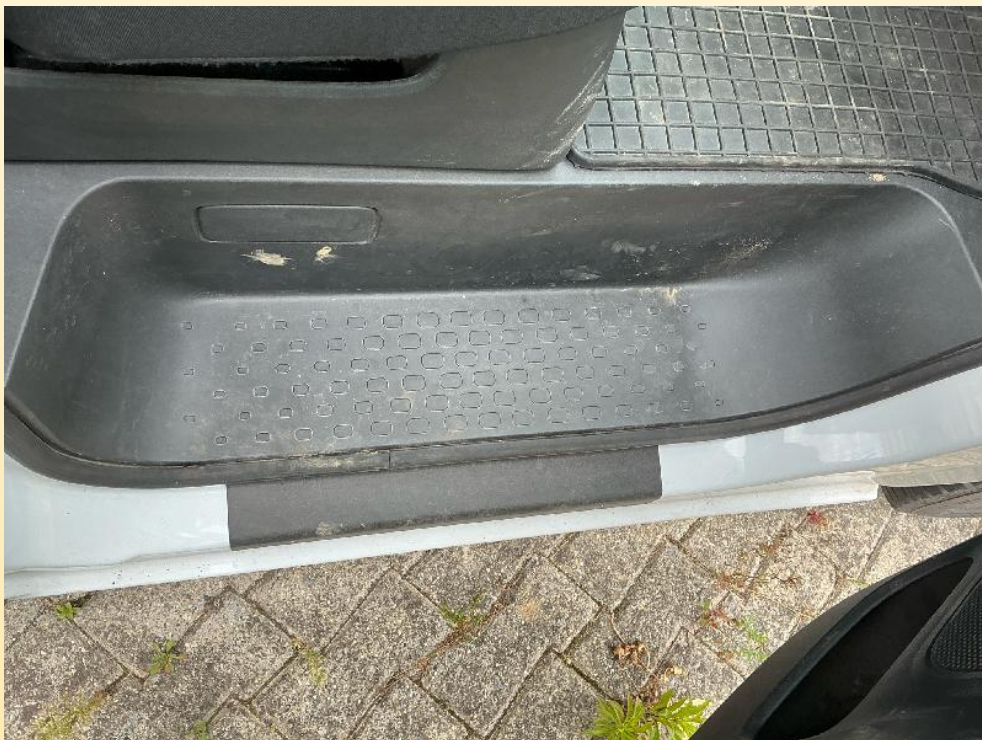
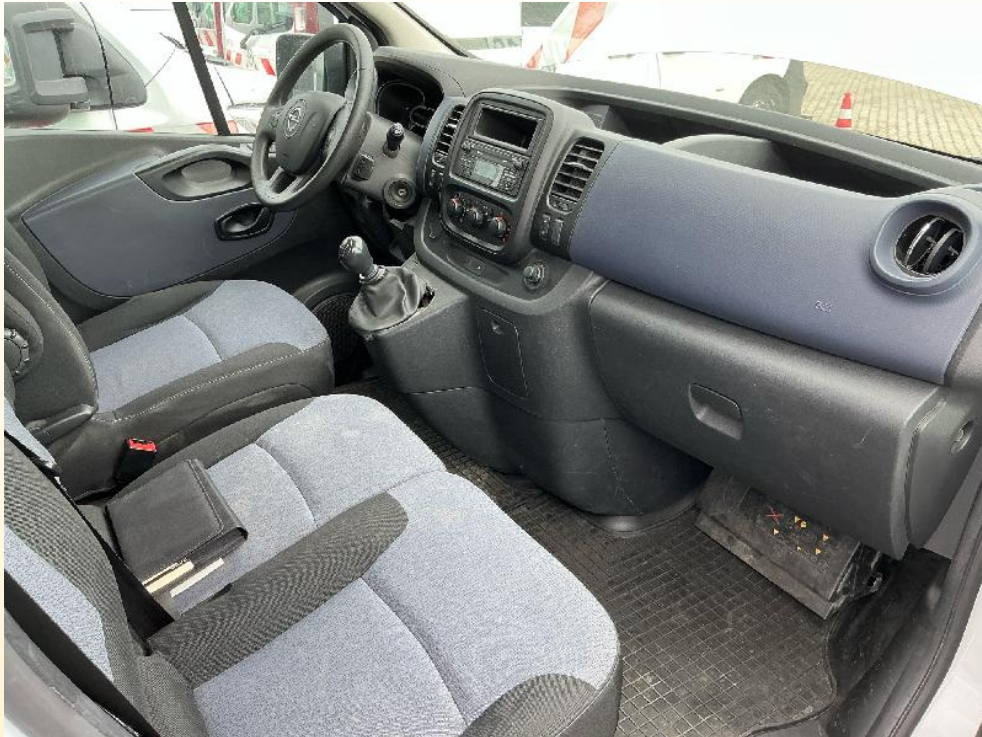
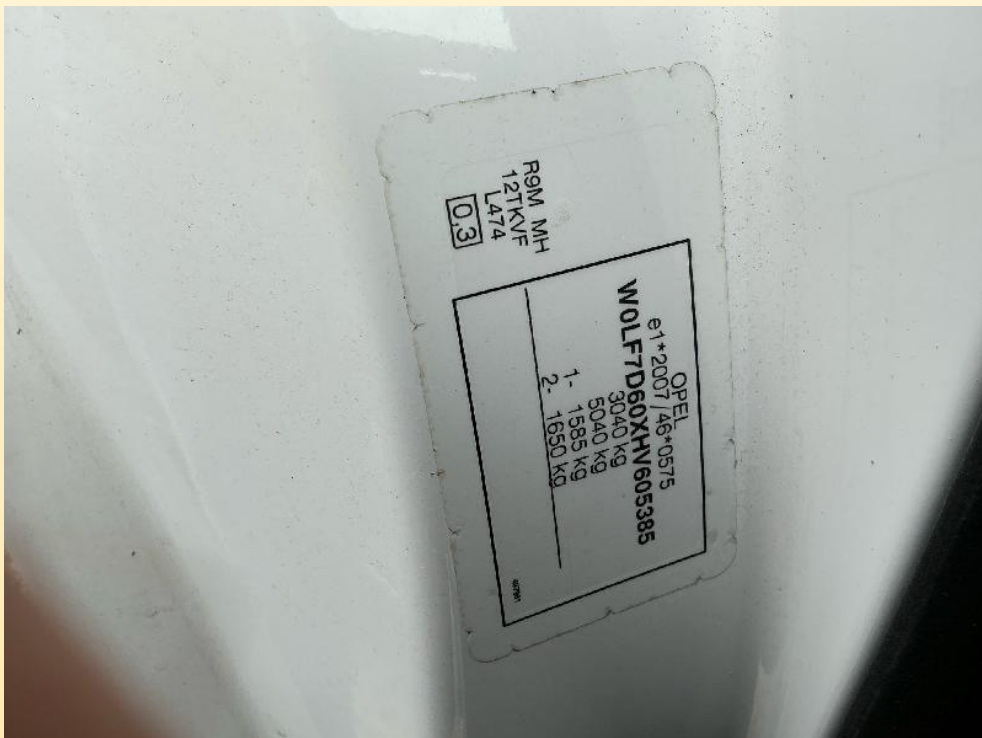
Bild: Verkleidungen

| Position | Beschreibung | |
|---|---|---|
| Verkleidungen | Die Türverkleidungen sind teilweise leicht verschrammt / verschmutzt, Die Einstiegsverkleidungen sind teilweise leicht verschrammt / verschmutzt, Sitz v.l. im Flankenbereich beschädigt, Die Sitze sind verschmutzt, Schaltmanschette beschädigt | ● |

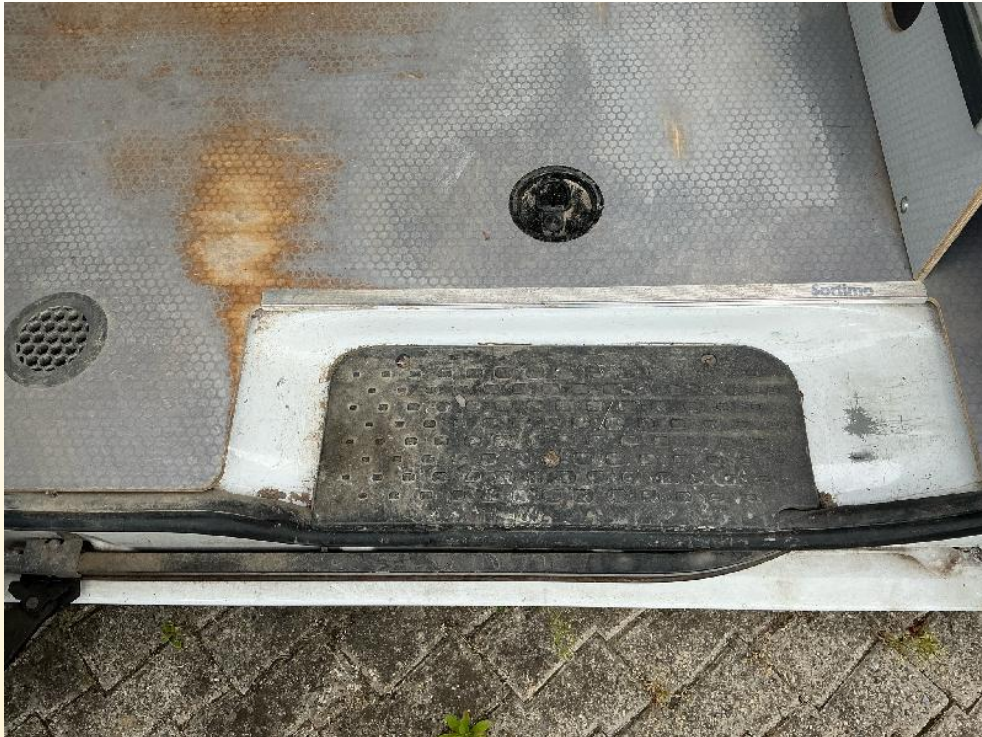
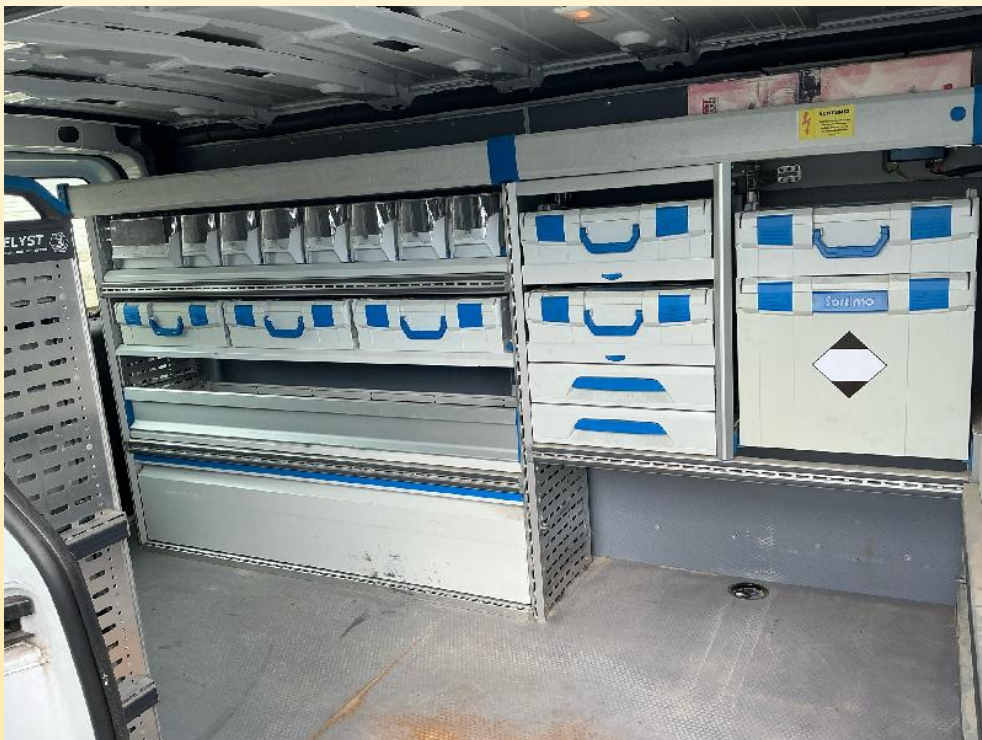
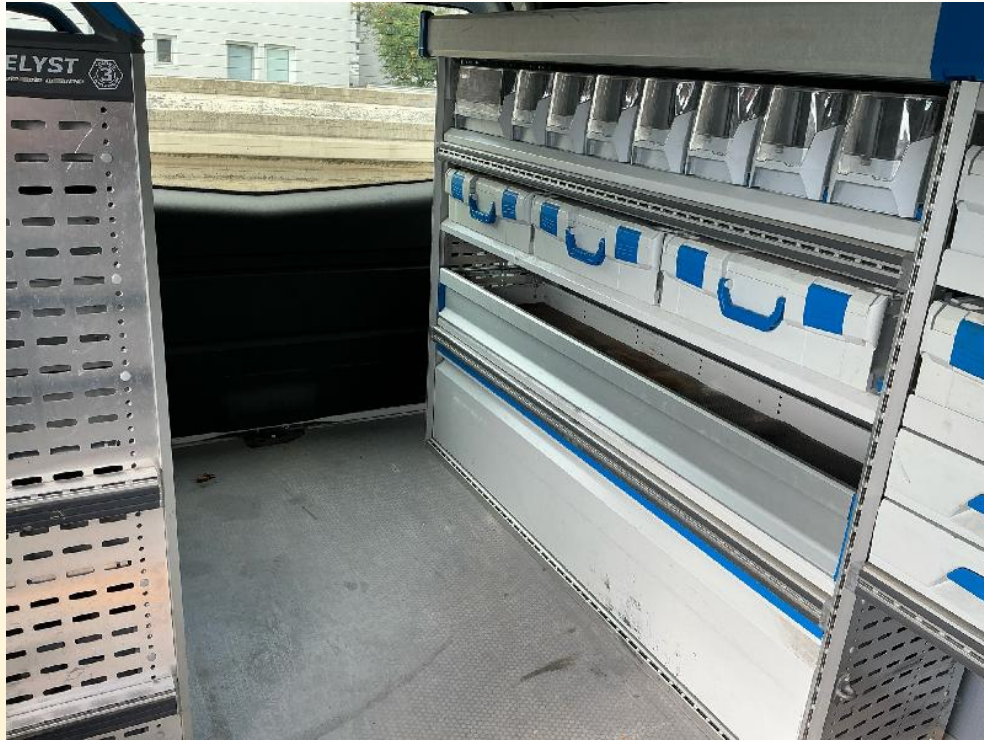
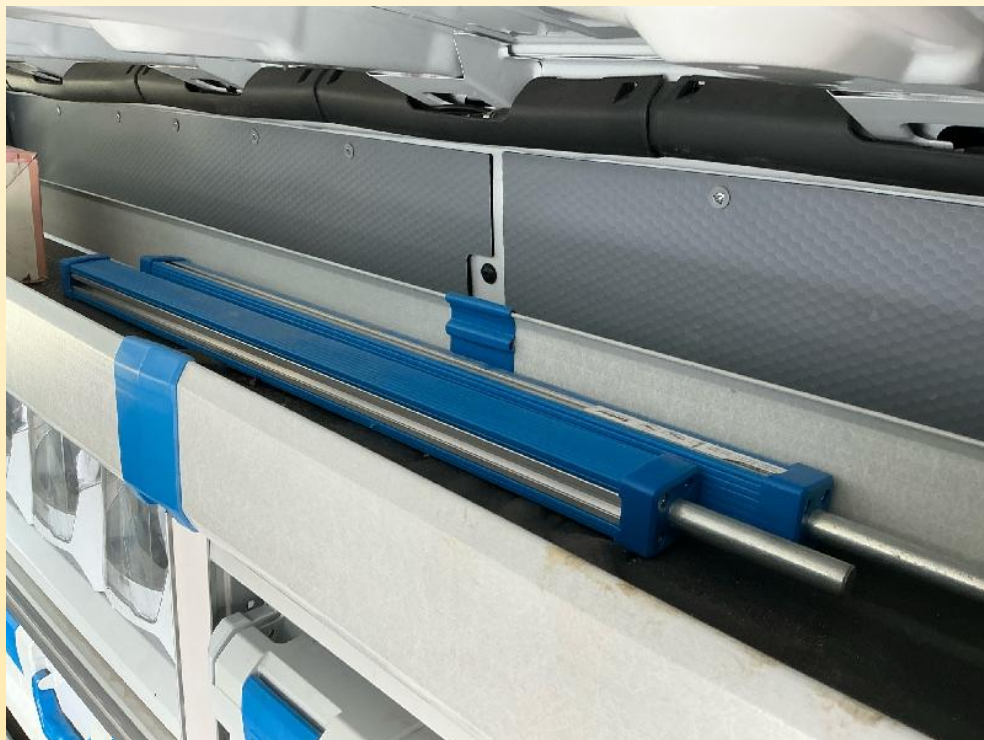
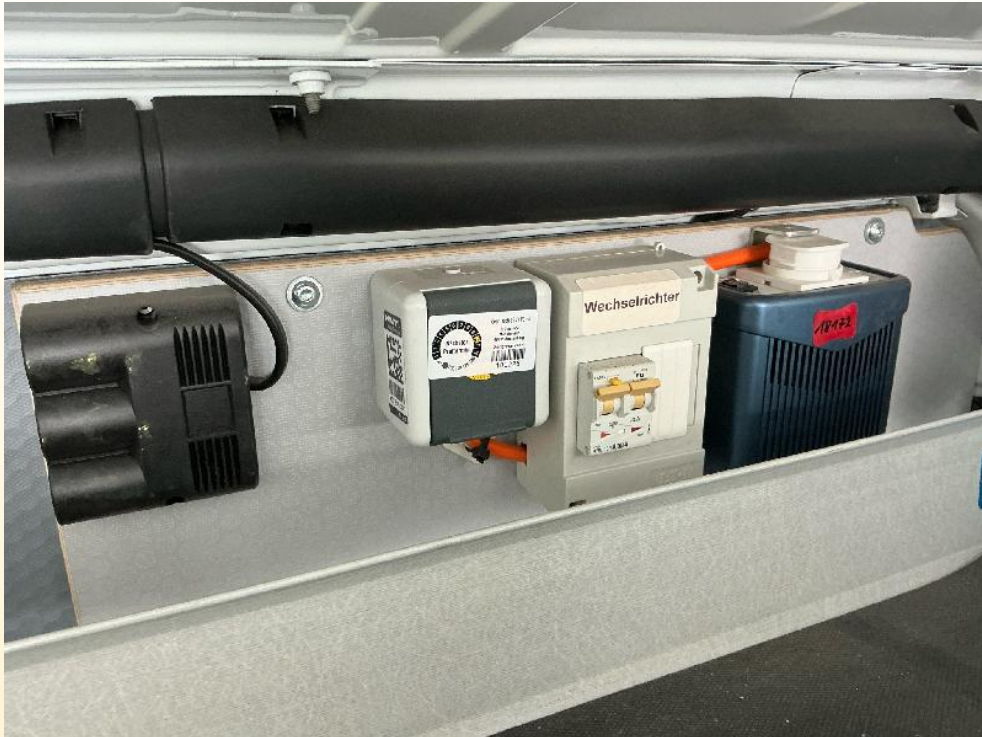
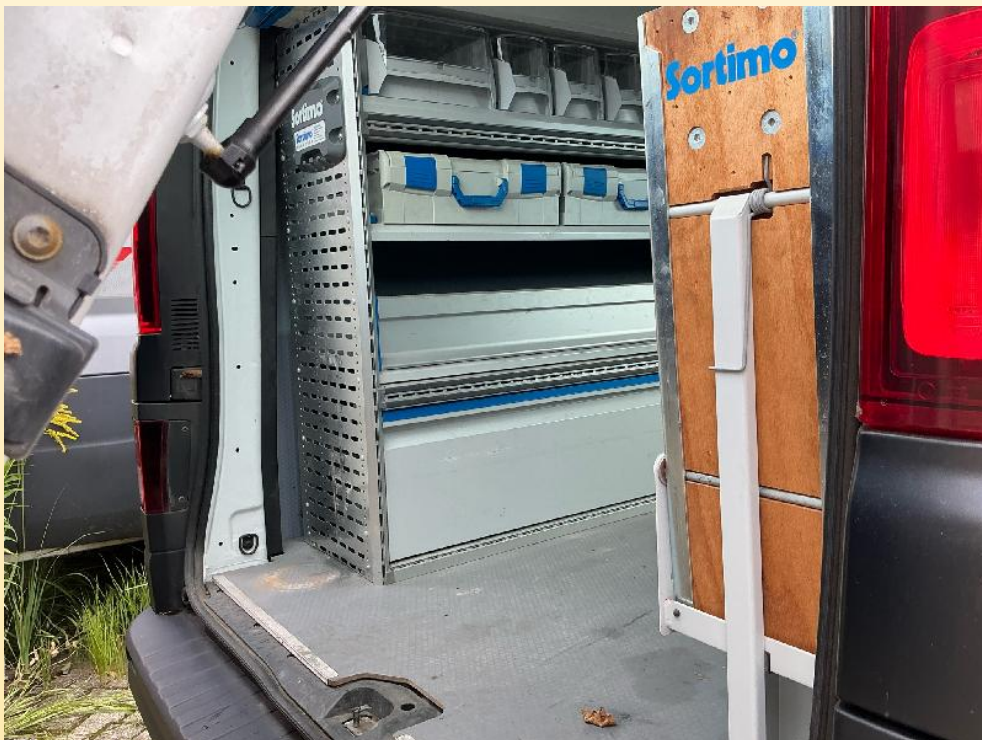
Bild: Koffer-/Laderaum/Aufbau

| Position | Beschreibung | |
|---|---|---|
| Koffer-/Laderaum/Aufbau | Die Heckklappenverkleidung ist verschrammt, Die Laderaumverkleidungen sind verschrammt | ● |
