## DAT-SCHÄTZUNG

### HÄNDLEREINKAUFSWERT

| Modell | Vivaro B Kasten/Kombi (2014->), 1.6 CDTI Biturbo, L2H1 2,9t ecoFlex Start/Stop, 2016 - 2019 |

## PRÜFBERICHT

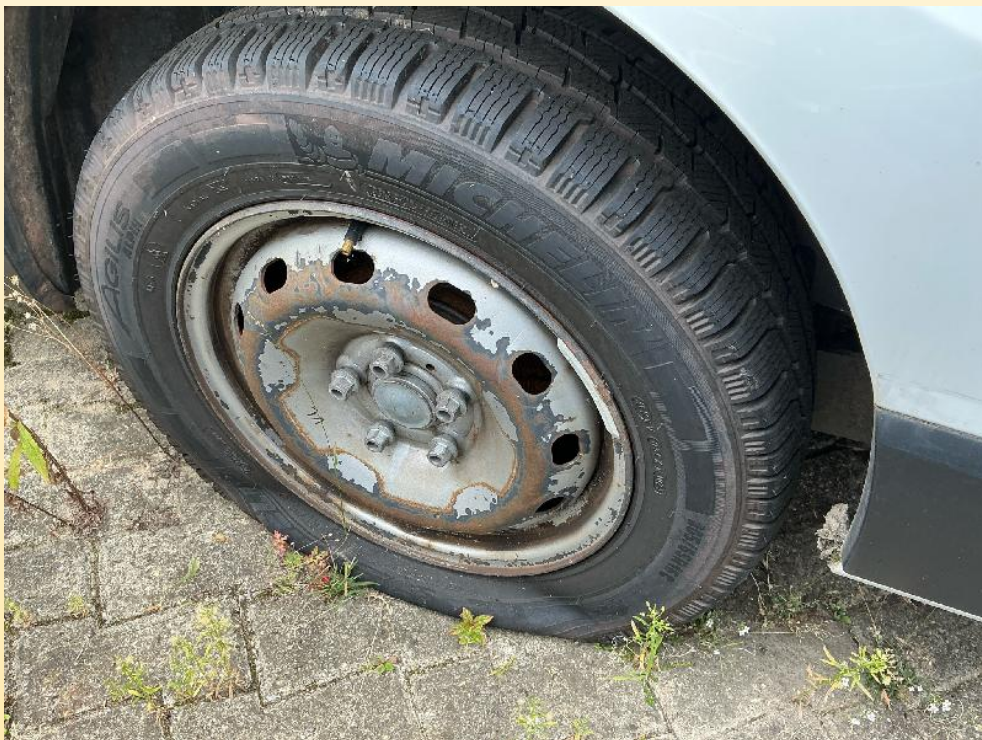
Bild: Bereifung

| Position | Beschreibung | |
|---|---|---|
| Bereifung | Der Reifen h.r. ist platt | ● |

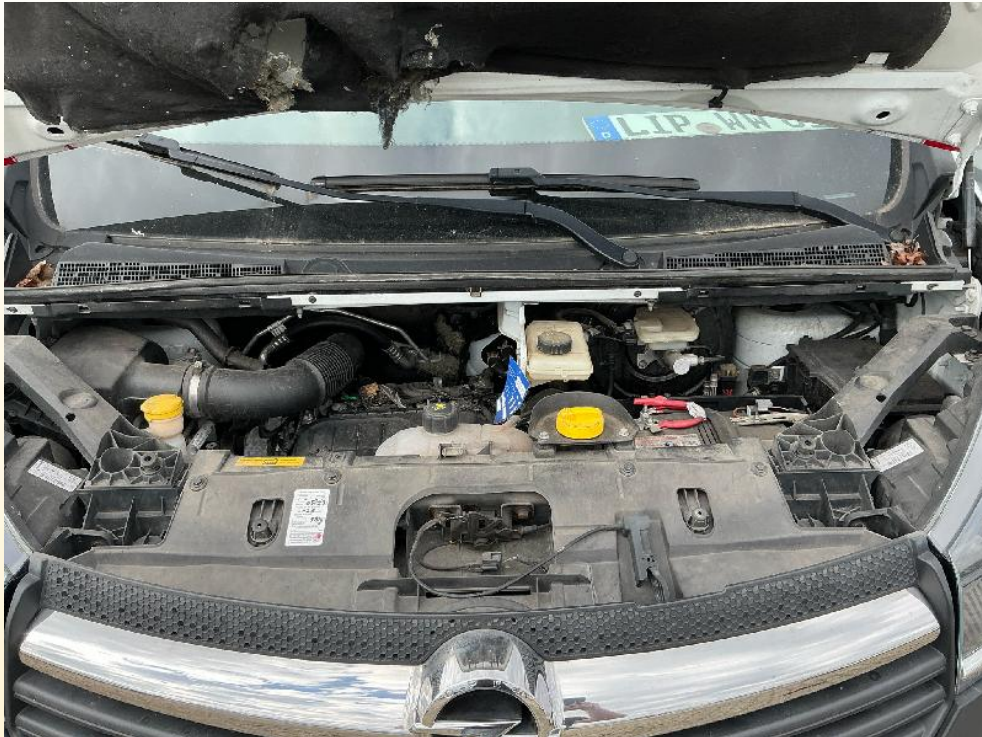
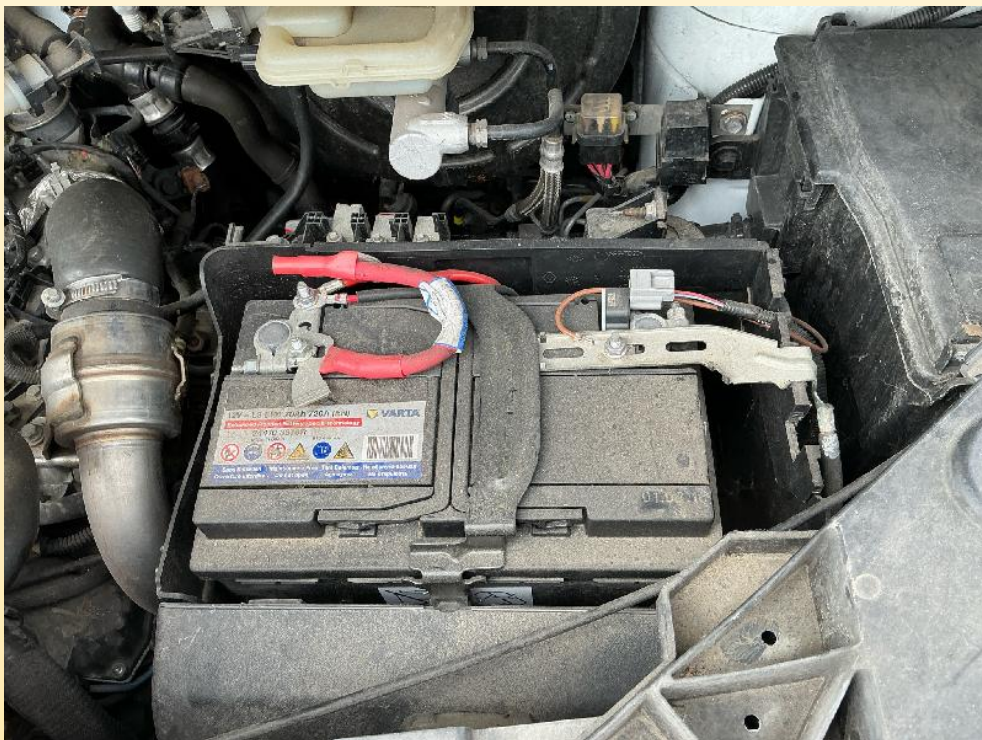
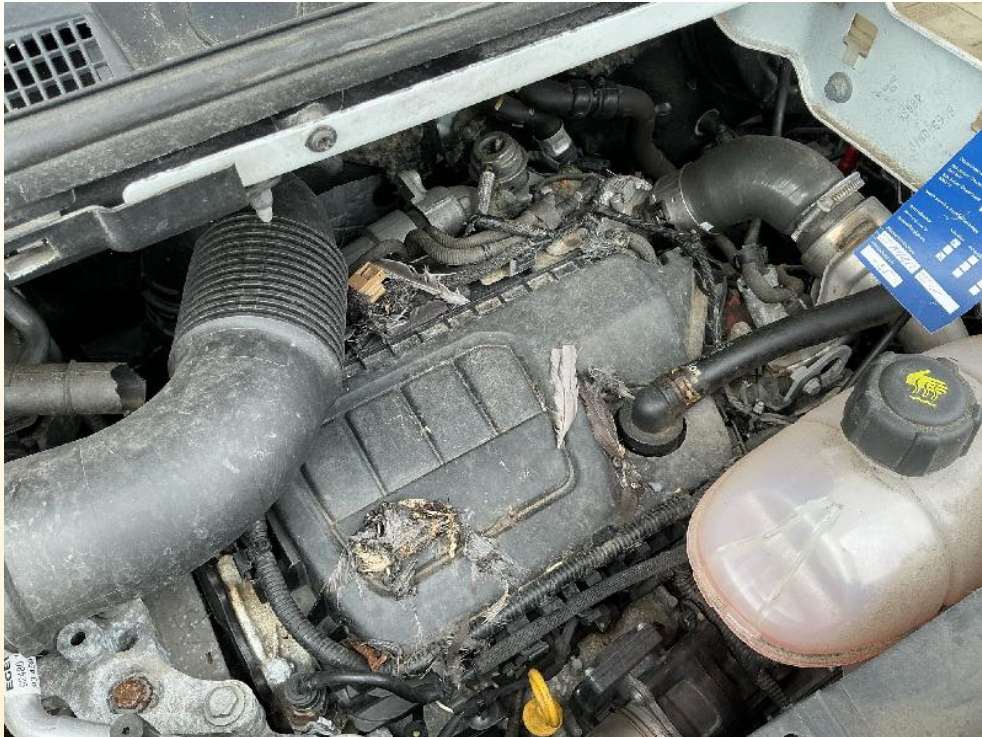
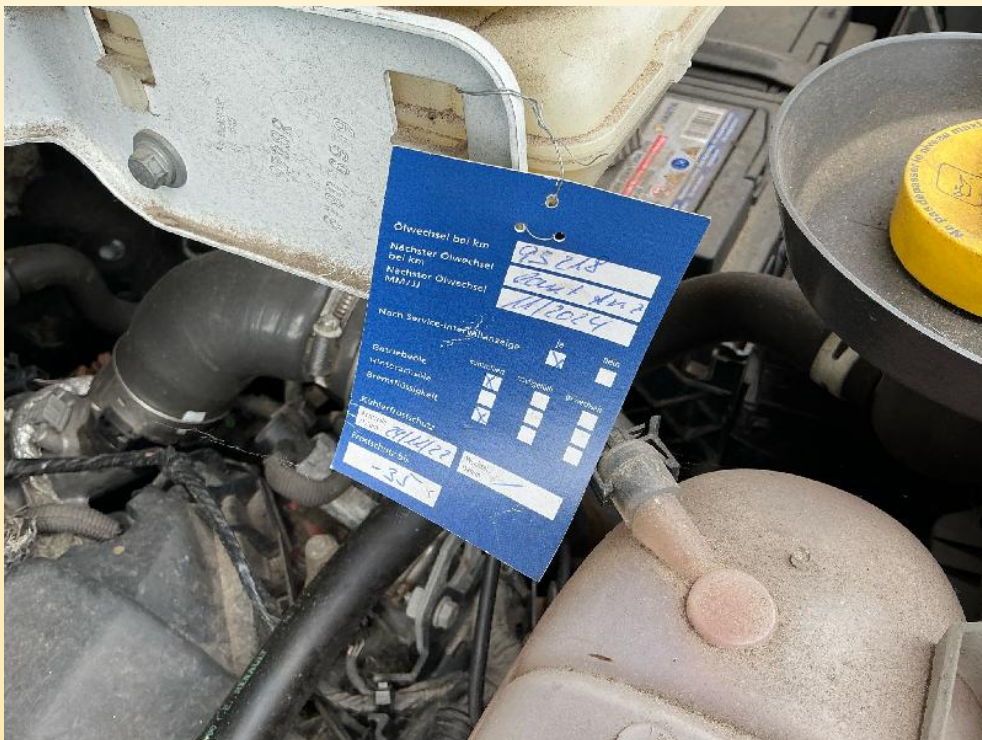
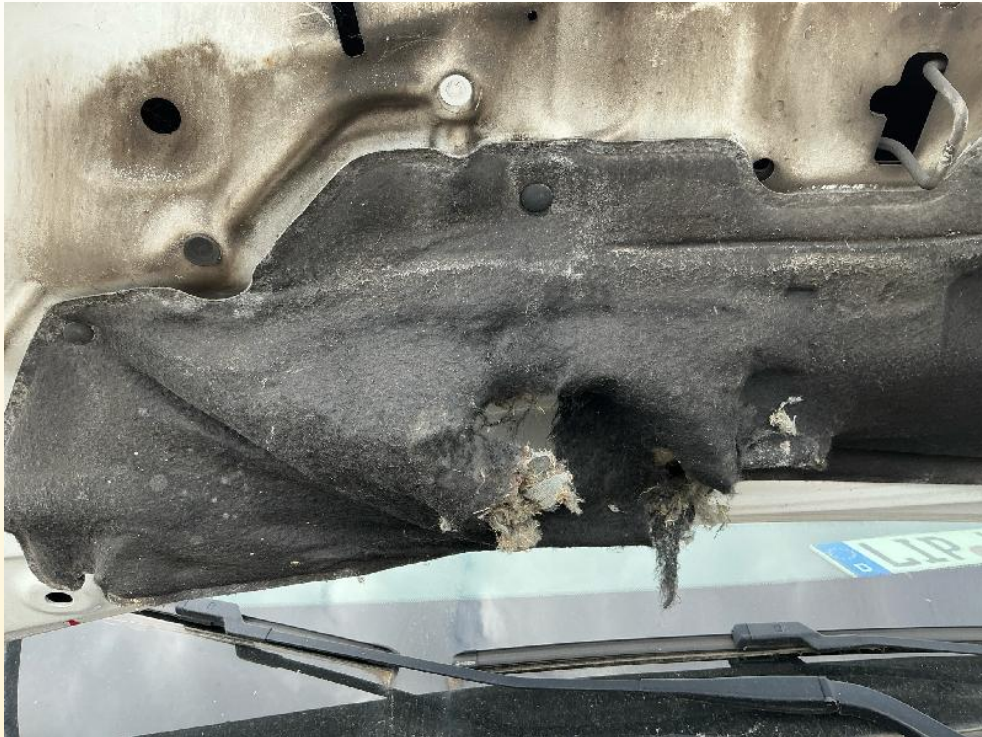
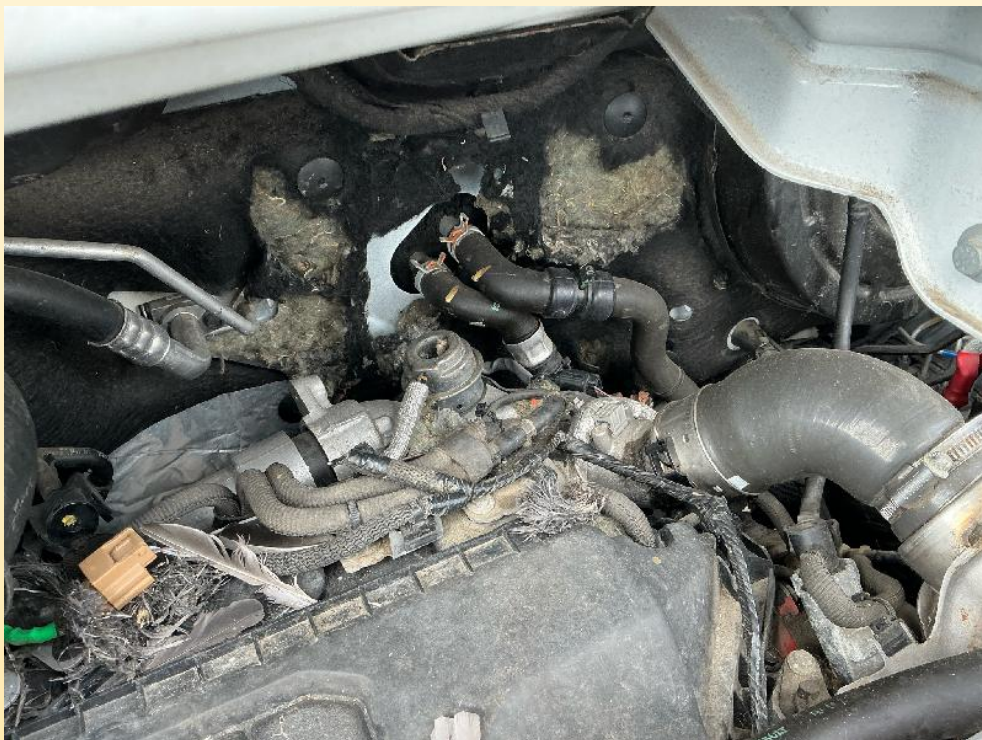
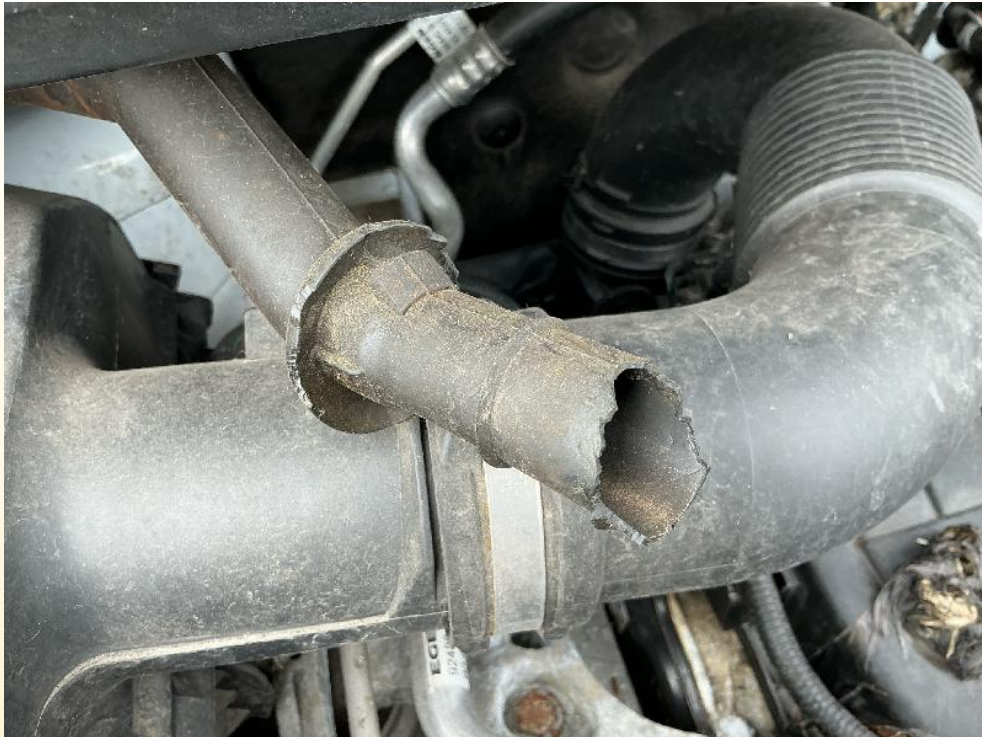
Bild: Motor

| Motor | Marderspuren im Motorraum! Diverse Isolierung sowie Schläuche im Motorraum sind beschädigt, Ein Motorprobelauf konnte nicht durchgeführt werden. Die Batterie war bei der Besichtigung entladen. Das Fahrzeug wurde überbrückt. Der Motor springt an, geht aber direkt wieder aus. Diverse Fehlermeldungen im Kombiinstrument: Störung Bremssystem, Airbag prüfen, Bremslicht prüfen, ABS/ESP prüfen (Risiko) | |

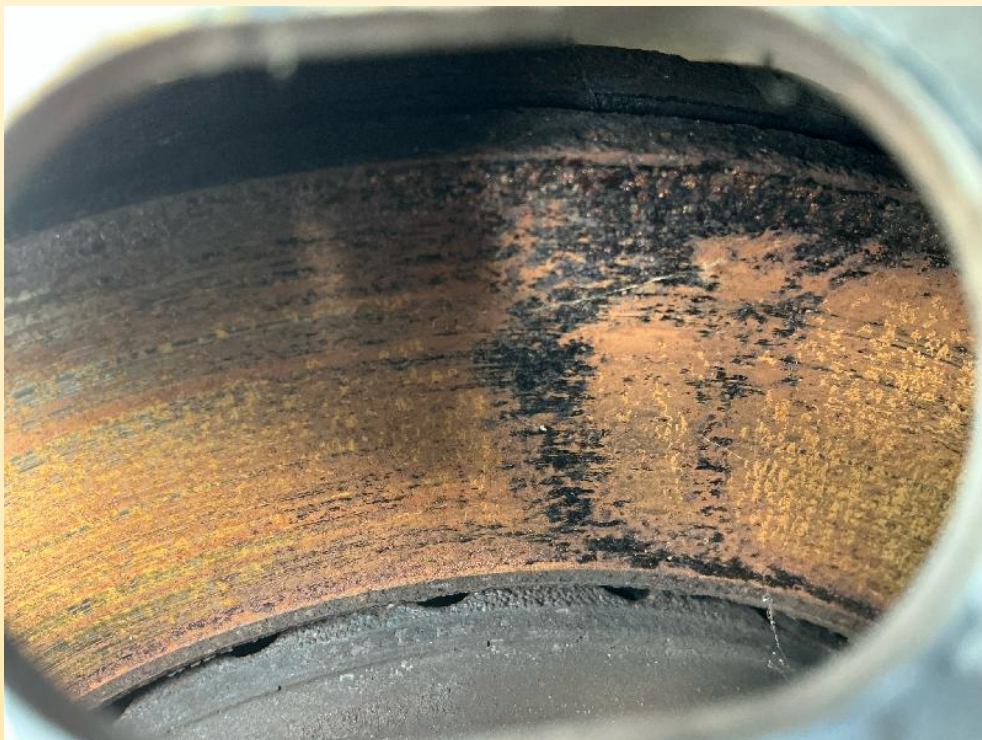
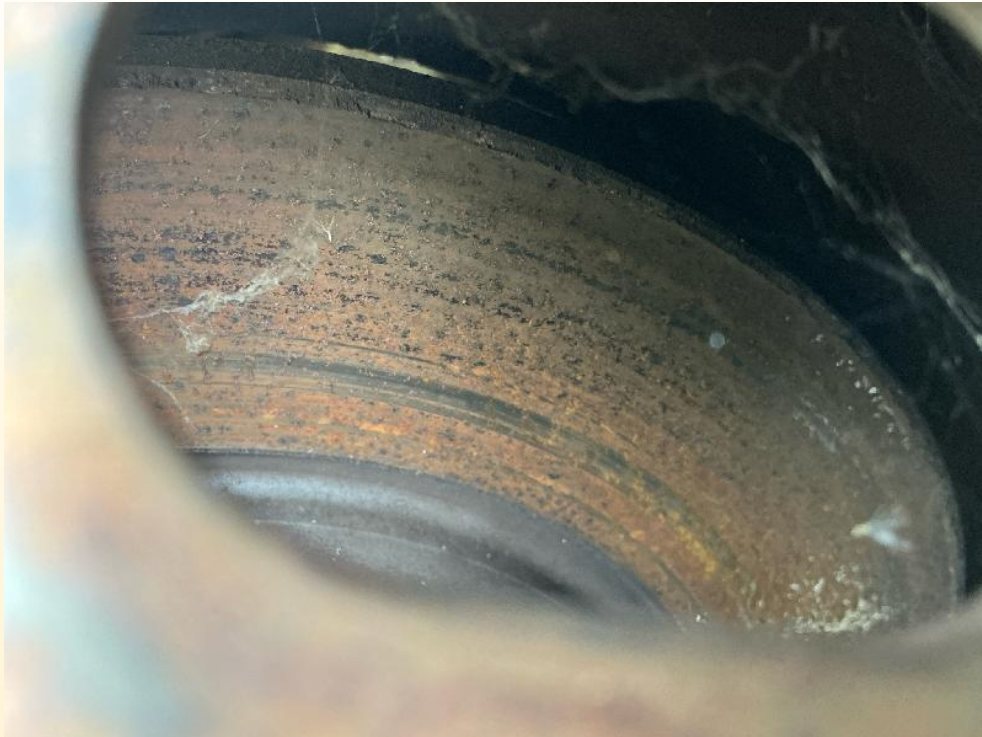
Bild: Betriebsbremse

| Betriebsbremse | Bremsscheiben rundum mit Korrosion | |

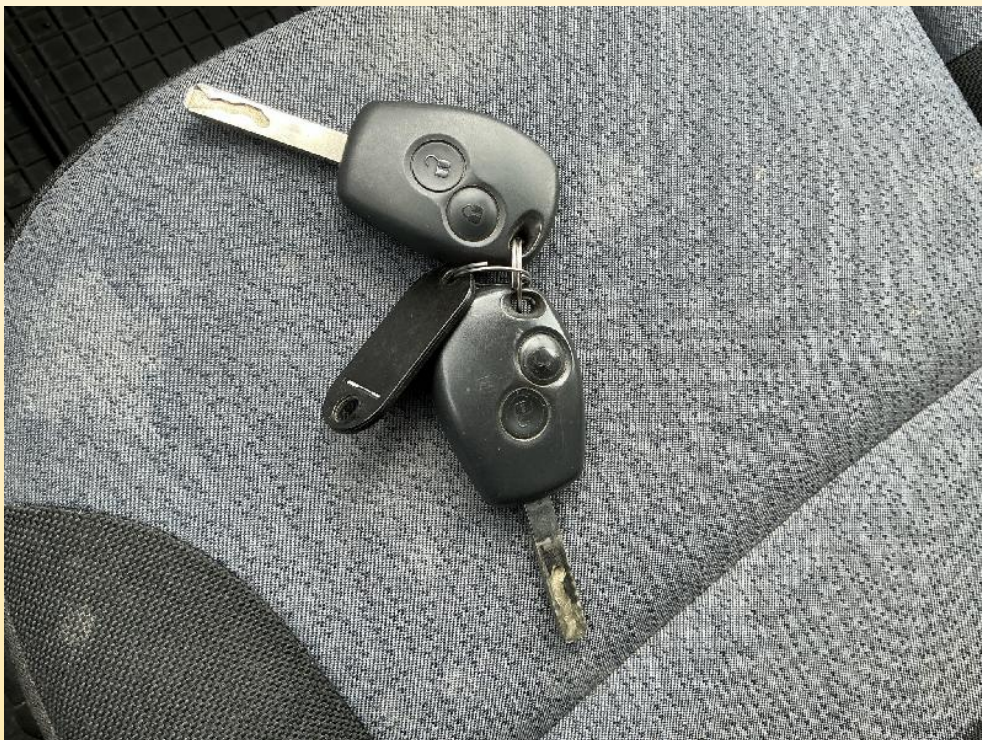
Bild: Schließsystem

| Schließsystem | Bei der Besichtigung waren zwei Funkschlüssel vorhanden | |
