## DAT-SCHÄTZUNG

### HÄNDLEREINKAUFSWERT

ANLAGE ZUR DAT-URKUNDE  
1038849-5JEBEC0T3D8/000

| Typ / Untertyp | Kangoo (F/KW0)(01.2008->) / Z.E. 33 |

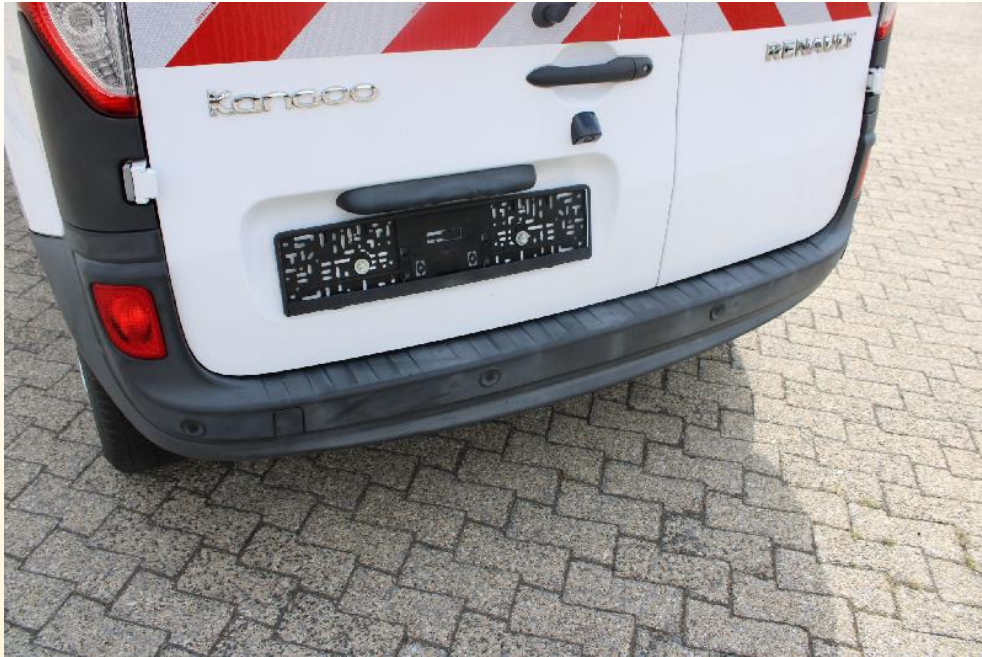
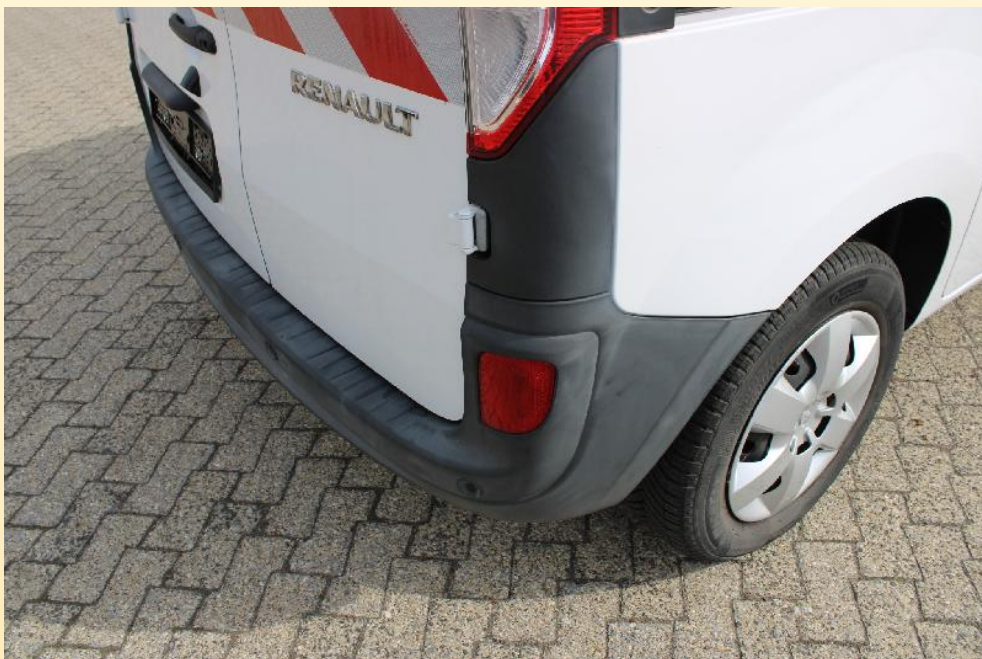
Bild: Stoßstangen

| Position | Beschreibung | |
|---|---|---|
| Stoßstangen | Die Stoßfängerverkleidung hinten ist mehrfach leicht verschrammt/verkratzt. | ● |

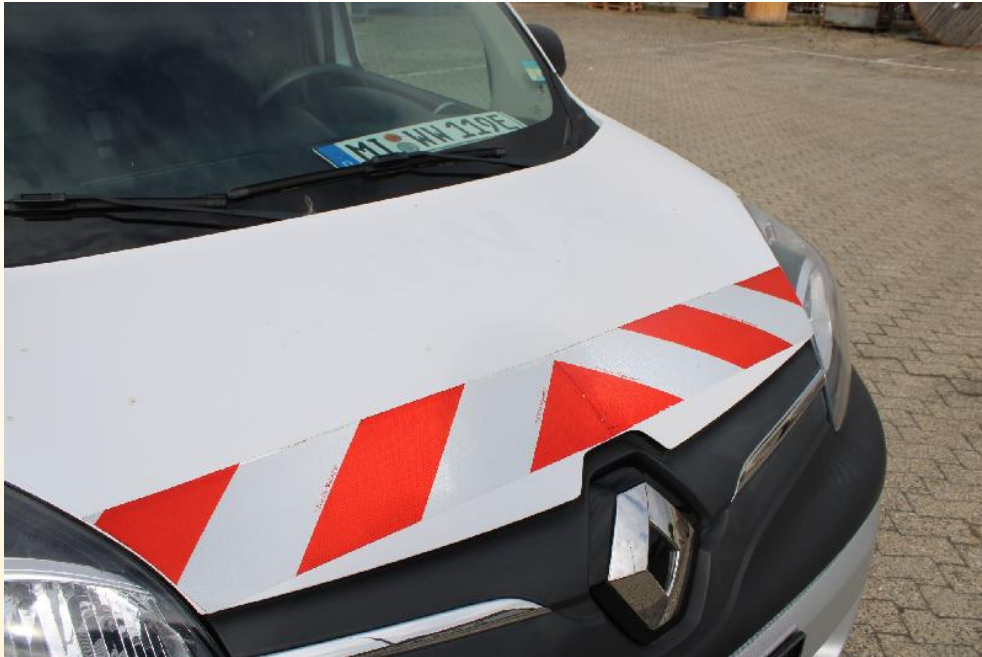
Bild: Warn-/Leuchtfolie

| Position | Beschreibung | |
|---|---|---|
| Warn-/Leuchtfolie | entfernen | ● |

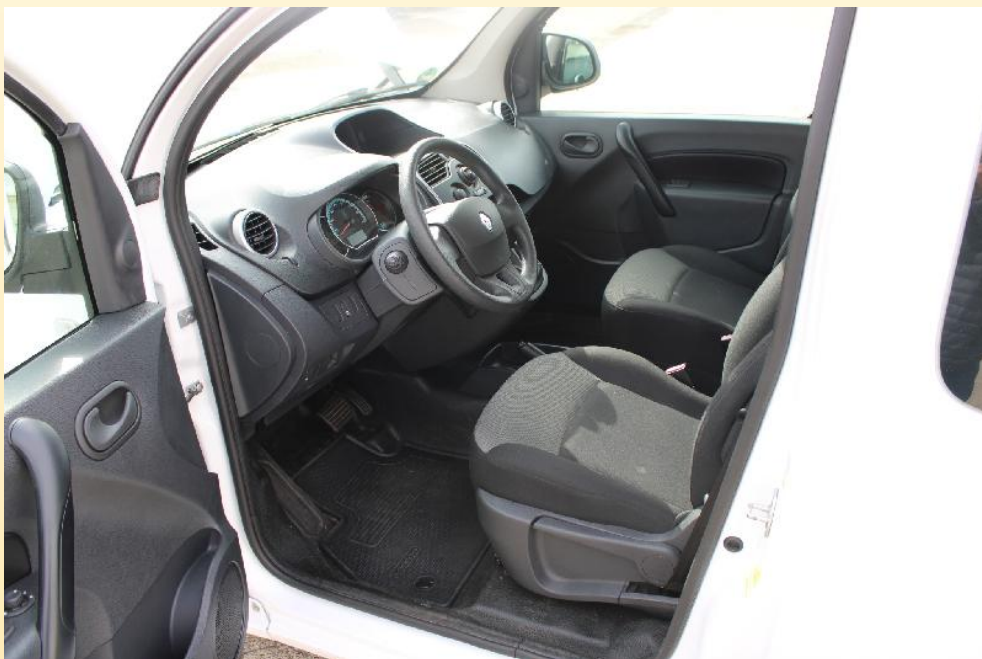
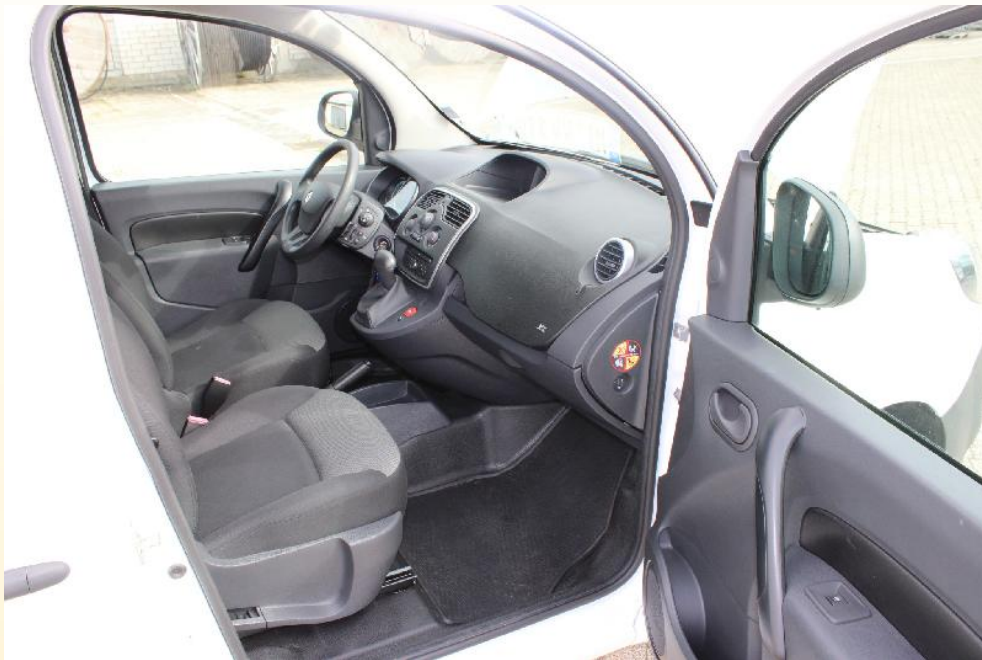
Bild: Innenraum allgemein

| Position | Beschreibung | |
|---|---|---|
| Innenraum allgemein | Aufbereiten / Reinigen | ● |

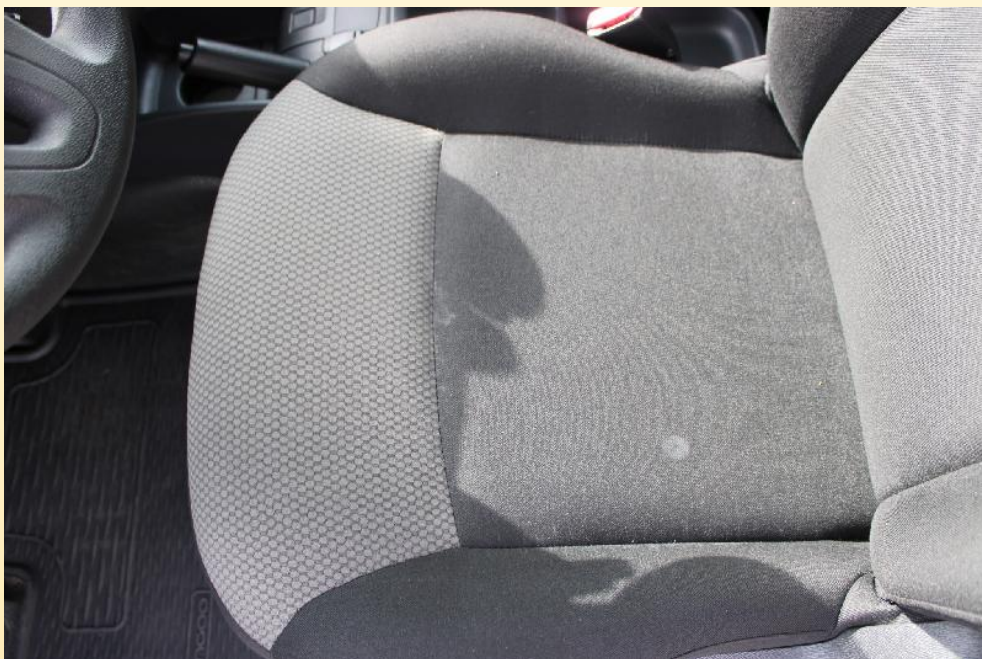
Bild: Sitze

| Position | Beschreibung | |
|---|---|---|
| Sitze | Die Sitzbezüge (Stoff) sind verschmutzt - aufbereiten | ● |

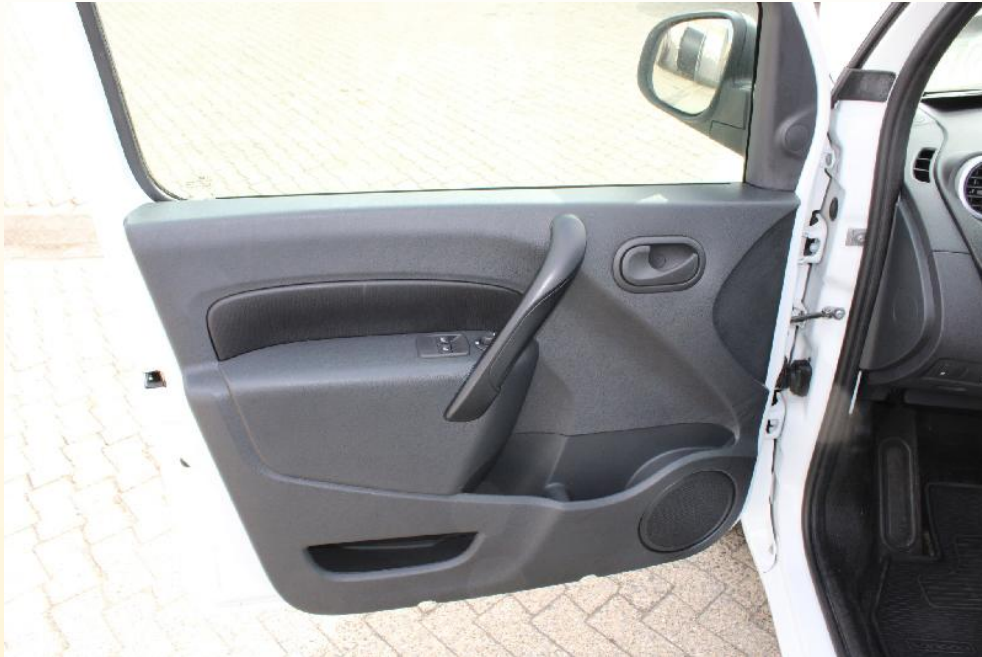
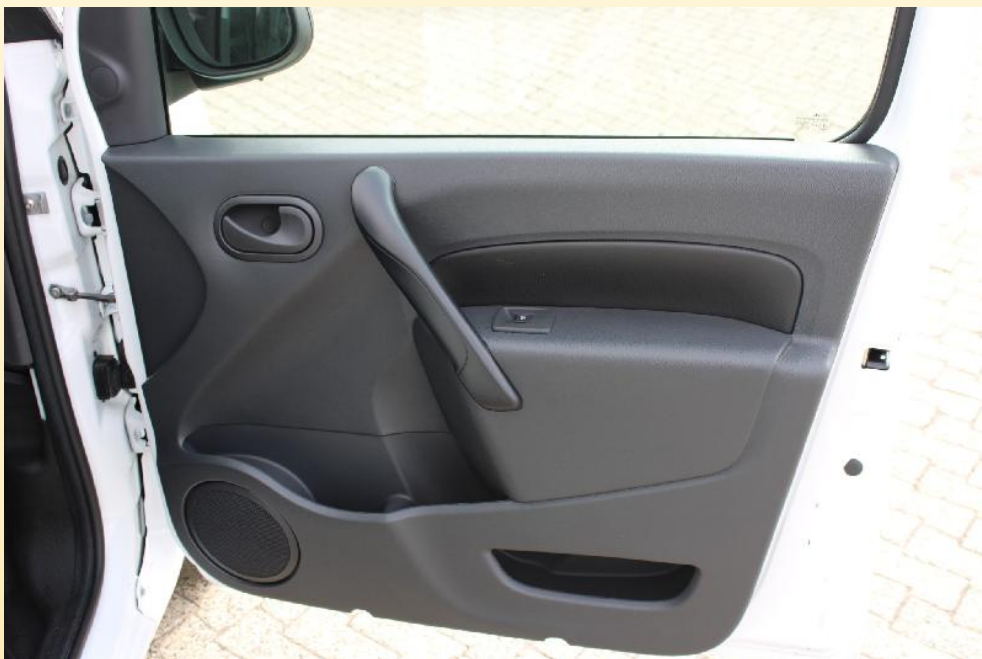
Bild: Verkleidungen

| Position | Beschreibung | |
|---|---|---|
| Verkleidungen | Die Türverkleidungen sind teilweise leicht verschrammt / verschmutzt | ● |

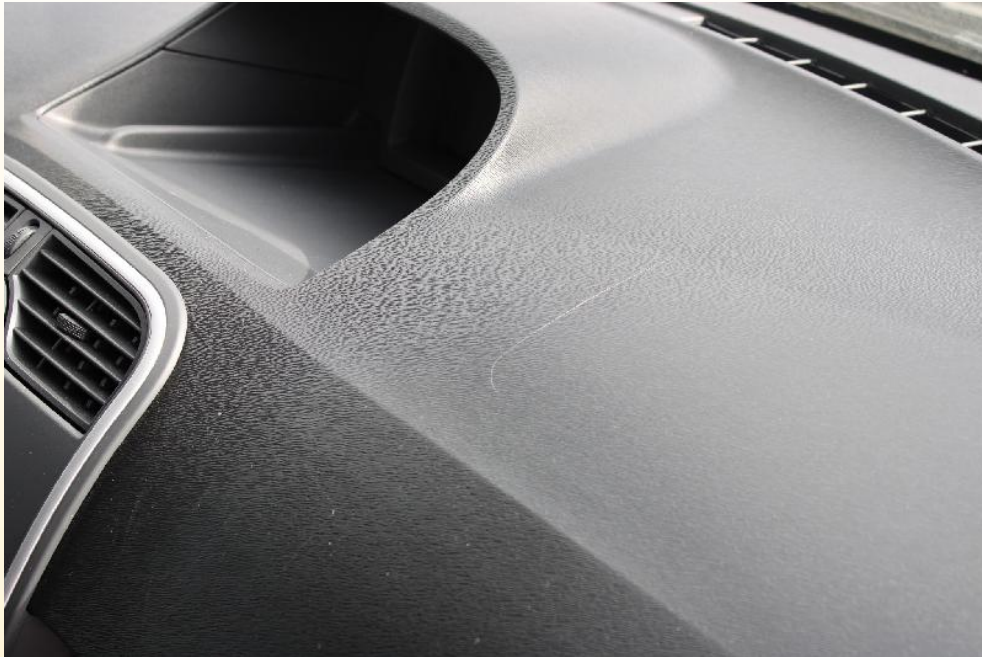
Bild: Armaturen/Signaleinr.

| Position | Beschreibung | |
|---|---|---|
| Armaturen/Signaleinr. | Die Armaturentafel ist leicht verkratzt - aufbereiten. | ● |

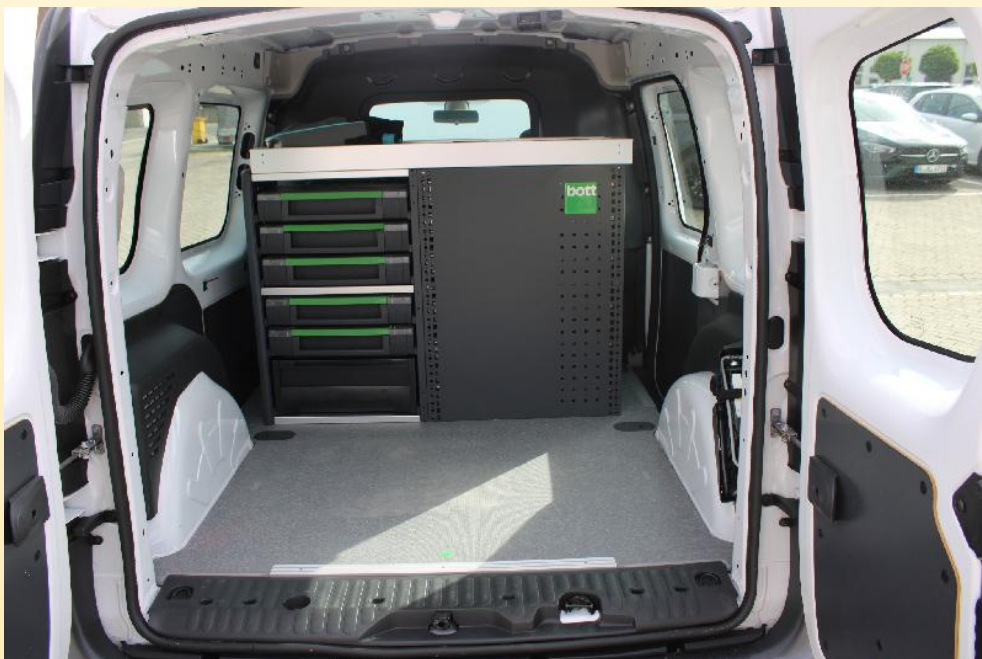
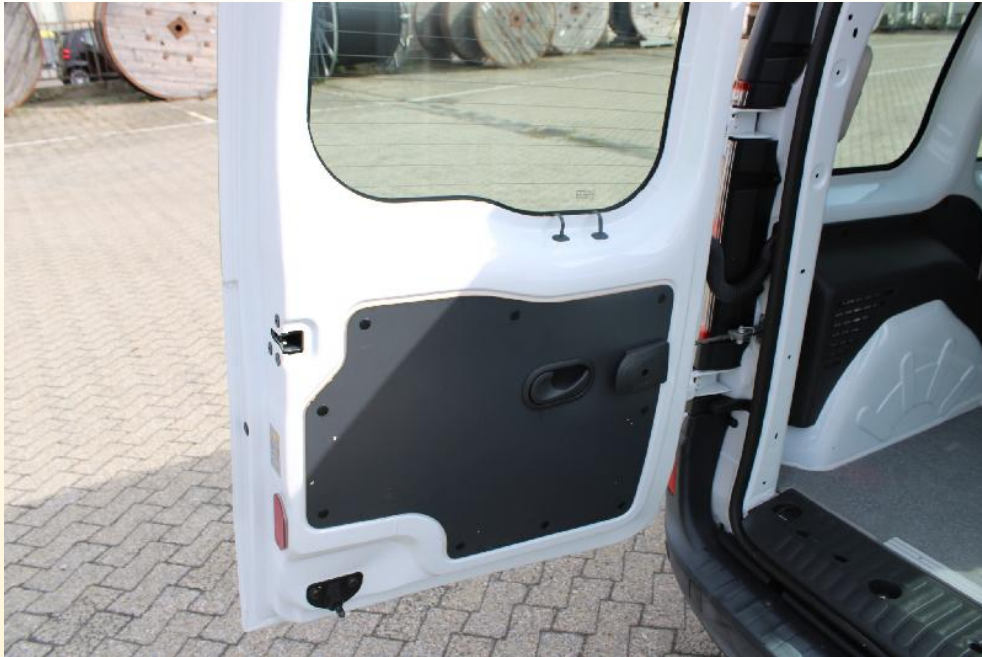
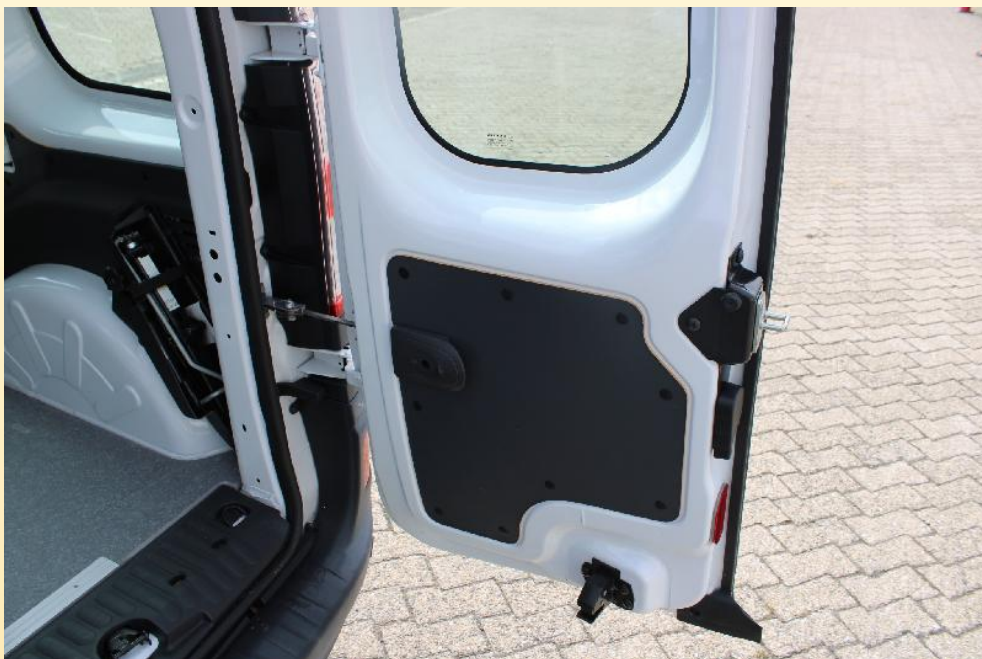
Bild: Koffer-/Laderaum/Aufbau

| Position | Beschreibung | |
|---|---|---|
| Koffer-/Laderaum/Aufbau | Die Kofferraumverkleidungen sind leicht verschrammt - aufbereiten / reinigen | ● |

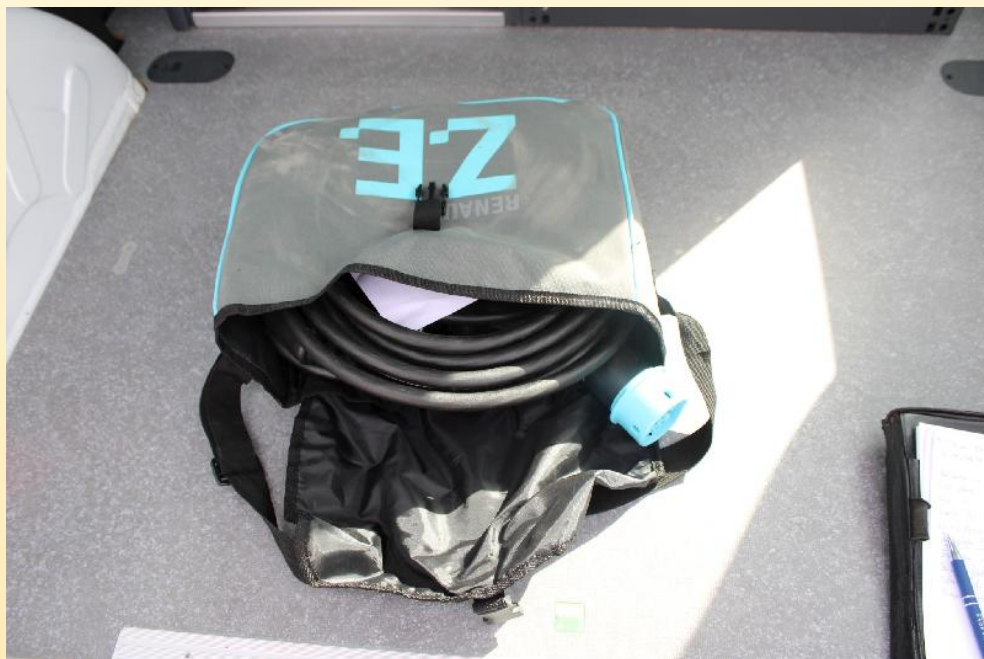
Bild: Elektro / Hybrid

| Position | Beschreibung | |
|---|---|---|
| Elektro / Hybrid | Das Ladekabel war vorhanden. | ● |
