## **DAT-SCHÄTZUNG**

Kangoo (F/KW0)(01.2008->), Z.E., Z.E. 33 (Kauf-Batterie), 2017 - 2022

**PB-WW 183E**

# ANLAGE ZUR DAT-URKUNDE 1038849-5JEBEC5P02F/000

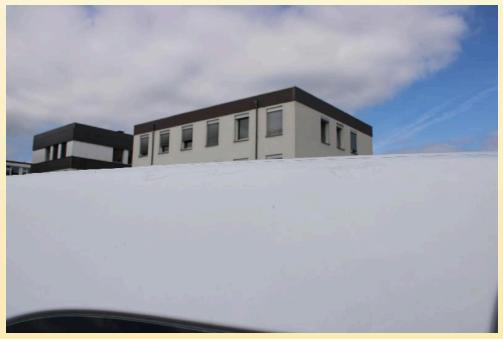
Bild: Kotflügel/Seitenteile

Position	Beschreibung
Karosserie aussen / Beleuchtung	
Lackschichtdicke	geprüft - i.O.
Kotflügel/Seitenteile	Die Seitenwand rechts ist oberhalb leicht verschrammt - aufpolieren.
Stoßstangen	Die Stoßfängerverkleidung hinten ist mehrfach verkratzt/verschrammt.
Lackierung	Fzg. mit leichten Gebrauchsspuren sowie mit dem Alter und der Laufleistung entsprechenden Pflegezustand - aufbereiten/polieren.
Warn-/Leuchtfolie	entfernen
Innen/Kofferraum/Bereifung	<b>5</b>
Innenraum allgemein	Aufbereiten / Reinigen
Verkleidungen	Die Türverkleidungen sind teilweise leicht verschrammt / verschmutzt - aufbereiten.
Armaturen/Signaleinr.	Die Armaturentafel ist leicht verkratzt - aufbereiten.
Koffer-/Laderaum/Aufbau	Die Kofferraumverkleidungen sind leicht verschrammt/verschmutzt - aufbereiten / reinigen
Motorraum/Bodengruppe/Bremsen/Lenkung	
Kundendienst	Kundendienst zuletzt lt. Serviceheft am 20.02.2024 bei 10957 kM - fällig (Jahresintervall)
