DAT-SCHÄTZUNG

Hersteller	Renault
Modell	Zoe (06.2012->), Life,
Leistung	/
Batteriekapazität	22,0 kWh
Motorart	Elektro
Getriebe	Getriebe für Elektrofahrzeug
Erstzulassung	27.10.2015
Laufleistung	47.951 km
DAT Europa-Code®	01 720 117 002 0001 DE001 5490
VIN	VF1AGVYB053610436
Amtl. Kennzeichen	PB-W 1047E
KBA-Schlüssel	3333/AZX
Aufbauart	Lim. Schrägheck
Unfallschaden	unbekannt
Anzahl Halter	1

ANLAGE ZUR DAT-URKUNDE
1038849-5JAUHC1QF8B/000

BETRIFFT	Schätzung
Auftragsnummer	424100675-SC
Auftrag vom / durch	24.10.2024 / Westfalen Weser Netz GmbH
Fahrzeughalter	Westfalen Weser Netz GmbH
Sachverständiger	Michael Schäfers
Besichtigungsdatum	30.10.2024

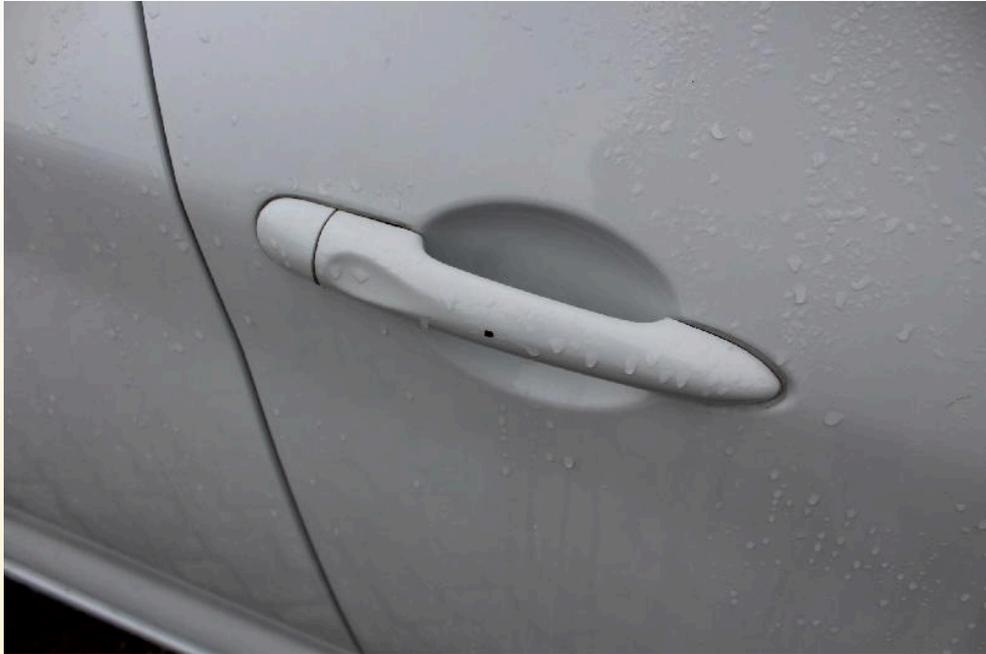
Bild: Türen

Position	Beschreibung	
Karosserie aussen / Beleuchtung		
Lackschichtdicke	Es wurde eine Lackschichtdickenmessung durchgeführt - ohne Befund	●
Türen	Die Tür vorn links weist leichte Lackbeschädigungen im Kantenbereich auf. Die Tür vorn rechts ist leicht eingedellt und leicht verschrammt. Der Türgriff v.r. weist Lackbeschädigungen auf.	●
Kotflügel/Seitenteile	Die Seitenwand links ist eingedrückt/verformt.	●
Spiegel/Zierleisten	Der Außenspiegel rechts ist leicht verschrammt.	●
Lackierung	Fzg. mit Gebrauchsspuren, leichten Steinschlägen im Frontbereich sowie mit leichten Lackmängeln/ -Schrammen/-Beschädigungen	●
Innen/Kofferraum/Bereifung		
Innenraum allgemein	Aufbereiten / Reinigen	●
Verkleidungen	Die Türverkleidungen sind teilweise verschrammt / verschmutzt	●
Armaturen/Signaleinr.	Die Armaturentafel mit Handschuhfach sind leicht verkratzt.	●
Koffer-/Laderaum/Aufbau	Der Kofferraum ist leicht verschmutzt/verkratzt - aufbereiten / reinigen	●

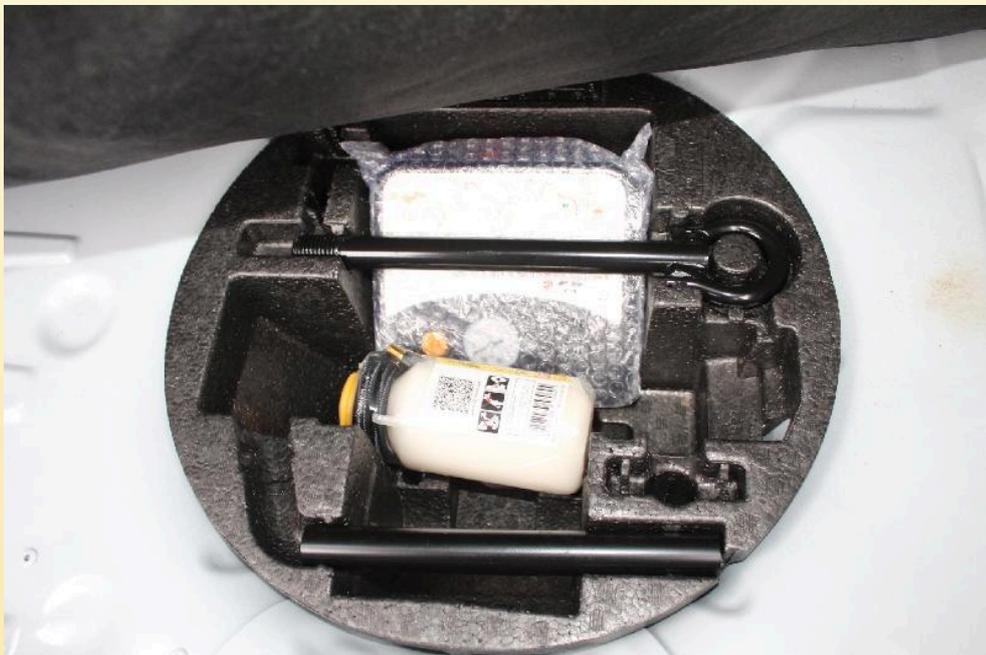
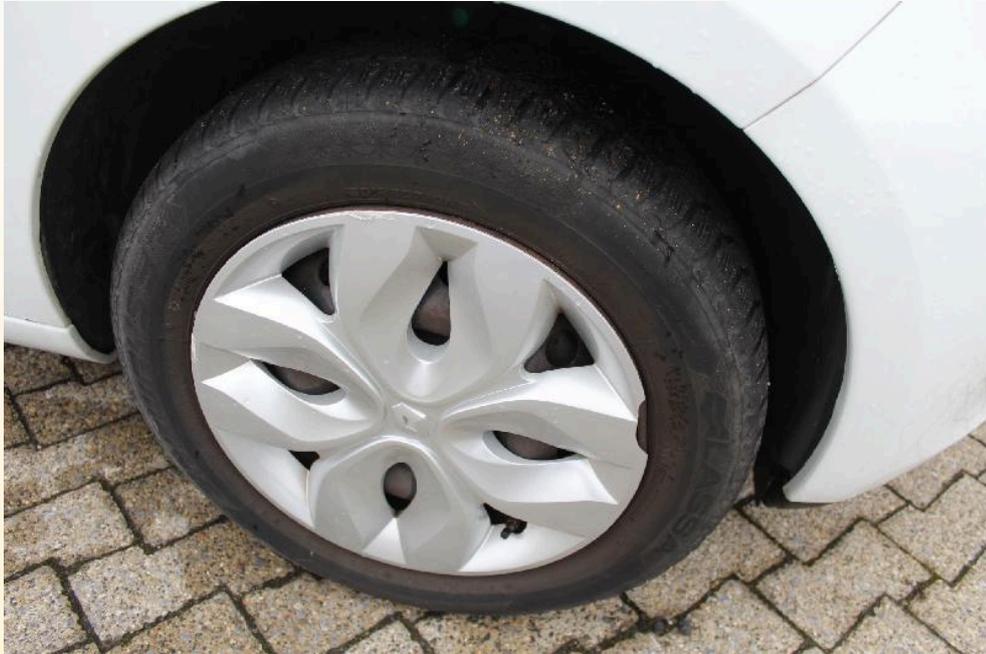
Bild: Bereifung

Bereifung	Das Fahrzeug war zum Zeitpunkt der Besichtigung mit Winterrädern / M+S ausgestattet. Die Radvollblende v.r. ist gebrochen.	●
Profiltiefe in mm	siehe Anlage Fahrzeugdaten	●
Motorraum/Bodengruppe/Bremsen/Lenkung		
Kundendienst	Kundendienst zuletzt lt. Servicebeleg am 30.11.2022 bei 40804 km - fällig	●
HU/AU/SP §57B	Die HU / AU ist demnächst fällig 11/2024	●
Fzg. Unterlagen	Das Bordbuch sowie das Servicedokumente lagen vor	●
Klimaanlage	Funktion geprüft - i.O.	●

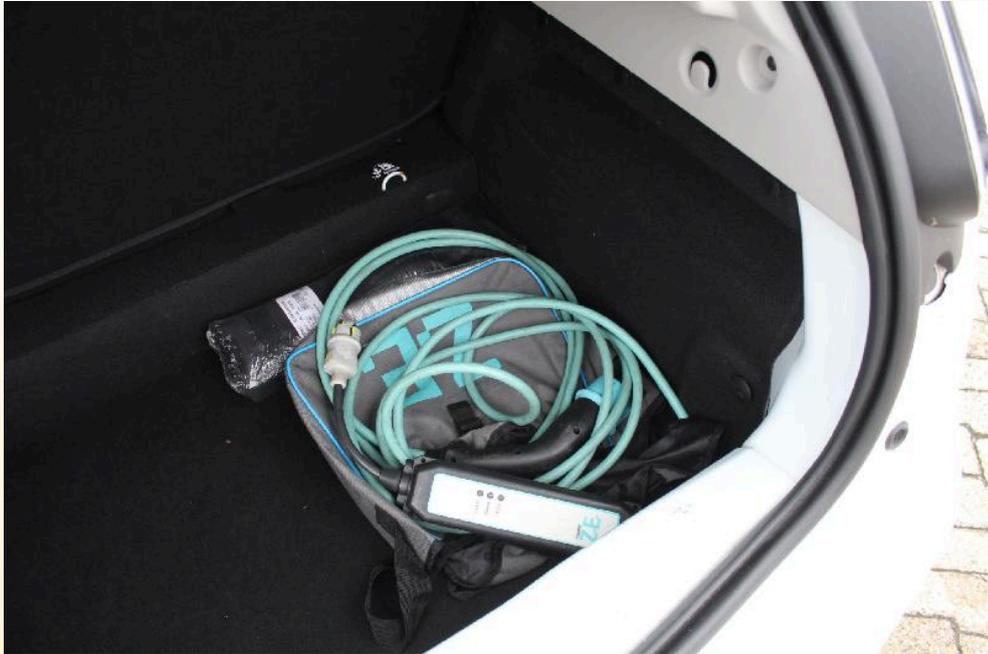
Bild: Elektro / Hybrid

Navigationsgerät	Funktion geprüft - i.O.	●
Schließsystem	Bei der Besichtigung waren zwei Schlüssel vorhanden	●
Elektro / Hybrid	Das Ladekabel war vorhanden.	●
HV-System	Die Warnkontrolle "Elektronisches System" leuchtet ständig - HV-Einheit prüfen - Kostenausweitung möglich.	●
