DAT-SCHÄTZUNG

Hersteller	Volkswagen
Modell	LT (01.1996->), 35 - Arbeitsmaschine,
Leistung	80 kW / 109 PS
Hubraum	2461 ccm
Motorart	Diesel
Getriebe	Manuell, 5-Gänge
Erstzulassung	09.10.2003
Laufleistung	92.118 km
DAT Europa-Code®	
VIN	WV1ZZZ2DZ4H007462
Amtl. Kennzeichen	PB-EO 1617
KBA-Schlüssel	0603/000
Aufbauart	Hubarbeitsbühne
Unfallschaden	unbekannt
Anzahl Halter	Unbekannt

ANLAGE ZUR DAT-URKUNDE
1038849-5JAVFBP2B61/000

BETRIFFT	Schätzung
Auftragsnummer	424100671-SC
Auftrag vom / durch	24.10.2024 / Westfalen Weser Netz GmbH
Fahrzeughalter	Westfalen Weser Netz GmbH
Sachverständiger	Michael Schäfers
Besichtigungsdatum	30.10.2024

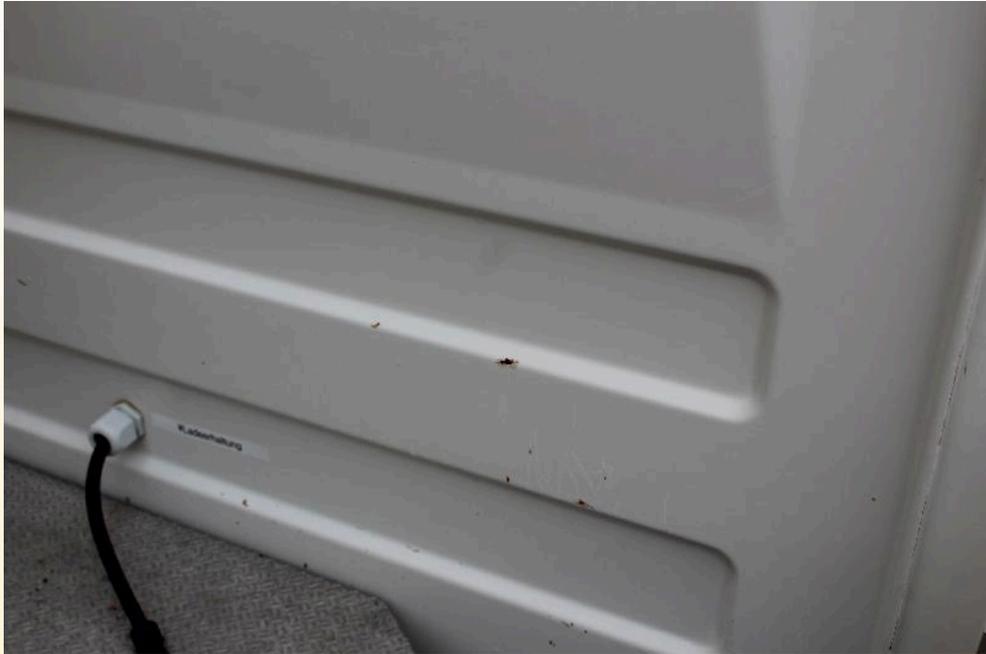
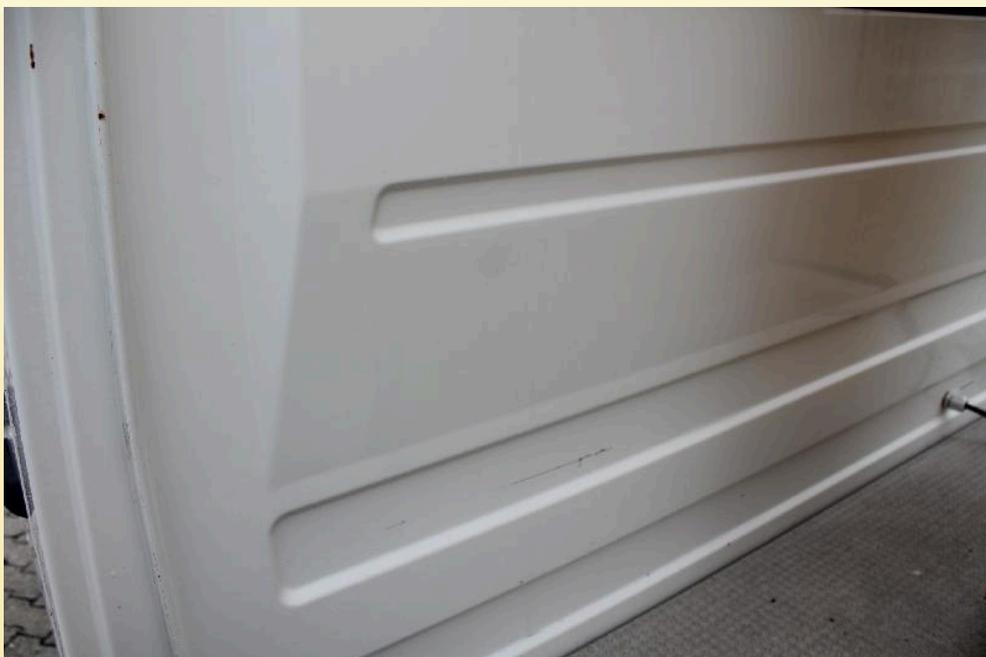
Bild: Karosserie (Körper)

Position	Beschreibung	
Karosserie aussen / Beleuchtung		
Karosserie (Körper)	Die Fahrerhausrückwand ist mehrfach verschrammt/verkratzt.	●
Lackschichtdicke	Es wurde eine Lackschichtdickenmessung durchgeführt - ohne Befund, geprüft - i.O.	●
Fahrerhaus	Der Einstieg vorn links weist Korrosion auf.	●
Türen	Die Tür rechts ist eingedellt. Die Tür links weist Korrosionsansätze auf.	●
Stoßstangen	Die Stoßfängerverkleidung vorn ist verschrammt.	●
Lackierung	Fzg. mit Gebrauchsspuren, leichten Steinschlägen im Frontbereich sowie mit leichten Lackmängeln/ -Schrammen/-Beschädigungen	●
Innen/Kofferraum/Bereifung		
Innenraum allgemein	Aufbereiten / Reinigen. Die Rückwandverkleidung ist verschmutzt.	●
Sitze	Der Sitzbezug links ist beschädigt.	●
Verkleidungen	Die Türverkleidungen sind teilweise leicht verschrammt / verschmutzt	●
Armaturen/Signaleinr.	Die Armaturenblende ist beschädigt (Bohrlöcher). Die Armaturentafel ist mehrfach leicht verschrammt.	●

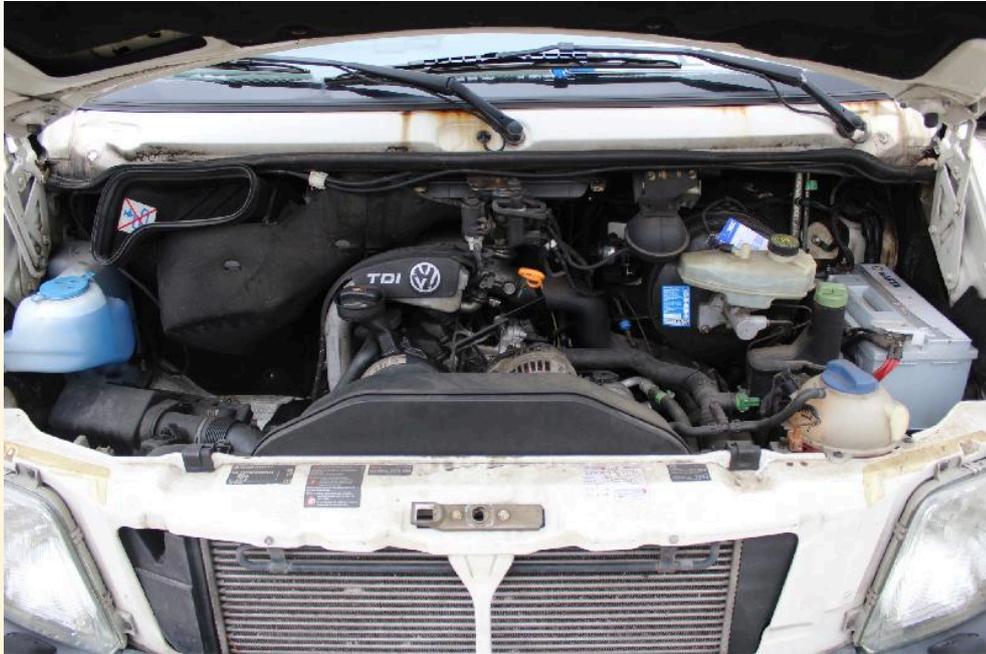
Bild: Motor

Warn-/Leuchtfolie	Warn-/Leuchtfolie entfernen.	●
Bereifung	Das Fahrzeug war zum Zeitpunkt der Besichtigung mit Winterreifen / M+S ausgestattet	●
Profiltiefe in mm	siehe Anlage Fahrzeugdaten	●
Motorraum/Bodengruppe/Bremsen/Lenkung		
Motor	Ein Probelauf des Motors wurde durchgeführt	●
Wegfahrsperr	Die Kontrollleuchte "Elektronische Wegfahrsperrung" blinkt ständig - prüfen (Kostenausweitung möglich).	●
Kundendienst	Kundendienst zuletzt lt. Serviceheft am 27.05.2021 bei 88023 km - überfällig.	●

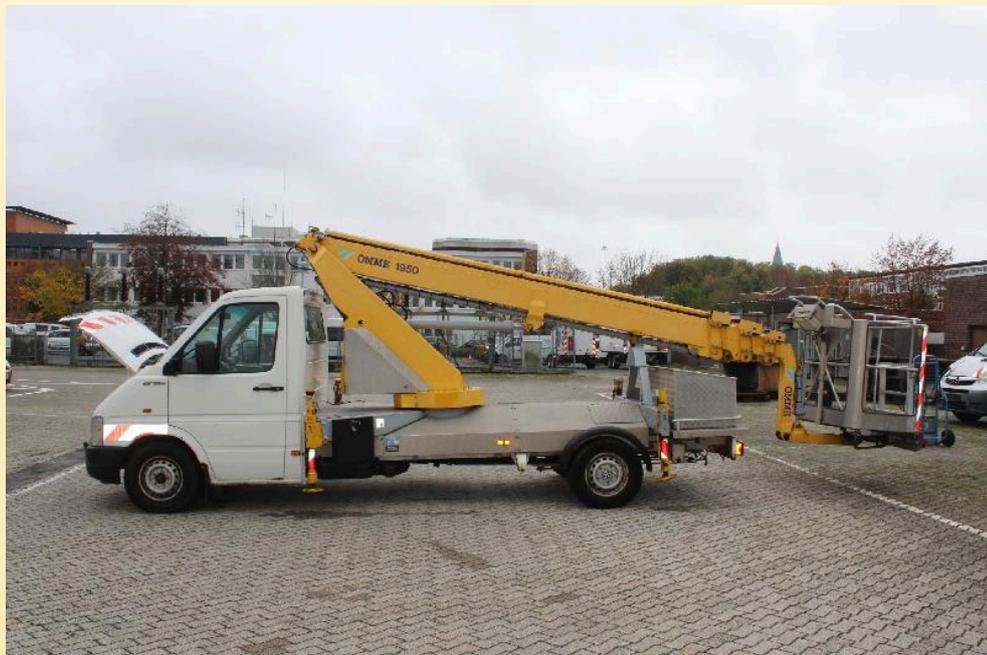
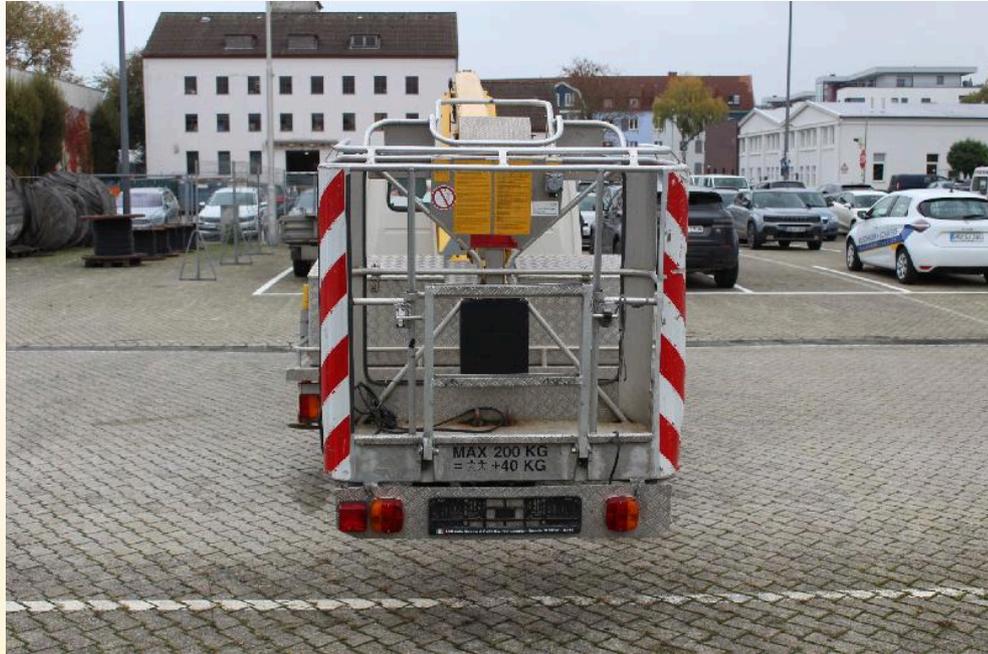
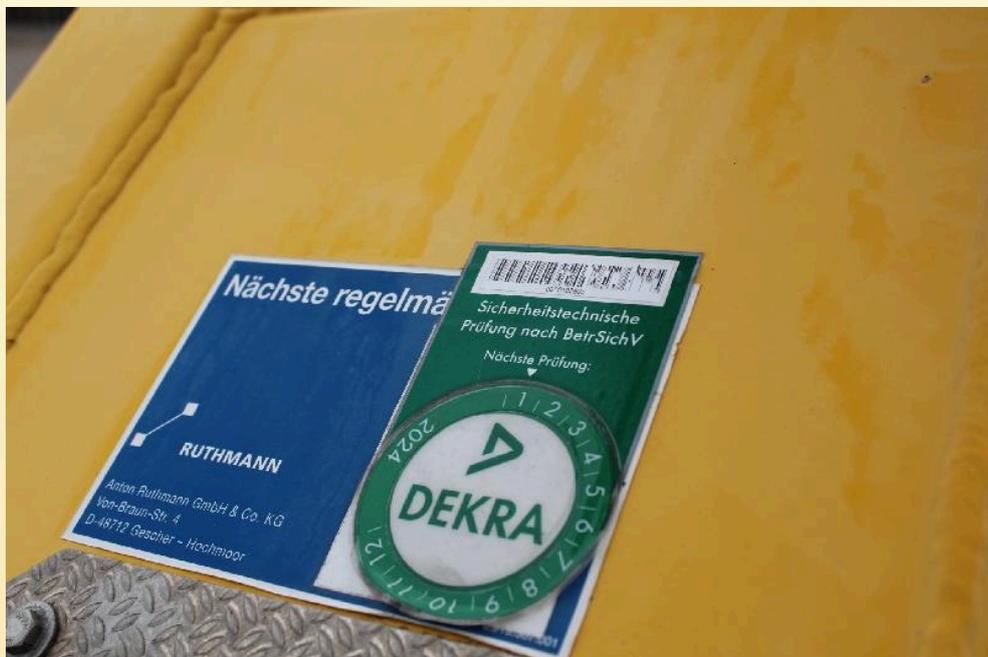
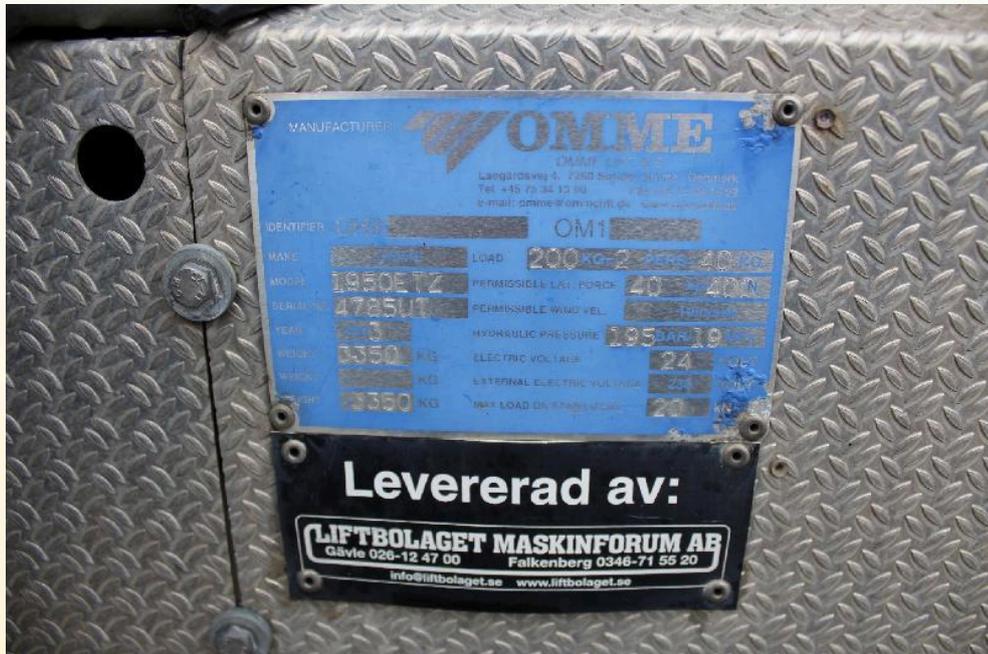
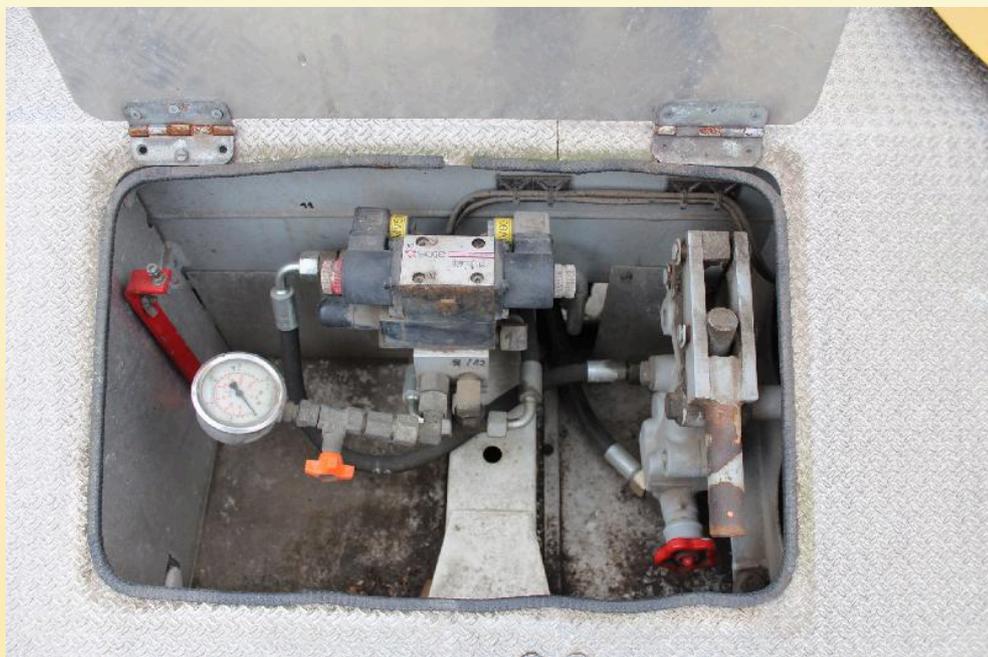
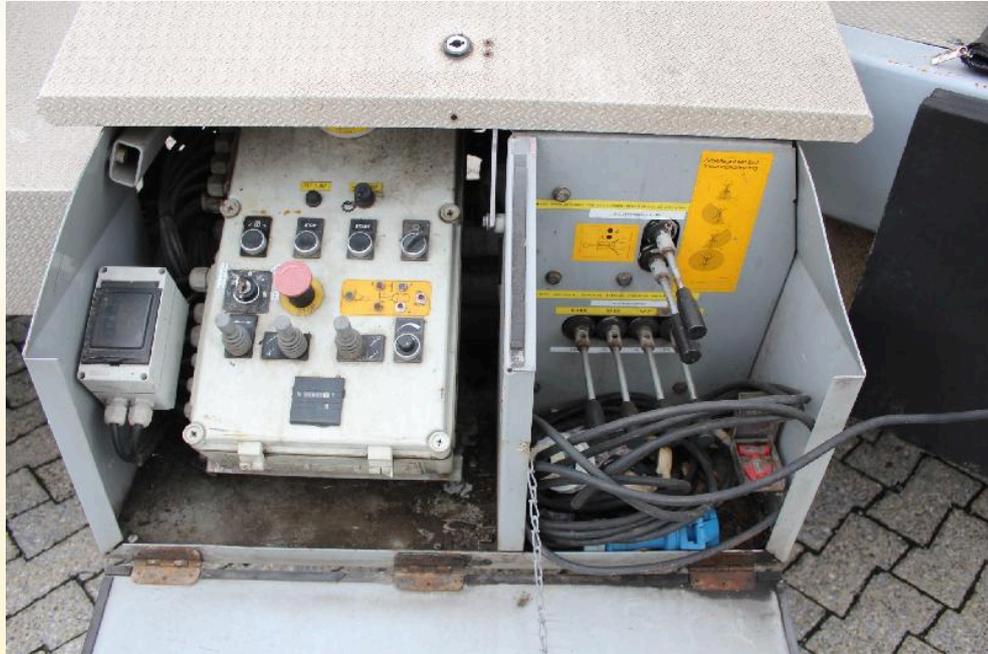
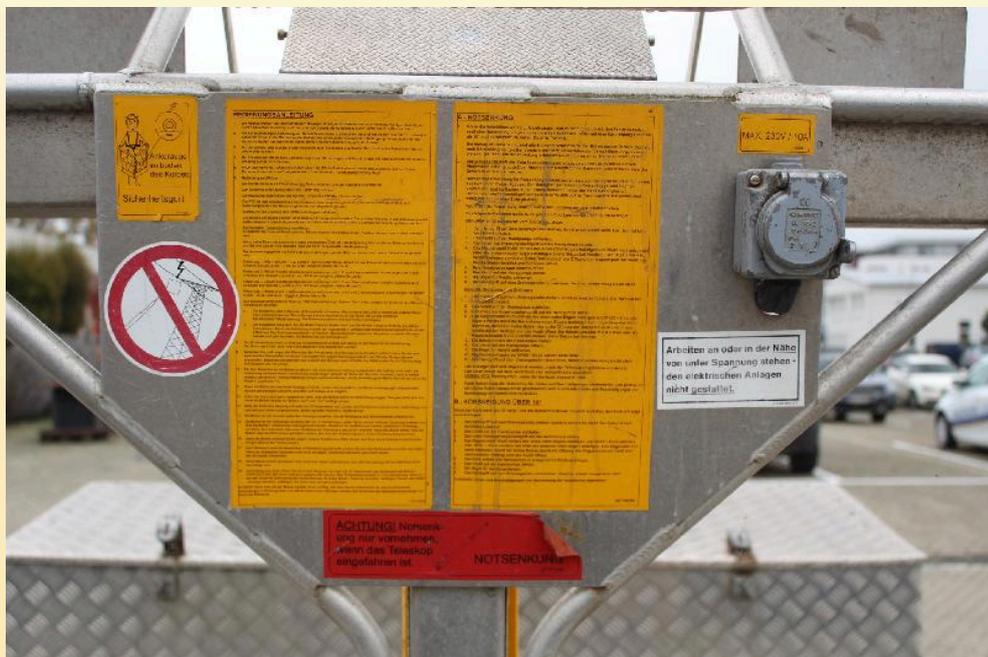
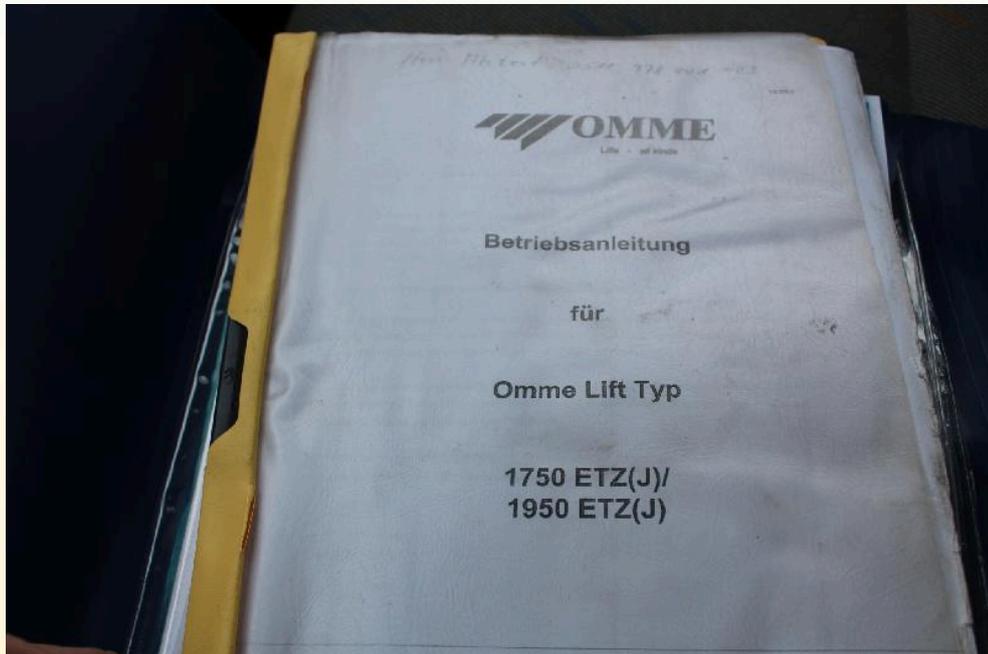
Bild: Hub-/Arbeitsbühne

HU/AU/SP §57B	Die HU / AU ist nicht fällig	●
Fzg. Unterlagen	Das Bordbuch sowie das Serviceheft lagen vor. Die Bedienungseinheit für den Steiger-/Arbeitsbühne Omme Lift Typ 1950 lag vor.	●
Klimaanlage	Funktion geprüft - i.O.	●
Schließsystem	Bei der Besichtigung waren drei Schlüssel vorhanden	●
Hub-/Arbeitsbühne	Die Sicherheitstechnische Prüfung-UVV ist überfällig - 01/2024. Eine Funktionsprüfung der Hubarbeitsbühne wurde nicht durchgeführt - Funktion prüfen - Kostenausweitung möglich.	●
