DAT-SCHÄTZUNG

ANLAGE ZUR DAT-URKUNDE
1038849-5 JAUHBZYE8V /000

BETRIFFT	Schätzung
Auftragsnummer	424100667-SC
Auftrag vom / durch	24.10.2024 / Westfalen Weser Netz GmbH
Fahrzeughalter	Westfalen Weser Netz GmbH
Sachverständiger	Michael Schäfers
Besichtigungsdatum	30.10.2024

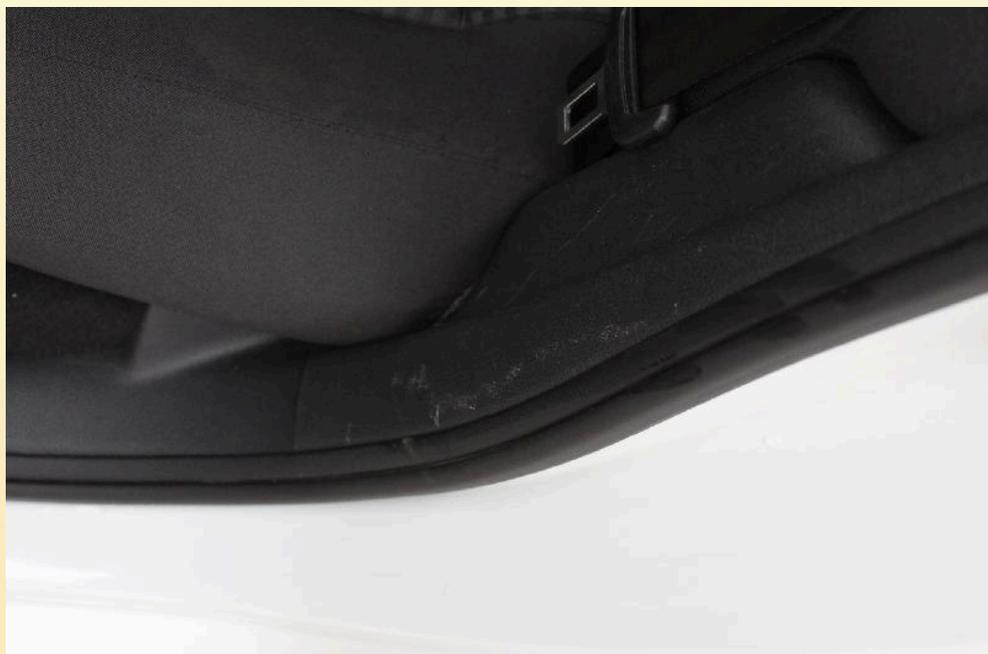
Bild: Fahrerhaus

Position	Beschreibung	
Karosserie aussen / Beleuchtung		
Lackschichtdicke	Es wurde eine Lackschichtdickenmessung durchgeführt - ohne Befund	●
Fahrerhaus	Die Einstiegverkleidungen h.l. ist verschrammt.	●
Türen	Die Tür hinten rechts ist einfach eingedellt.	●
Kotflügel/Seitenteile	Der Kotflügel rechts ist eingedrückt/verformt.	●
Schweller	Der Schweller rechts ist eingedrückt/verformt/ verschrammt.	●
Stoßstangen	Die Stoßfängerverkleidung vorn ist im unteren Bereich verschrammt. Die Stoßfängerverkleidung hinten weist mehrfache leichte Lackbeschädigungen auf.	●
Lackierung	Fzg. mit Gebrauchsspuren, leichten Steinschlägen im Frontbereich sowie mit leichten Lackmängeln/ -Schrammen/- Beschädigungen	●
Leucht-/Warnfolie	Leucht-/Warnfolie entfernen.	●
Innen/Kofferraum/Bereifung		
Innenraum allgemein	Aufbereiten / Reinigen	●
Sitze	Die Sitzbezüge (Stoff) sind teilweise verschmutzt - aufbereiten	●
Himmel	Der Fahrzeughimmel ist verschmutzt - aufbereiten/reinigen.	●

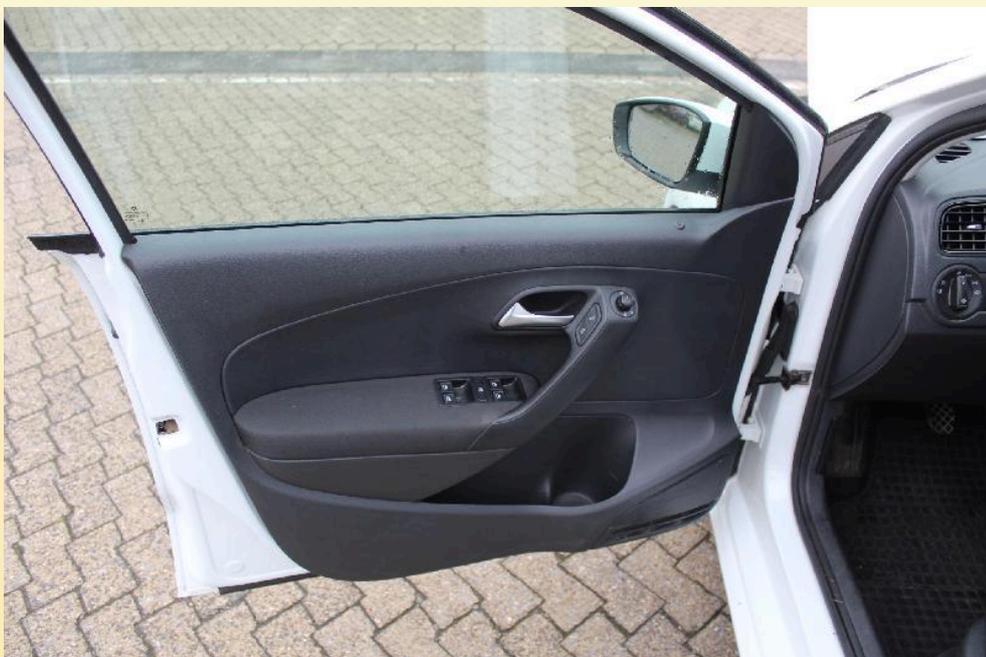
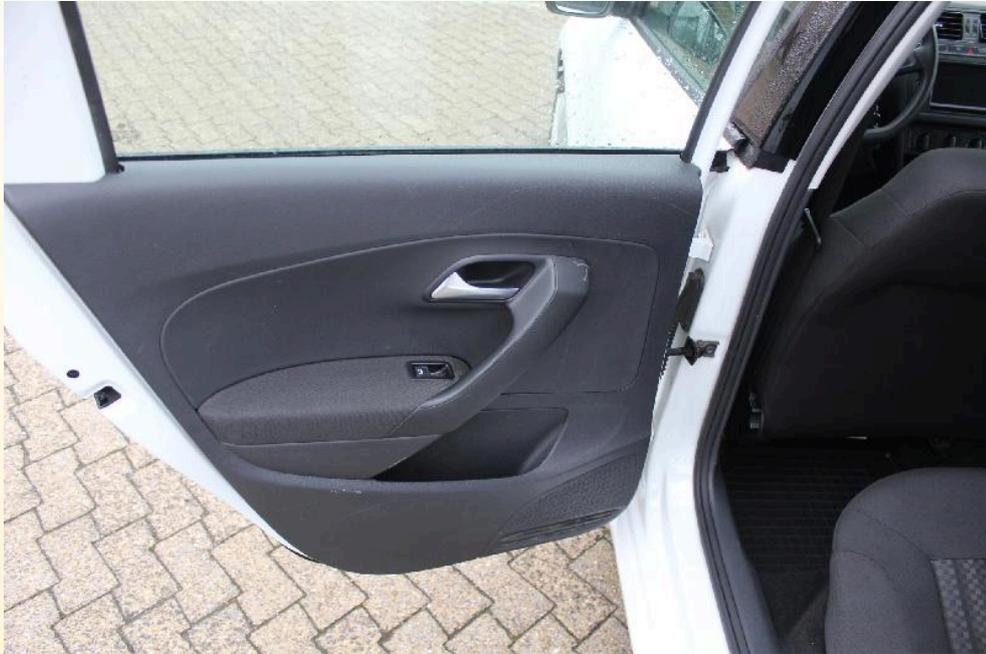
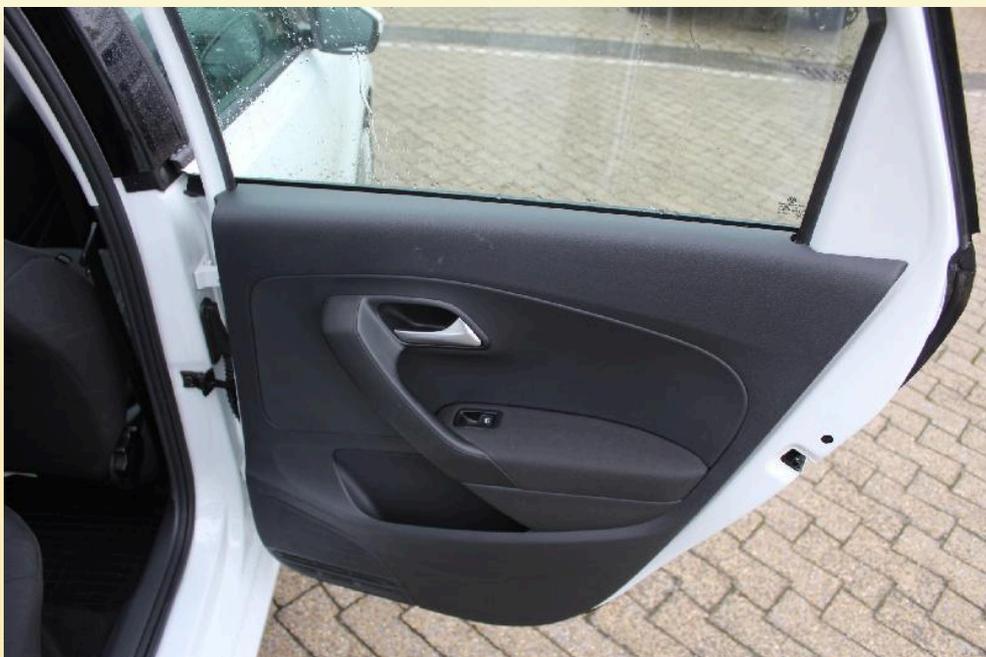
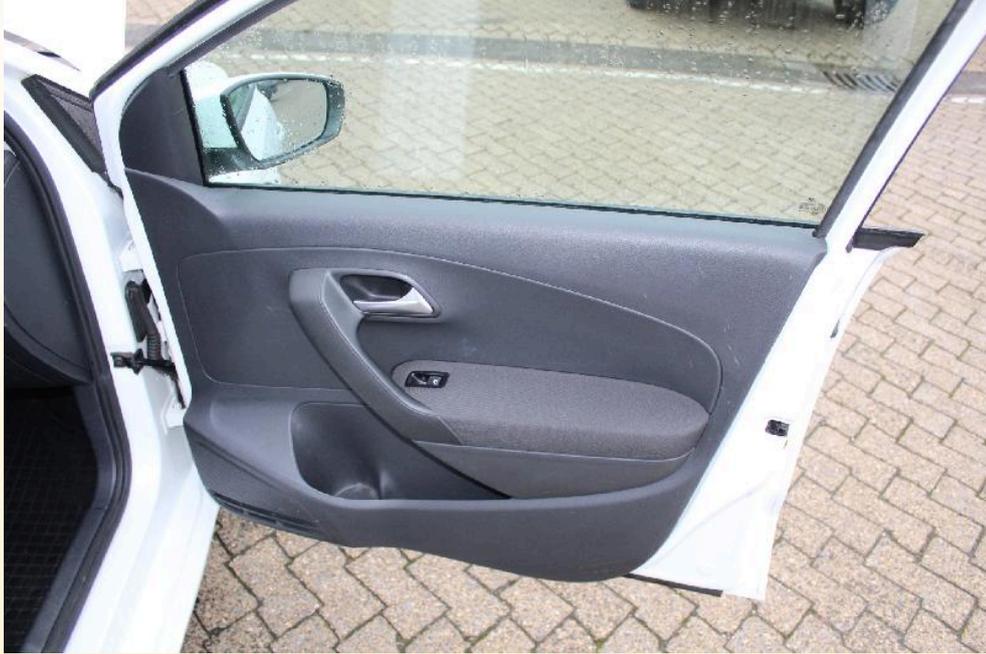
Bild: Verkleidungen

Verkleidungen	Die Türverkleidungen sind teilweise leicht verschrammt / verschmutzt	●
Koffer-/Laderaum/Aufbau	Der Kofferraum ist leicht verschmutzt - aufbereiten / reinigen	●
Bereifung	Das Fahrzeug war zum Zeitpunkt der Besichtigung mit Allwetterreifen ausgestattet	●
Profiltiefe in mm	siehe Anlage Fahrzeugdaten	●
Motorraum/Bodengruppe/Bremsen/Lenkung		
Motor	Ein Probelauf des Motors wurde durchgeführt	●
Kundendienst	Kundendienst zuletzt lt. Serviceheft am 09.08.2024 bei 53089 km	●
