DAT-SCHÄTZUNG

Hersteller	Volkswagen
Modell	Polo V (6C1)(01.2014->2017), 1.4 TDI BMT/Start-Stopp, Trendline, 2014 - 2017
Leistung	55 kW / 75 PS
Hubraum	1422 ccm
Motorart	Diesel
Getriebe	Getriebe 5-Gang
Erstzulassung	01.12.2015
Laufleistung	96.330 km
DAT Europa-Code®	01 905 112 002 0006 DE006 5499
VIN	WVWZZZ6RZGY097692
Amtl. Kennzeichen	PB-WW 1048
KBA-Schlüssel	0603/BNU
Aufbauart	Lim. Schrägheck
Unfallschaden	Unfallschaden (unrepariert)
Anzahl Halter	1

ANLAGE ZUR DAT-URKUNDE
1038849-5JAUHBW0U9Y/000

BETRIFFT	Schätzung
Auftragsnummer	424100678-SC
Auftrag vom / durch	24.10.2024 / Westfalen Weser Netz GmbH
Fahrzeughalter	Westfalen Weser Netz GmbH
Sachverständiger	Michael Schäfers
Besichtigungsdatum	30.10.2024

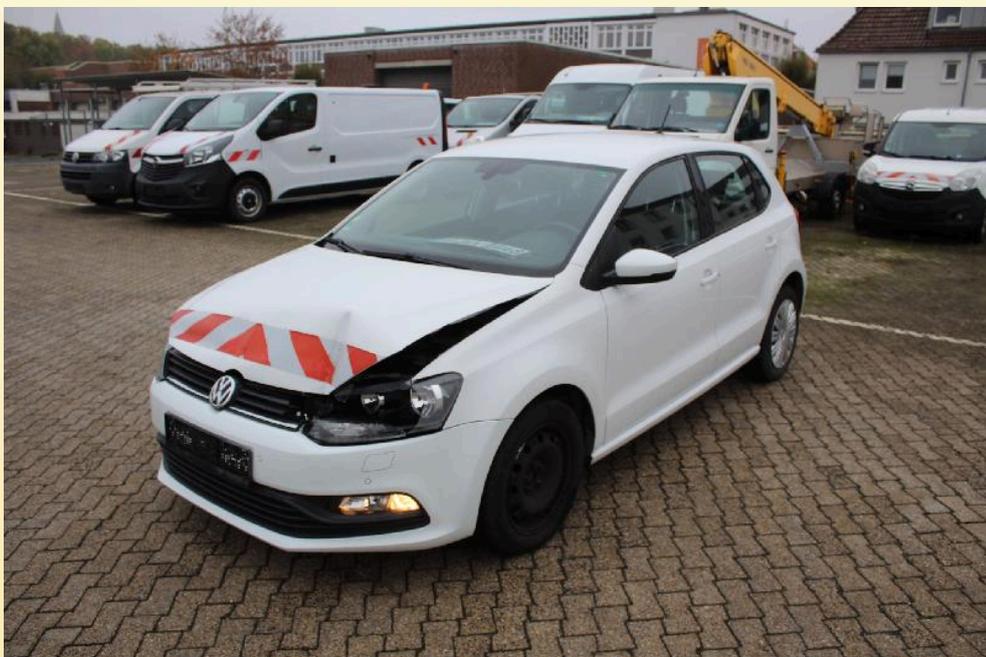
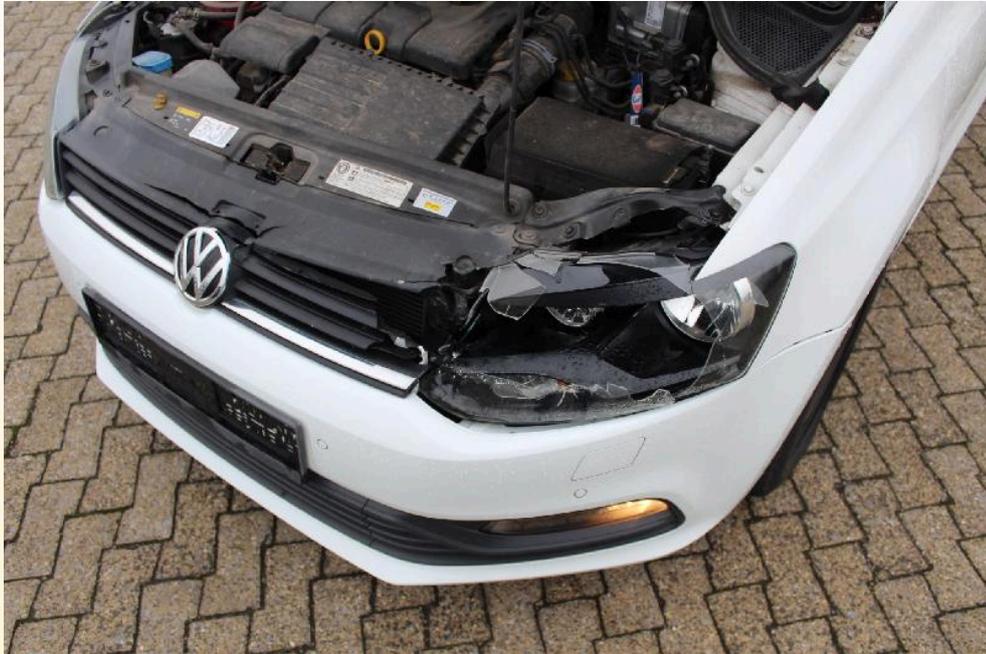
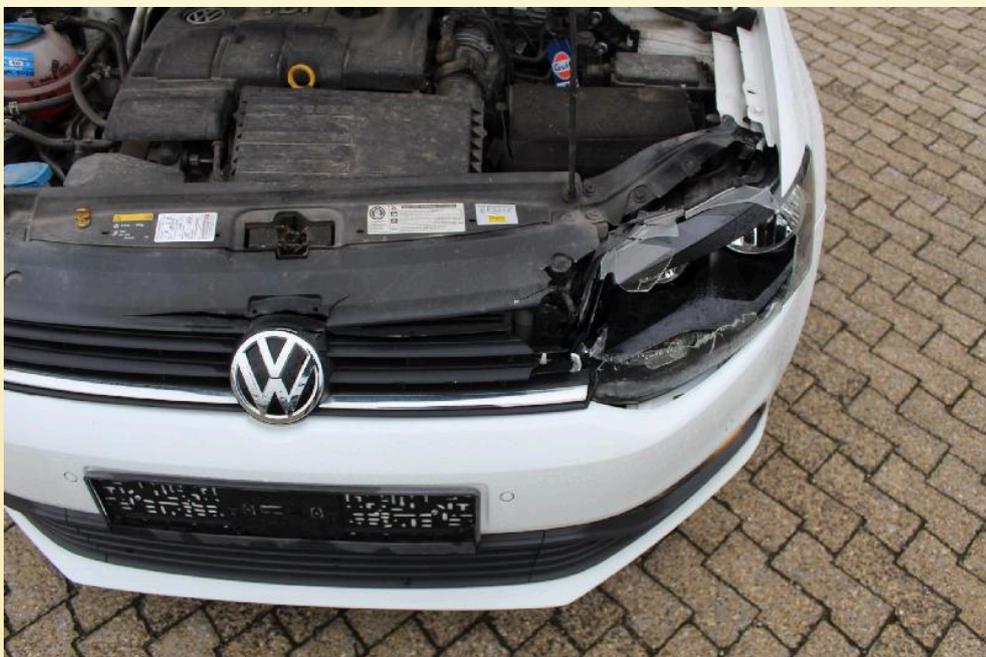
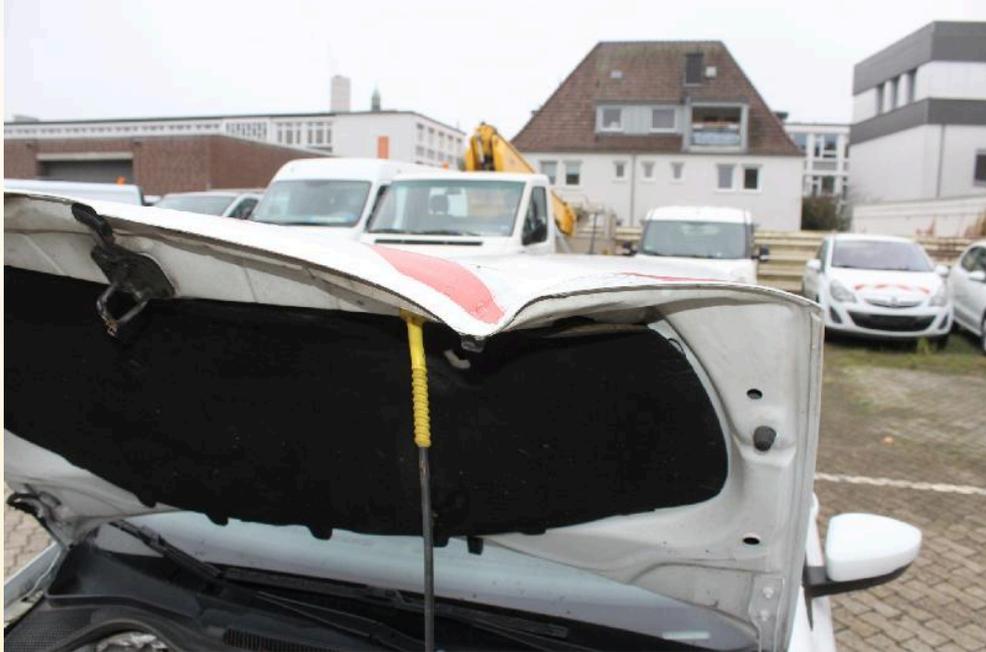
Position	Beschreibung	
Karosserie aussen / Beleuchtung		
Karosserie (Körper)	Fahrzeug mit nicht behobenen Frontschaden.	🔴
Lackschichtdicke	Es wurde eine Lackschichtdickenmessung durchgeführt - ohne Befund	🟢
Fahrerhaus	Der Einstieg v.l. ist leicht verschrammt. Der Einstieg h.l. ist leicht eingedellt.	🔴
Stoßstangen	Die Stoßfängerverkleidung hinten weist leichte Lackmängel/-beschädigungen auf.	🔴
Lackierung	Fzg. mit Gebrauchsspuren, leichten Steinschlägen im Frontbereich sowie mit leichten Lackmängeln/ -Schrammen/-Beschädigungen	🔴
Leucht-/Warnfolie	Leucht-/Warnfolie entfernen	🔴
Innen/Kofferraum/Bereifung		
Innenraum allgemein	Aufbereiten / Reinigen	🔴
Sitze	Die Sitzbezüge (Stoff) sind leicht verschmutzt - aufbereiten	🔴
Verkleidungen	Die Türverkleidungen sind teilweise leicht verschrammt / verschmutzt	🔴
Koffer-/Laderaum/Aufbau	Der Kofferraum ist leicht verschmutzt - aufbereiten / reinigen	🔴
Bereifung	Das Fahrzeug war zum Zeitpunkt der Besichtigung mit Winterreifen / M+S ausgestattet	🟢

Bild: Karosserie (Körper)

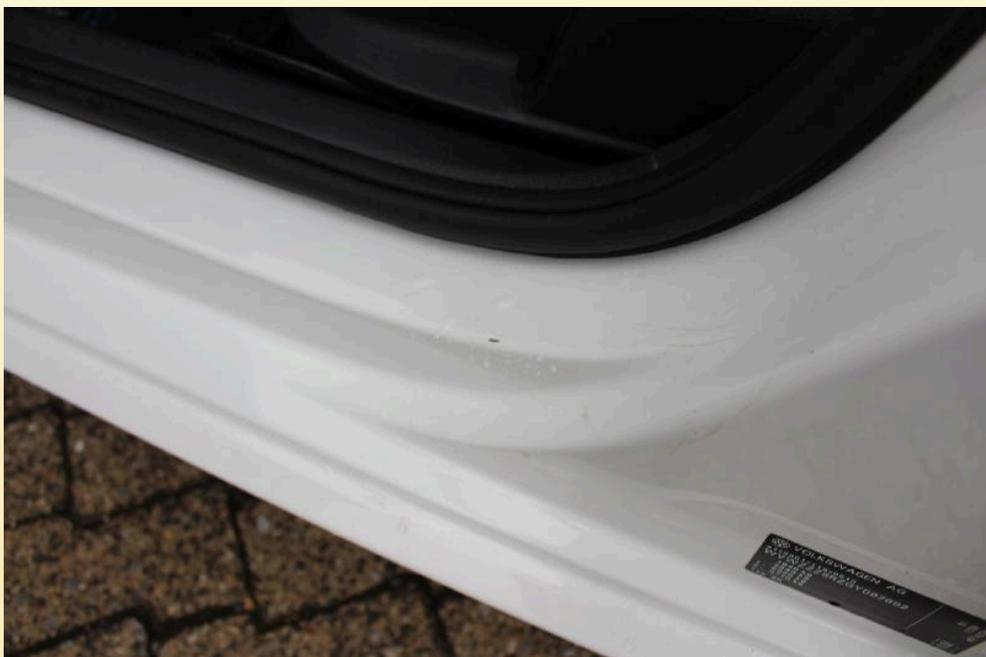
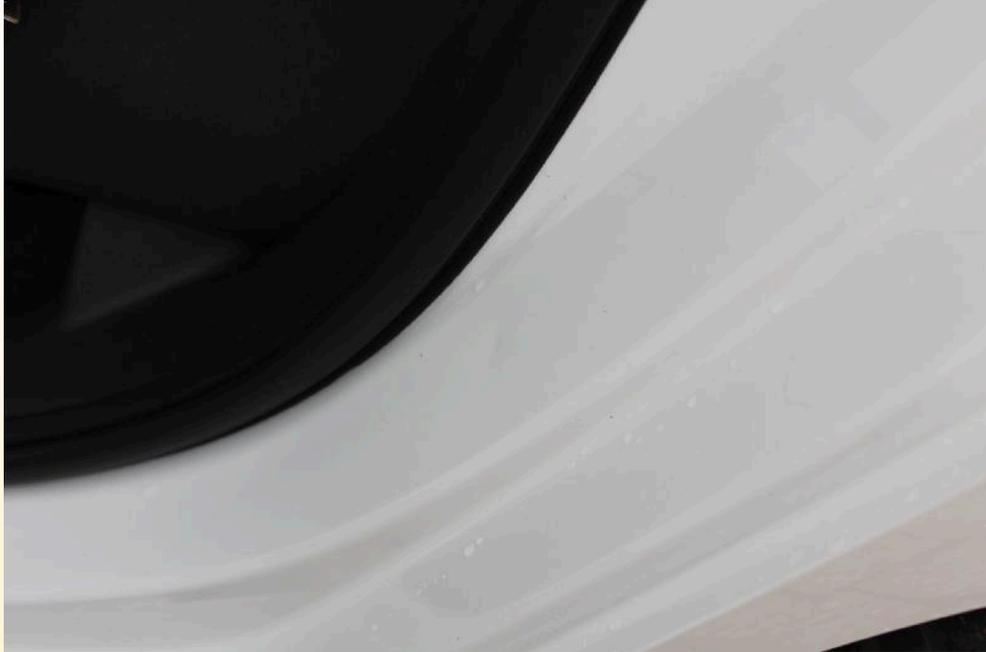
Bild: Fahrerhaus

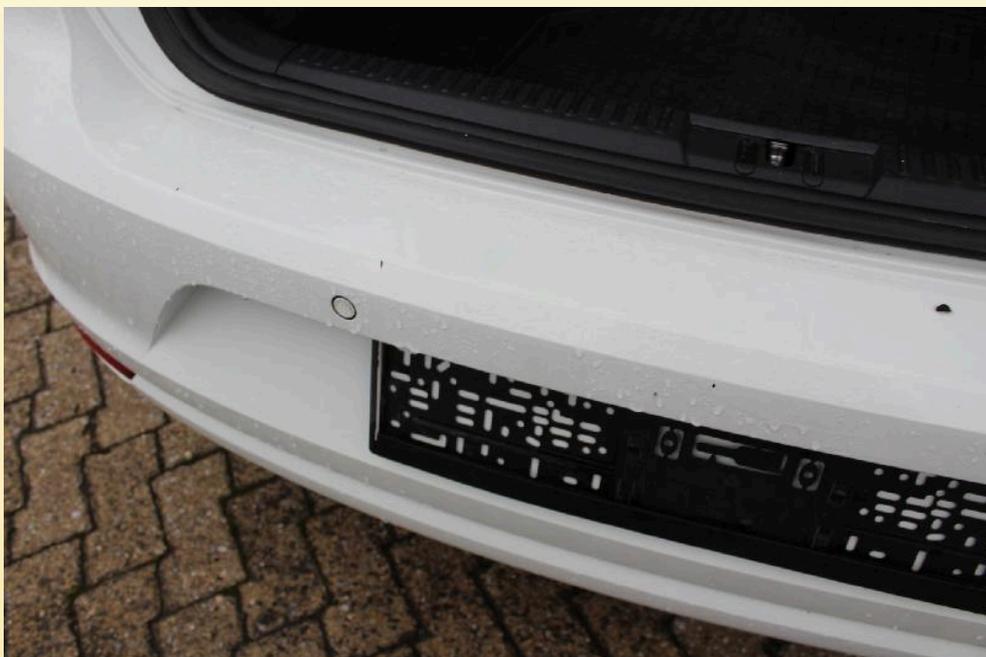
Bild: Stoßstangen

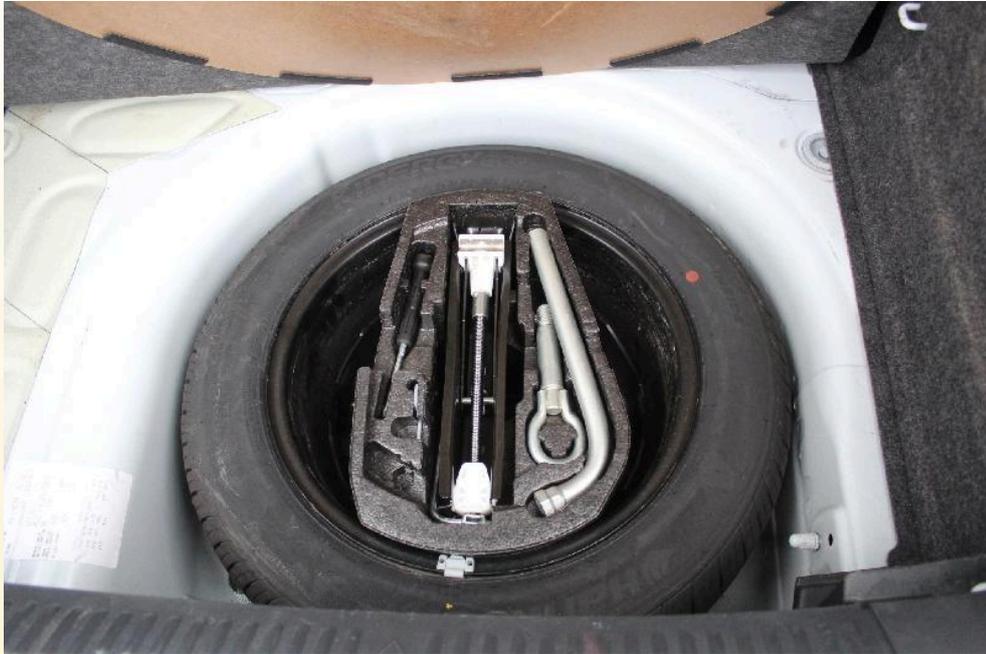
Bild: Bereifung
