DAT-SCHÄTZUNG

ANLAGE ZUR DAT-URKUNDE
1038849-5 JAUHBUPUNK/000

BETRIFFT	Schätzung
Auftragsnummer	424100677-SC
Auftrag vom / durch	24.10.2024 / Westfalen Weser Netz GmbH
Fahrzeughalter	Westfalen Weser Netz GmbH
Sachverständiger	Michael Schäfers
Besichtigungsdatum	30.10.2024

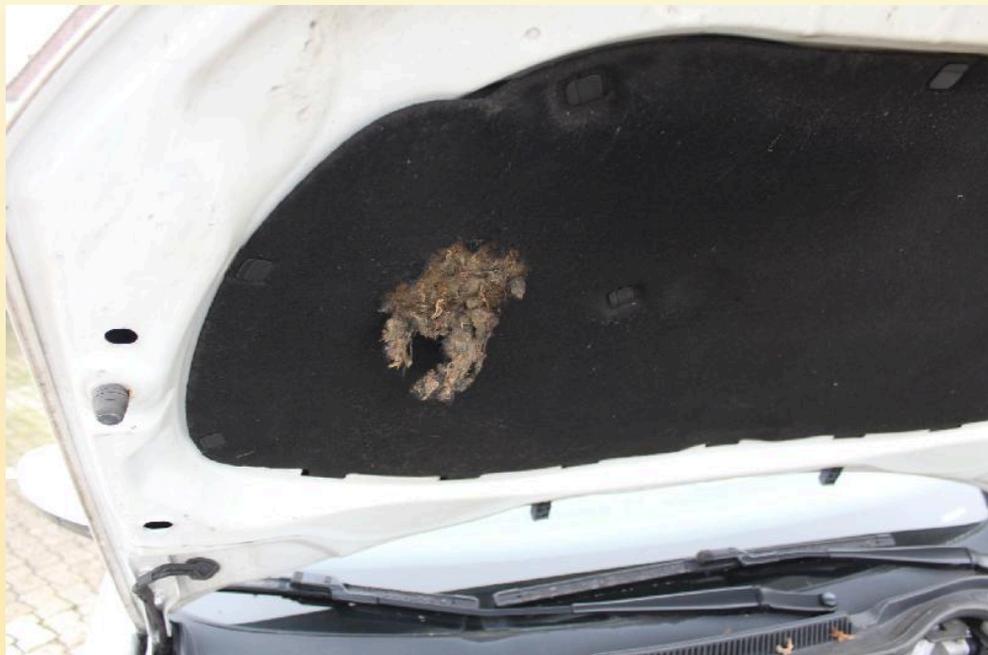
Bild: Hauben

Position	Beschreibung	
Karosserie aussen / Beleuchtung		
Lackschichtdicke	Es wurde eine Lackschichtdickenmessung durchgeführt - ohne Befund	●
Hauben	Motorhaubendämmung defekt/beschädigt.	●
Kotflügel/Seitenteile	Der Kotflügel links ist eingedrückt. Der Kotflügel rechts ist eingedellt. Die Seitenwand rechts ist leicht verschrammt - aufpolieren.	●
Stoßstangen	Die Stoßfängerverkleidung vorn ist linksseitig verschrammt. Die Stoßfängerverkleidung hinten weist mehrere leichte Lackbeschädigungen auf.	●
Lackierung	Fzg. mit Gebrauchsspuren, leichten Steinschlägen im Frontbereich sowie mit leichten Lackmängeln/ -Schrammen/-Beschädigungen	●
Leucht-/Warnfolie	Leucht-/Warnfolie entfernen	●
Innen/Kofferraum/Bereifung		
Innenraum allgemein	Aufbereiten / Reinigen	●
Sitze	Die Sitzbezüge sind teilweise verschmutzt - aufbereiten/reinigen	●
Verkleidungen	Die Türverkleidungen sind teilweise leicht verschrammt / verschmutzt	●

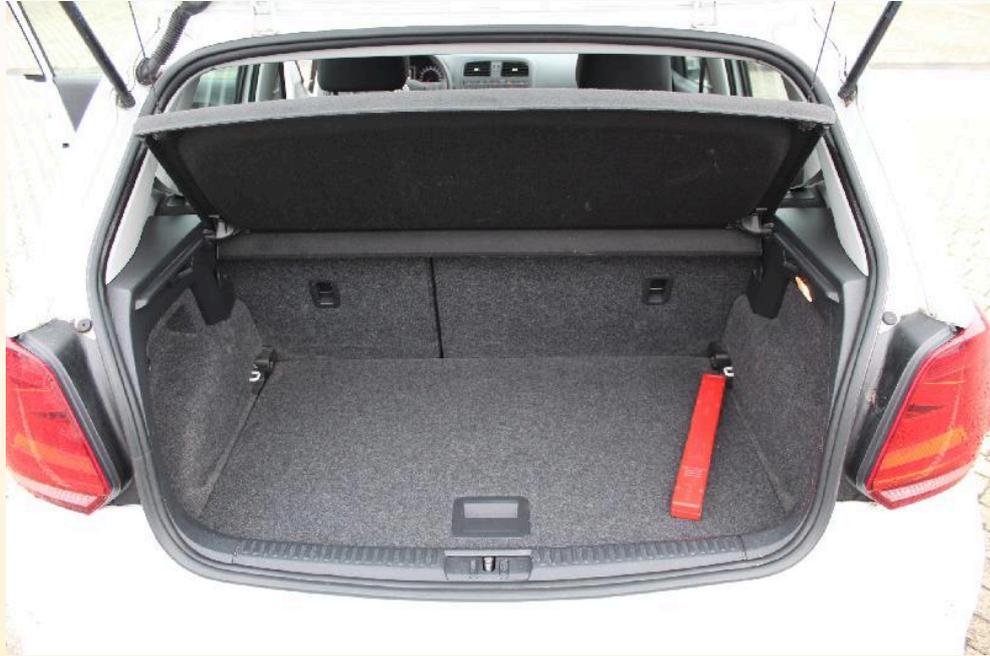
Bild: Koffer-/Laderaum/Aufbau

Koffer-/Laderaum/Aufbau	Die Kofferraumverkleidungen sind leicht verschrammt - aufbereiten / reinigen	●
Bereifung	Das Fahrzeug war zum Zeitpunkt der Besichtigung mit Winterködern / M+S ausgestattet	●
Profiltiefe in mm	siehe Anlage Fahrzeugdaten	●
Motorraum/Bodengruppe/Bremsen/Lenkung		
Motor	Ein Probelauf des Motors wurde durchgeführt	●
Kundendienst	Kundendienst zuletzt lt. Serviceheft am 06.07.2023 bei 56221 km - fällig	●
HU/AU/SP §57B	Die HU / AU ist nicht fällig	●
Fzg. Unterlagen	Das Bordbuch sowie das Serviceheft lagen vor	●
