## DAT-SCHÄTZUNG

### HÄNDLEREINKAUFSWERT

| Modell | T5 Transporter Kasten-Kombi (7E)(09.2009->2015), 2.0 TDI 4Motion, 2009 - 2015 |

ANLAGE ZUR DAT-URKUNDE  
1038849-5JEBHK2AU3M/000

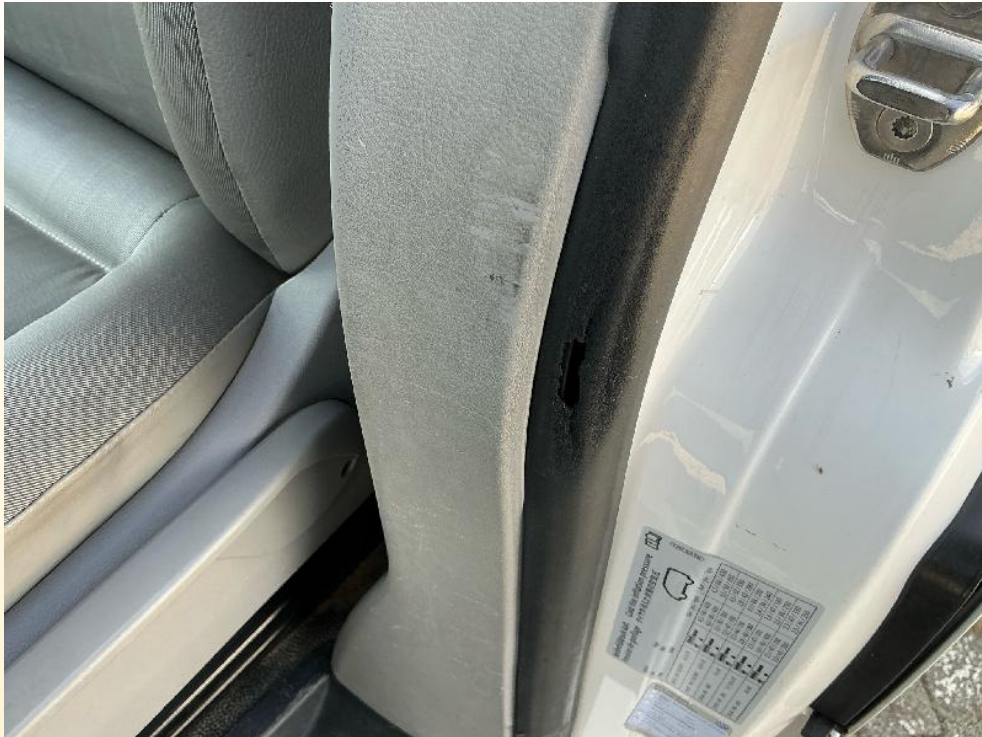
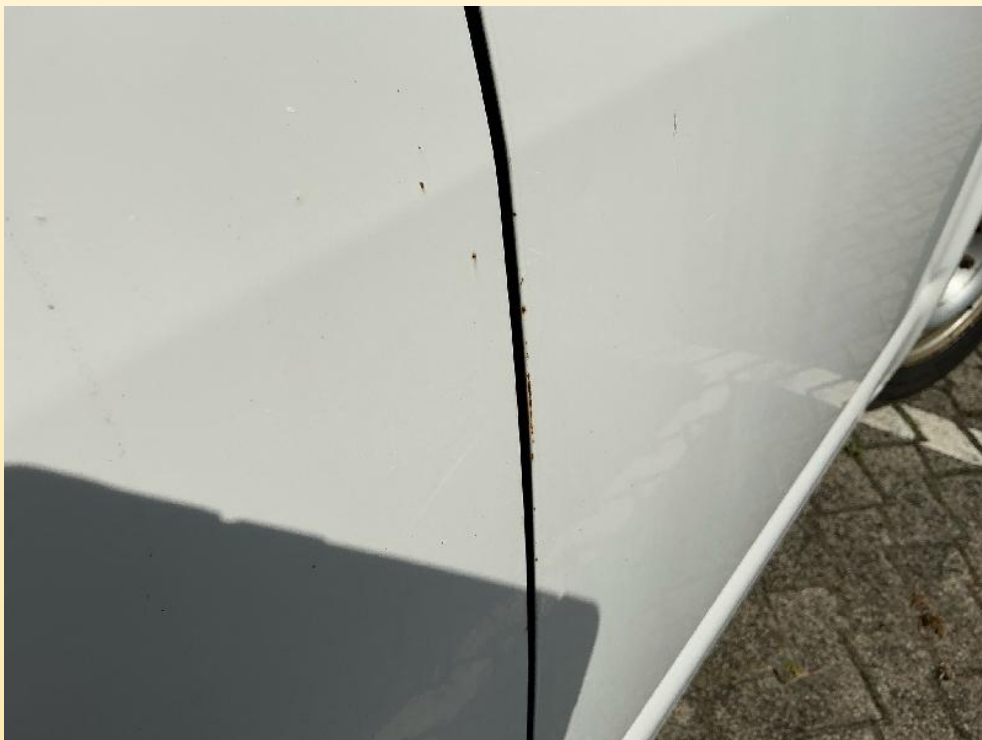
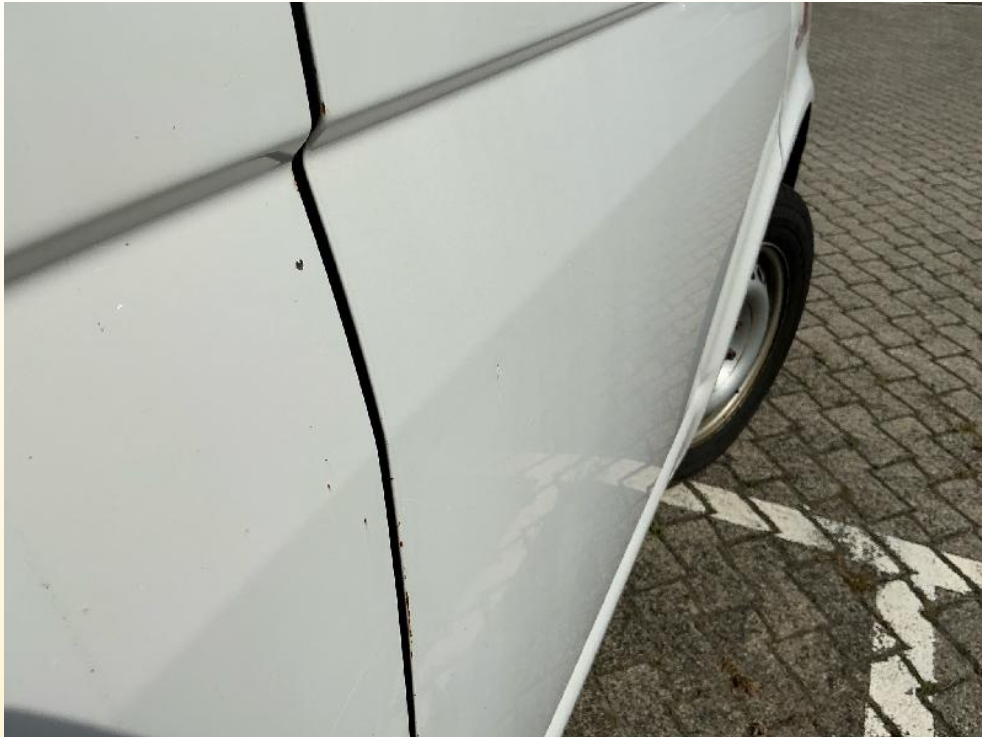
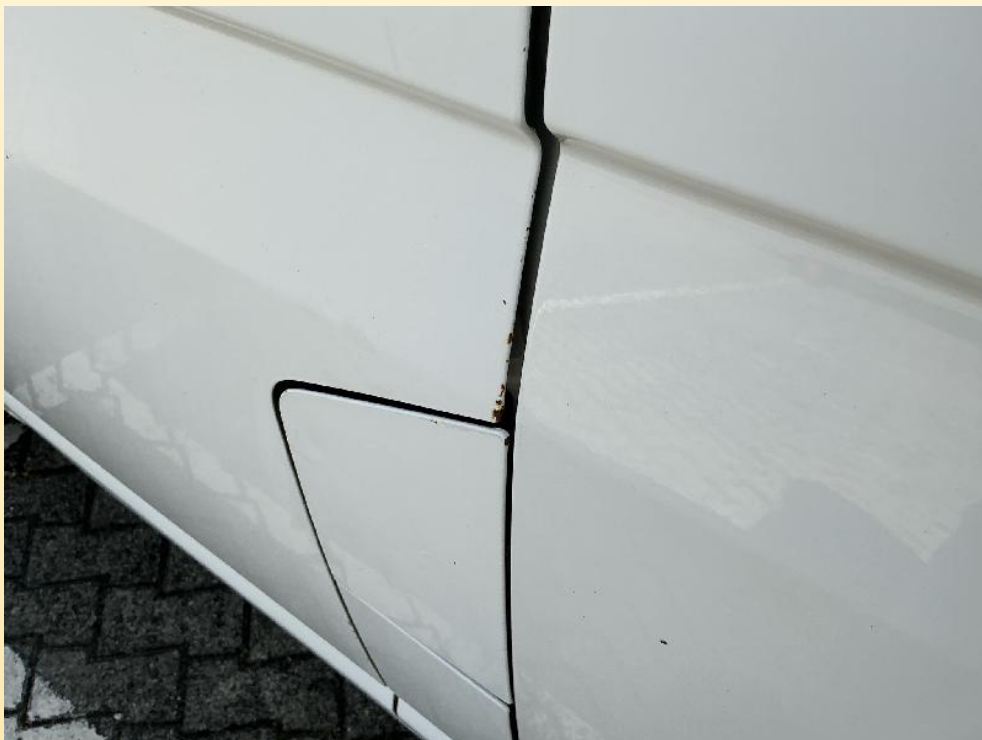
Bild: Türen

| Türen | Die Türdichtung v.l. ist beschädigt, Türen rundum mit Lackbeschädigungen im Kantenbereich, Die Tür v.r. ist leicht eingedellt und verschrammt | ⬮ |

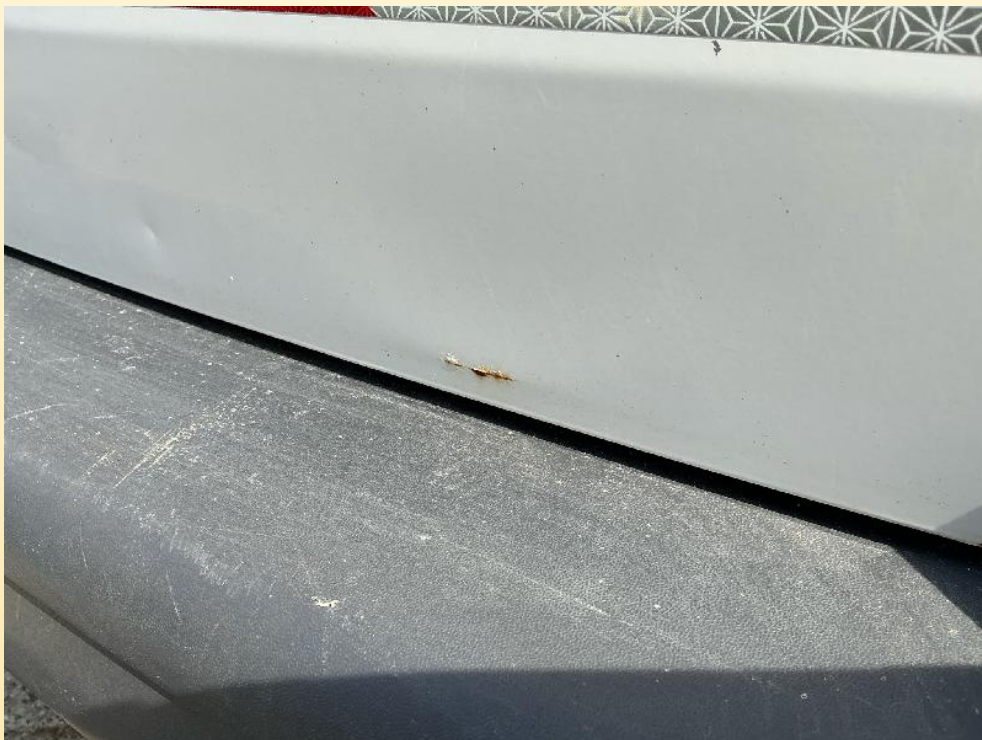
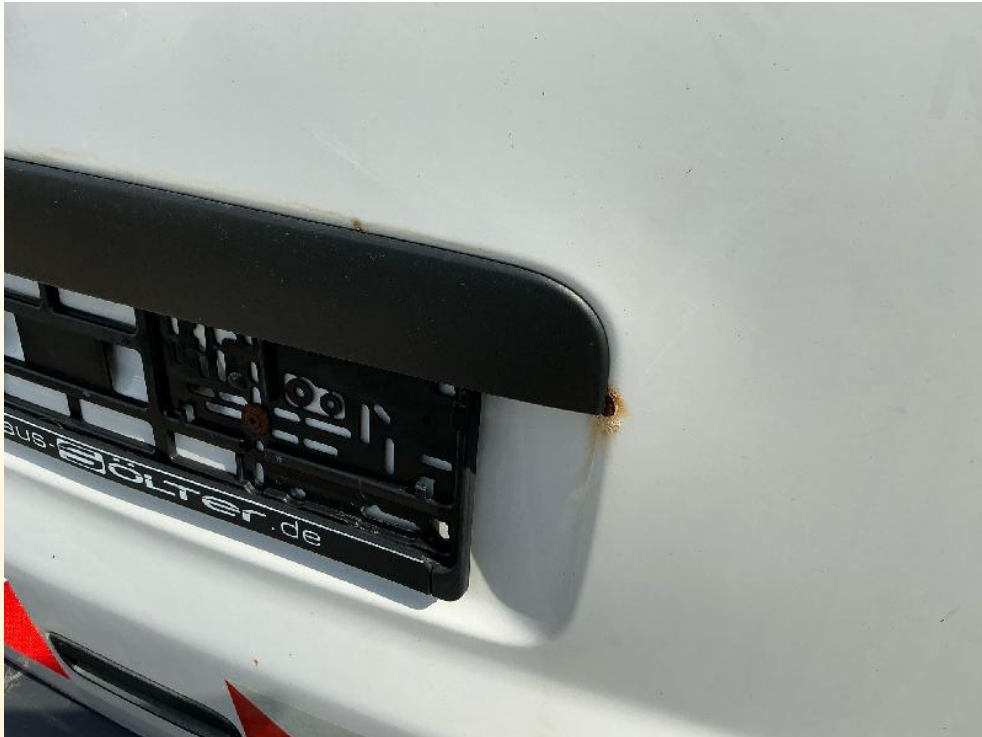
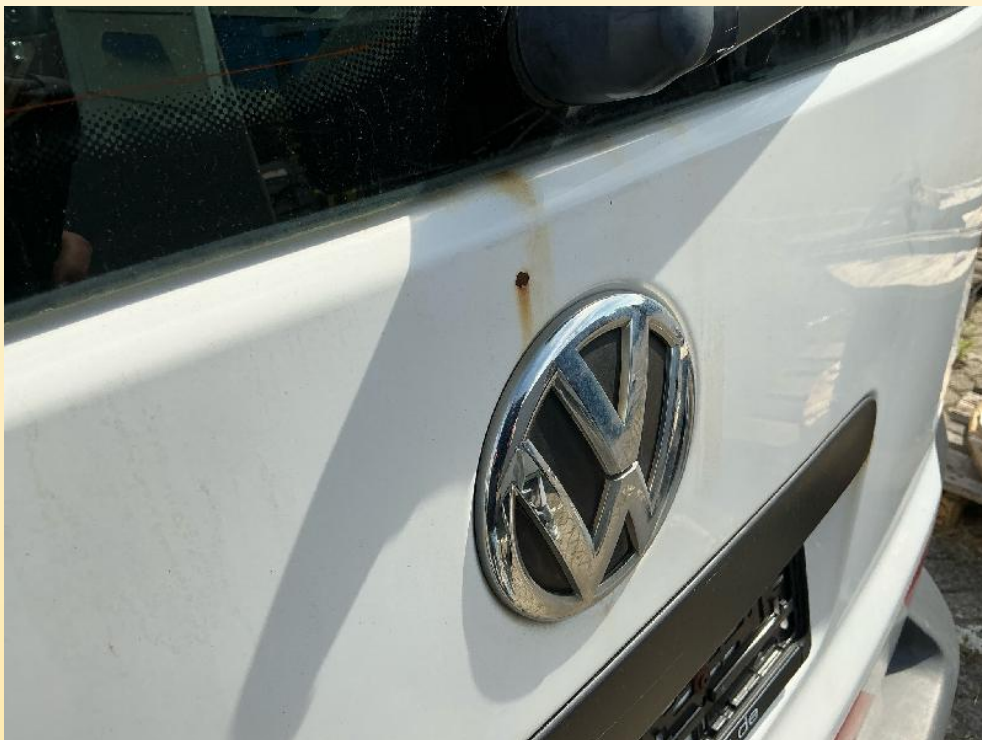
Bild: Hauben

| Hauben | Heckklappe leicht verformt mit Lackbeschädigungen/Korrosionsstellen | ⬮ |

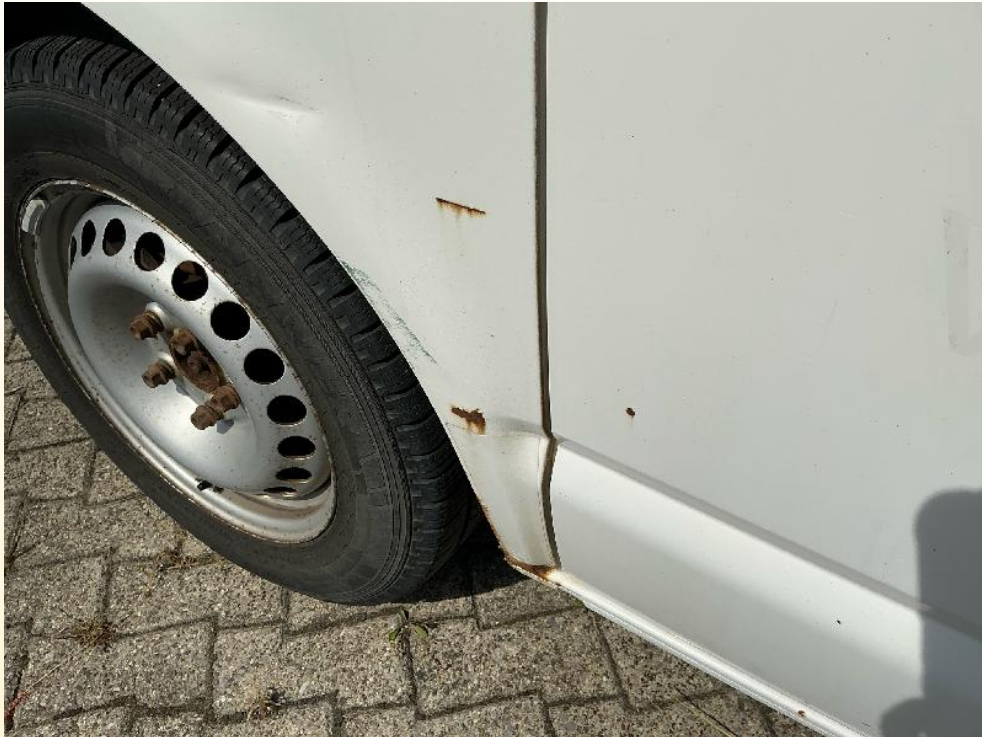
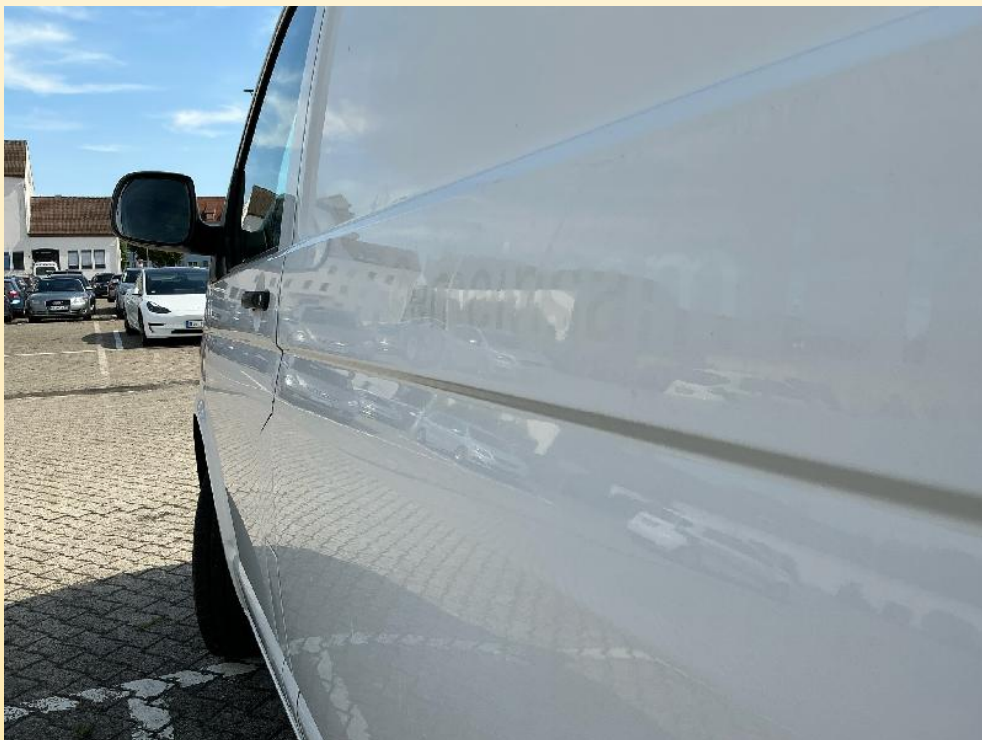
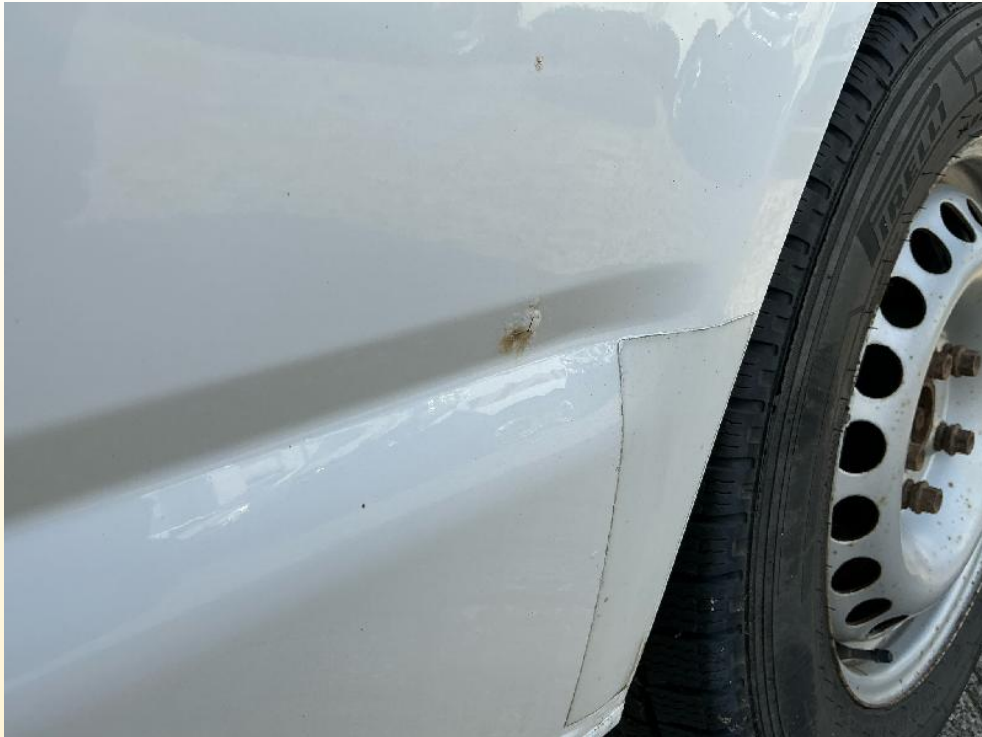
Bild: Kotflügel/Seitenteile

| Kotflügel/Seitenteile | Die Seitenwand rechts ist eingedellt, verformt und weist Lackbeschädigungen/Korrosionsstellen auf, Die Seitenwand links ist leicht eingedellt und verschrammt | ⬮ |

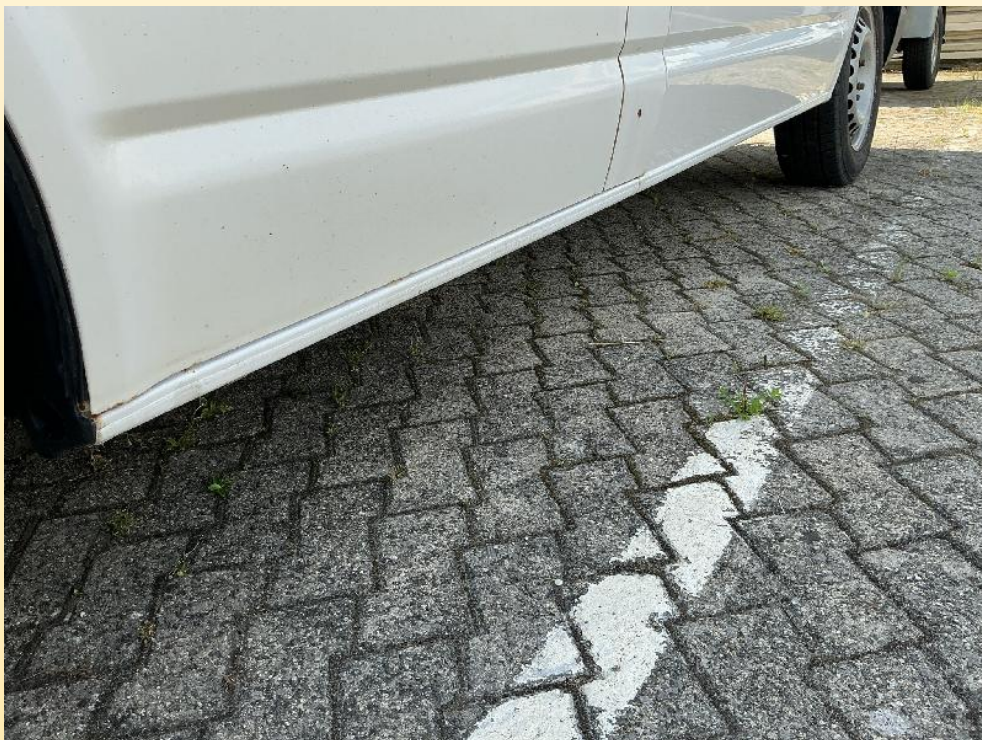
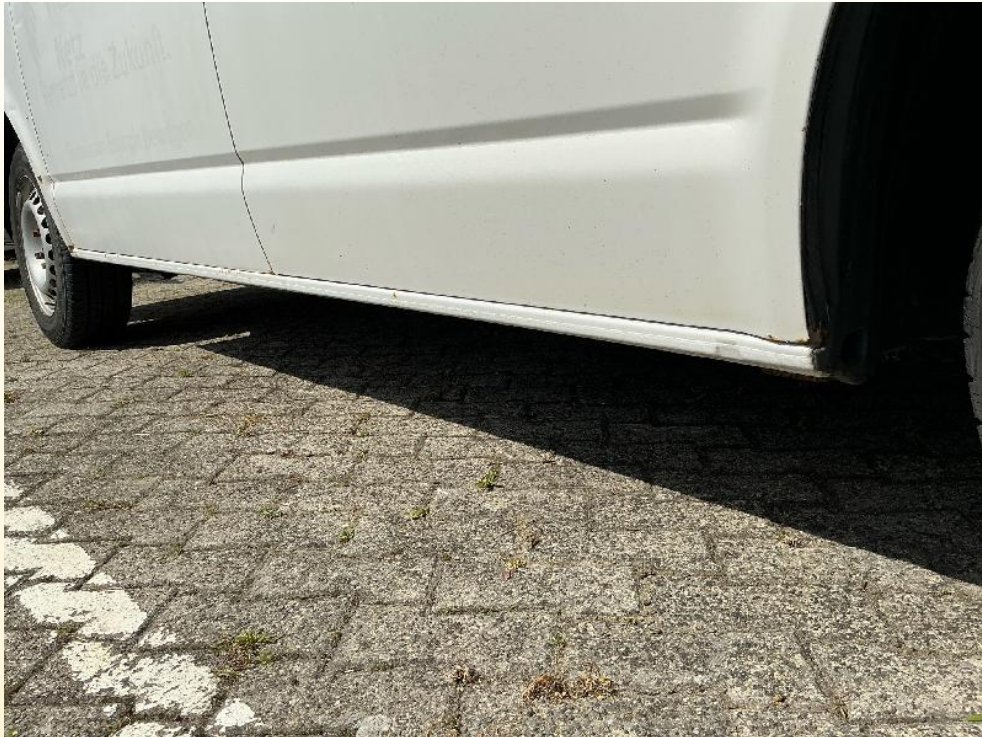
Bild: Schweller

| Lackierung | Fzg. mit Gebrauchsspuren, leichten Steinschlägen im Frontbereich sowie mit leichten Lackmängeln/-Schrammen/-Beschädigungen, Fahrzeug rundum mit Korrosion (Heckklappe, Schweller, Radläufe) | ⬮ |

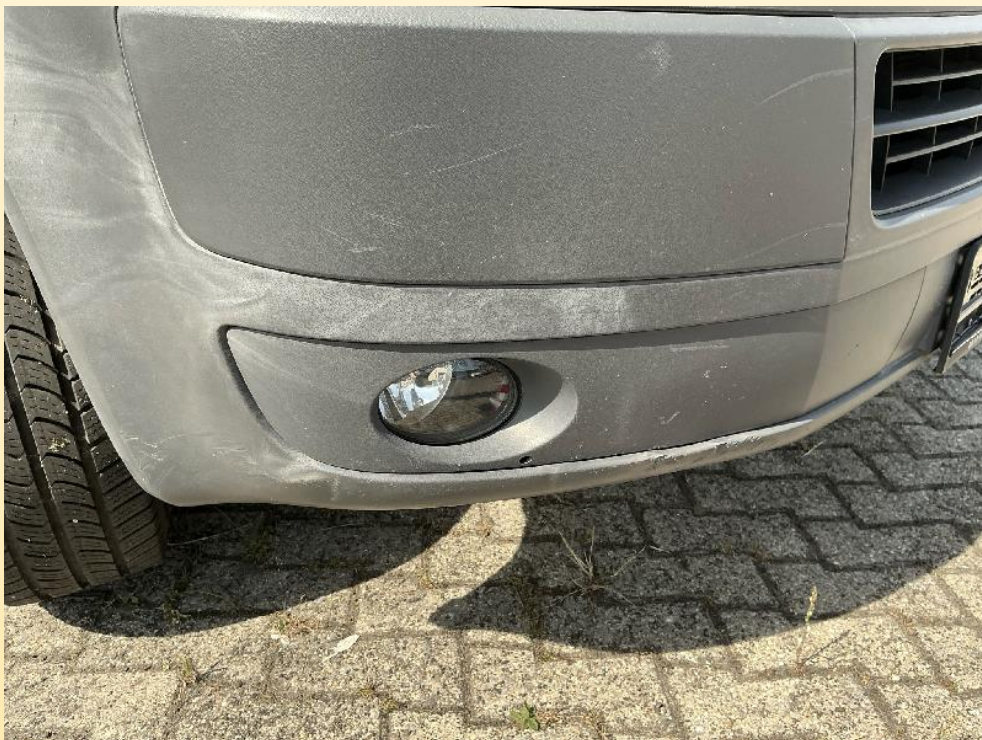
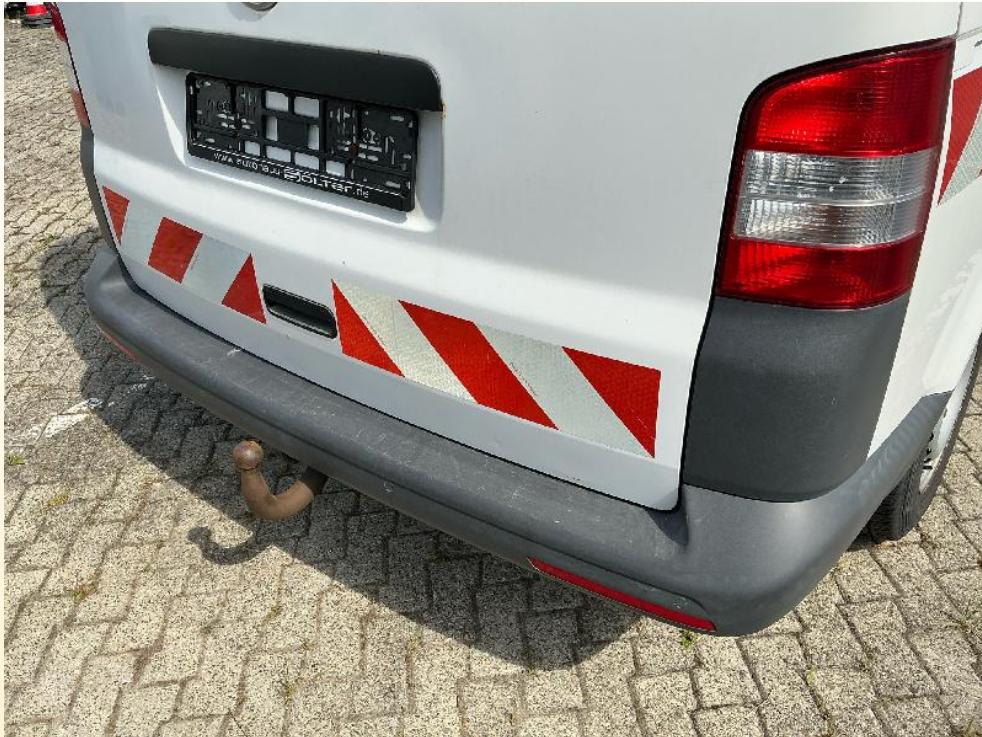
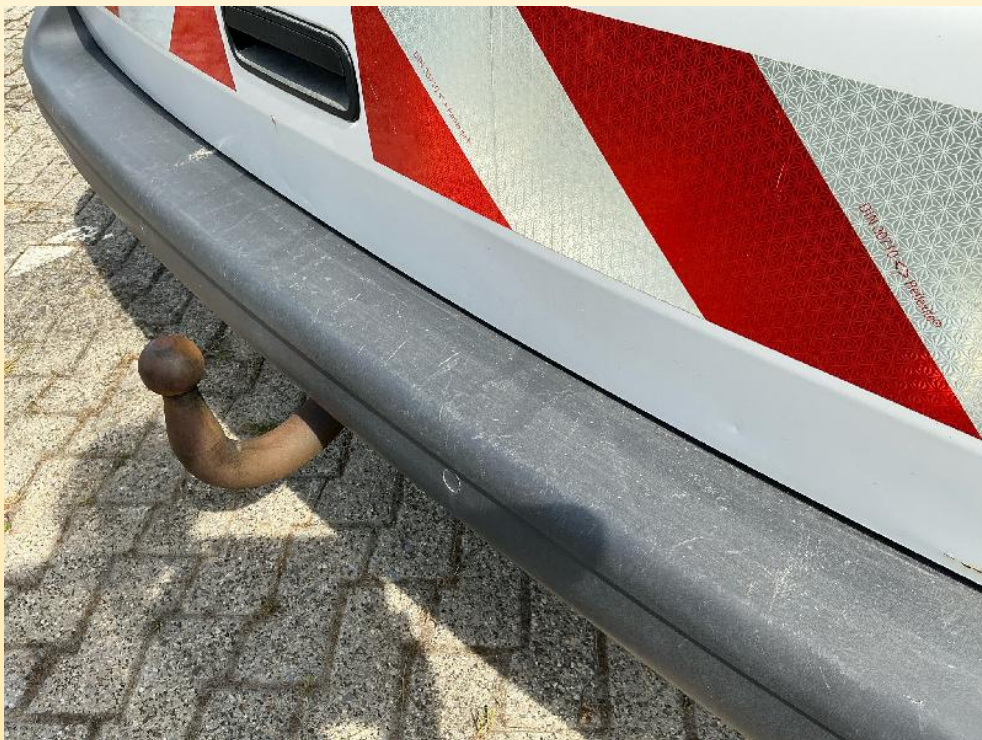
Bild: Stoßstangen

| Stoßstangen | Die Stoßfängerverkleidung vorn ist gestaucht und verschrammt, Die Stoßfängerverkleidung hinten ist verschrammt | ⬮ |

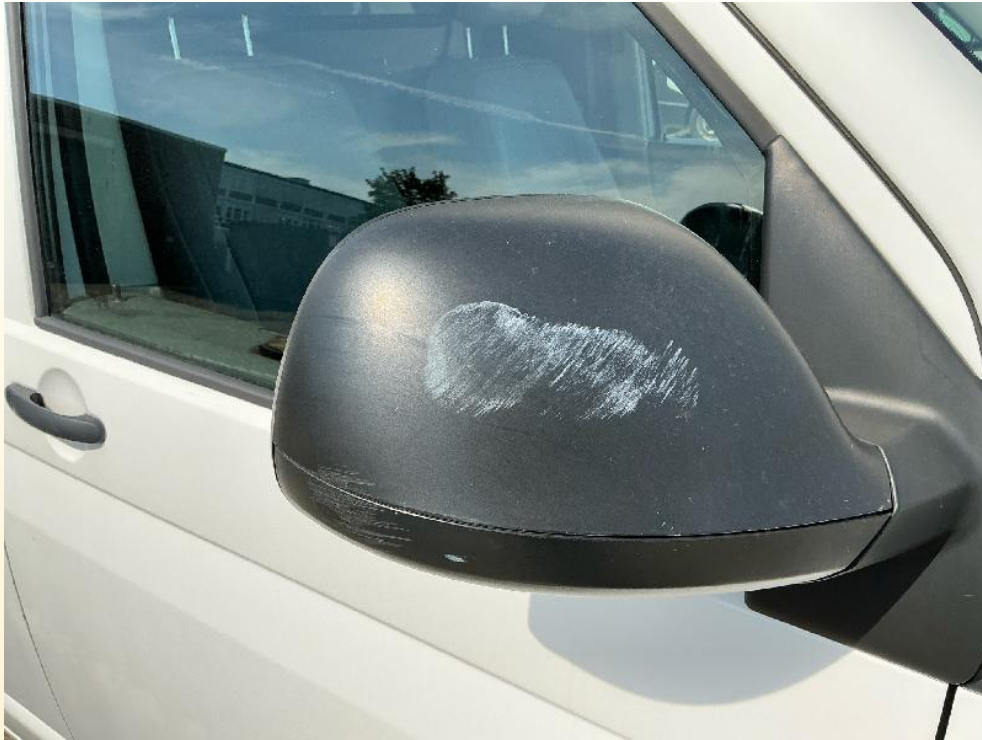
Bild: Spiegel/Zierleisten

| Spiegel/Zierleisten | Der Außenspiegel rechts ist verschrammt | ⬮ |

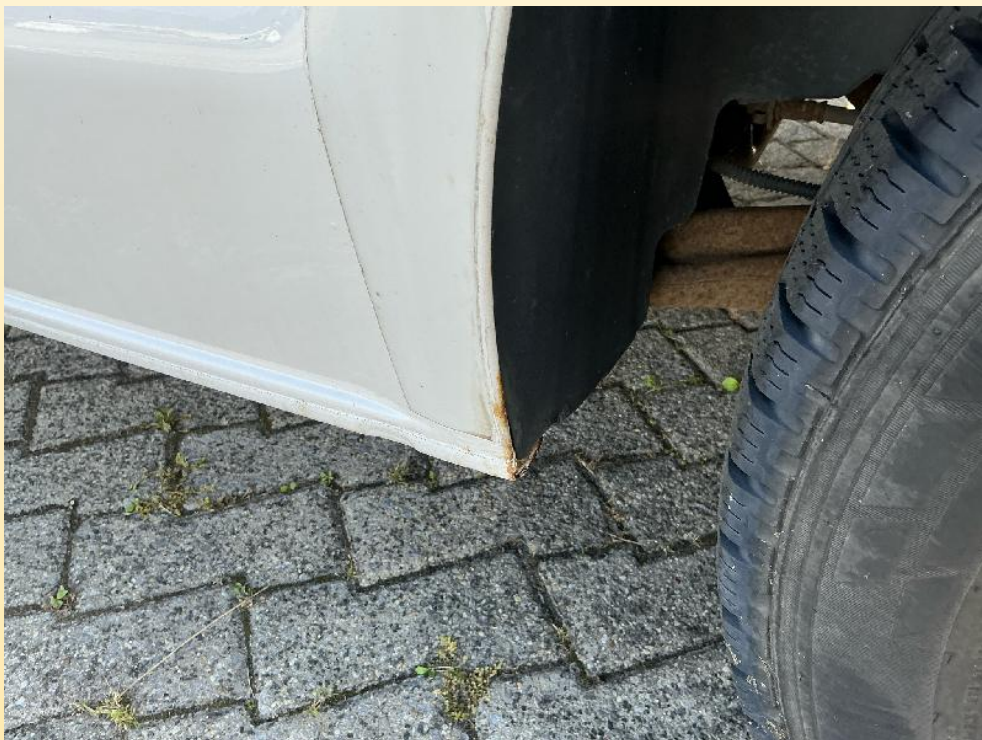
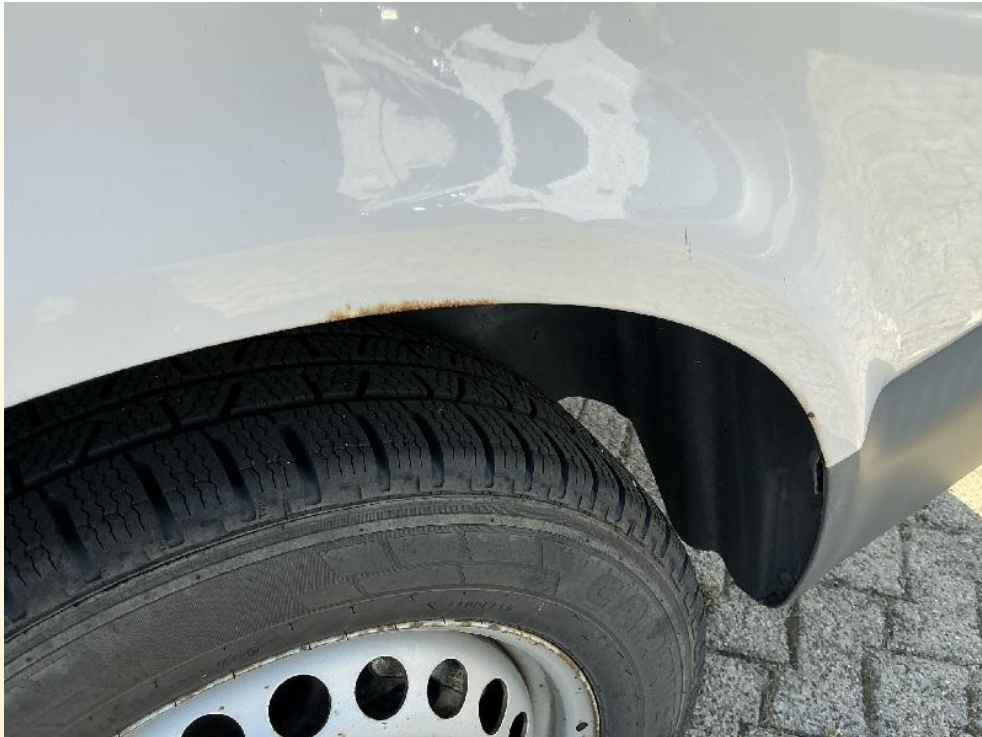
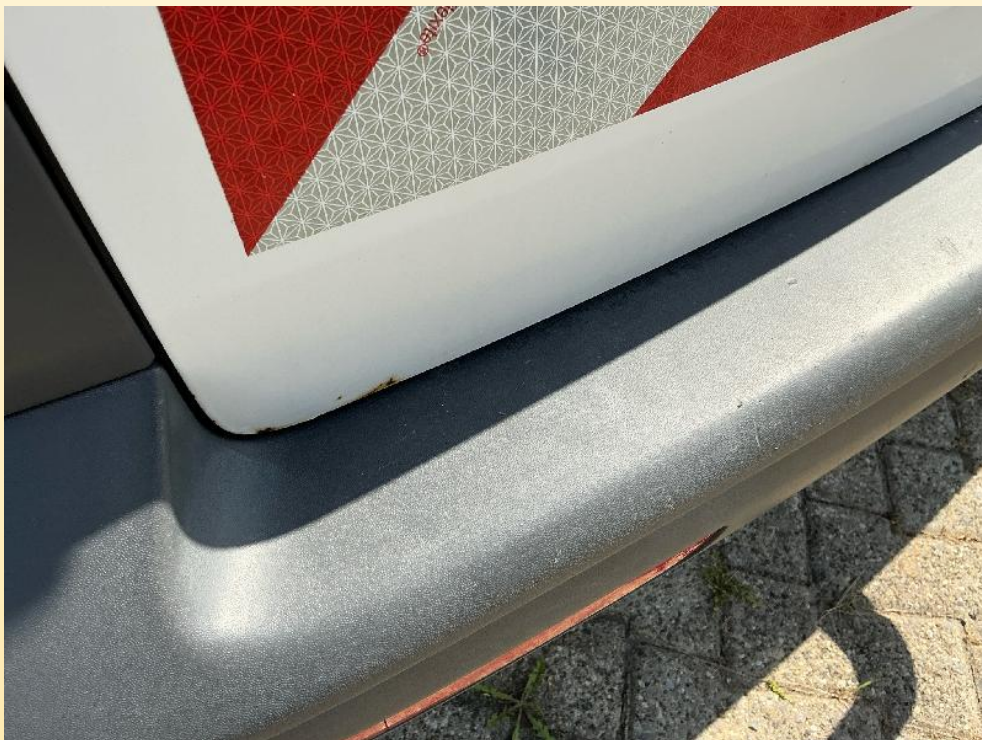
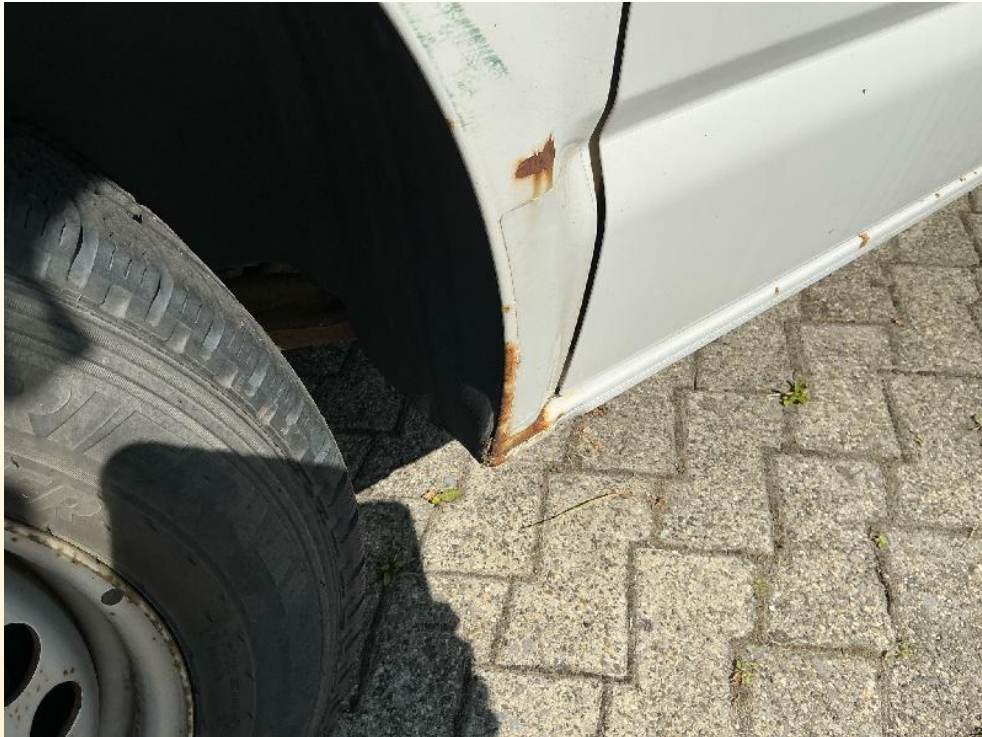
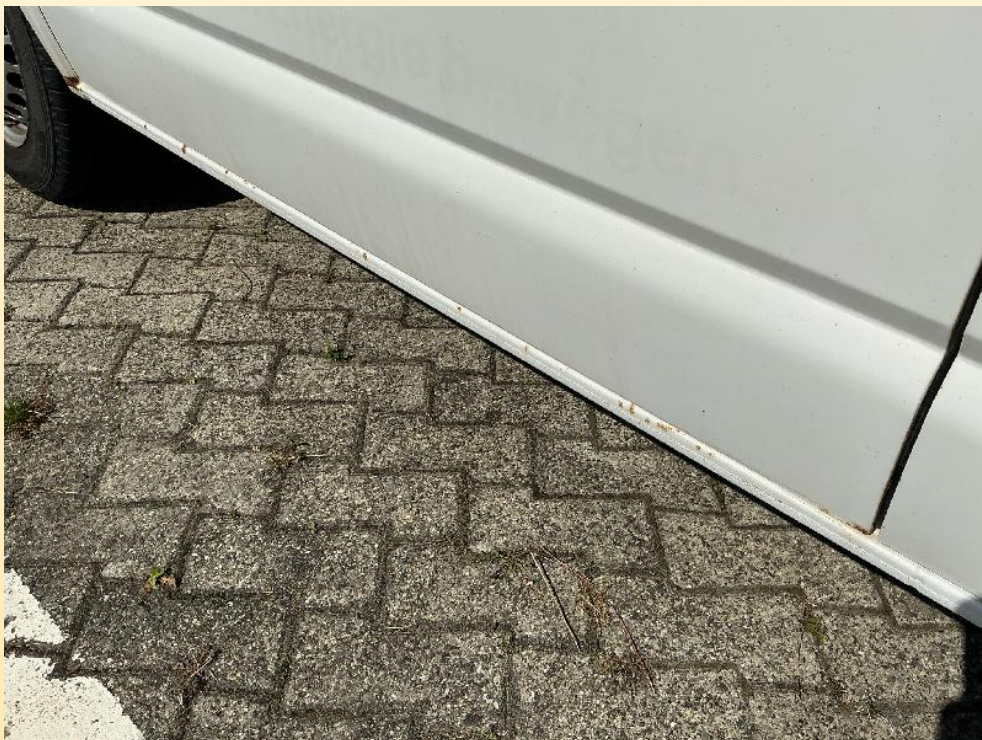
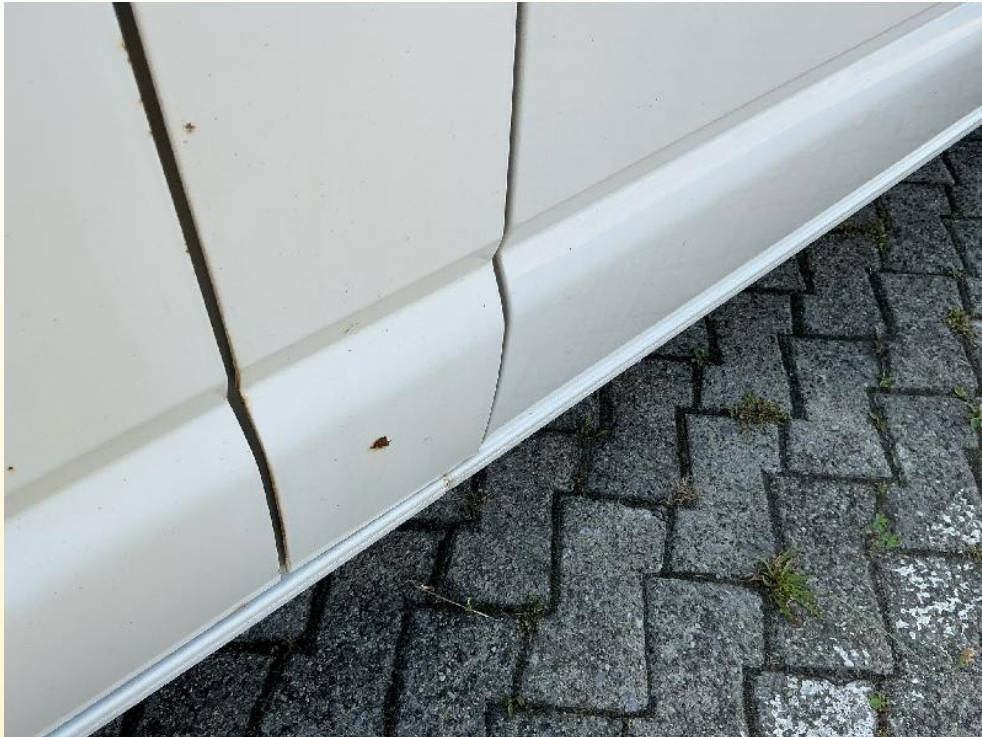
Bild: Lackierung

| Seitenwand, hinten links | <b>890 µ</b> |
| Kotflügel, vorn links | <b>190 µ</b> |

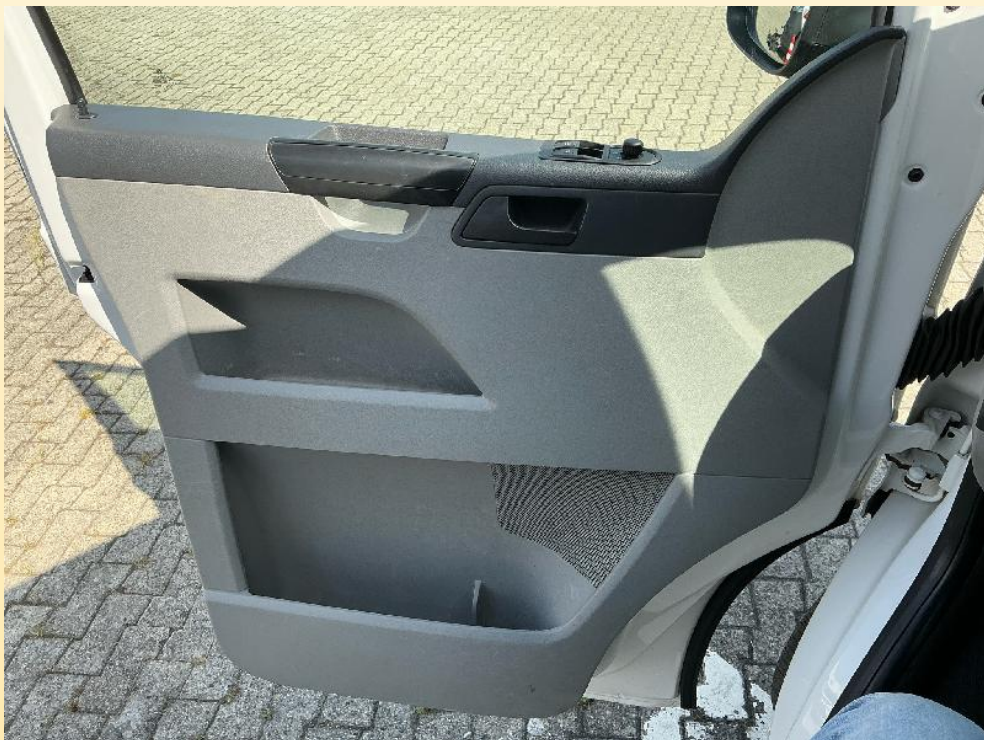
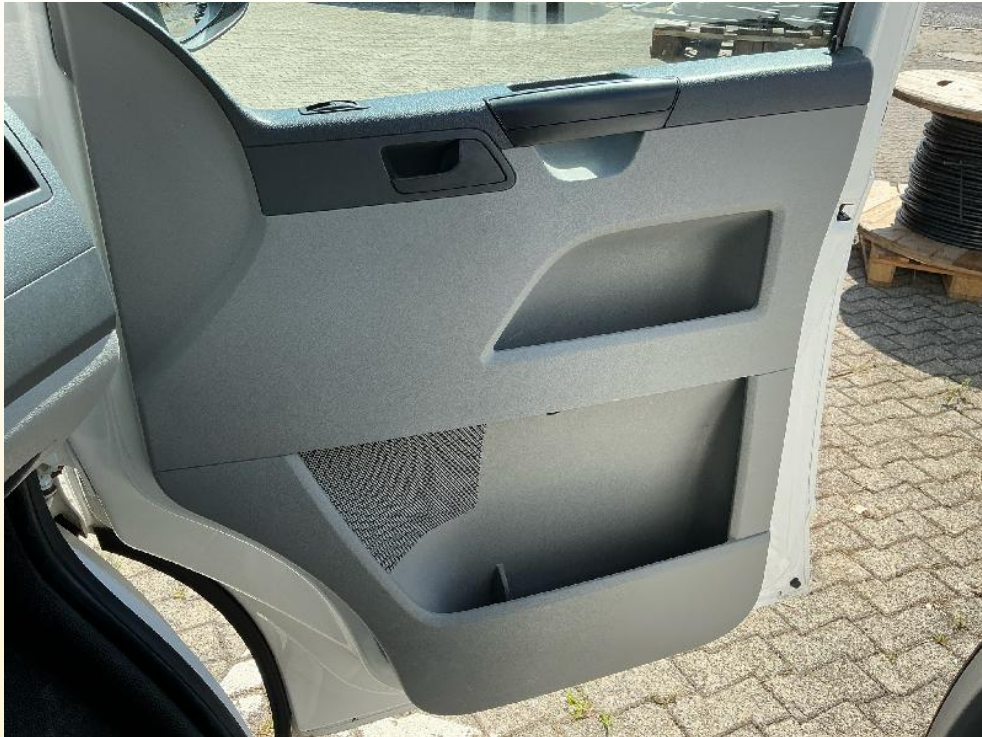
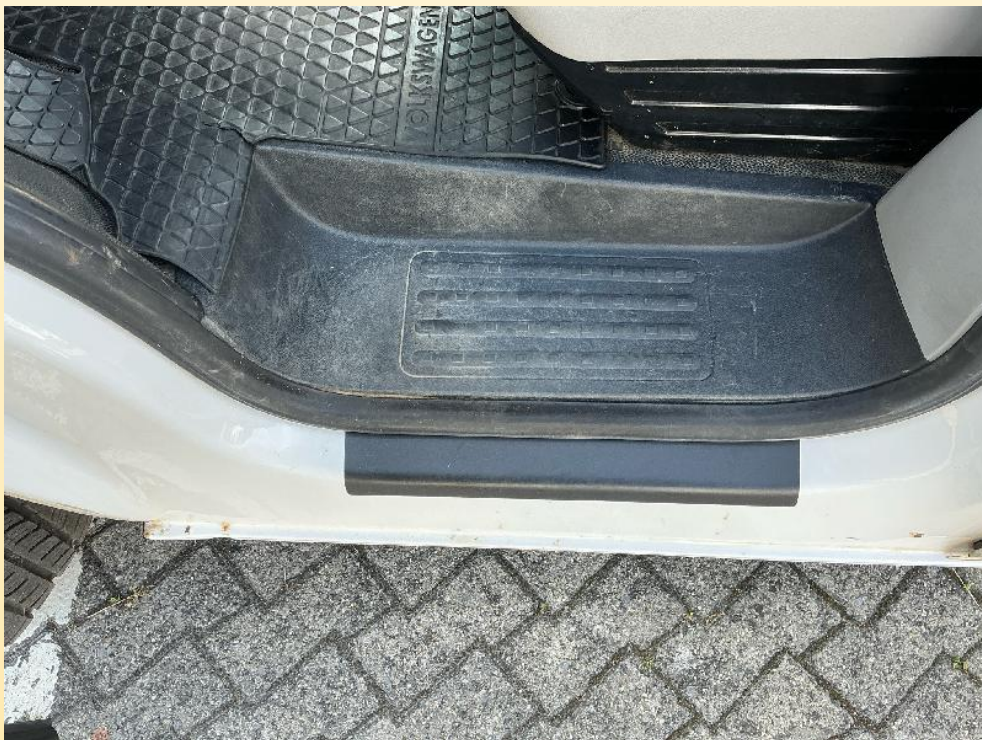
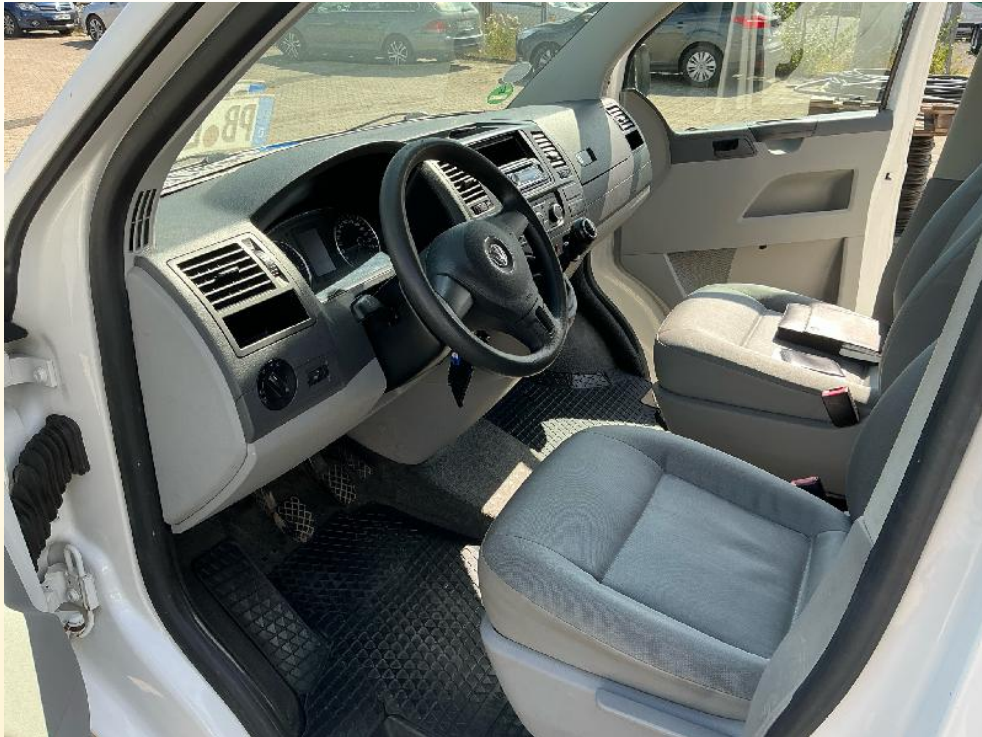
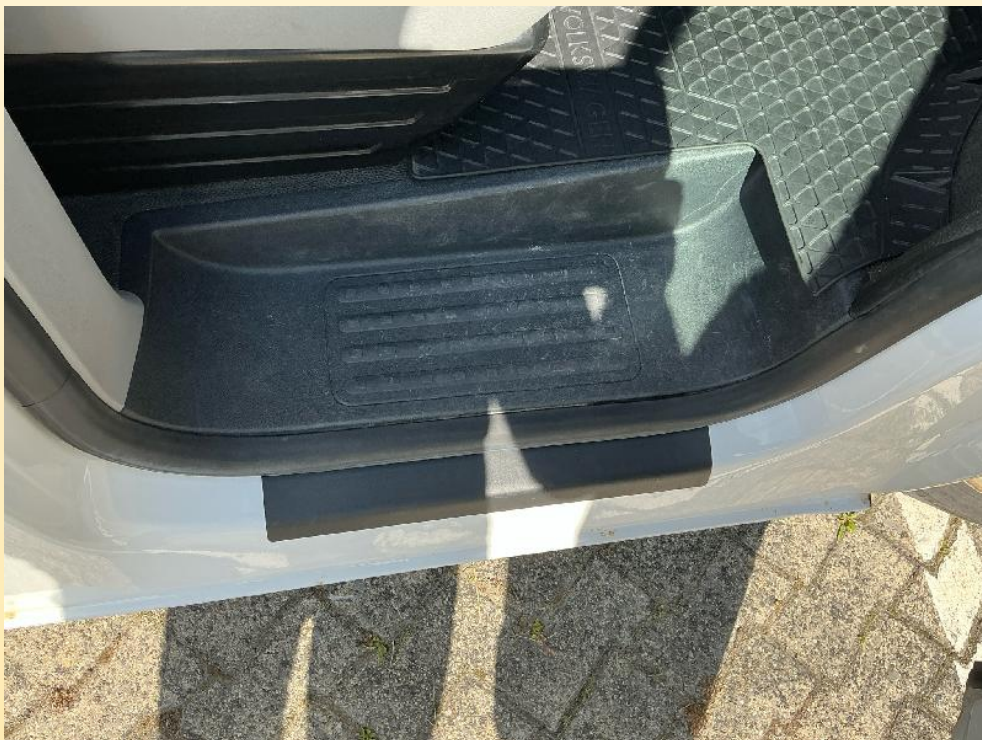
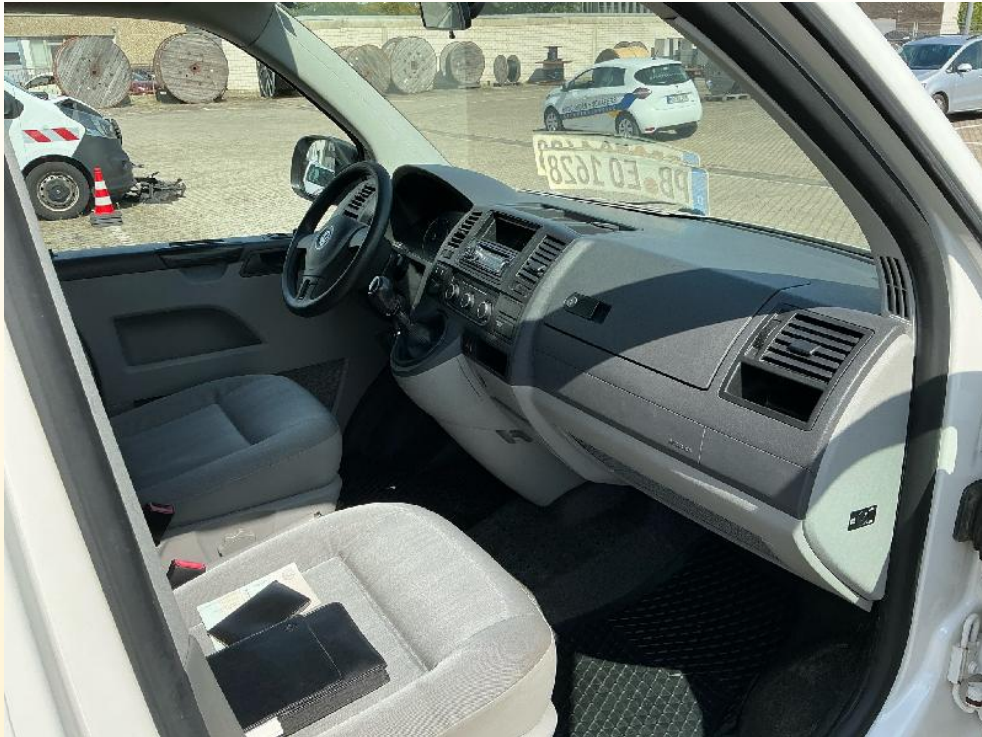
Bild: Verkleidungen

| Verkleidungen | Die Türverkleidungen sind teilweise leicht verschrammt / verschmutzt, Die Einstiegsverkleidungen sind teilweise leicht verschrammt / verschmutzt | ⬮ |

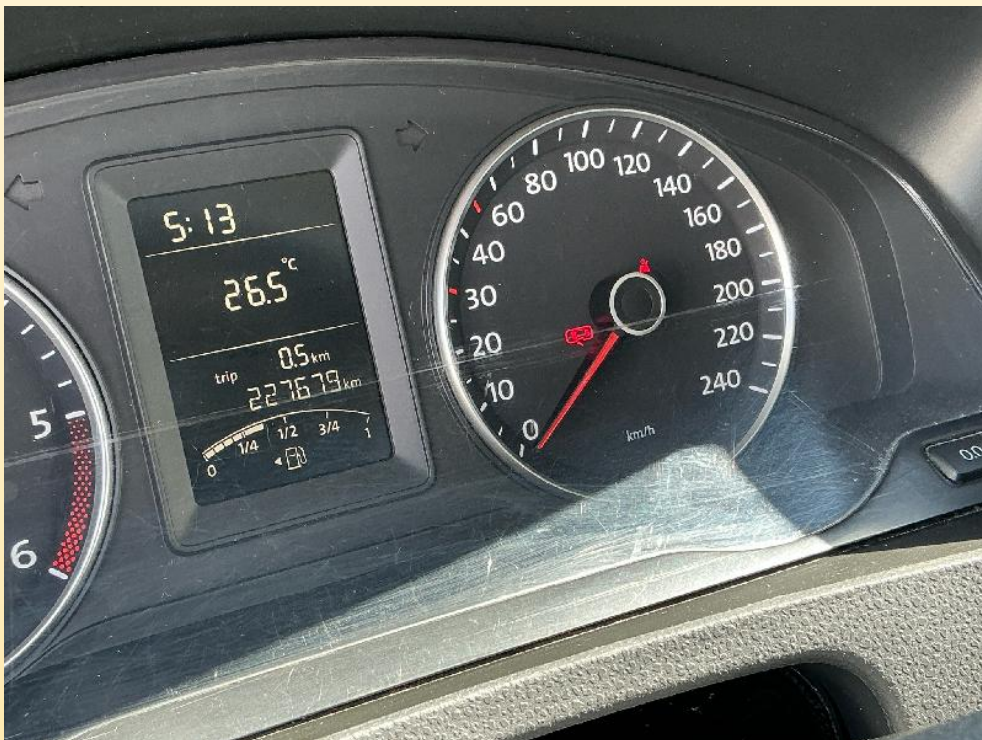
Bild: Armaturen/Signaleinr.

| Armaturen/Signaleinr. | Tacho leicht verschrammt | ⬮ |
