## DAT-SCHÄTZUNG

### HÄNDLEREINKAUFSWERT

| Modell | T5 Transporter Kasten-Kombi (7E)(09.2009->2015), 2.0 TDI 4Motion, 2009 - 2015 |

ANLAGE ZUR DAT-URKUNDE  
1038849-5JEBHK2AU3M/000

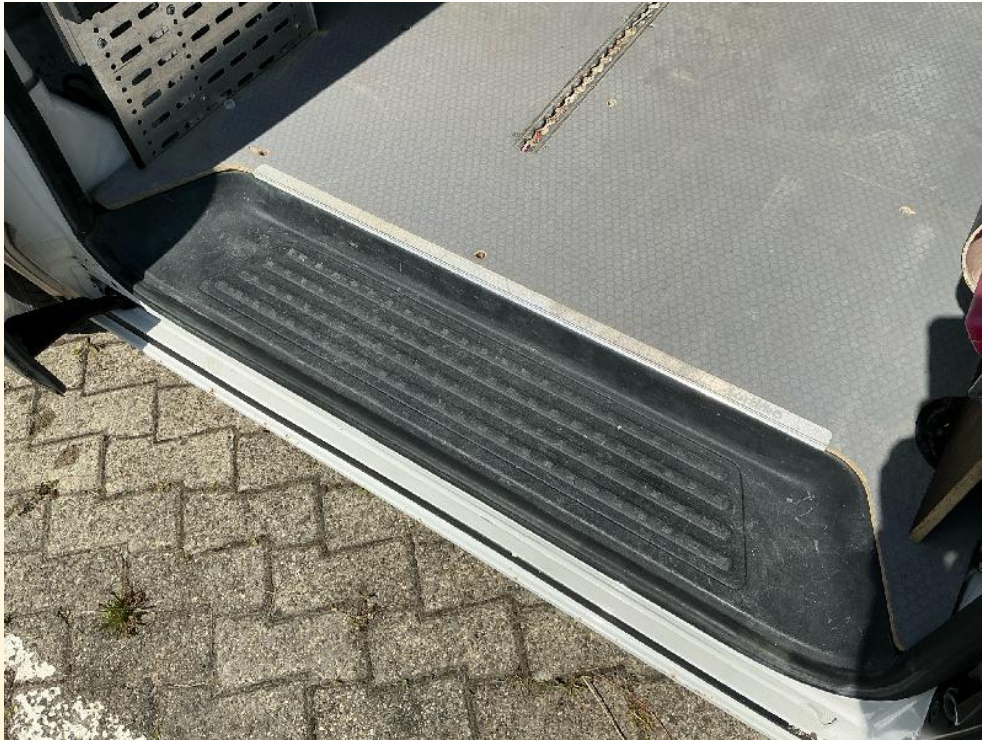
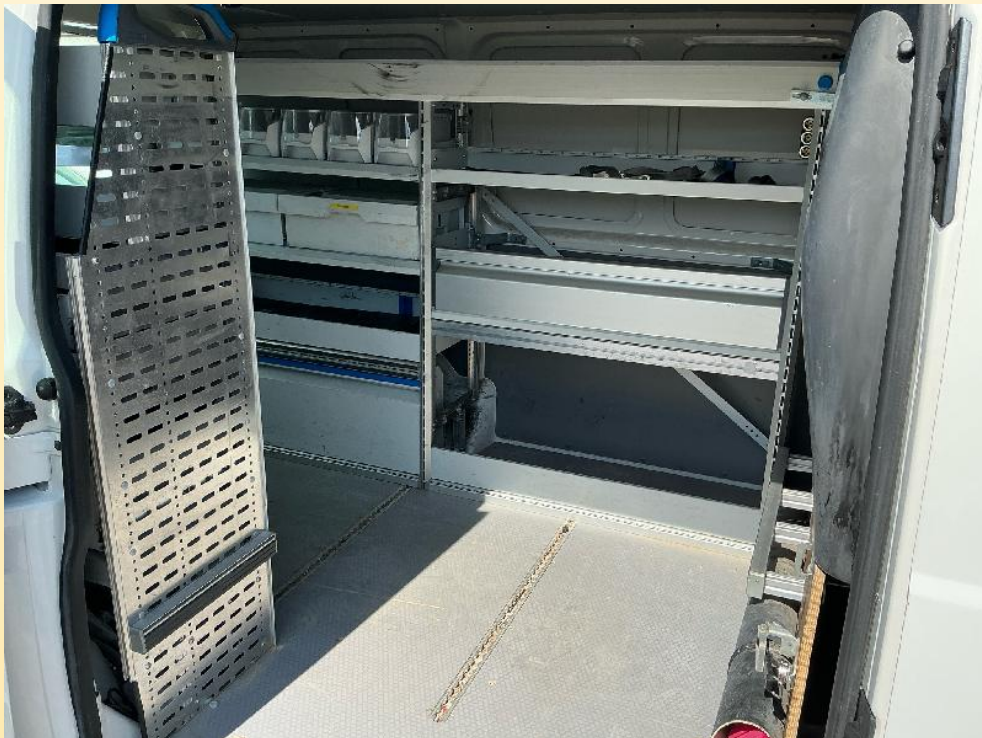
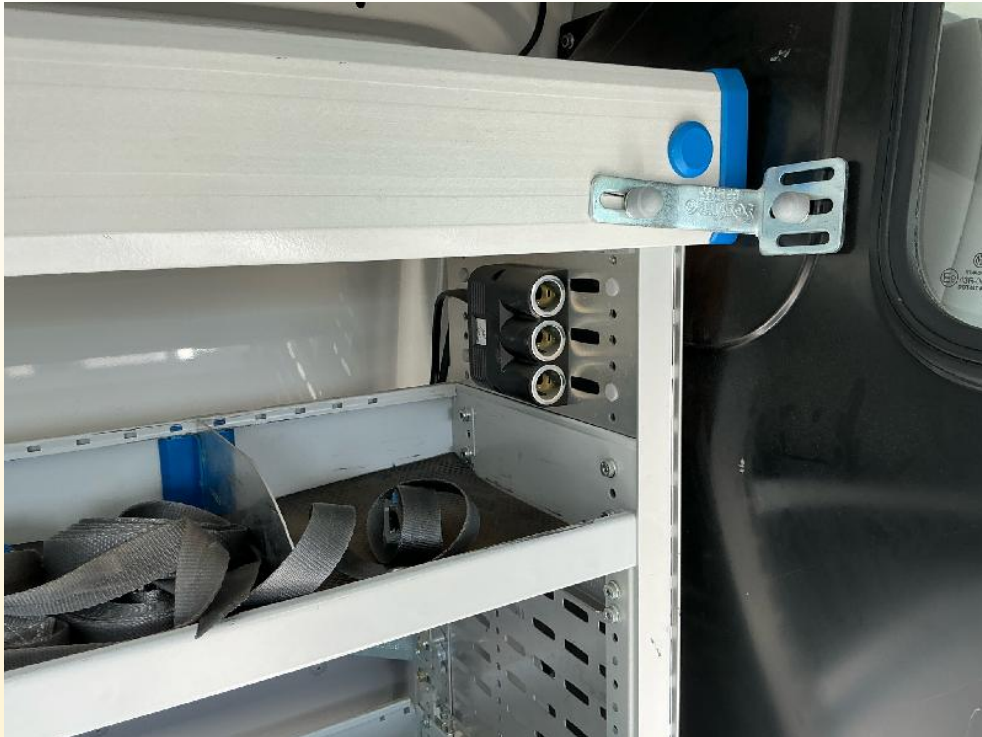
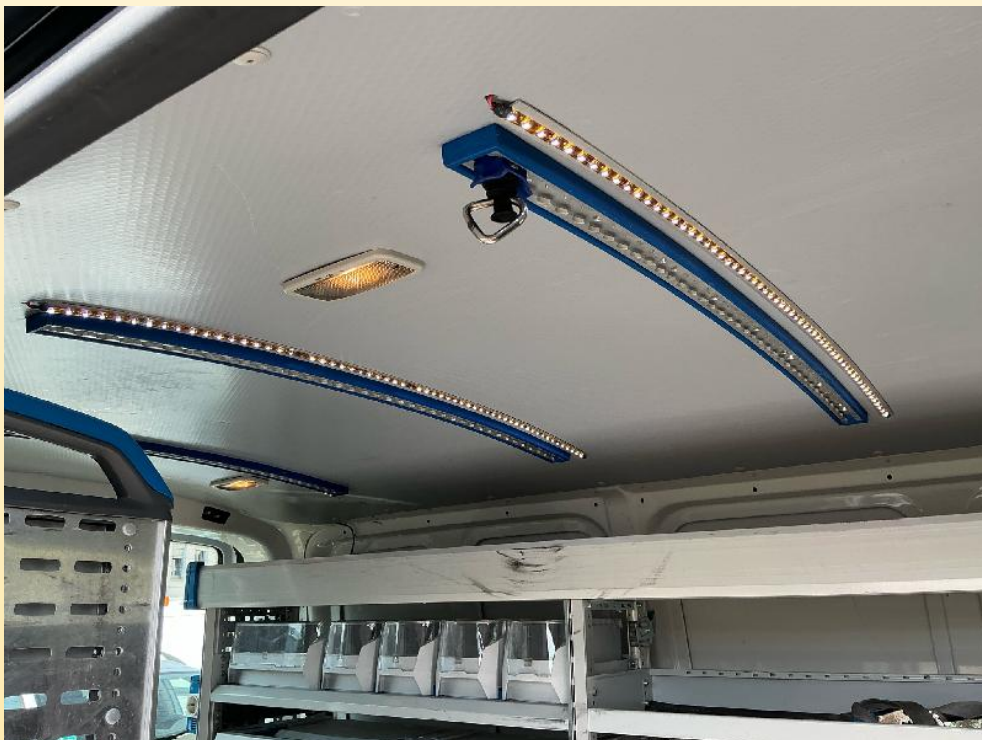
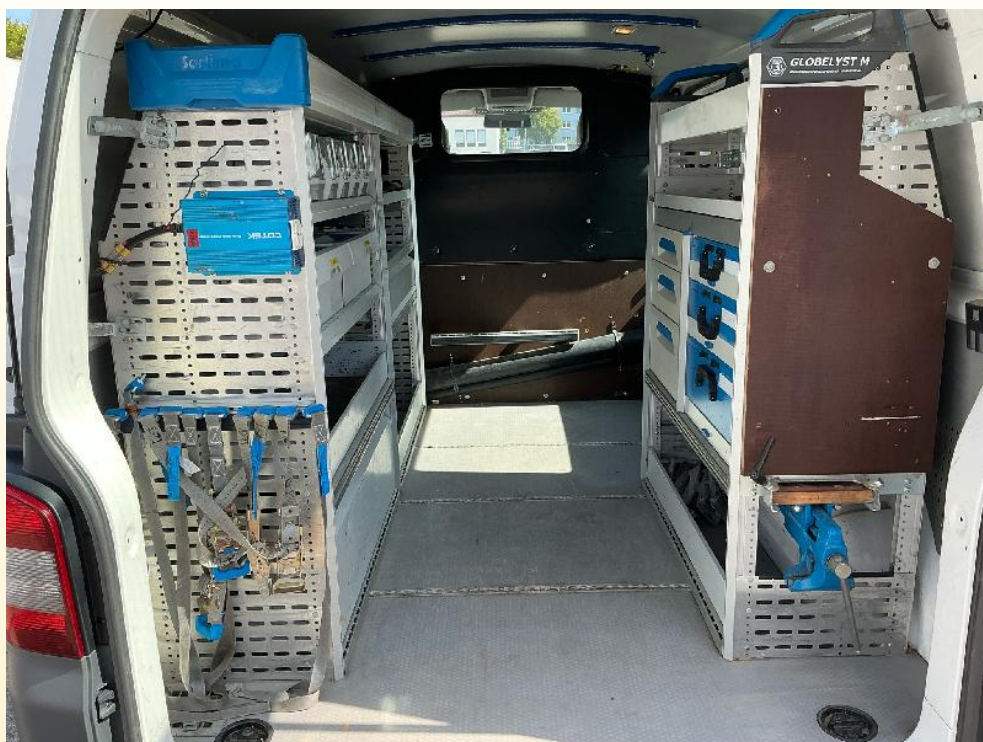
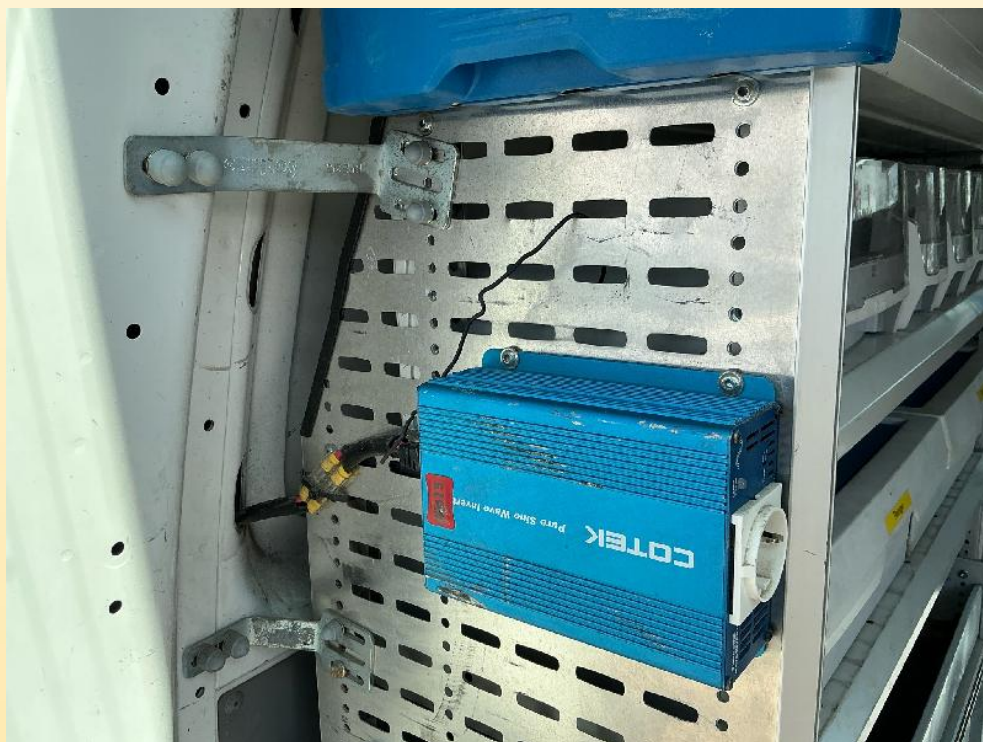
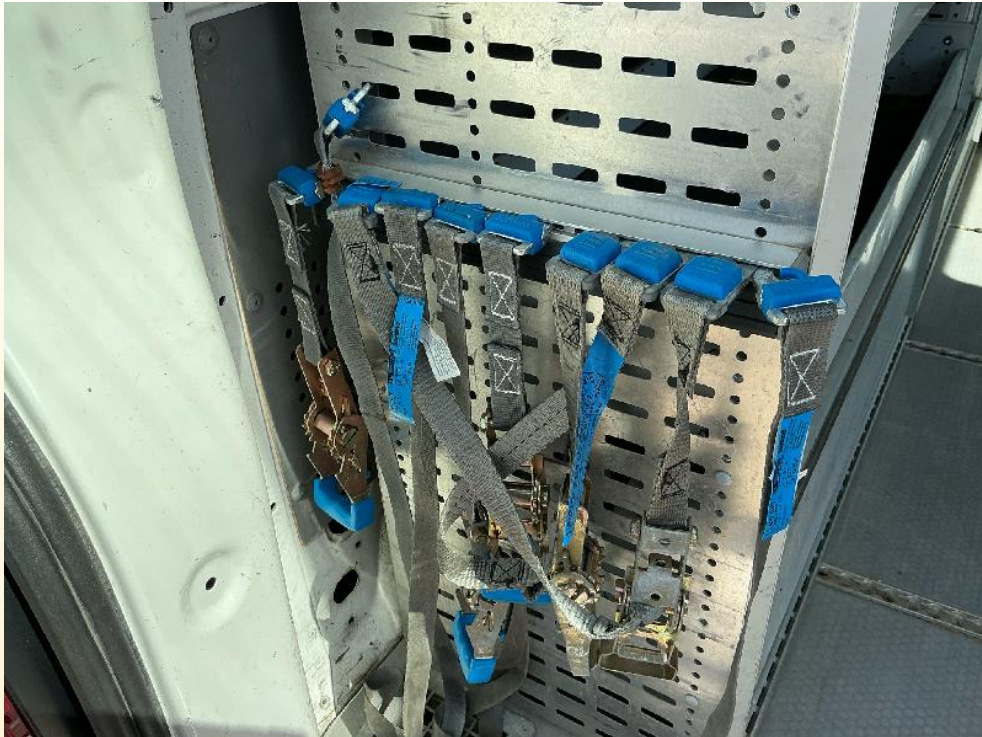
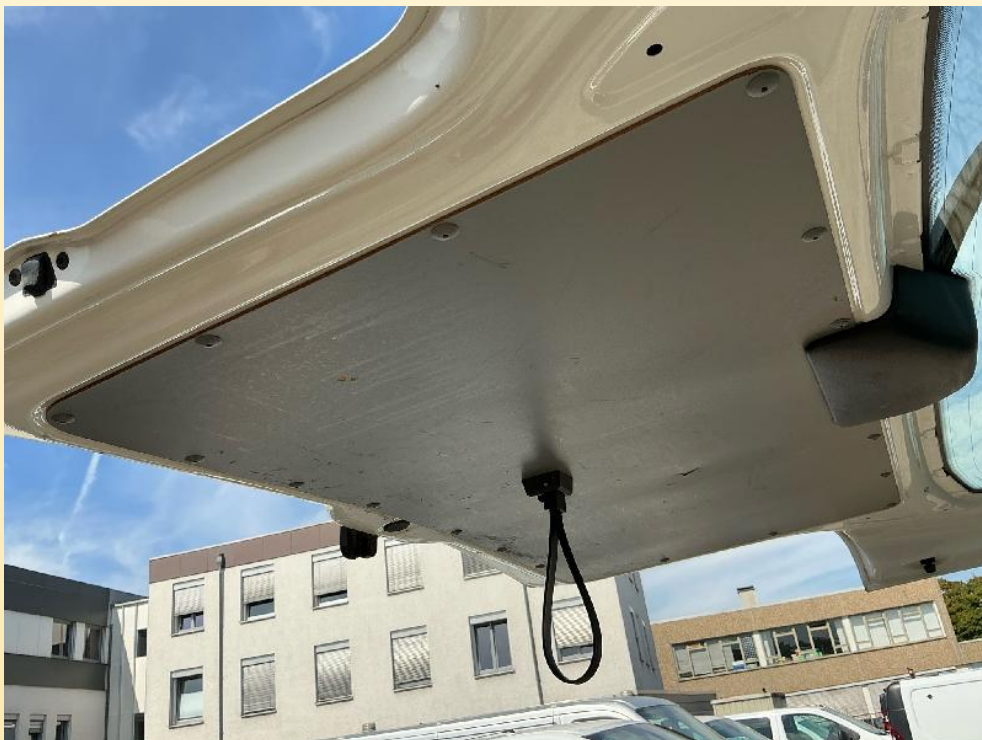
Bild: Koffer-/Laderaum/Aufbau

| Koffer-/Laderaum/Aufbau | Die Laderaumverkleidungen sind leicht verschrammt - aufbereiten / reinigen, Laderaum mit Lackbeschädigungen, Die Heckklappenverkleidung ist verschrammt / beschädigt | ⬮ |

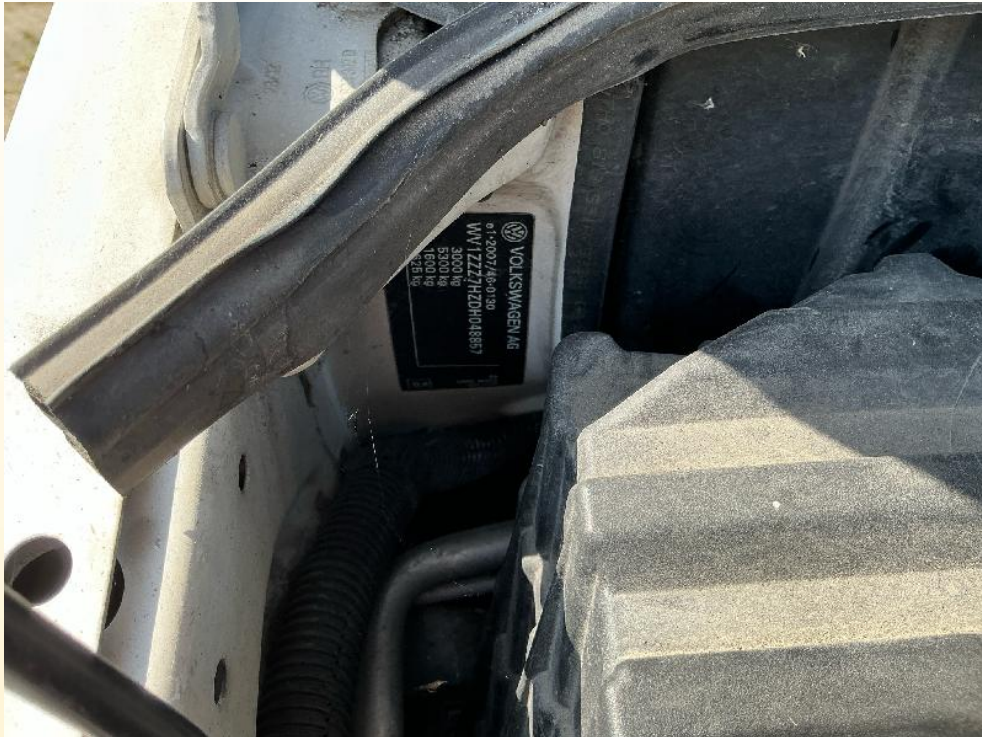
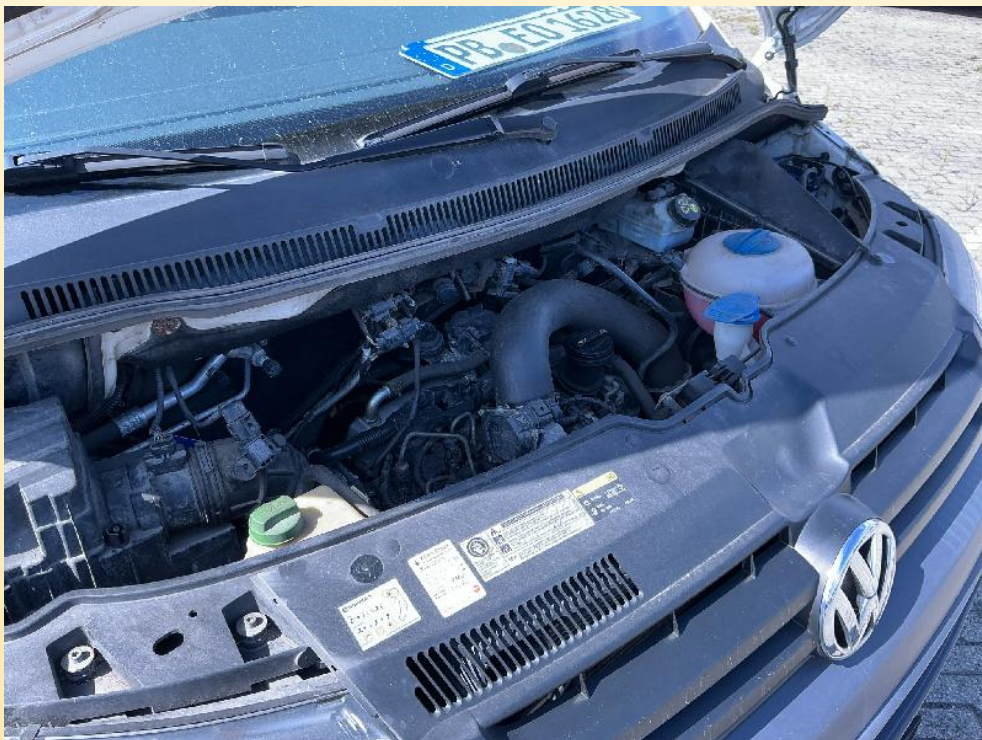
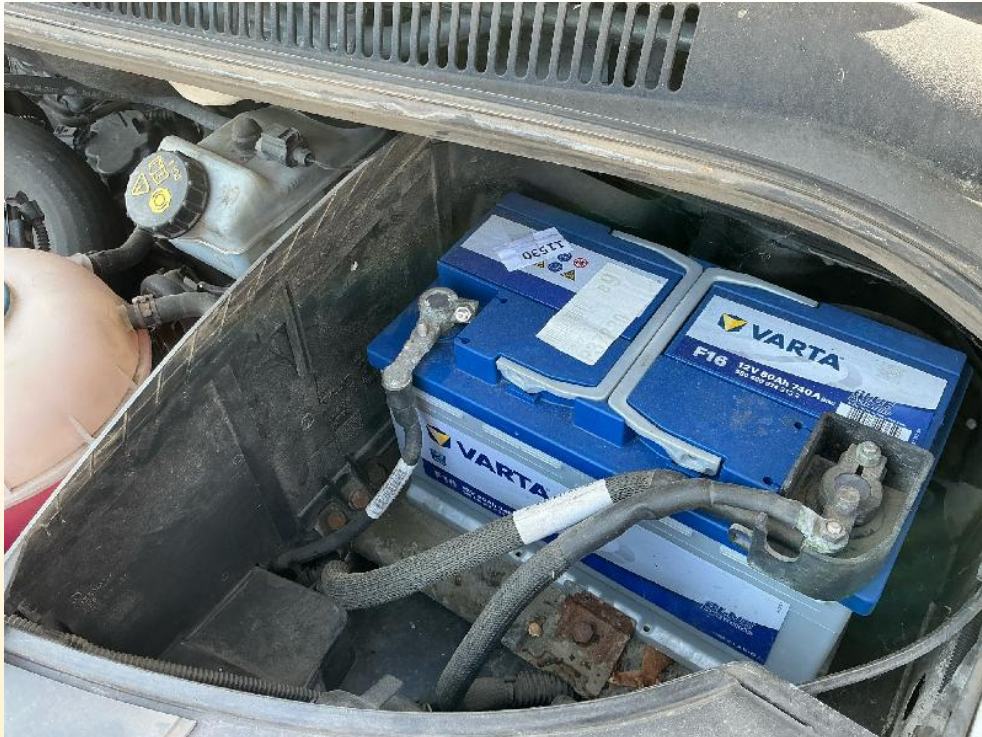
Bild: Motor

| Motor | Ein Probelauf des Motors wurde durchgeführt | ● |

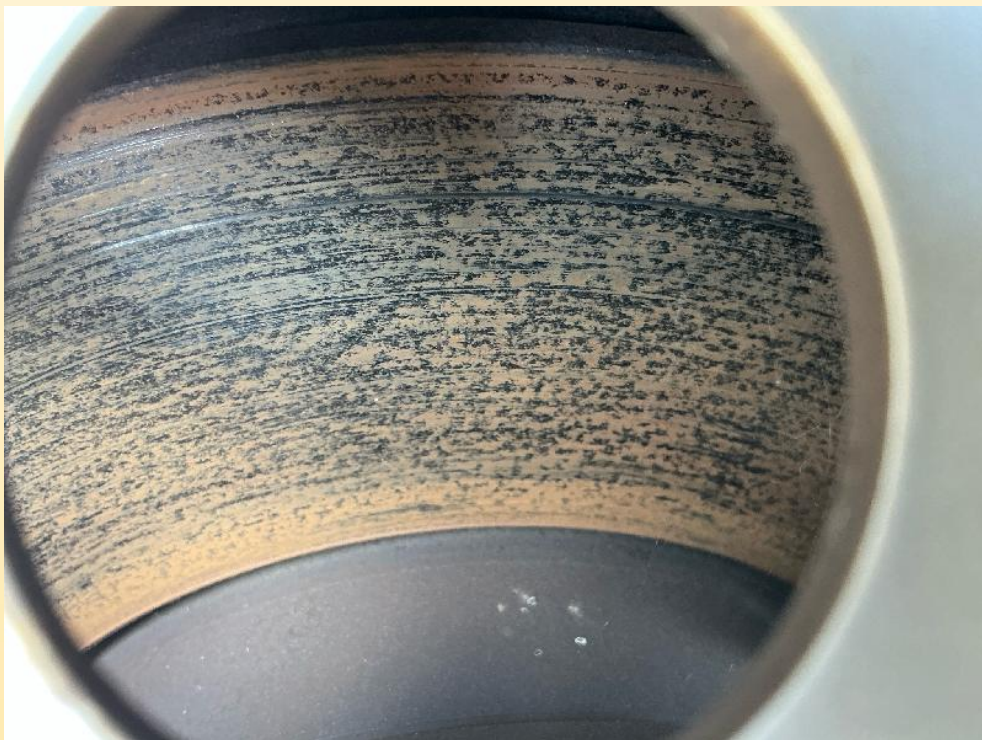
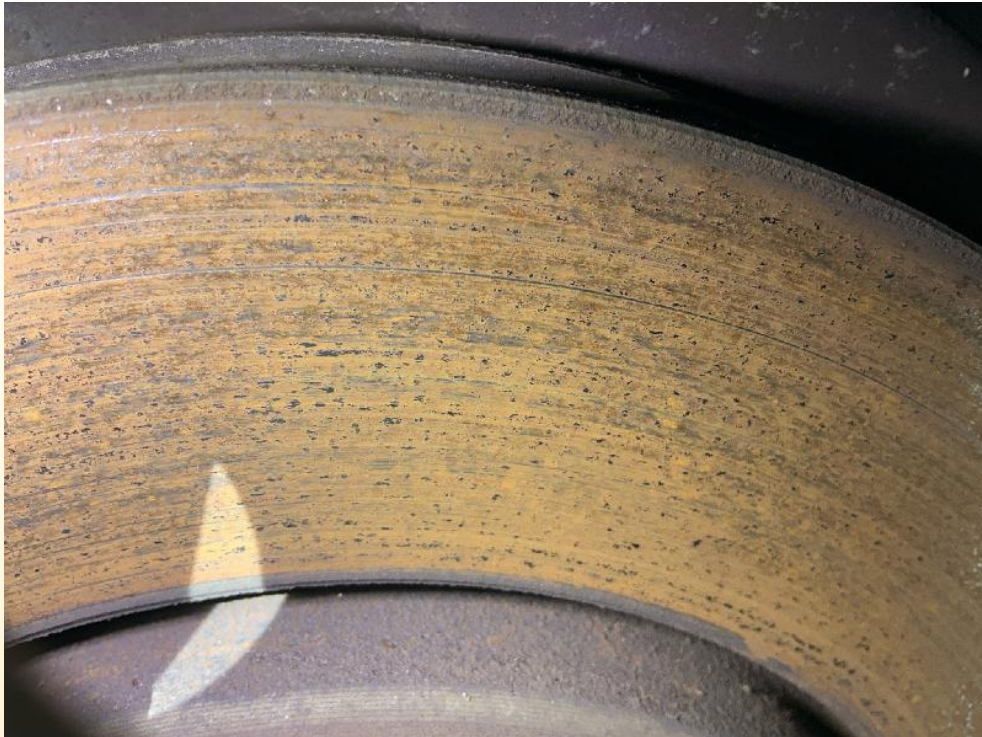
Bild: Betriebsbremse

| Betriebsbremse | Bremsscheiben rundum mit Korrosion (Gebrauchsspur) | ▼ |

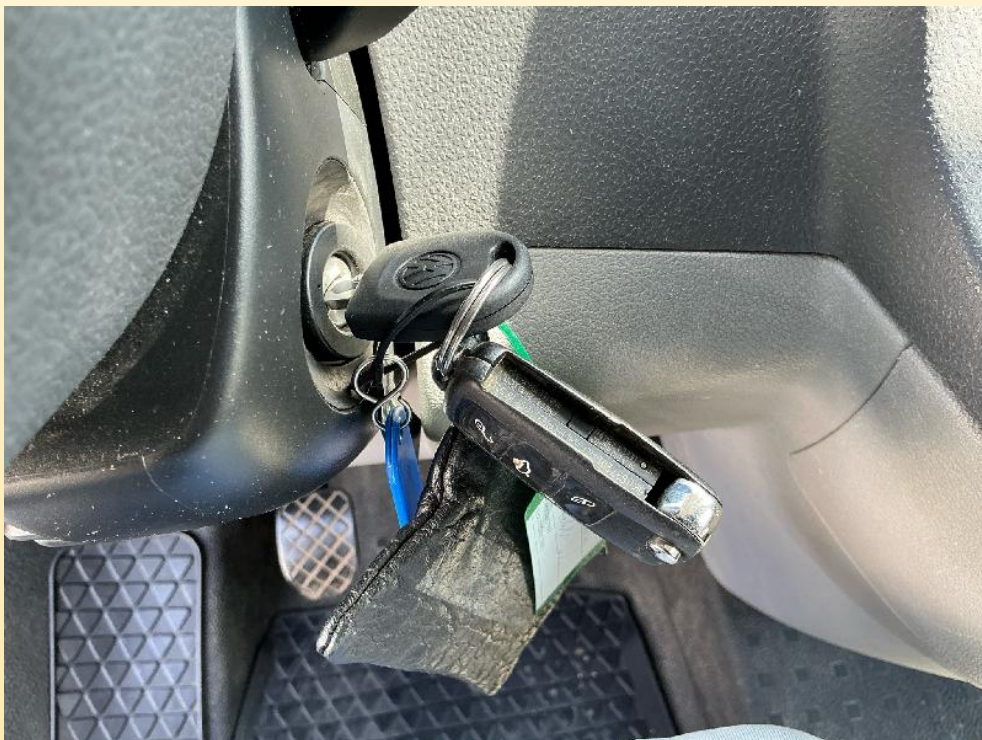
Bild: Schließsystem

| Schließsystem | Bei der Besichtigung waren zwei Schlüssel vorhanden, Ein Funkschlüssel ist beschädigt | ● |
