DAT-SCHÄTZUNG

Hersteller	Volkswagen
Modell	T5 Transporter Kasten-Kombi (7E)(09.2009->), 2.0 TDI 4Motion, 2009 - 2015
Leistung	103 kW / 140 PS
Hubraum	1968 ccm
Motorart	Diesel
Getriebe	Getriebe 6-Gang
Erstzulassung	15.11.2012
Laufleistung	218.213 km
DAT Europa-Code®	02 905 030 002 0001 DE001 5140
VIN	WV1ZZZ7HZDX005903
Amtl. Kennzeichen	PB-EO 1625
KBA-Schlüssel	0603/AVS
Aufbauart	Kastenwagen
Unfallschaden	unbekannt
Anzahl Halter	Unbekannt

ANLAGE ZUR DAT-URKUNDE
1038849-5JAUHBHHK9A/000

BETRIFFT	Schätzung
Auftragsnummer	524100673-SC
Auftrag vom / durch	24.10.2024 / Westfalen Weser Netz GmbH
Fahrzeughalter	Westfalen Weser Netz GmbH
Sachverständiger	Michael Hüser
Besichtigungsdatum	30.10.2024 10:40 Uhr

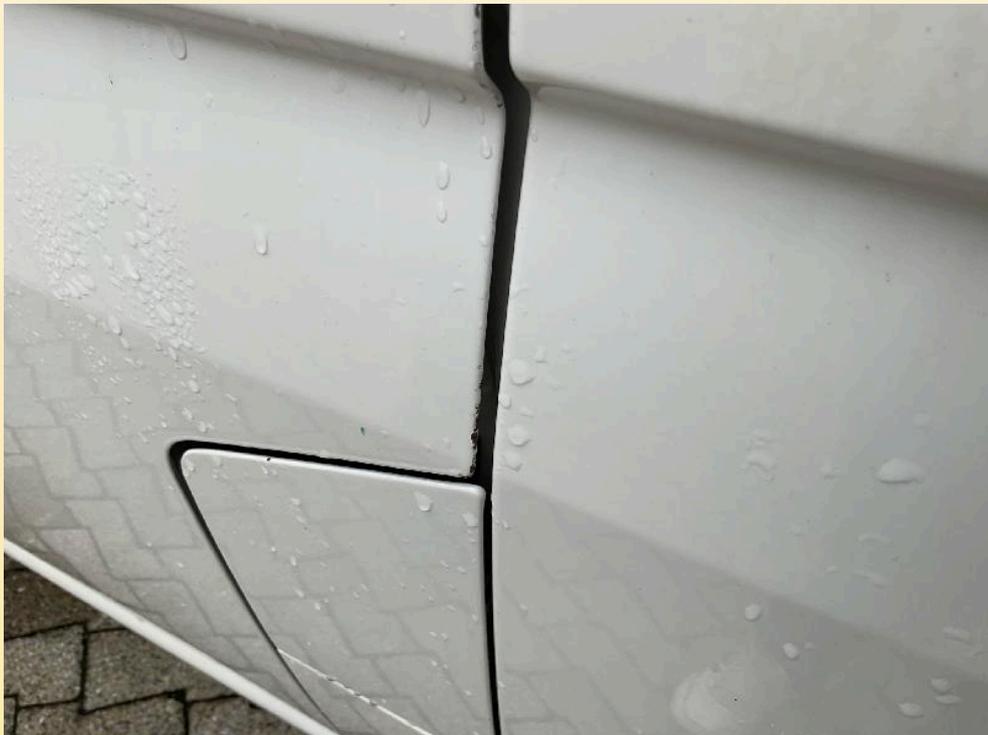
Position	Beschreibung	
Karosserie aussen / Beleuchtung		
Lackschichtdicke	Es wurde eine Lackschichtdickenmessung durchgeführt - Fahrzeug mit erhöhter Lackschichtdicke	🔴
Türen	Tür v.l. mit Lackbeschädigungen im Kantenbereich, Die Tür v.r. ist im Kantenbereich verformt und verschrammt, Die Tür h.r. ist leicht eingedellt	🔴
Dach/Schiebedach	verwittert	🟡
Hauben	Motorhaube mit leichten Steinschlägen, Die Heckklappe ist verschrammt	🔴
Kotflügel/Seitenteile	Die Seitenwand links ist mehrfach eingedellt	🔴
Schweller	Der Seitenschweller rechts ist eingedrückt und verschrammt	🔴
Stoßstangen	Die Stoßfängerverkleidung vorn ist verschrammt, Die Stoßfängerverkleidung hinten ist verschrammt	🔴
Lackierung	Fzg. mit Gebrauchsspuren, leichten Steinschlägen im Frontbereich sowie mit leichten Lackmängeln/ -Schrammen/-Beschädigungen	🔴
Innen/Kofferraum/Bereifung		
Innenraum allgemein	Aufbereiten / Reinigen	🔴
Sitze	Die Sitzbezüge (Stoff) sind verschmutzt - aufbereiten	🔴

Bild: Türen

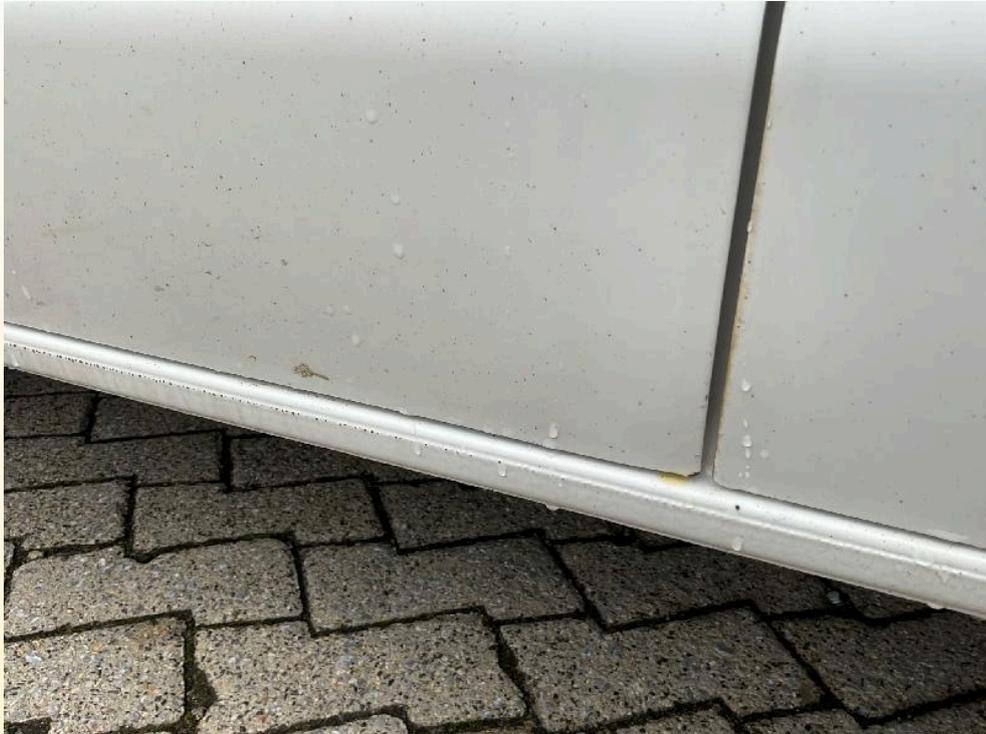
Bild: Türen

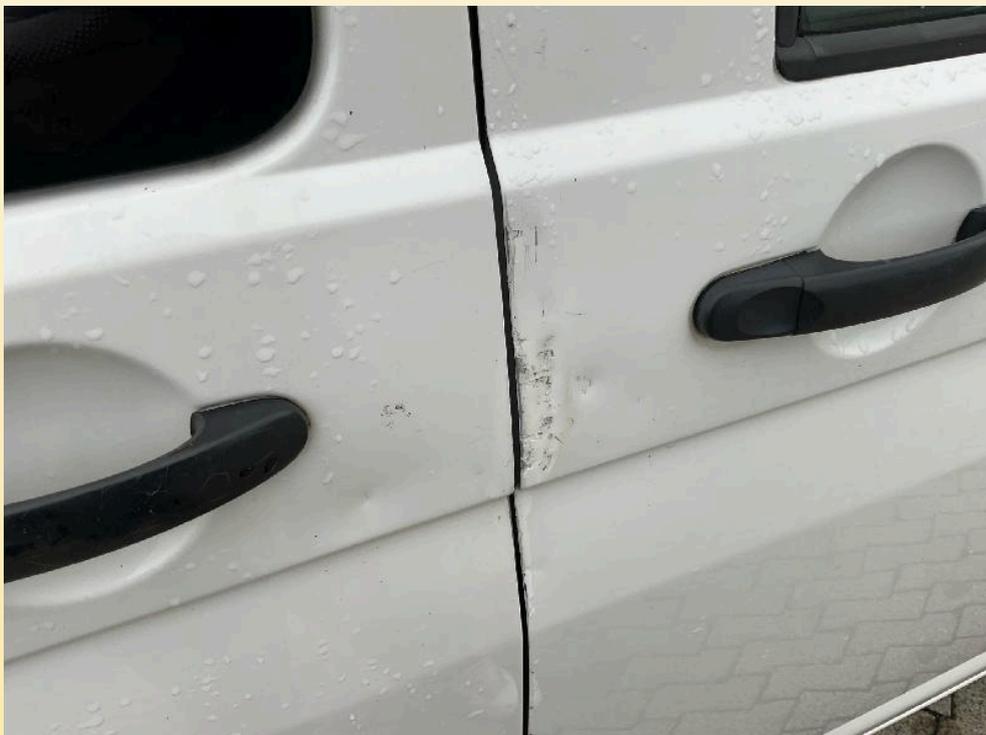
Bild: Türen

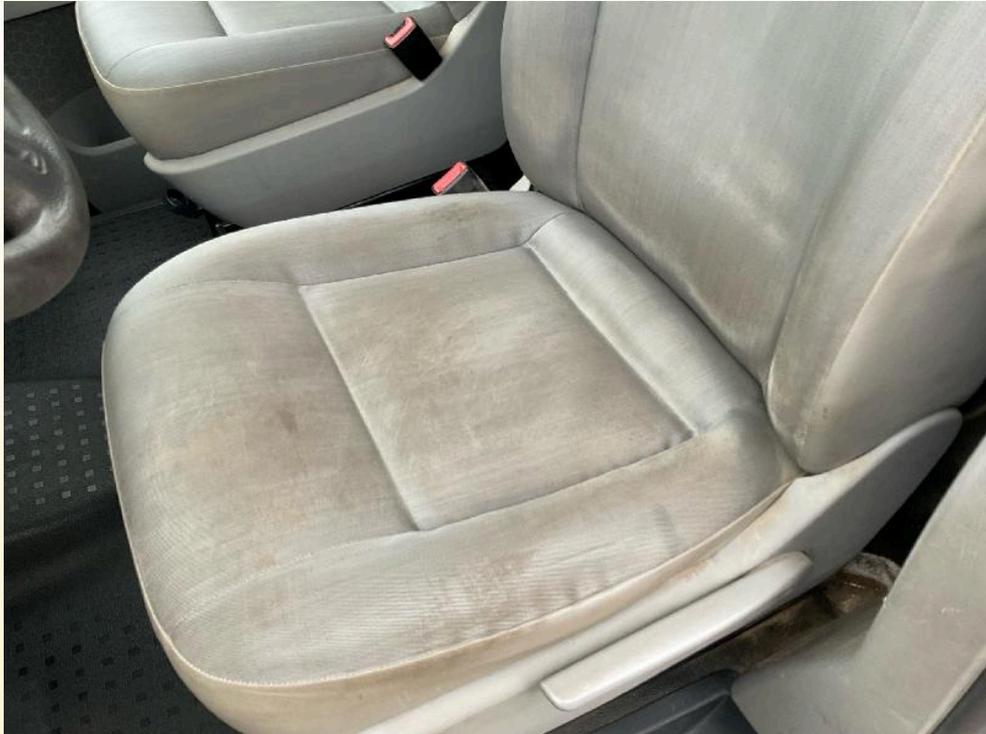
Bild: Sitze

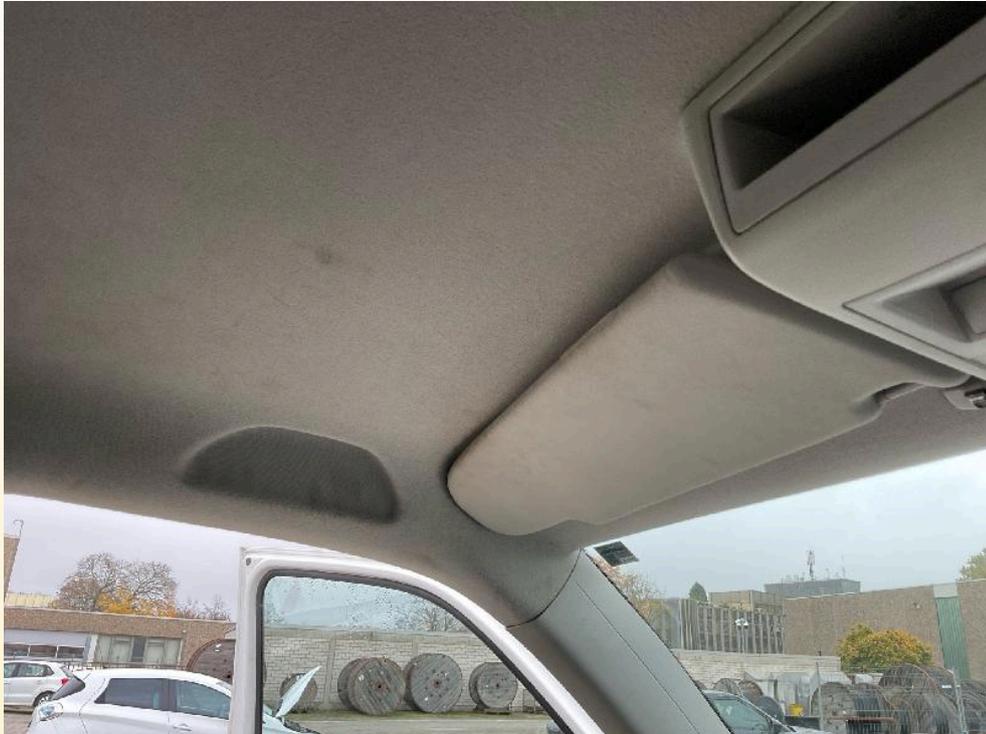
Himmel	Der Dachhimmel ist verschmutzt, Halter Sonnenblende v.l. beschädigt	🔴
Verkleidungen	Die Türverkleidungen sind teilweise leicht verschrammt / verschmutzt, Die Einstiegsverkleidungen sind teilweise leicht verschrammt / verschmutzt	🔴
Koffer-/Laderaum/Aufbau	Die Heckklappenverkleidung ist gebrochen, Ladekante stark verschrammt / eingedellt, Die Laderaumverkleidungen sind verschrammt	🔴
Bereifung	Das Fahrzeug war zum Zeitpunkt der Besichtigung mit Winterreifen / M+S ausgestattet	🟢

Bild: Himmel

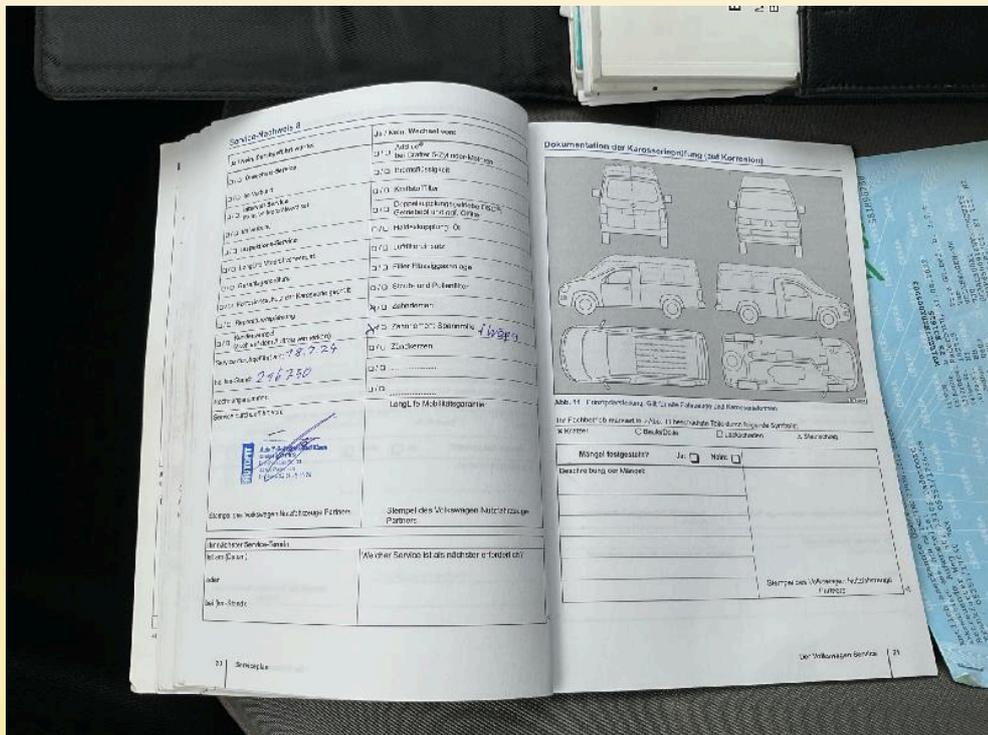
Bild: Schließsystem

Profiltiefe in mm	siehe Anlage Fahrzeugdaten	●
<hr/>		
Motorraum/Bodengruppe/Bremsen/Lenkung		
Motor	Ein Probelauf des Motors wurde durchgeführt	●
Kundendienst	Kundendienst zuletzt lt. Serviceheft am 18.07.2024 bei 216750 km	●
HU/AU/SP §57B	Die HU / AU ist fällig	●
Fzg. Unterlagen	Das Bordbuch sowie das Serviceheft lagen vor	●
Klimaanlage	Funktion geprüft - i.O.	●
Schließsystem	Bei der Besichtigung war ein Schlüssel und ein Funkschlüssel vorhanden, Der Funkschlüssel ist beschädigt	●
