## DAT-SCHÄTZUNG

| Modell | Outlander (GF0/GG)(2012->), 2.4 PHEV<br>Plug-in Hybrid, Basis 4WD, 2018 - 2021 |

| Gutachtennummer | 426050279-SC |

## PRÜFBERICHT

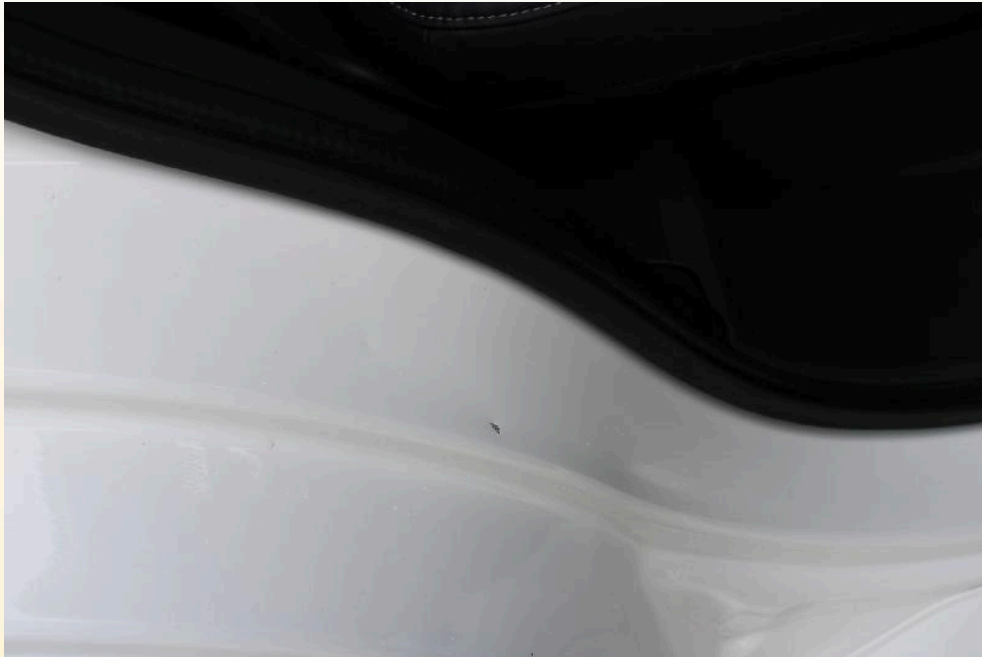
Bild: Fahrerhaus

| Position | Beschreibung | |
|---|---|---|
| Fahrerhaus | Der Einstieg h.r. ist eingedellt und weist Lackmängel auf. | ● |

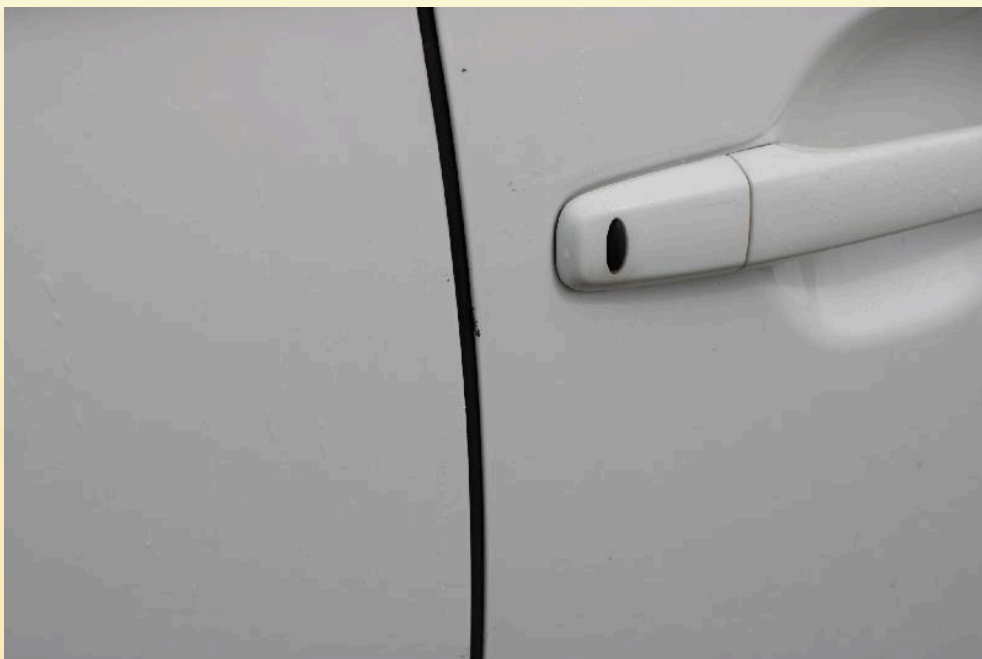
Bild: Türen

| Position | Beschreibung | |
|---|---|---|
| Türen | Tür v.r. mit Lackbeschädigungen im Kantenbereich - siehe Lack. | ▼ |

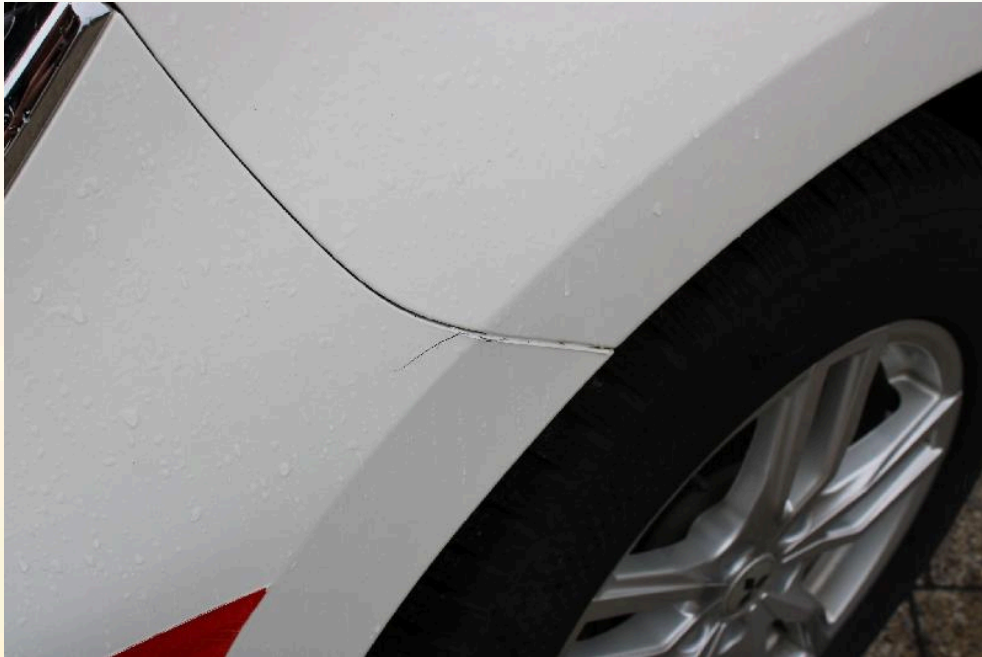
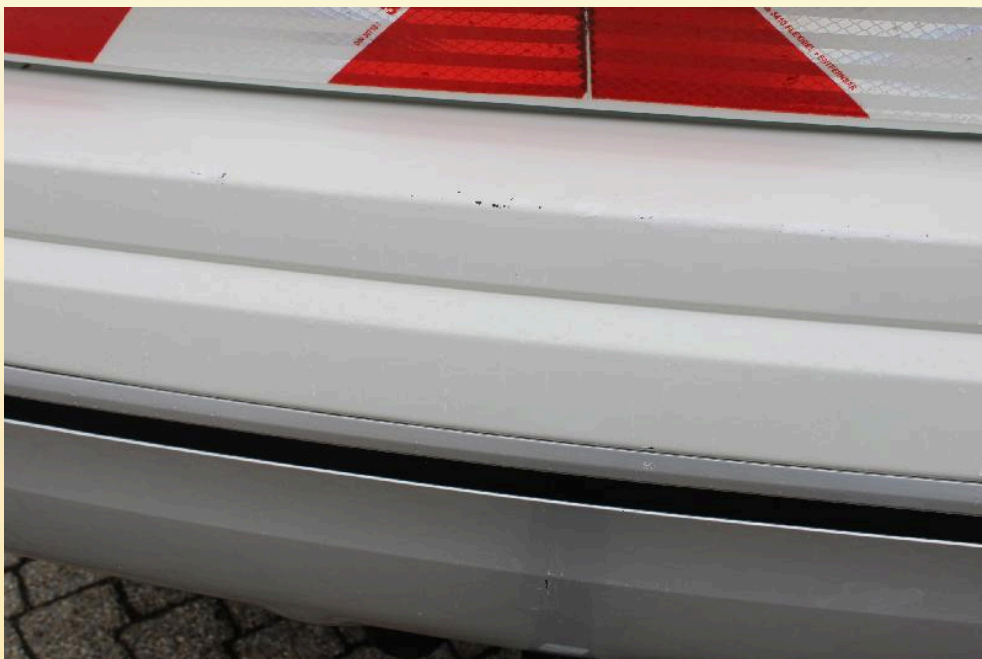
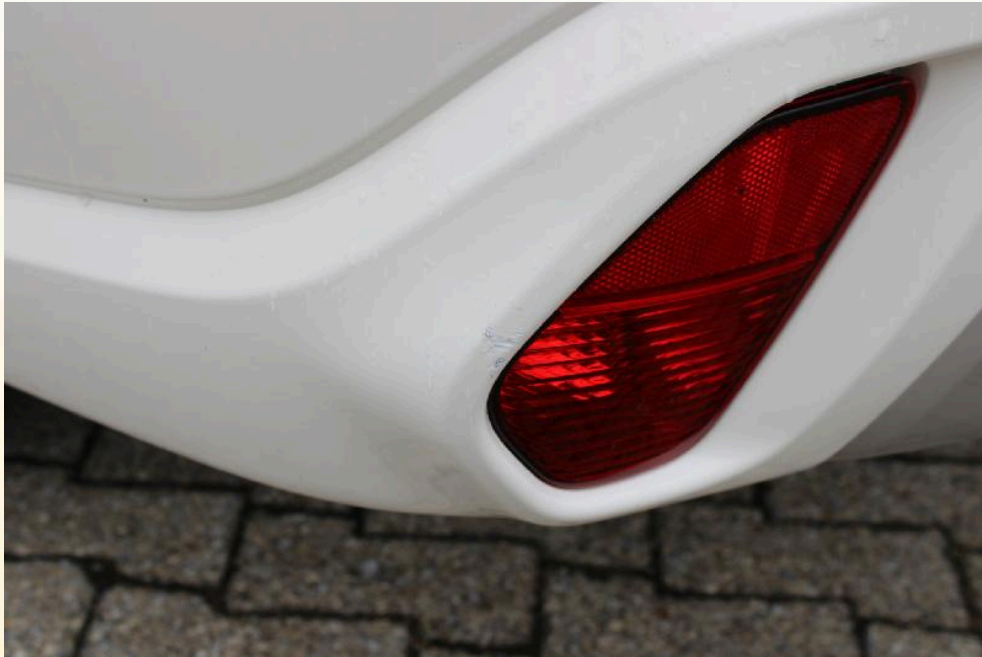
| Position | Beschreibung | |
|---|---|---|
| Stoßstangen | Die Stoßfängerverkleidung vorn ist linksseitig gebrochen/gerissen. Die Stoßfängerverkleidung hinten ist mehrfach leicht verschrammt. | ● |

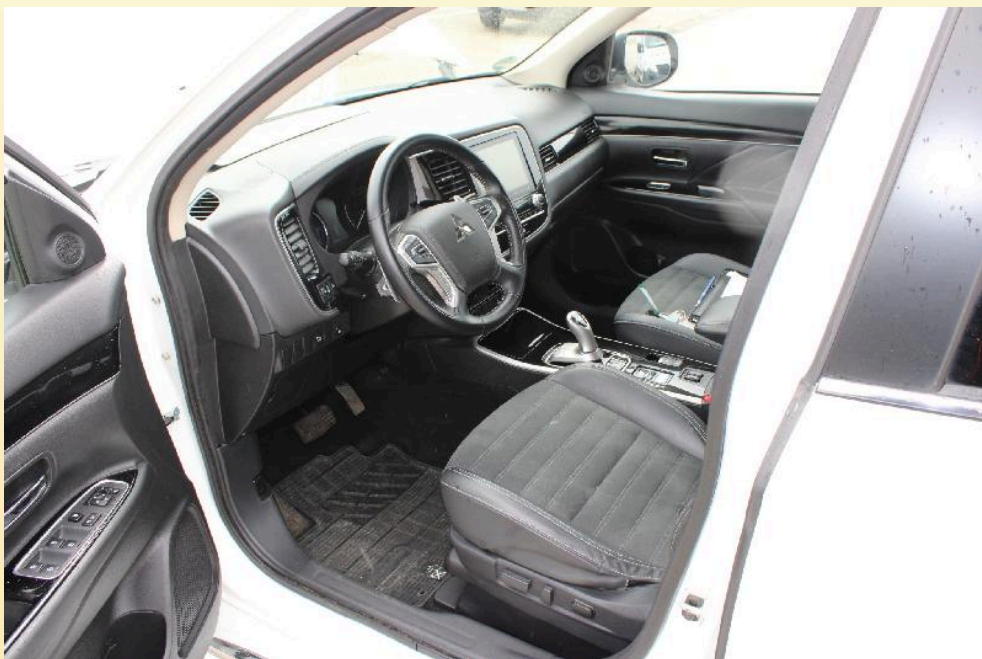
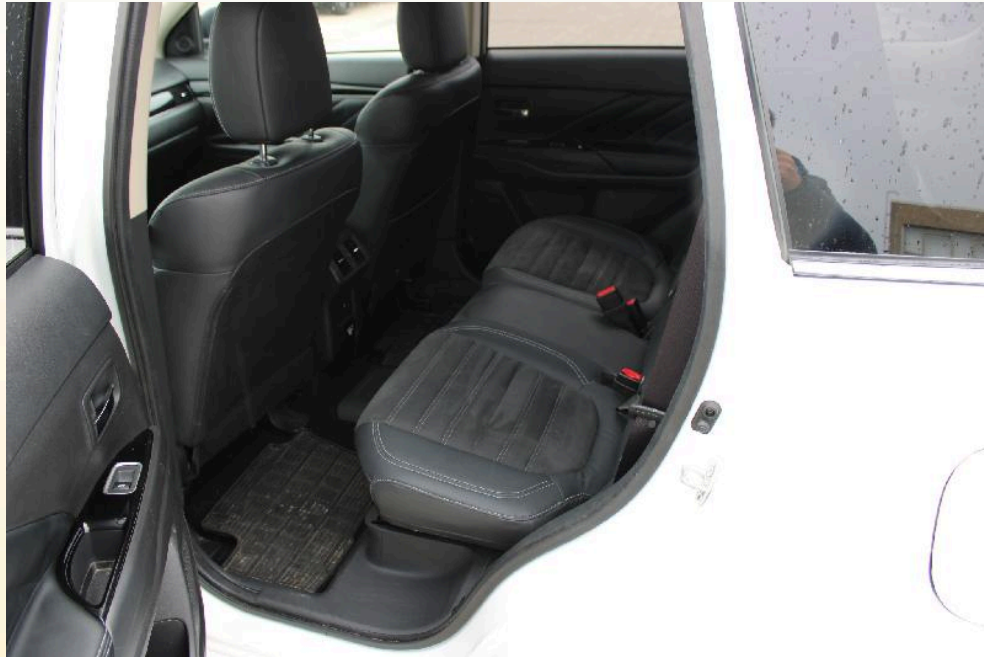
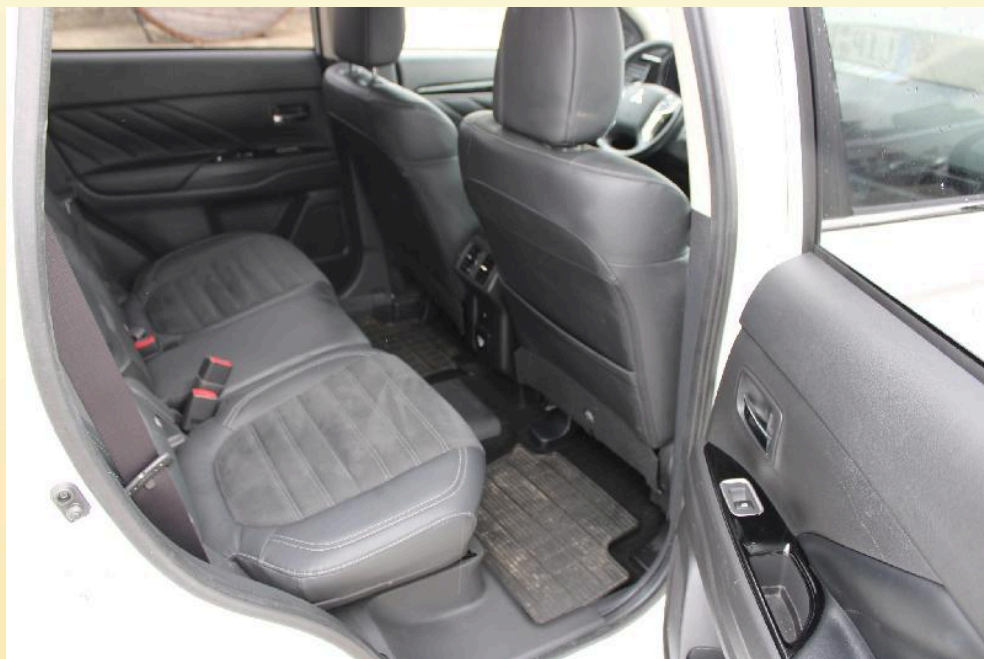
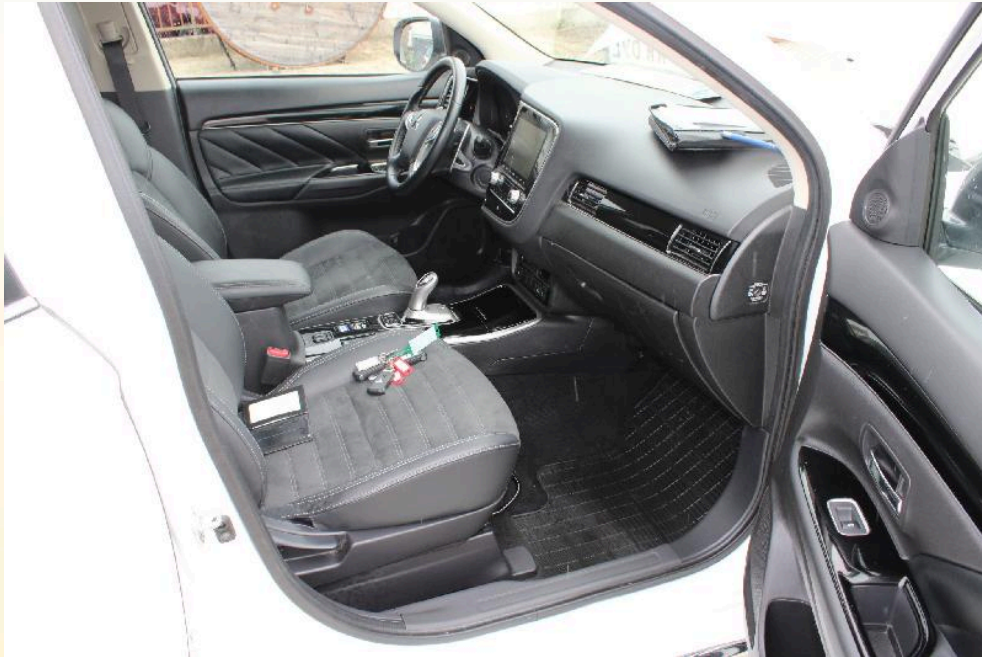
| Position | Beschreibung | |
|---|---|---|
| Innenraum allgemein | Aufbereiten / Reinigen | ● |

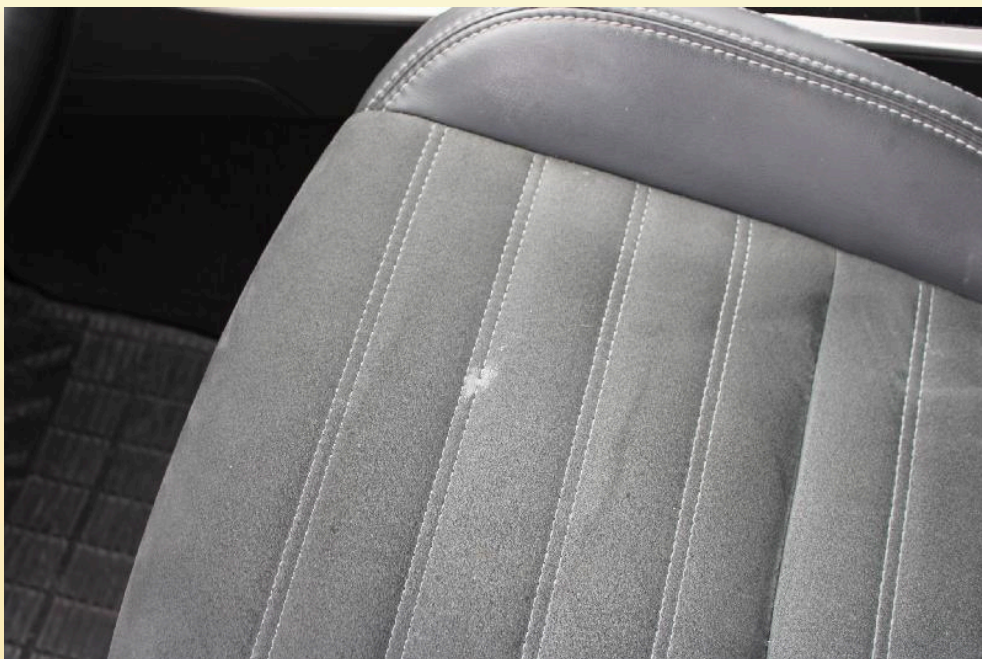
Bild: Sitze

| Position | Beschreibung | |
|---|---|---|
| Sitze | Die Sitzbezüge (Stoff) sind teilweise leicht verschmutzt - aufbereiten | ● |

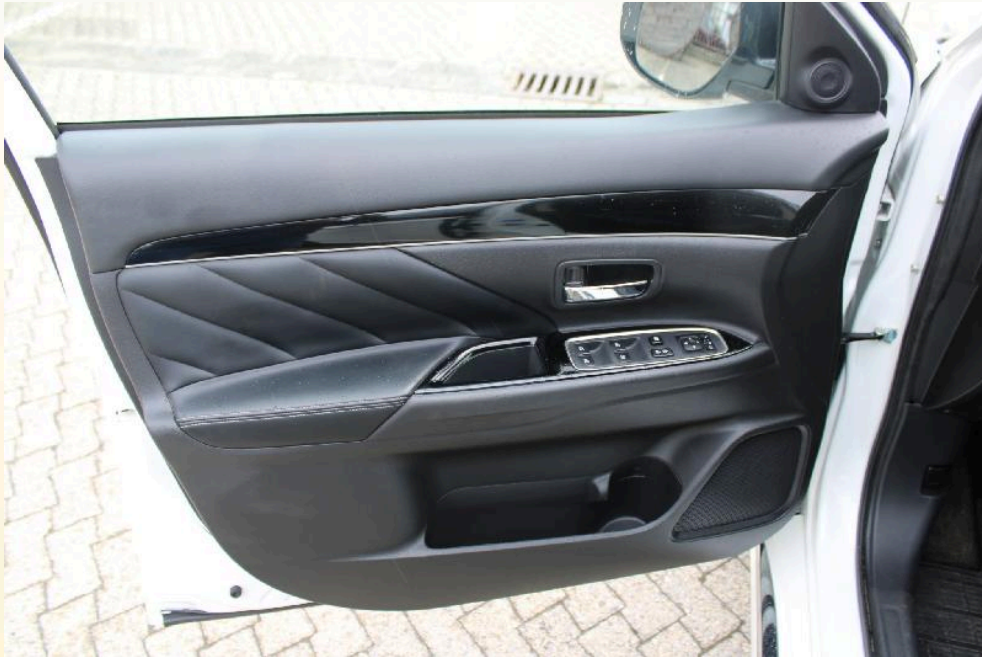
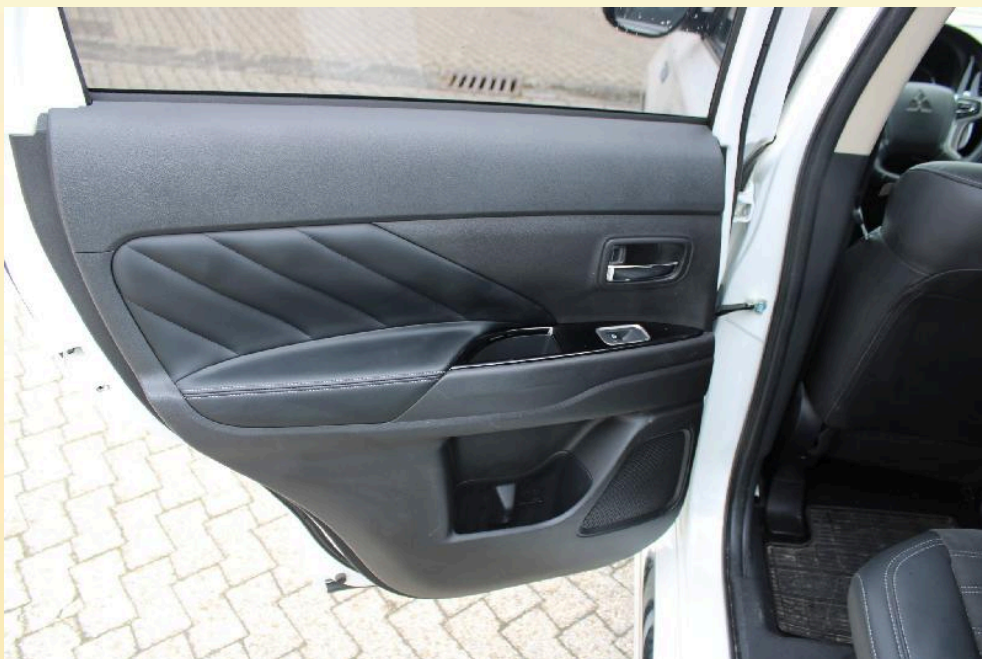
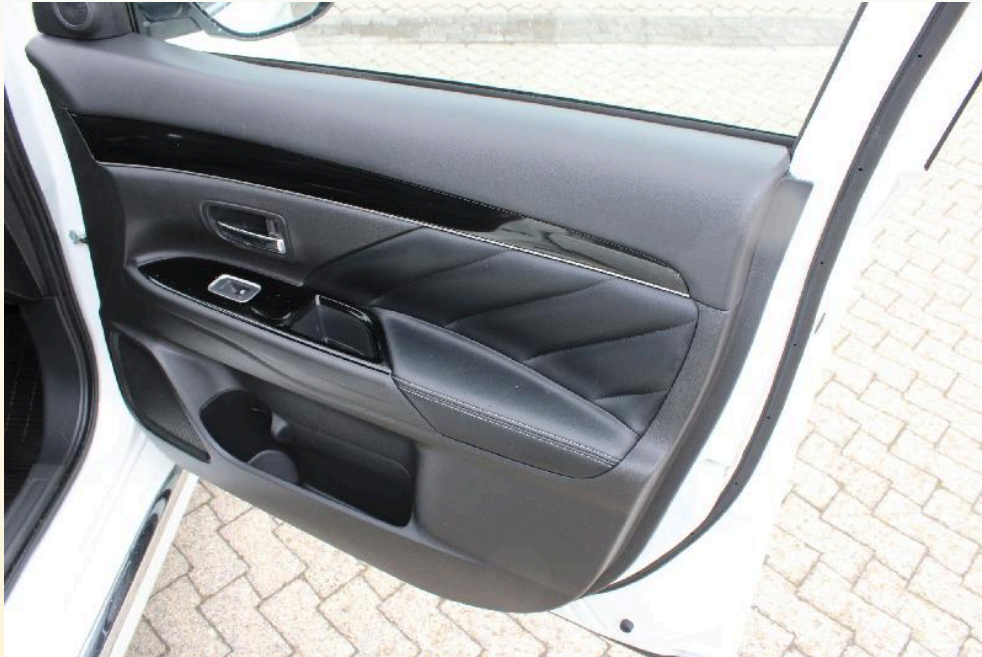
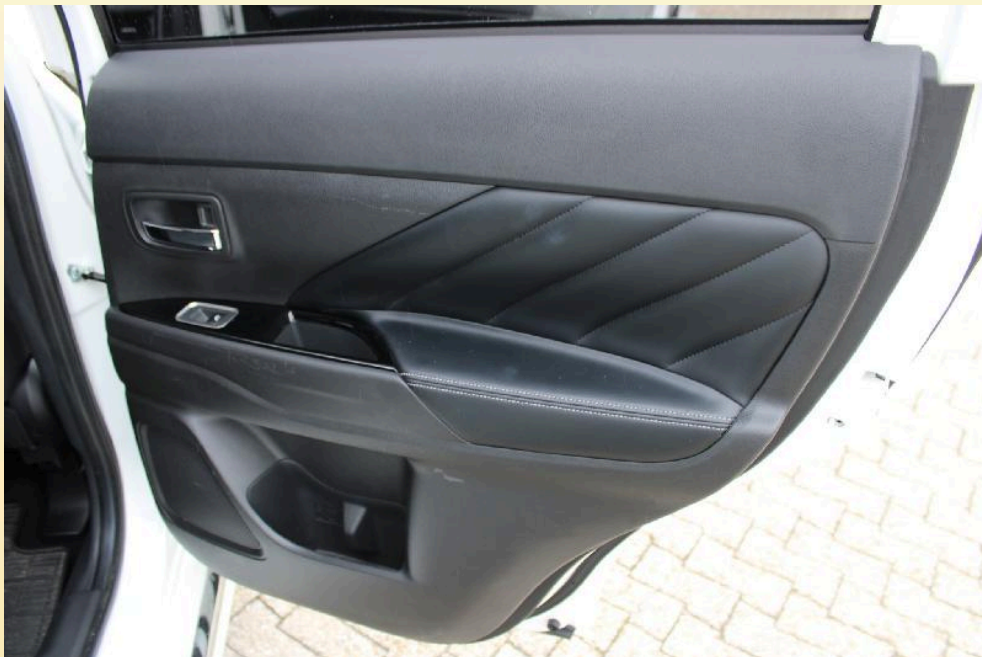
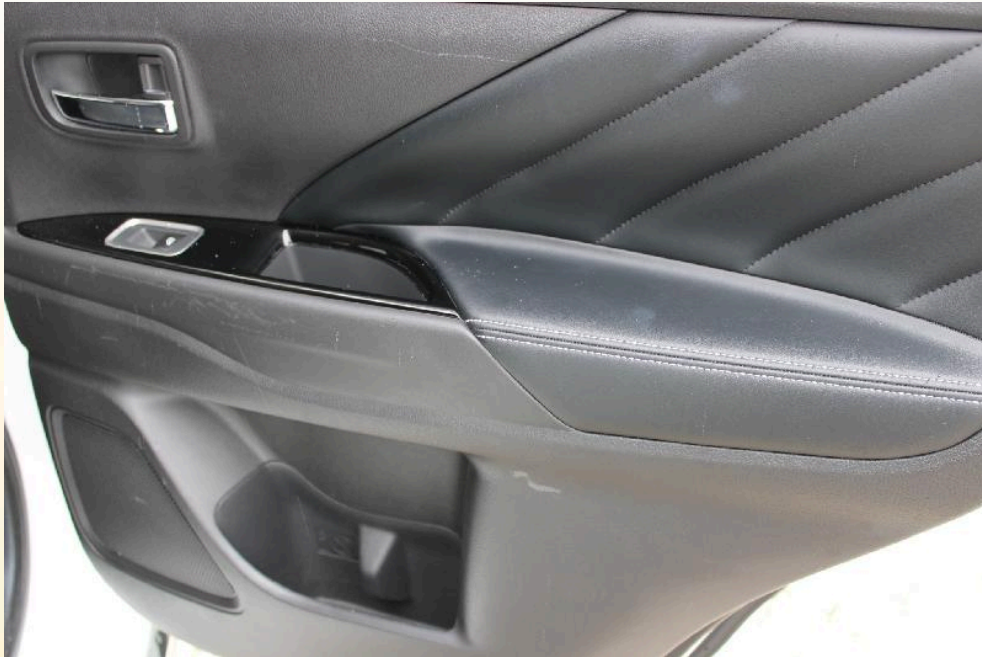
| Position | Beschreibung | |
|---|---|---|
| Verkleidungen | Die Türverkleidungen sind teilweise leicht verschrammt / verschmutzt - aufbereiten. | ● |

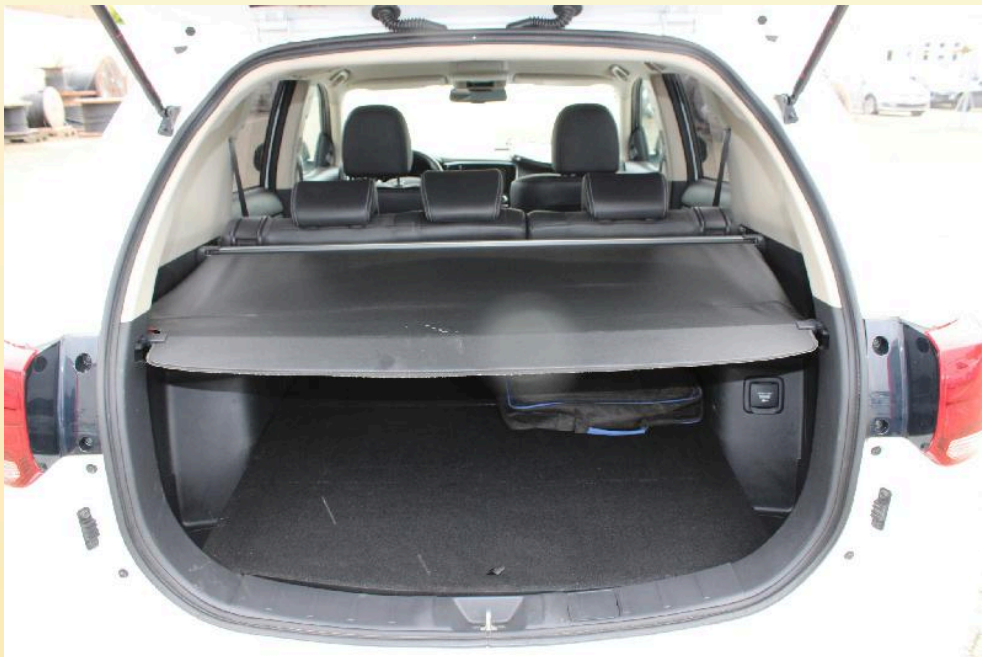
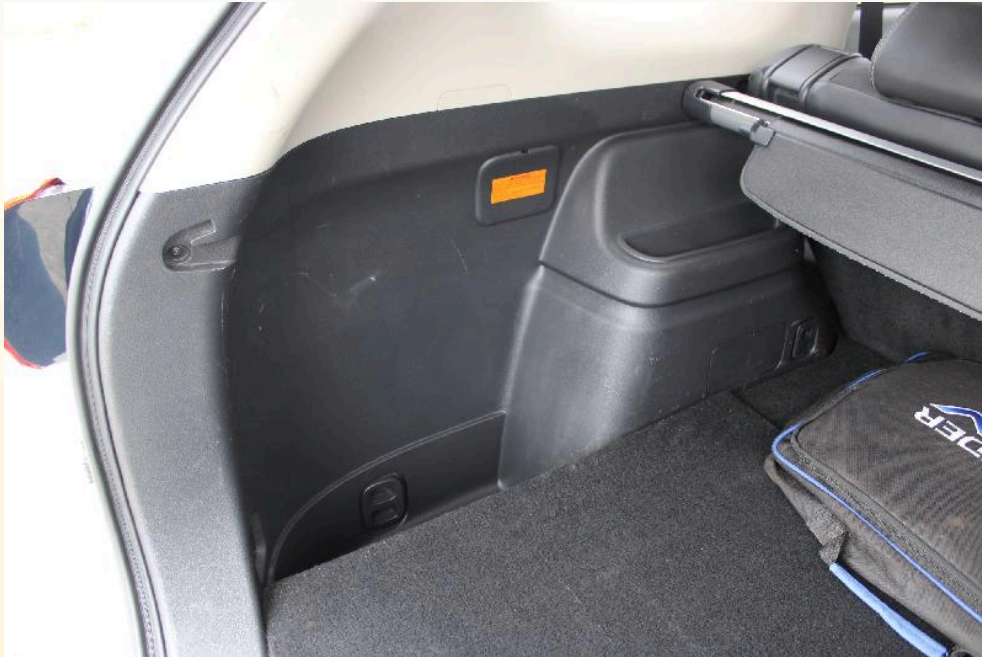
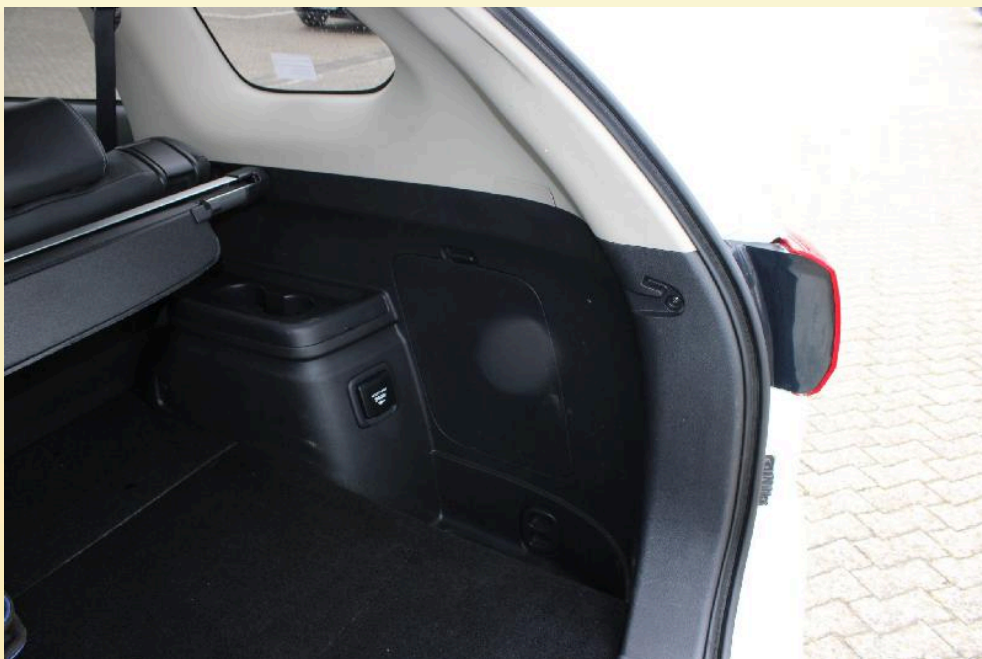
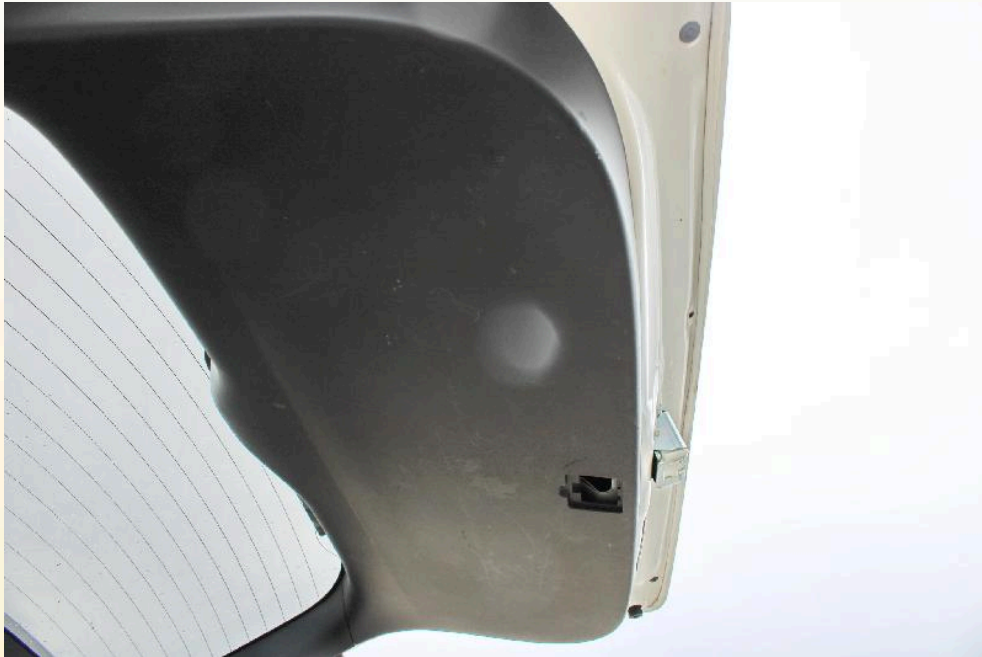
| Position | Beschreibung | |
|---|---|---|
| Koffer-/Laderaum/Aufbau | Die Kofferraumverkleidungen sind leicht verschrammt/verschmutzt - aufbereiten / reinigen | ● |

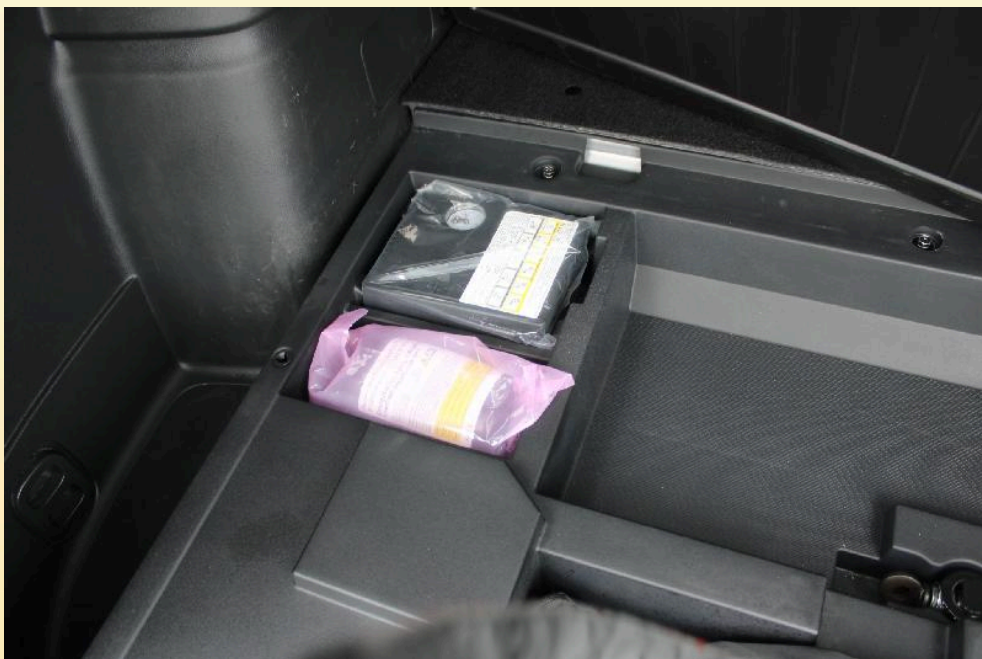
Bild: Bereifung

| Position | Beschreibung | |
|---|---|---|
| Bereifung | Das Fahrzeug war zum Zeitpunkt der Besichtigung mit Winterreifen / M+S ausgestattet. Das Reifen-Rep.-Set ist vorhanden. | ▼ |

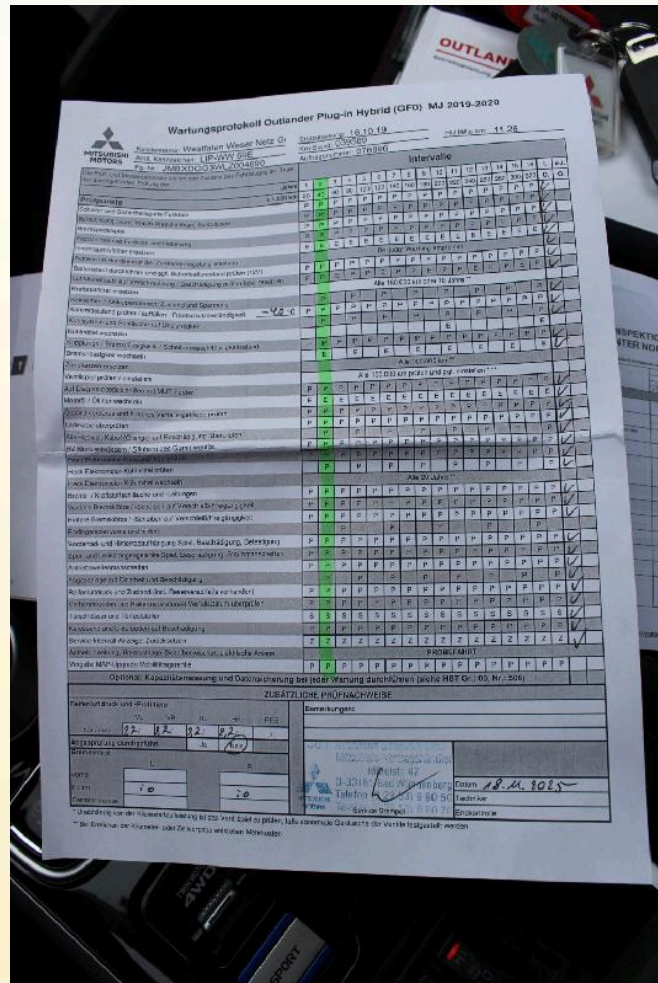
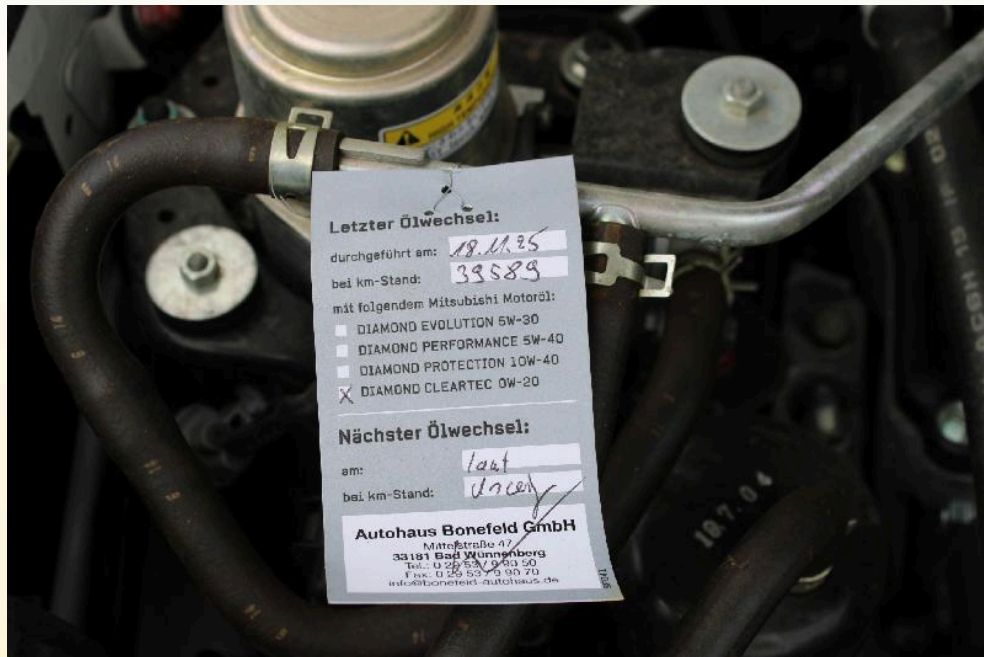
| Position | Beschreibung | |
|---|---|---|
| Kundendienst | Kundendienst zuletzt lt. schriftlichen Servicenachweis und Ölzettel am 18.11.2025 bei 39589 km - Der Eintrag im Serviceheft fehlt. | ▼ |

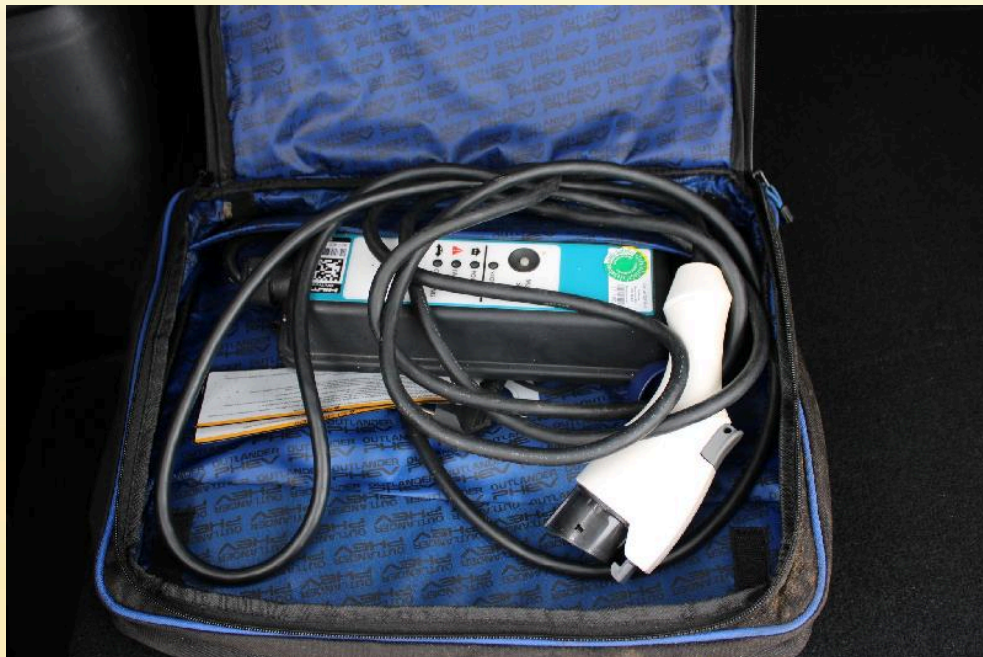
Bild: Elektro / Hybrid

| Elektro / Hybrid | Das Ladekabel war vorhanden. | ● |
