# Urkunde

## DAT-SCHÄTZUNG

ANLAGE ZUR DAT-URKUNDE  
1038849-5JHR601F1YK/000

## TECHNISCHE DATEN UND FAHRZEUGBESCHREIBUNG

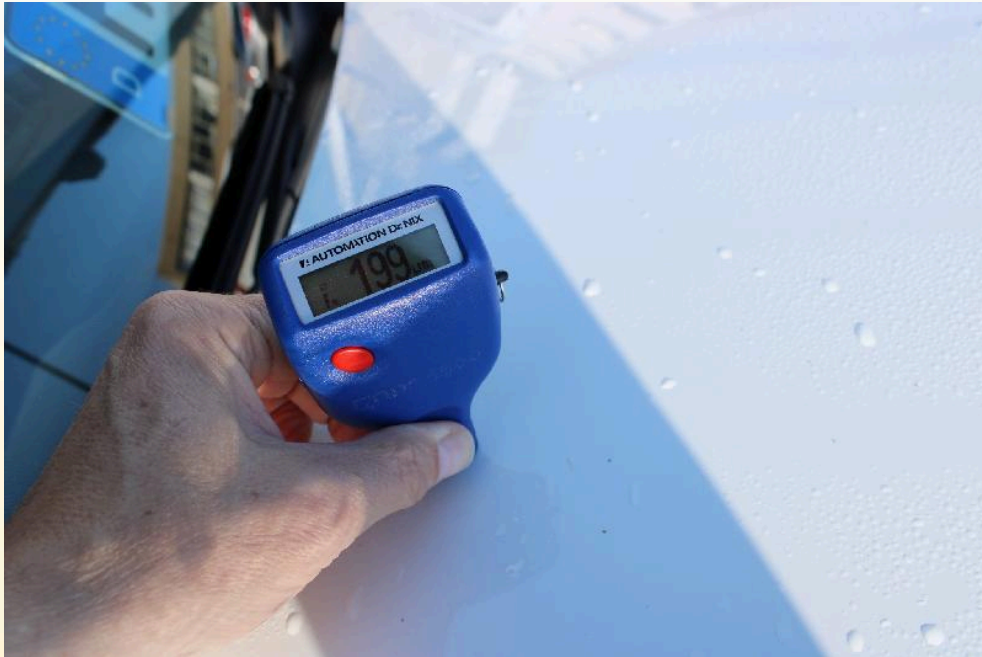
Bild: Lackschichtdicke

Motorhaube

**199  $\mu$**

| Lackschichtdicke | Es wurde eine Lackschichtdickenmessung durchgeführt - Fahrzeug mit erhöhter Lackschichtdicke - Motorhaube mit Rep.-Lackierung bis 199µ. | ▼ |

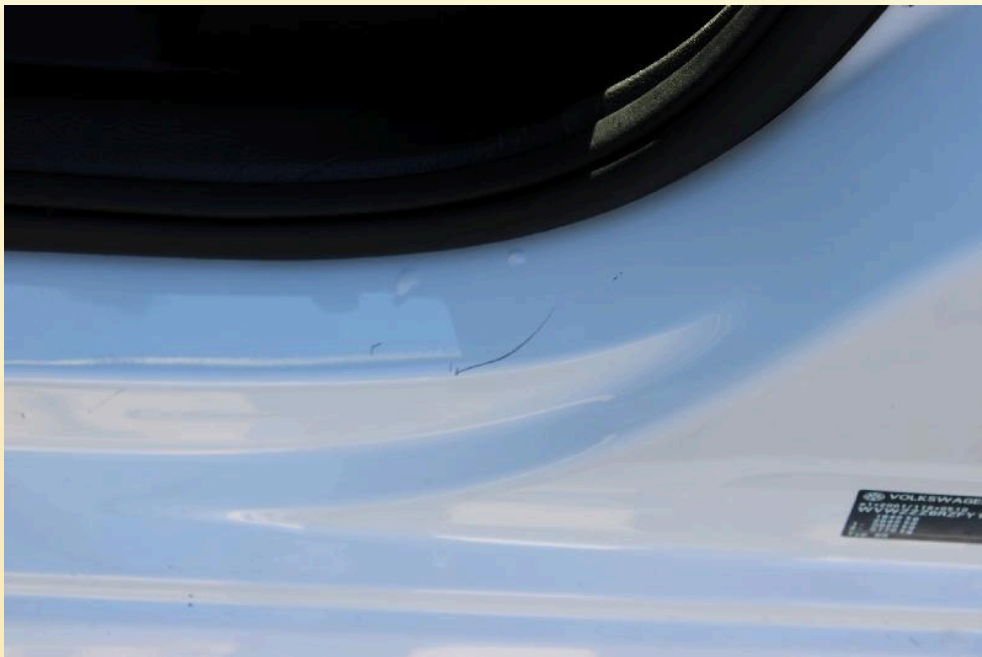
Bild: Fahrerhaus

| Fahrerhaus | Der Einstieg v.l. ist leicht verschrammt (Kratzer). | ● |

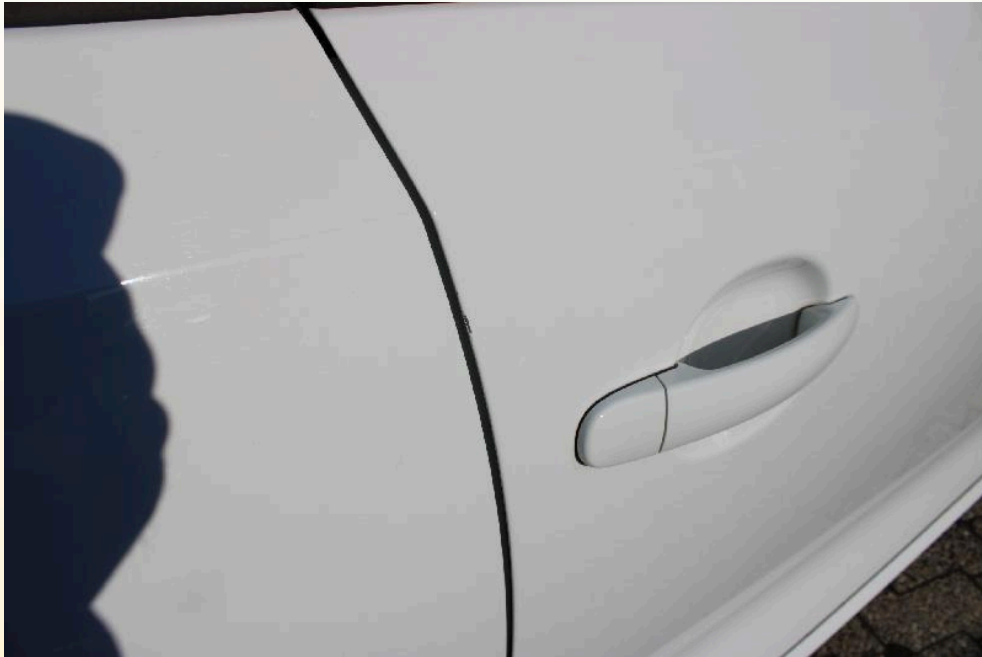
Bild: Türen

| Türen | Tür vorn rechts mit leichten Lackmängeln im Kantenbereich - siehe Lack. | ▼ |

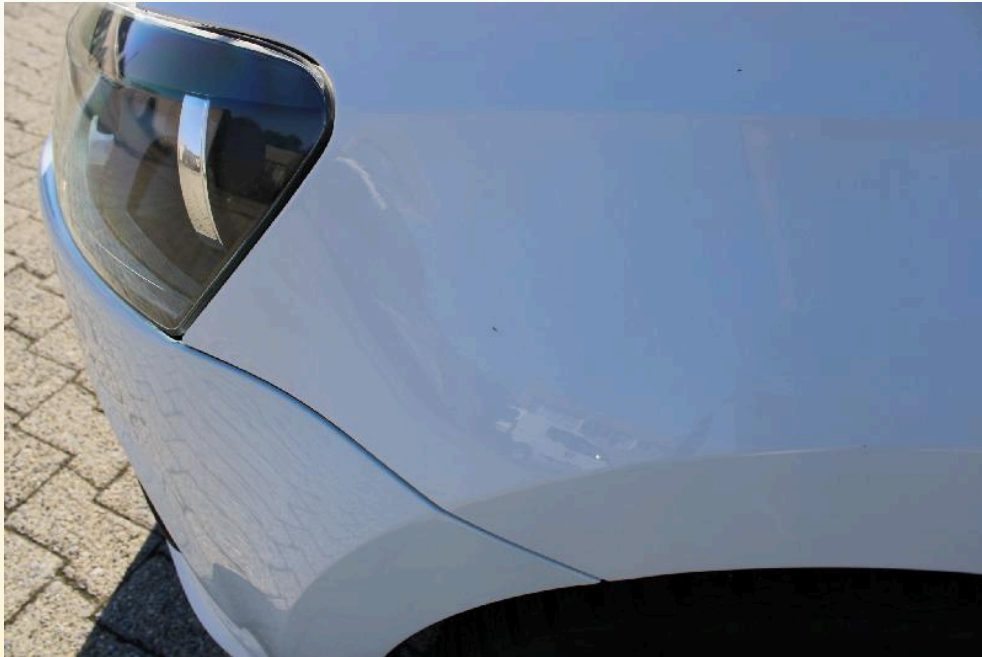
Bild: Kotflügel/Seitenteile

| Kotflügel/Seitenteile | Kotflügel links mit leichtem Lackmangel - siehe Lack. | ▼ |

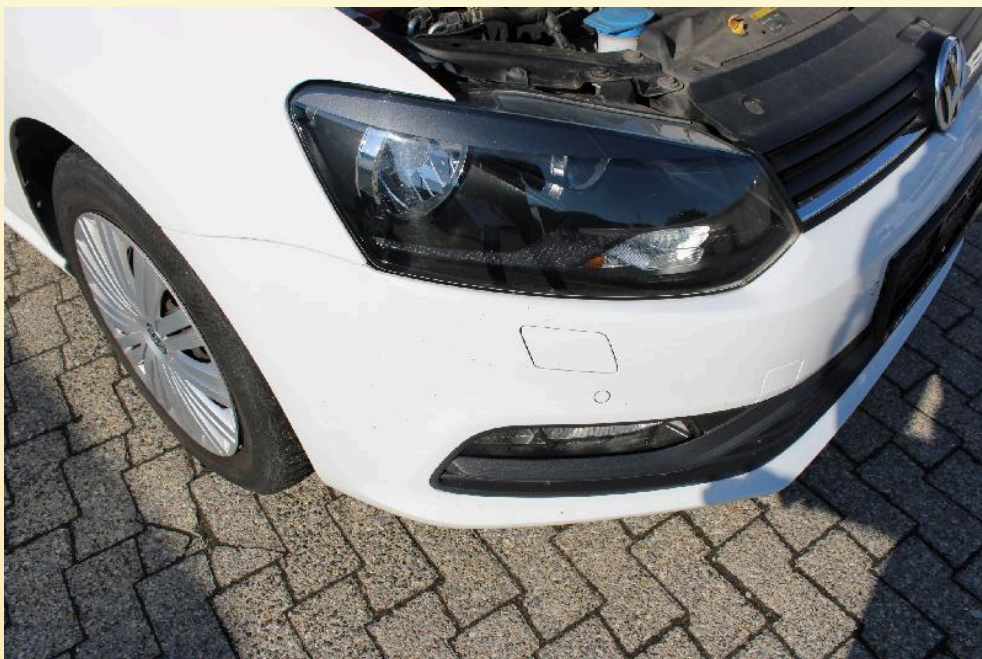
Bild: Lackierung

| Lackierung | Fzg. mit Gebrauchsspuren, leichten Steinschlägen im Frontbereich sowie mit leichten Lackmängeln/ -Schrammen/-Beschädigungen. Fahrzeug mit Verunreinigungen (Teerspritzer/Klebereste) - polieren/reinigen. | ● |

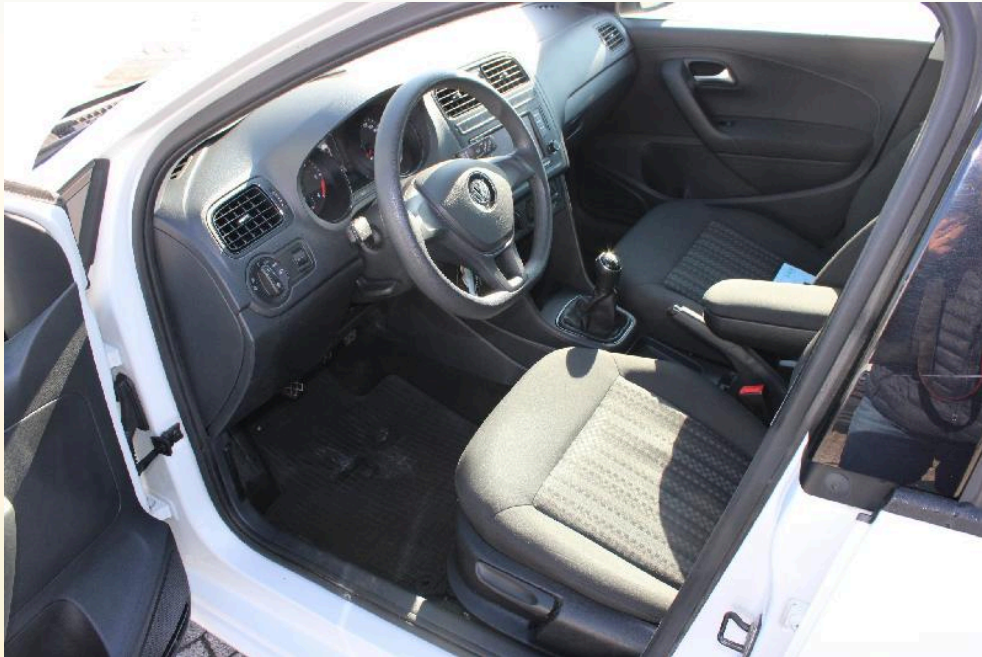
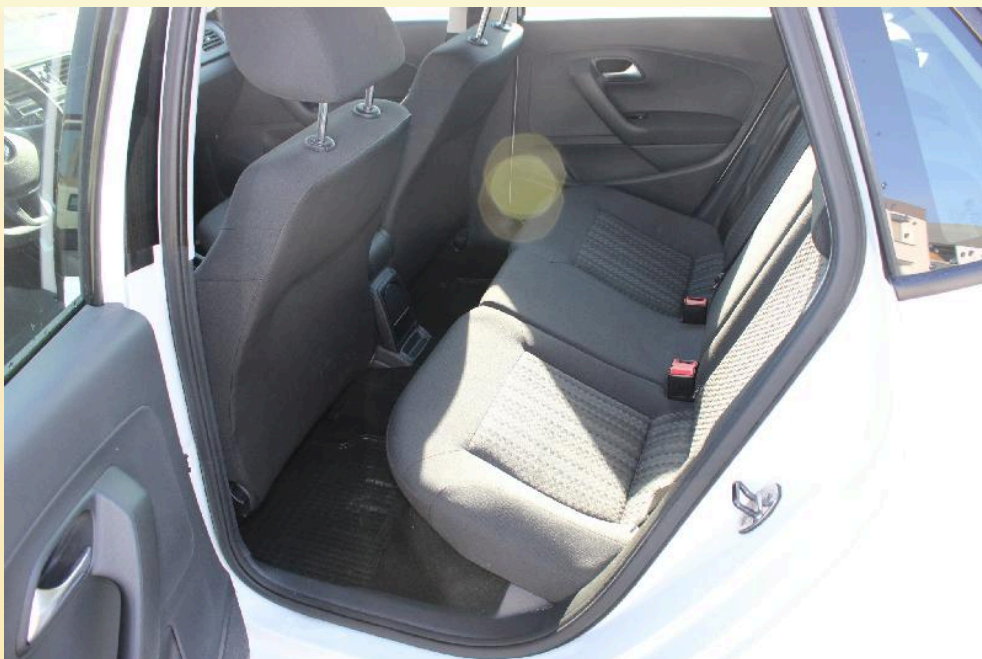
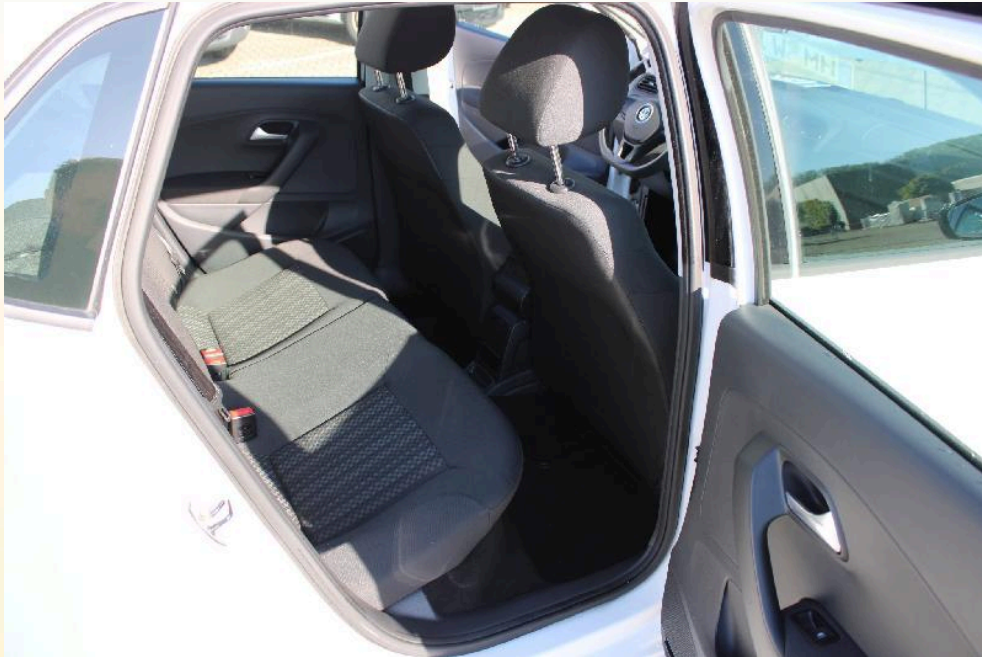
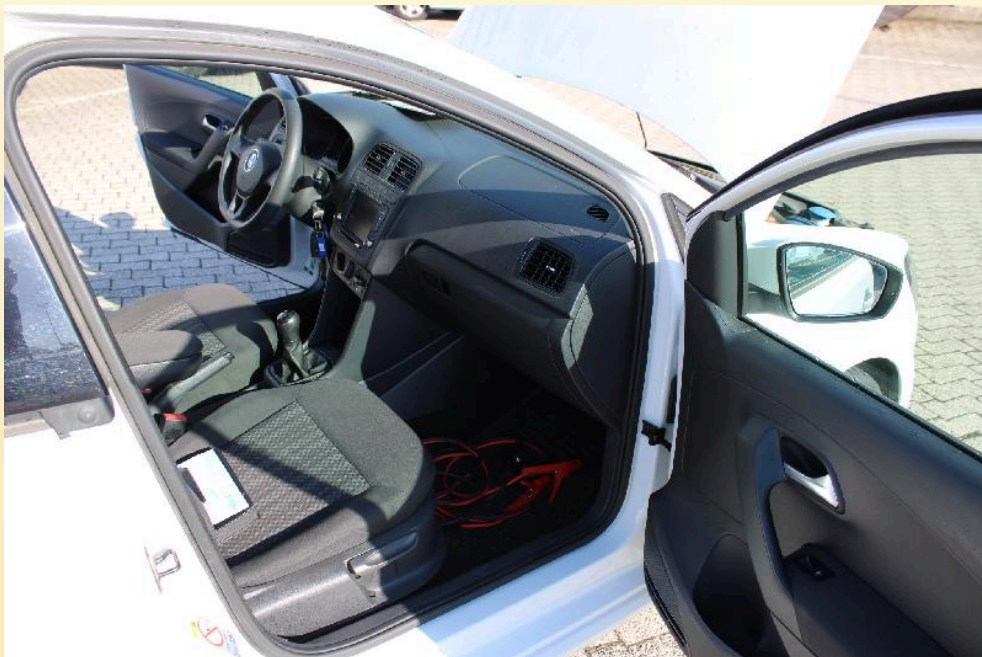
| Innenraum allgemein | Aufbereiten / Reinigen | ● |

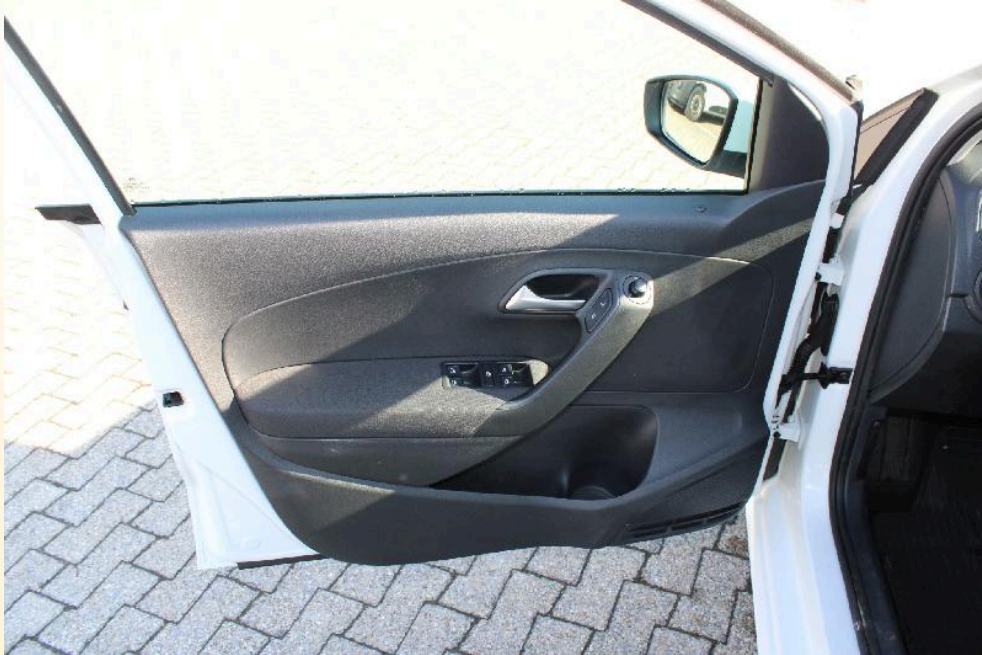
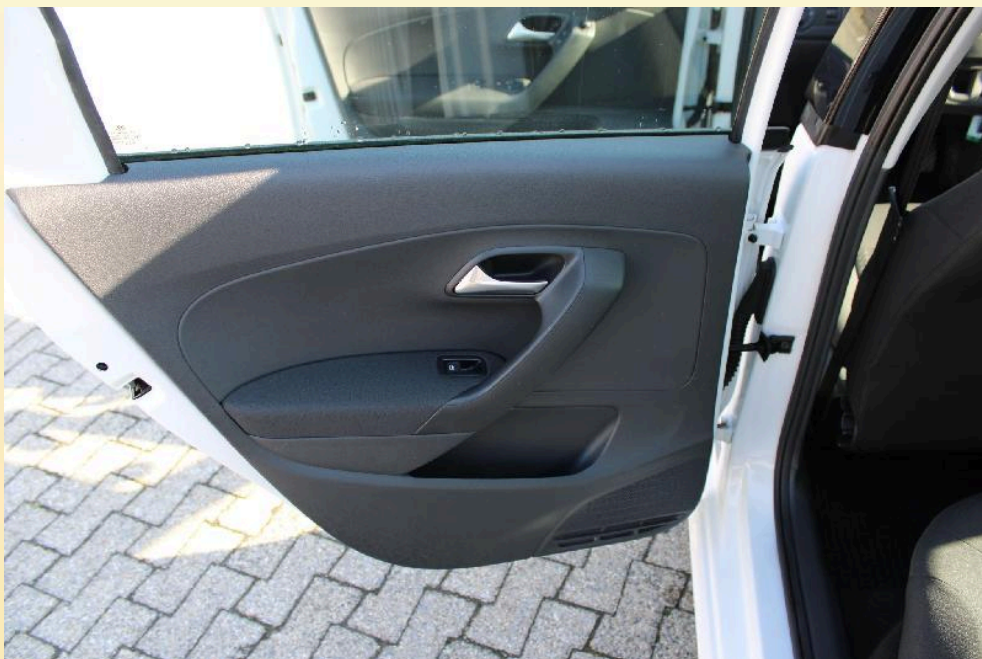
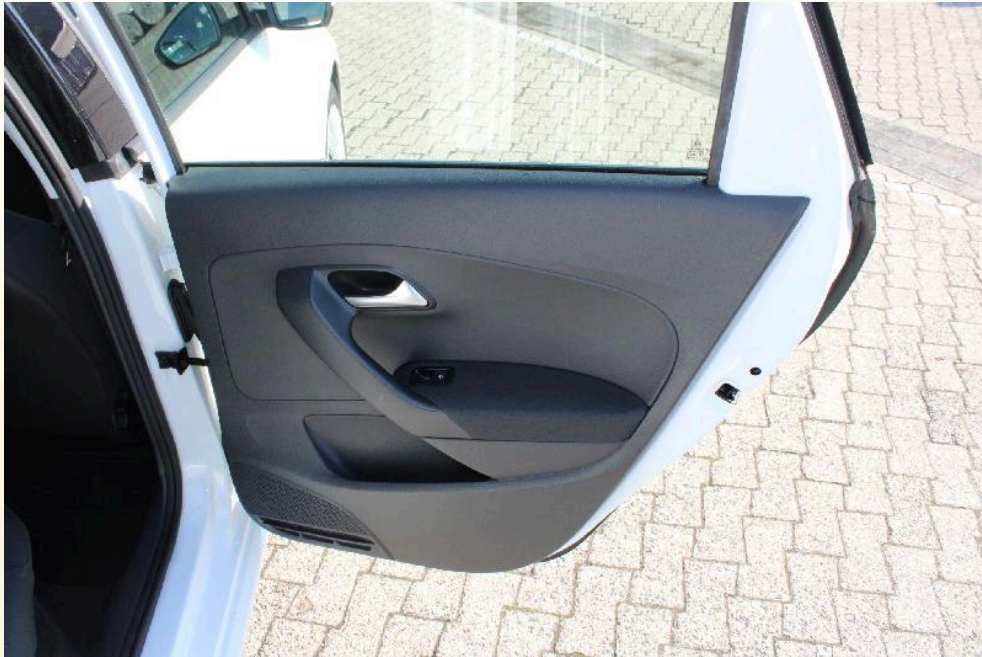
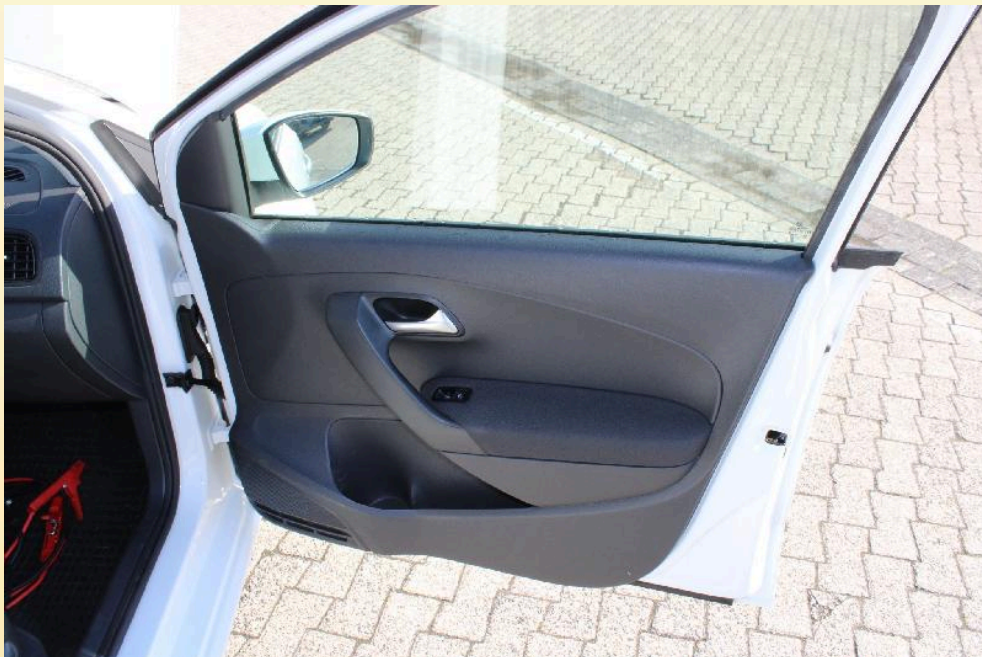
| Verkleidungen | Die Türverkleidungen sind teilweise leicht verschrammt / verschmutzt | ● |

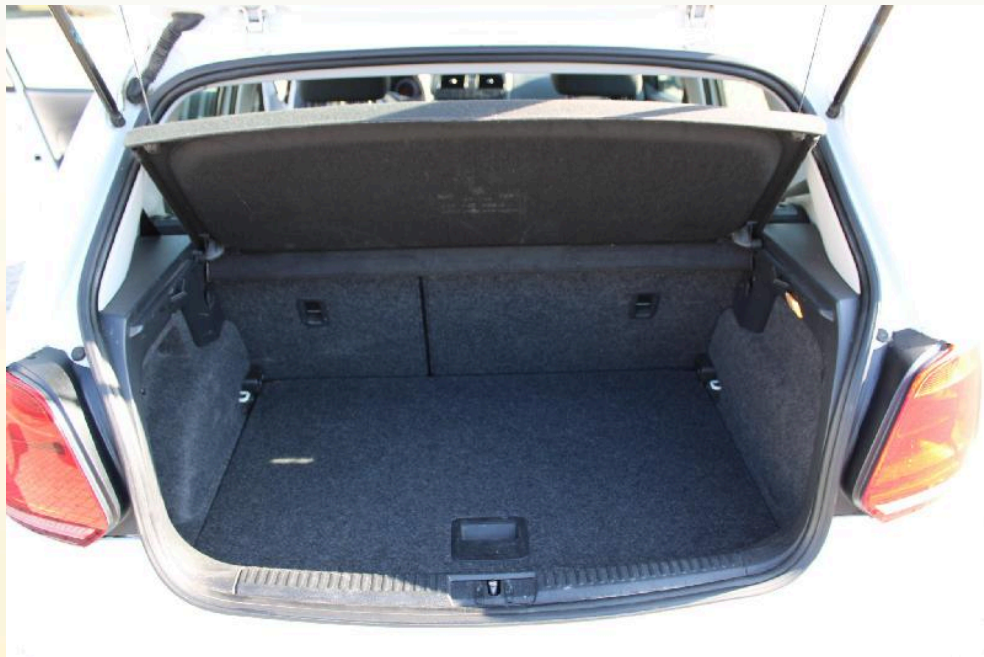
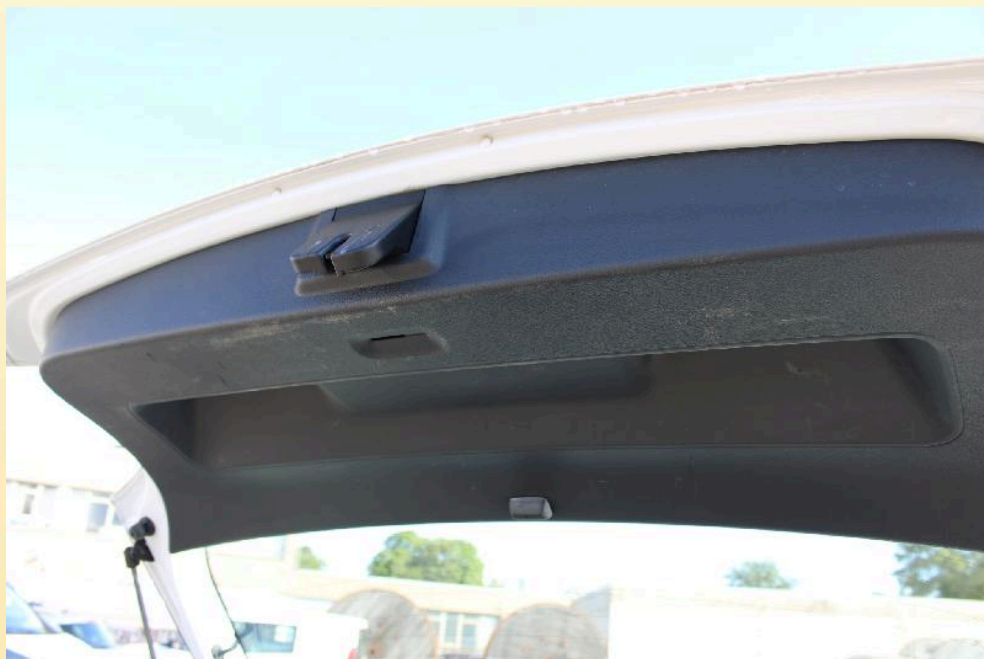
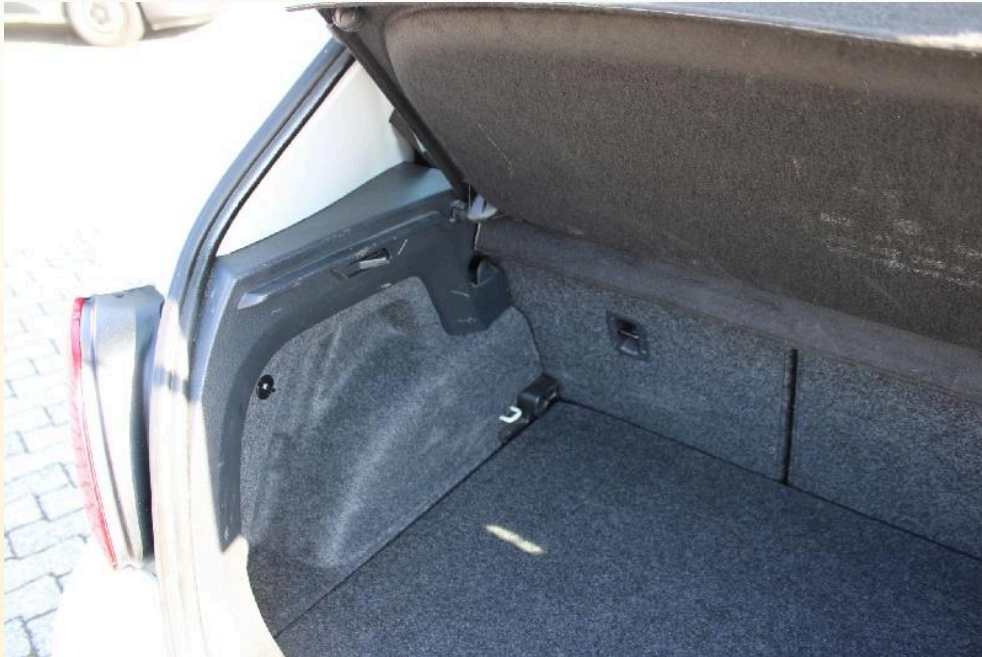
| Koffer-/Laderaum/Aufbau | Die Kofferraumverkleidungen sind leicht verschrammt/verschmutzt - aufbereiten / reinigen | ● |

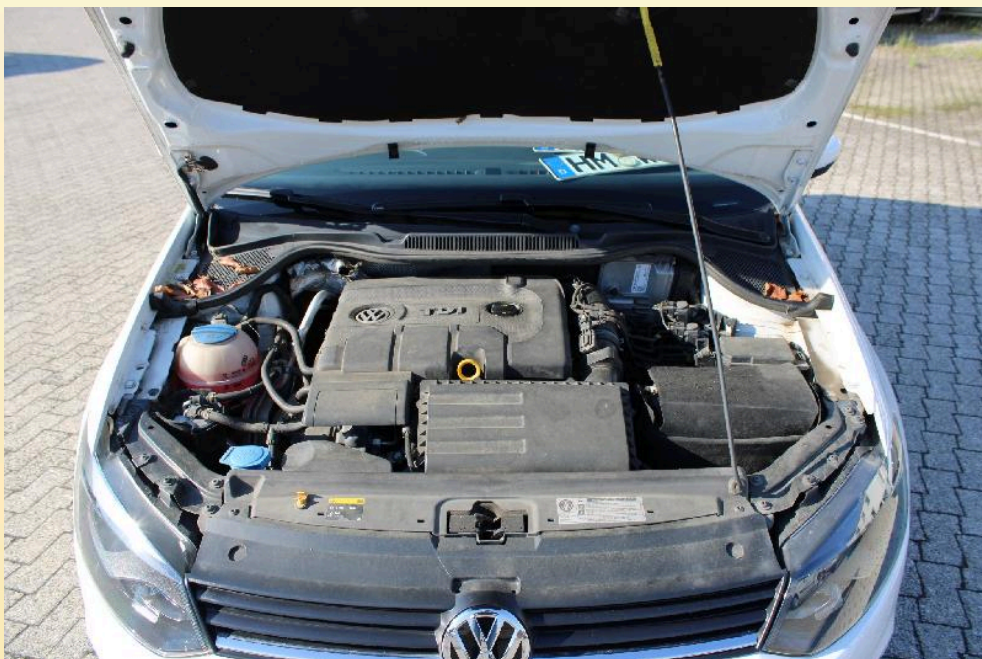
Bild: Motor

| Motor | Ein Probelauf des Motors wurde durchgeführt | ● |
