## DAT-SCHÄTZUNG

| Modell | Soul (PS)(2014->), EV, Play, 2016 - 2019 |

Anhang:  
18 Seiten  
Fahrzeugbeschreibung  
Zustandsbericht/Fotos

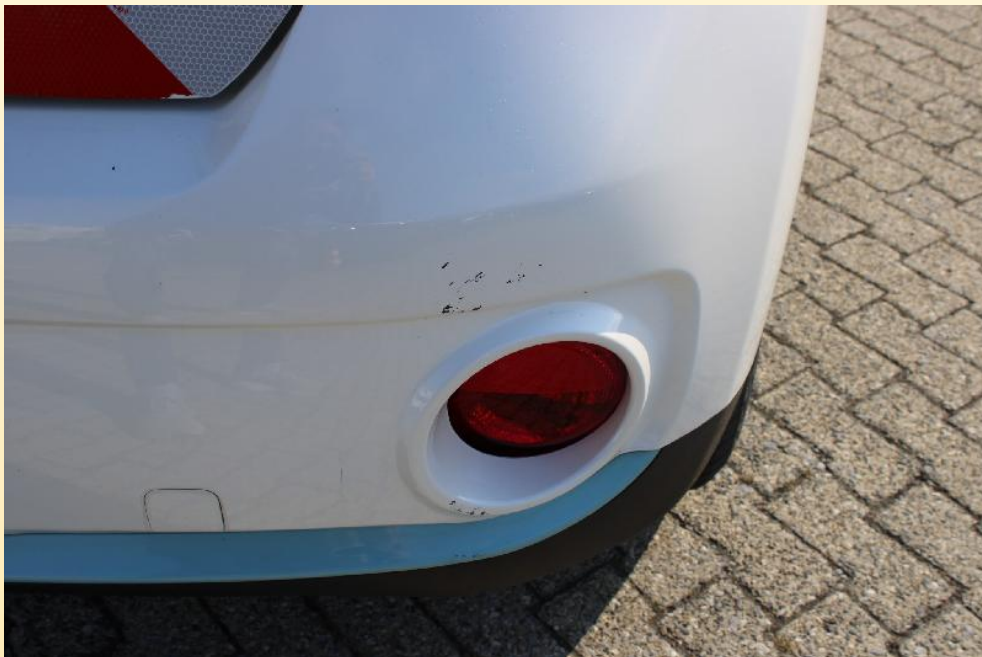
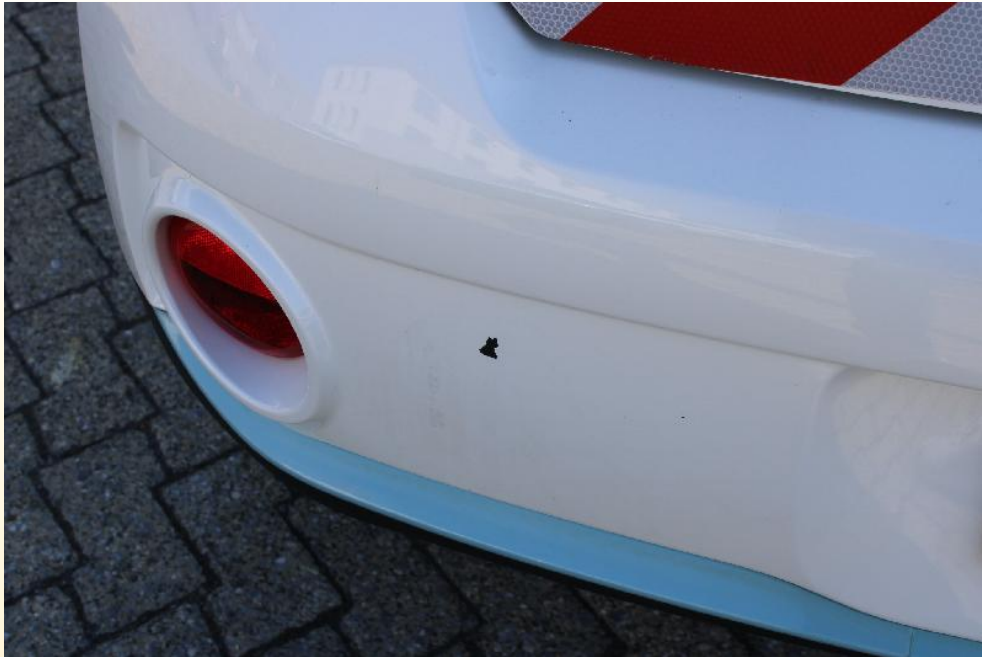
Bild: Stoßstangen

| Position | Beschreibung | |
|---|---|---|
| Stoßstangen | Die Stoßfängerverkleidung hinten ist mehrfach leicht verkratzt (Lackmängel). | ● |

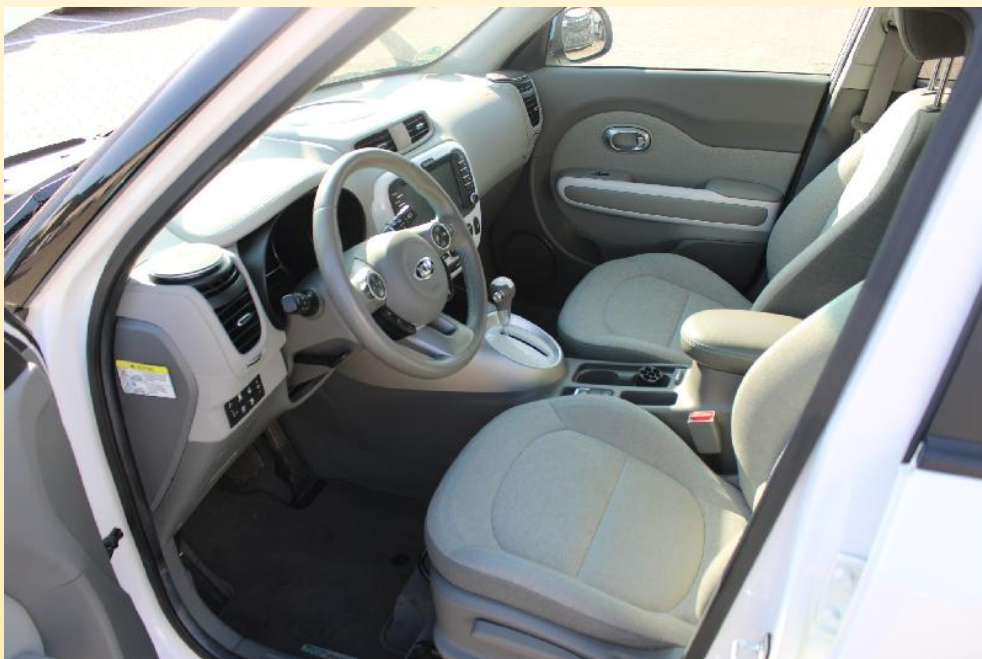
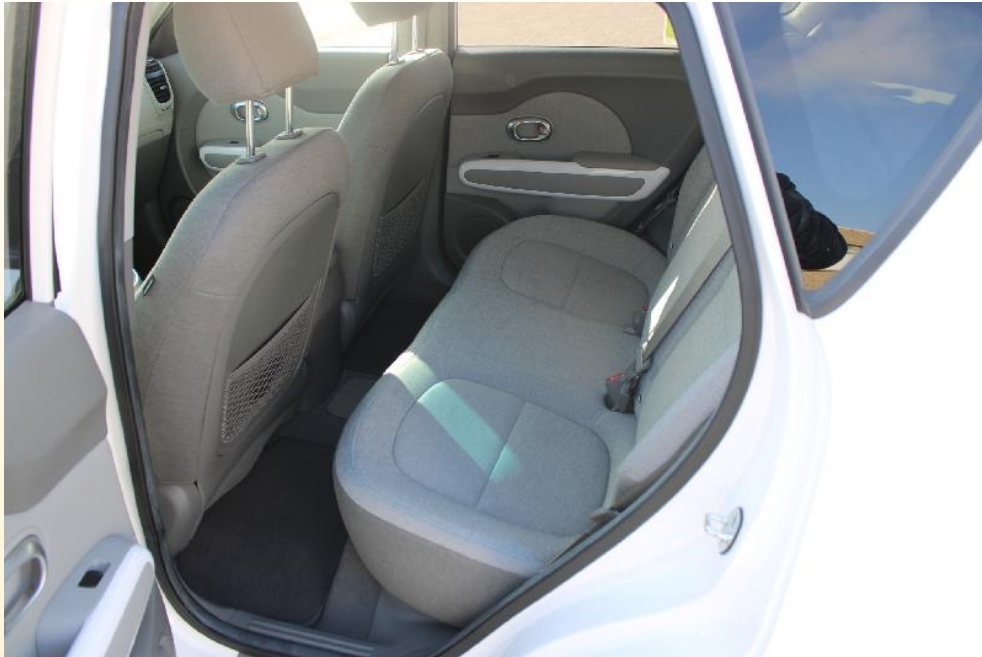
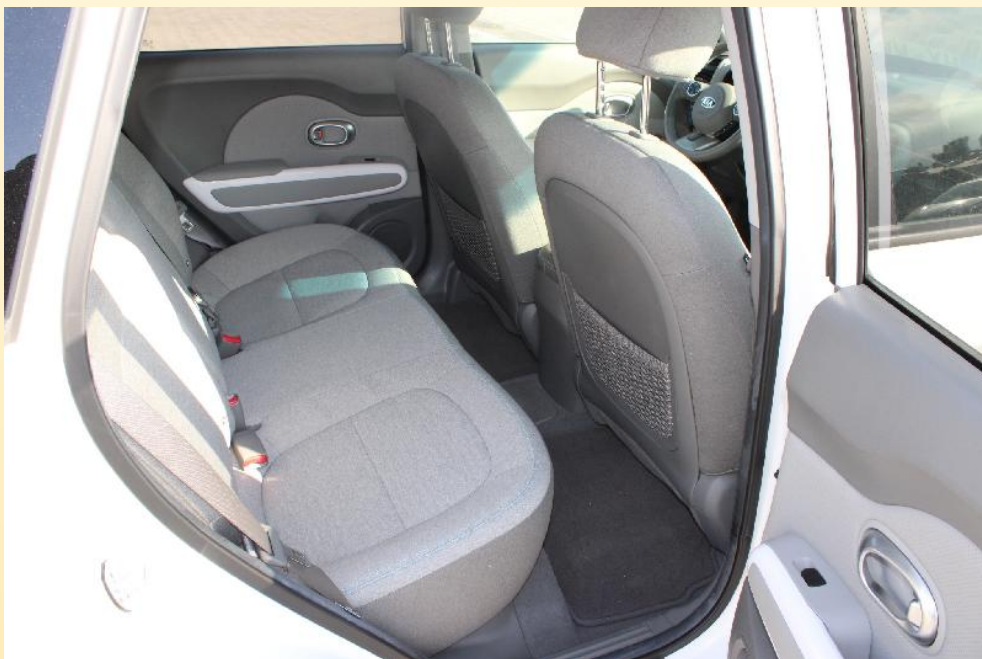
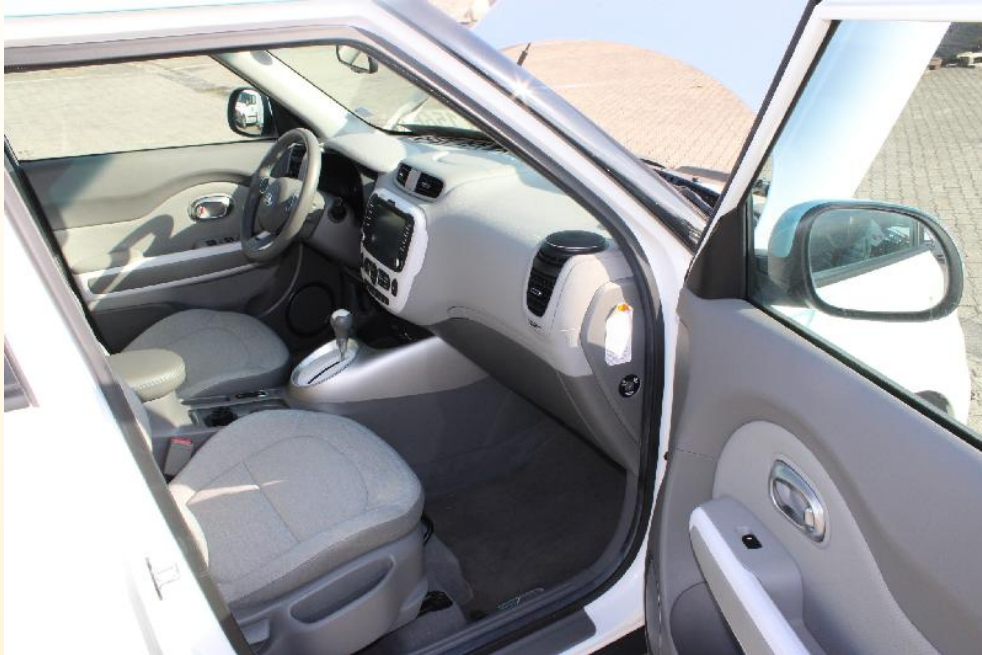
Bild: Innenraum allgemein

| Position | Beschreibung | |
|---|---|---|
| Innenraum allgemein | Aufbereiten / Reinigen | ● |

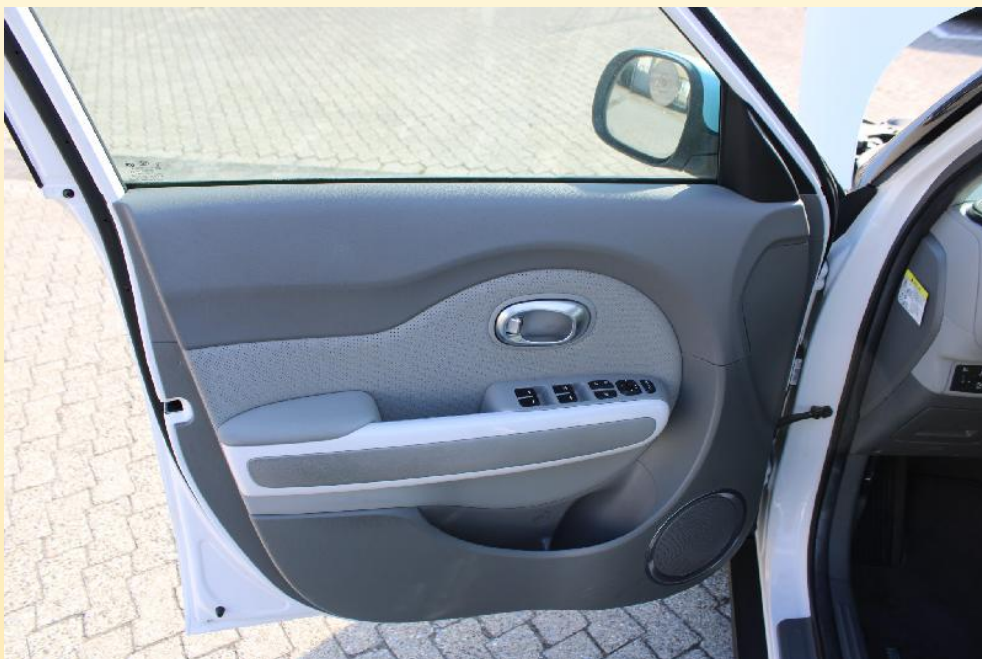
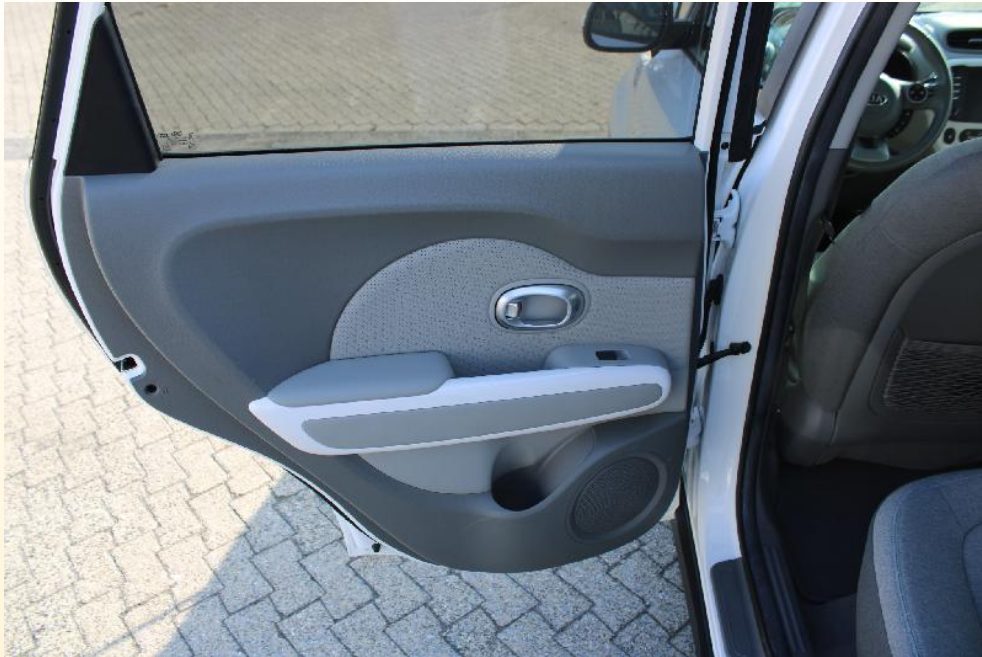
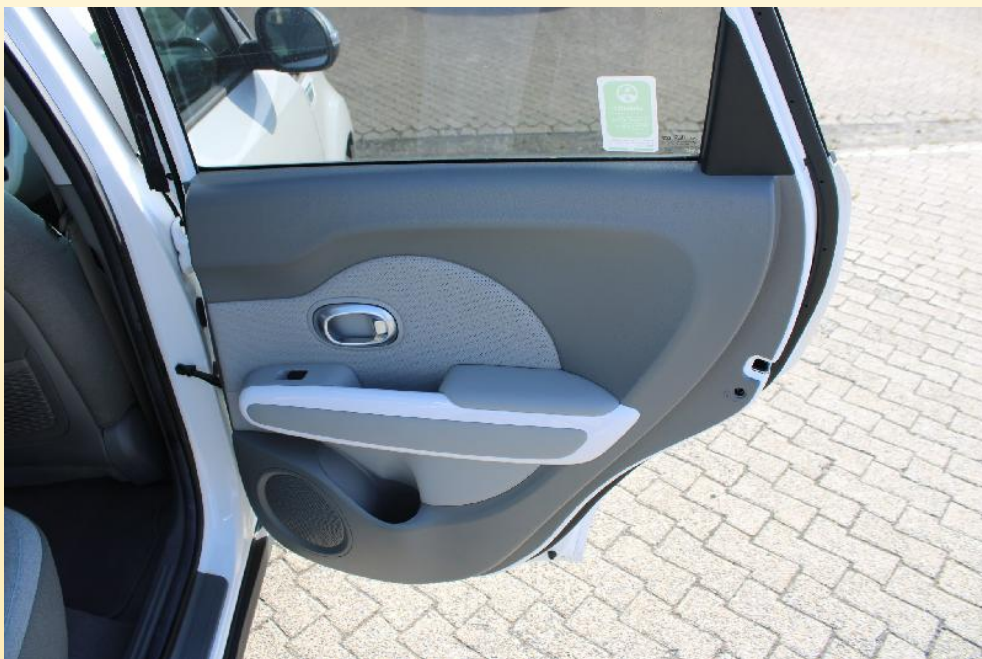
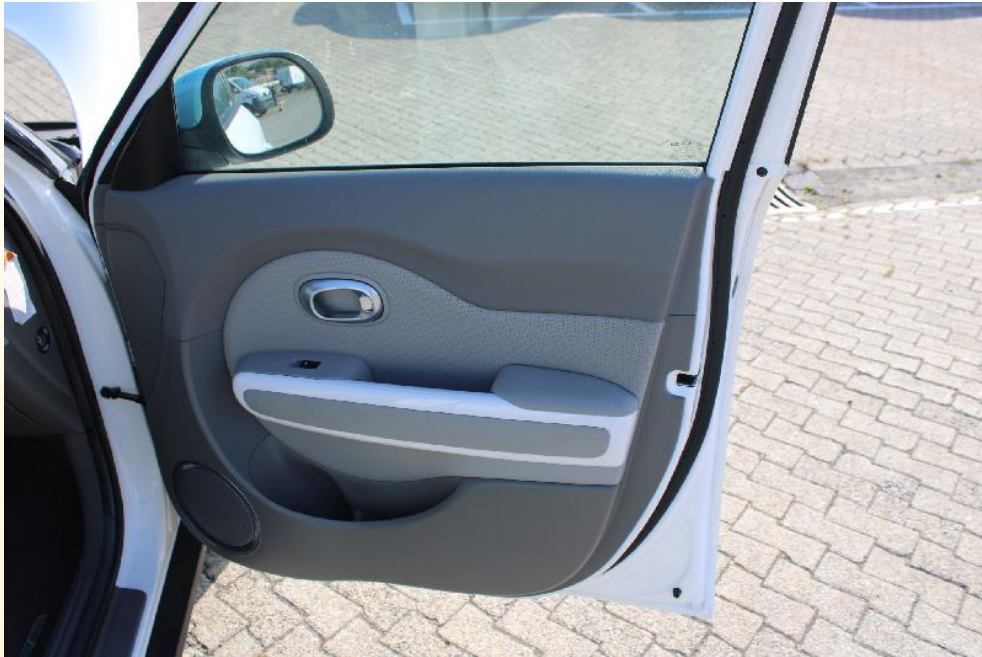
Bild: Verkleidungen

| Position | Beschreibung | |
|---|---|---|
| Verkleidungen | Die Türverkleidungen sind teilweise leicht verschrammt / verschmutzt - aufbereiten/reinigen | ● |

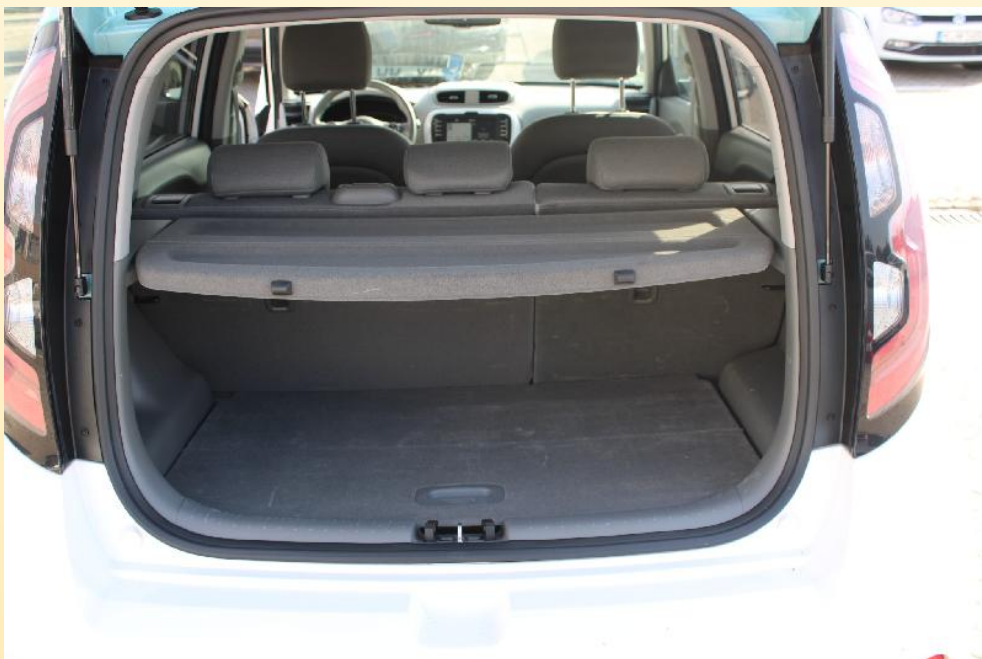
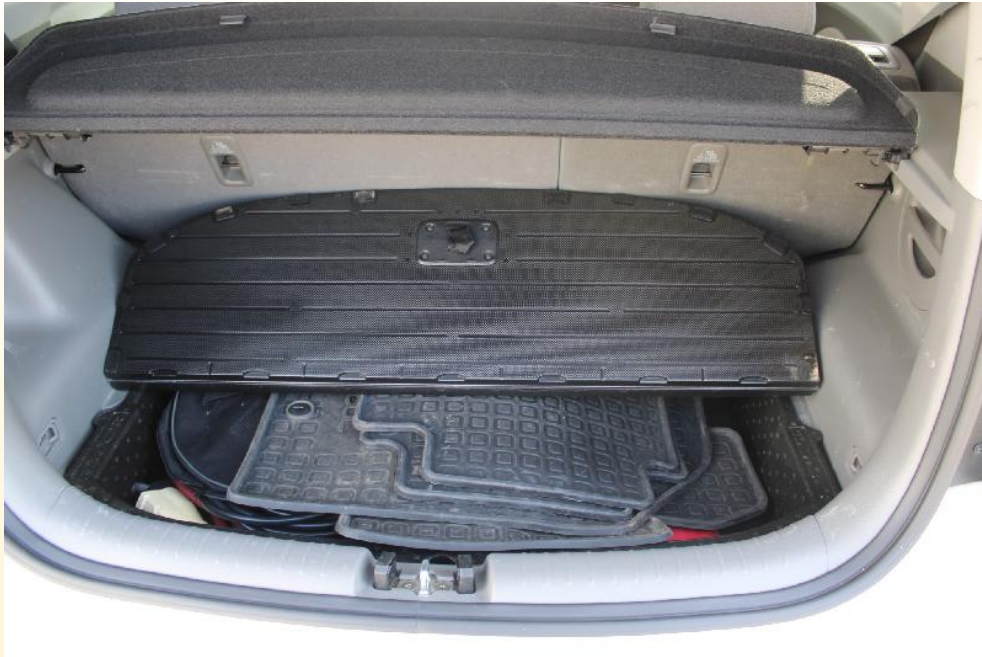
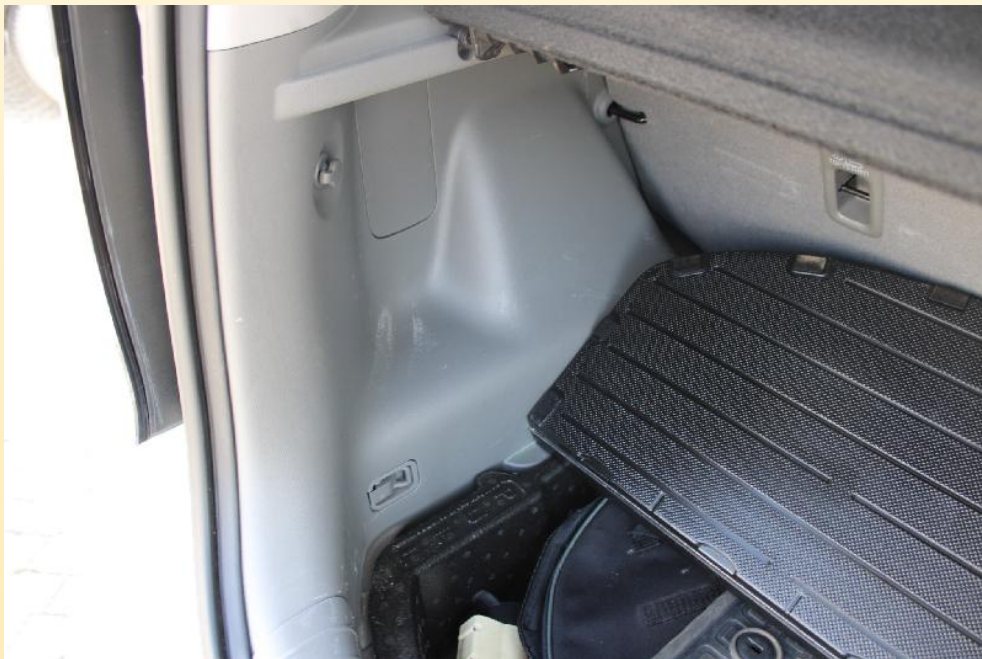
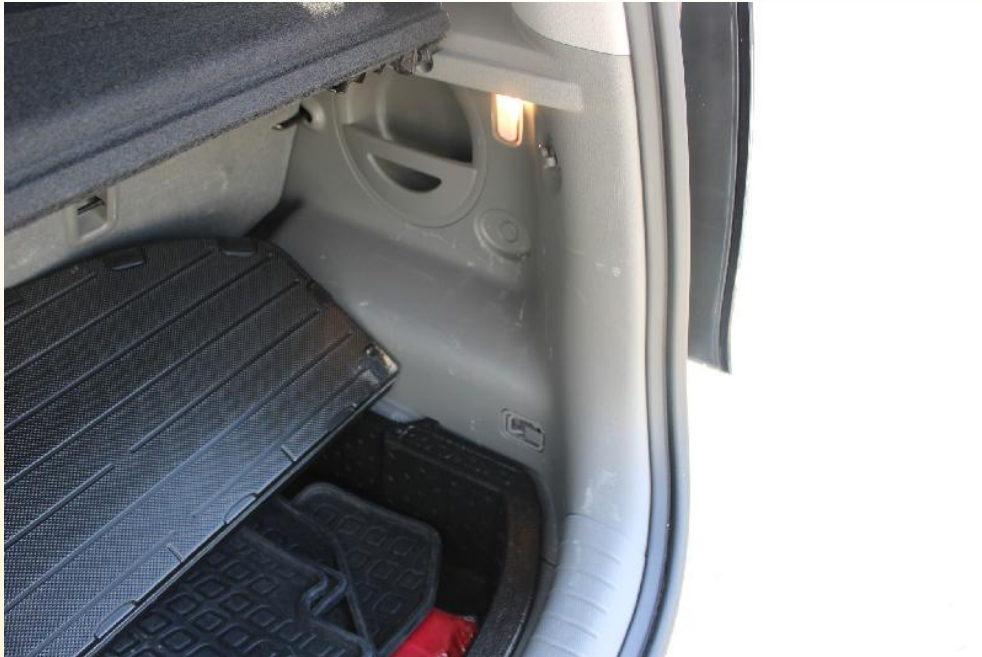
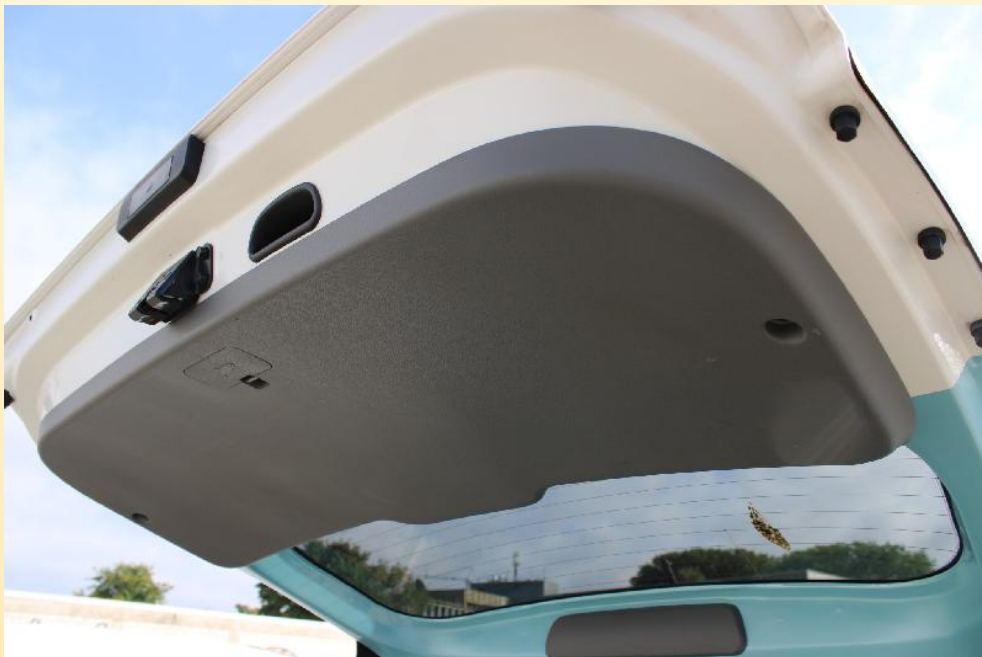
Bild: Koffer-/Laderaum/Aufbau

| Position | Beschreibung | |
|---|---|---|
| Koffer-/Laderaum/Aufbau | Die Kofferraumverkleidungen sind leicht verschrammt/verschmutzt - aufbereiten / reinigen | ● |

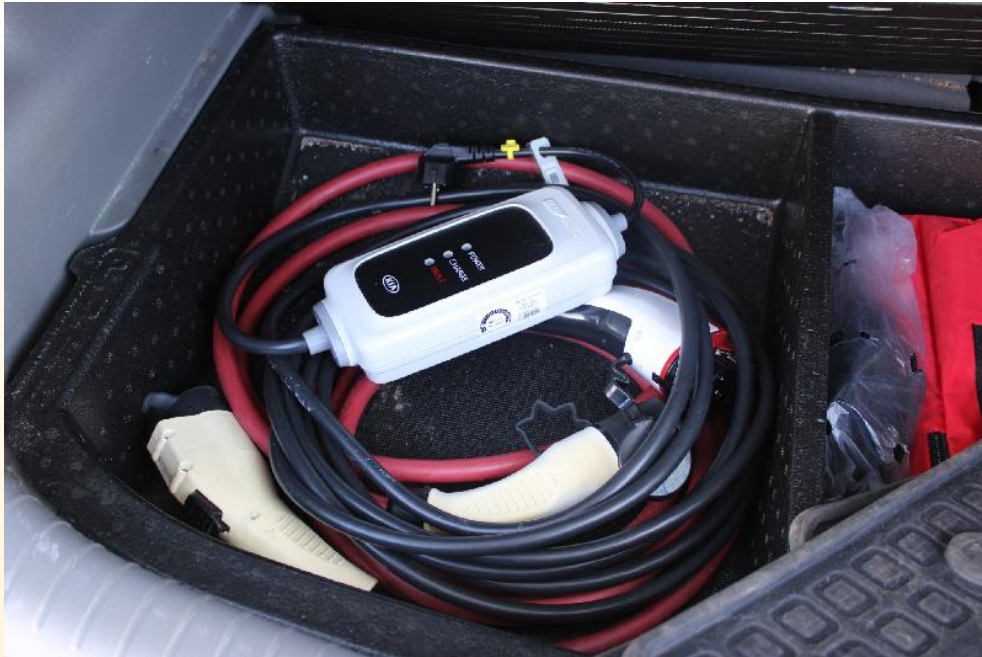
Bild: Elektro / Hybrid

| Position | Beschreibung | |
|---|---|---|
| Elektro / Hybrid | Das Ladekabel war vorhanden. | ● |
