## DAT-SCHÄTZUNG

| Modell | Leaf (ZE1)(10.2017->), 40 kWh, Acenta, 2018 - 2023 |

ANLAGE ZUR DAT-URKUNDE  
1038849-5JHR6041D7R/000

## PRÜFBERICHT

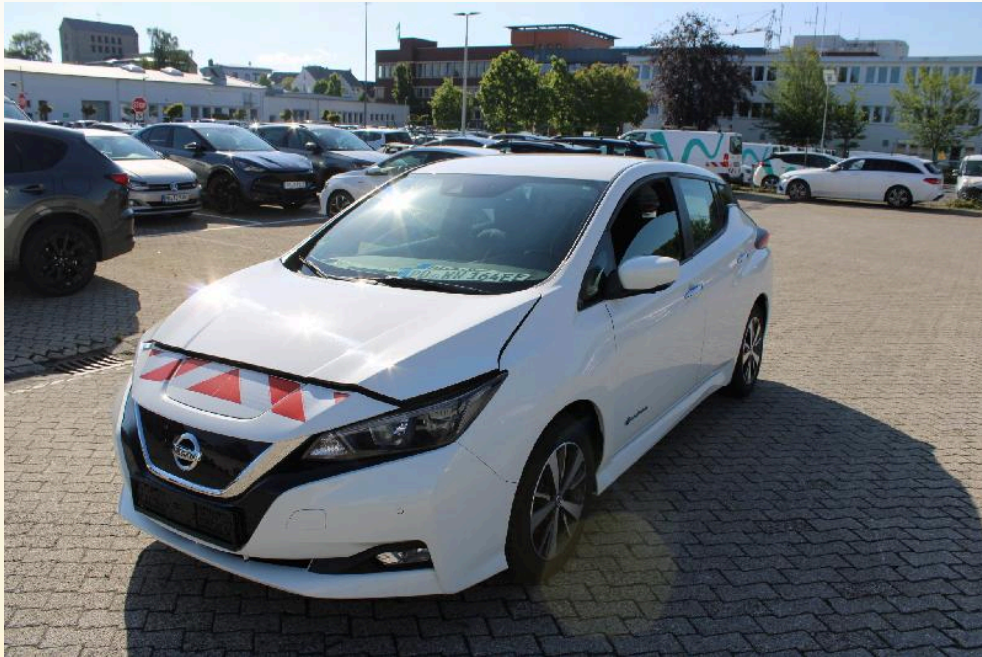
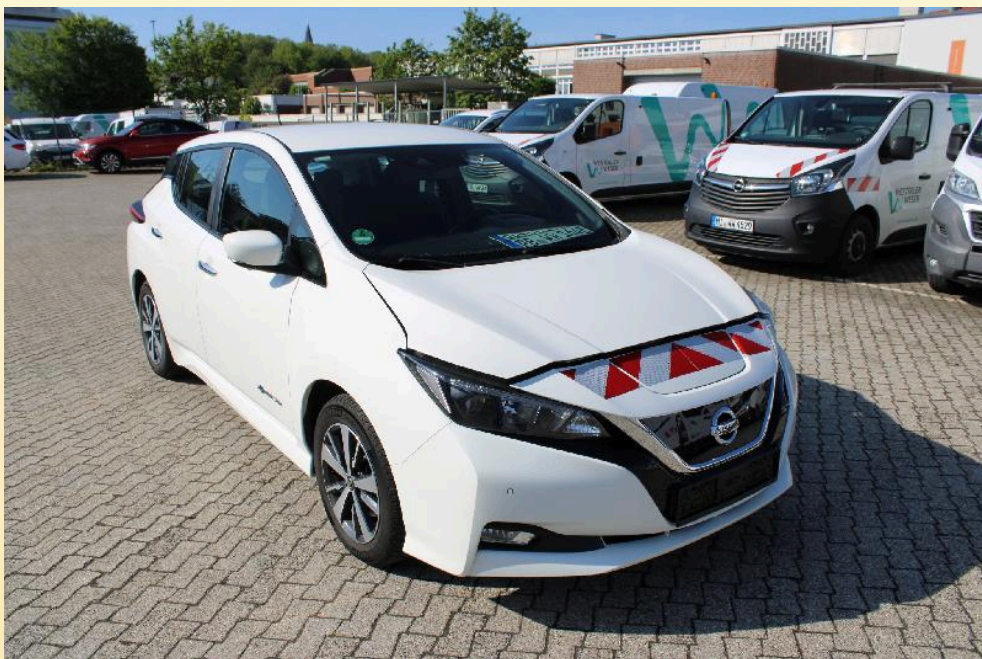
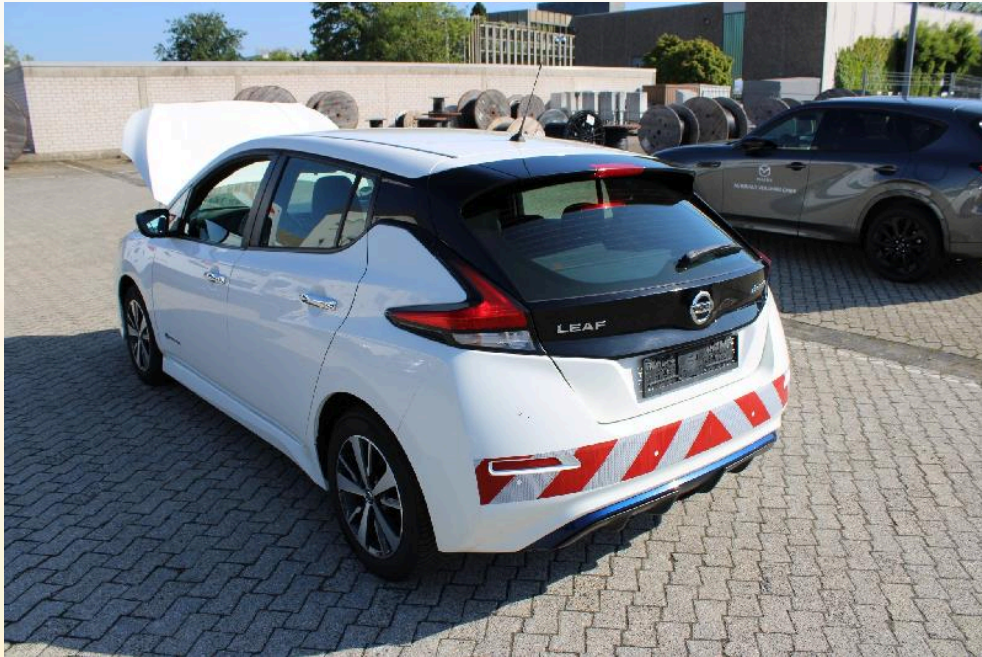
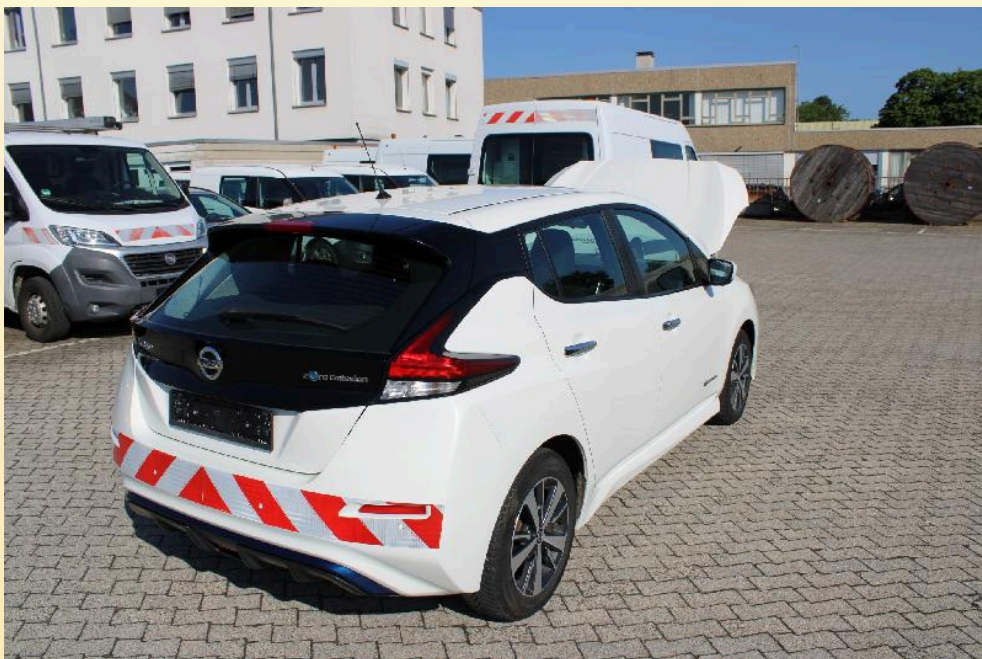
Bild: Diagonalansicht

| Position | Beschreibung | |
|---|---|---|
| Lackierung | Fzg. mit Gebrauchsspuren, leichten Steinschlägen im Frontbereich sowie mit leichten Lackmängeln/ -Schrammen/-Beschädigungen | ● |

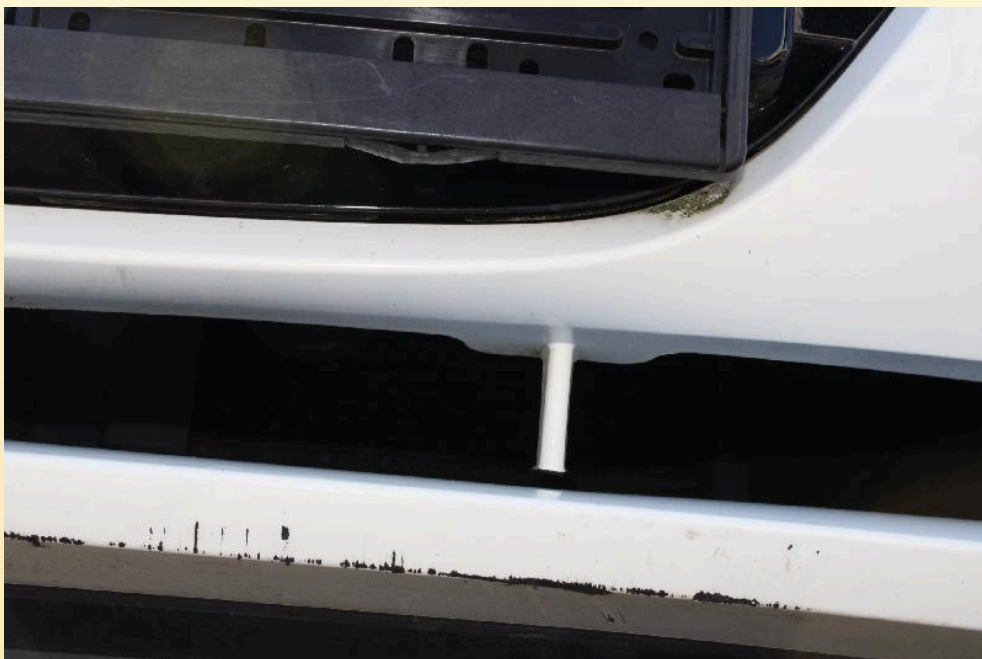
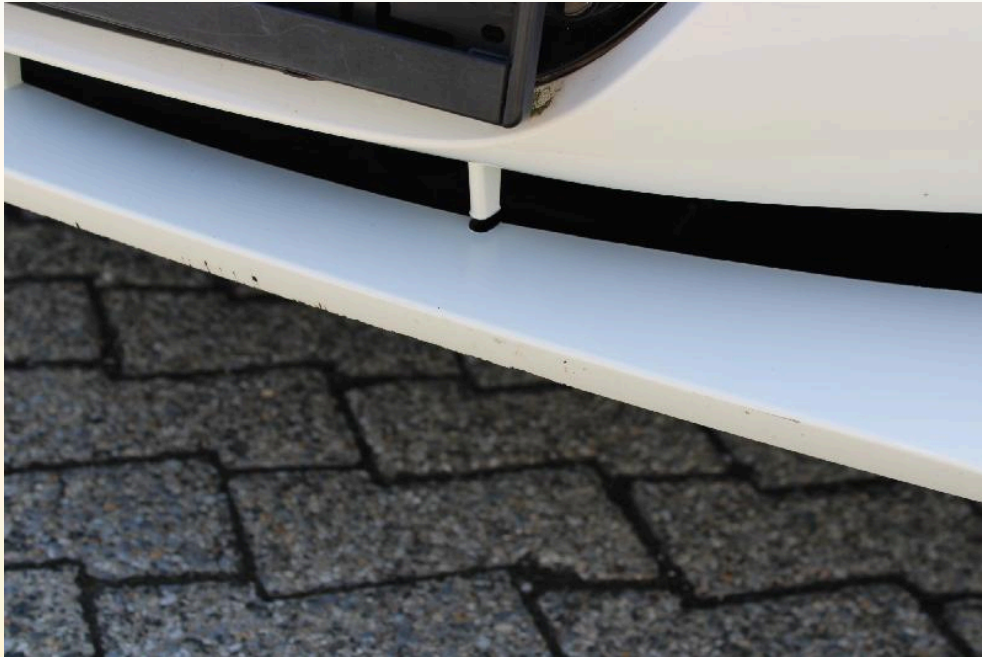
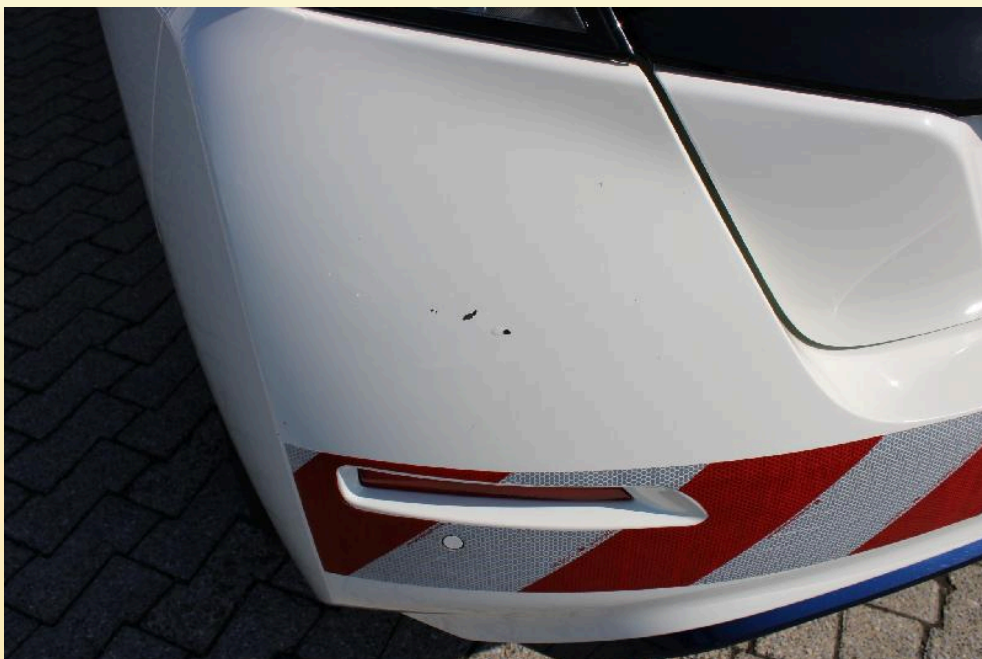
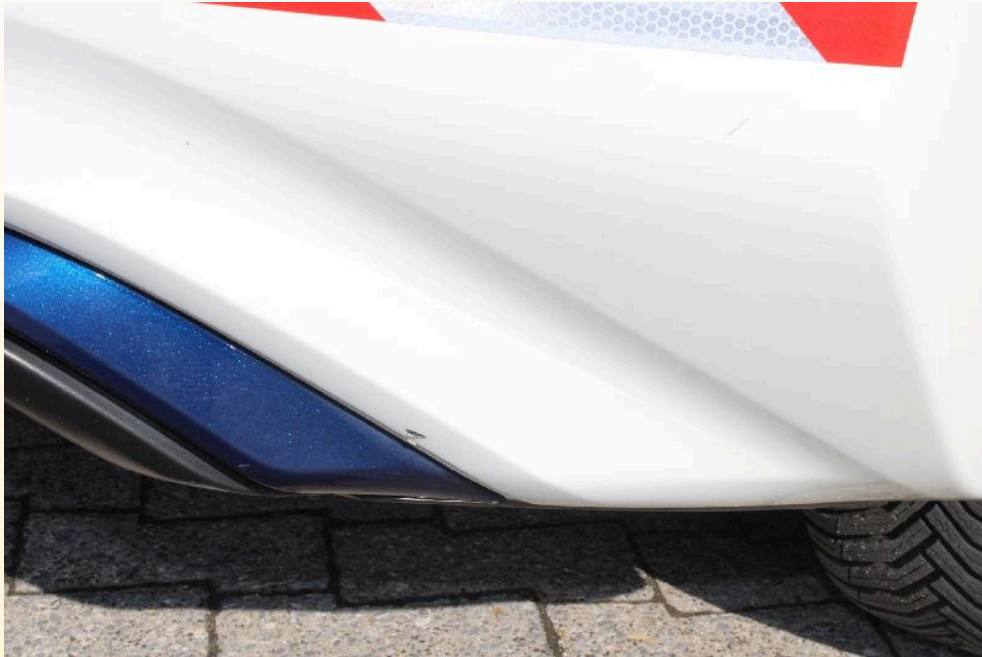
Bild: Stoßstangen

| Position | Beschreibung | |
|---|---|---|
| Stoßstangen | Die Stoßfängerverkleidung vorn ist verschrammt und gebrochen. Die Stoßfängerverkleidung hinten weist Lackmängel auf. | ● |

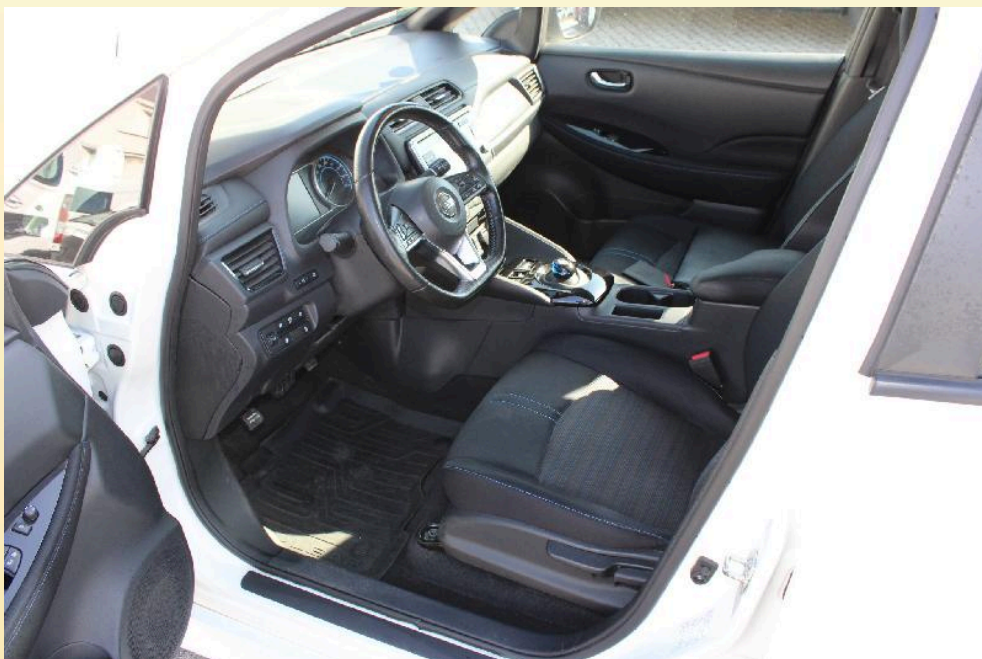
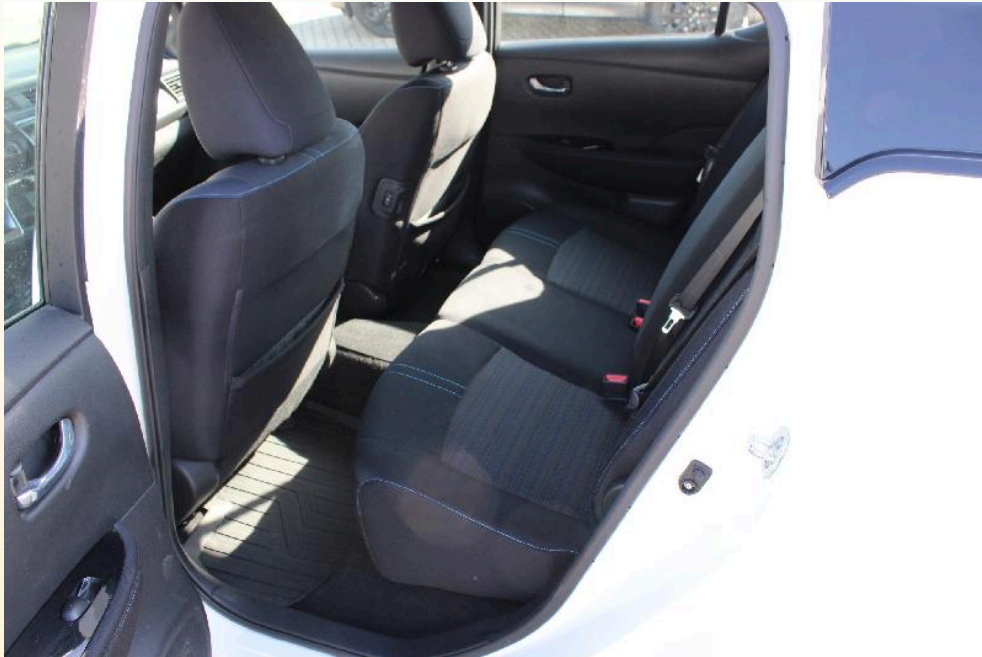
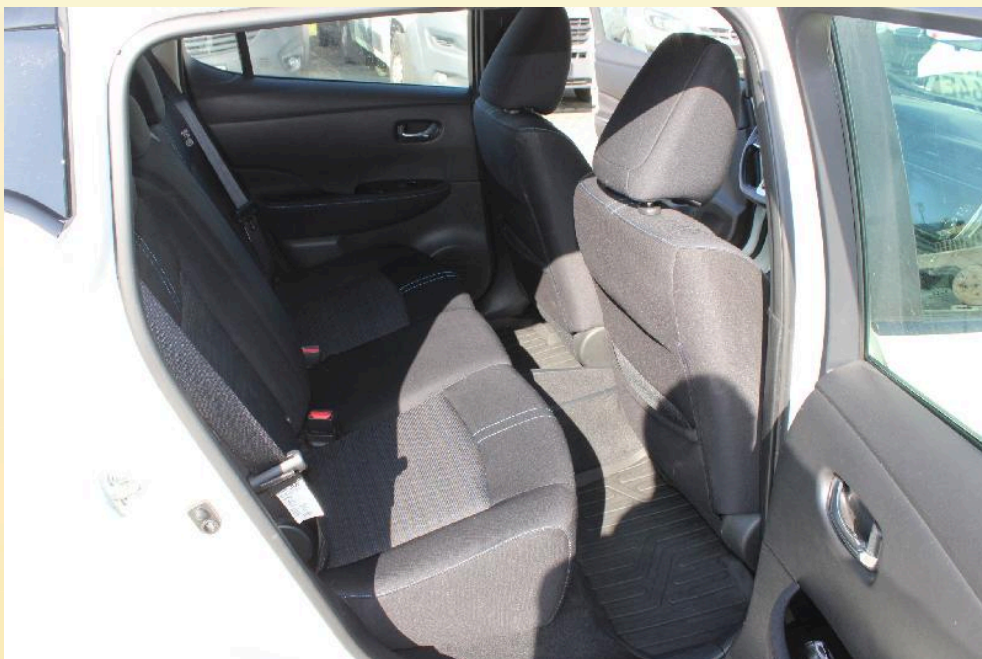
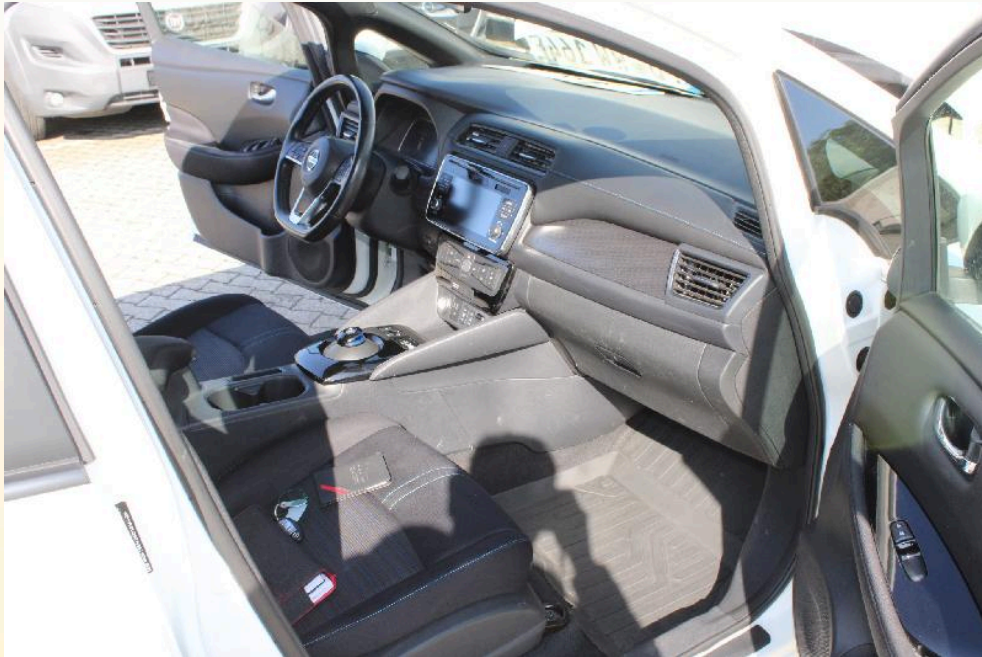
Bild: Innenraum allgemein

| Position | Beschreibung | |
|---|---|---|
| Innenraum allgemein | Aufbereiten / Reinigen | ● |

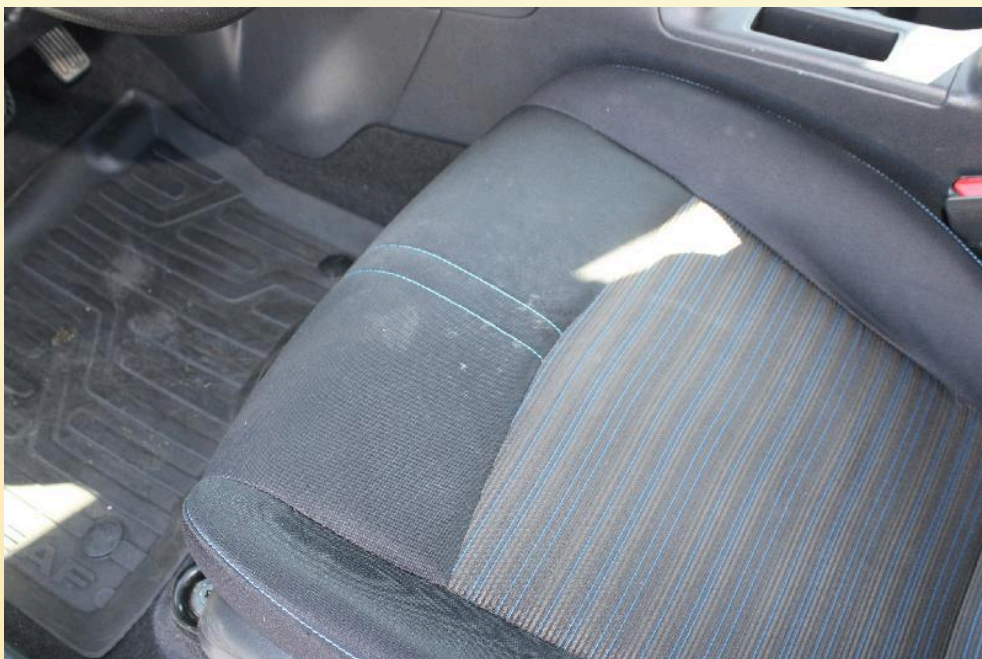
Bild: Sitze

| Position | Beschreibung | |
|---|---|---|
| Sitze | Die Sitzbezüge (Stoff) sind teilweise verschmutzt - aufbereiten | ● |

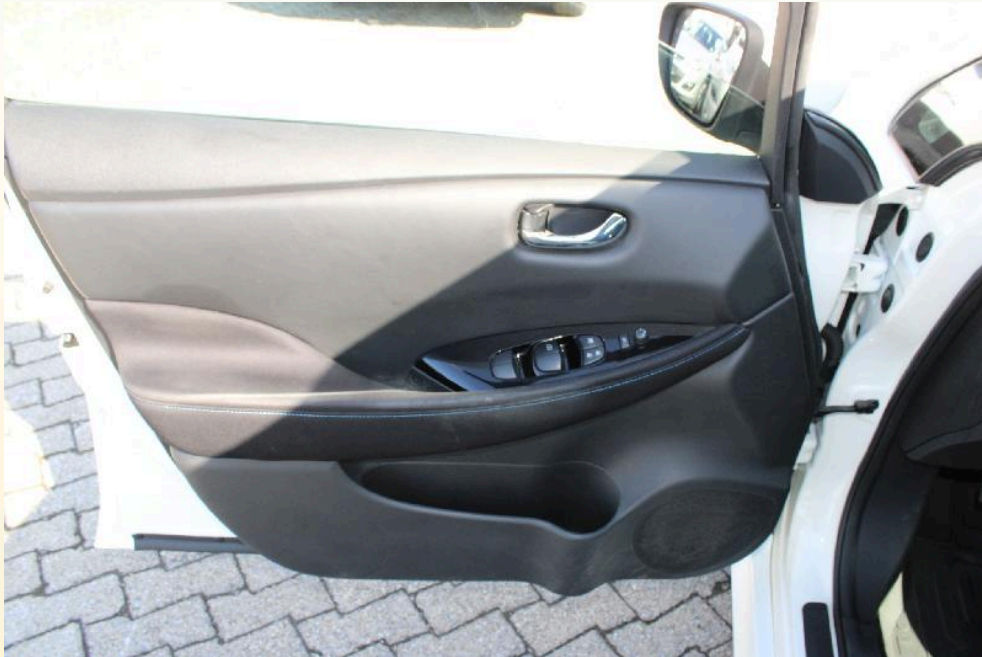
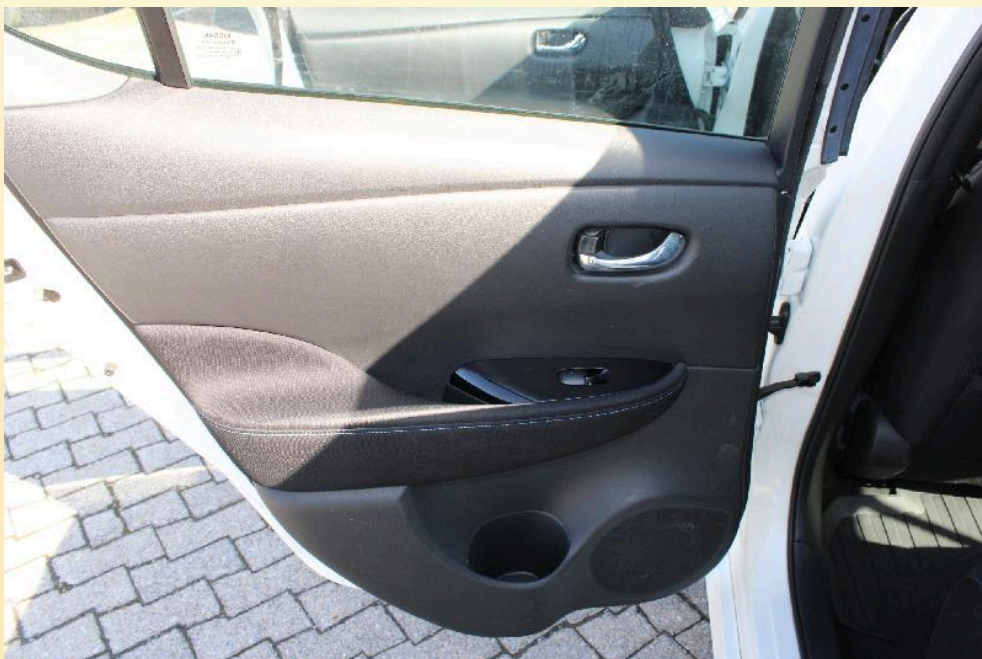
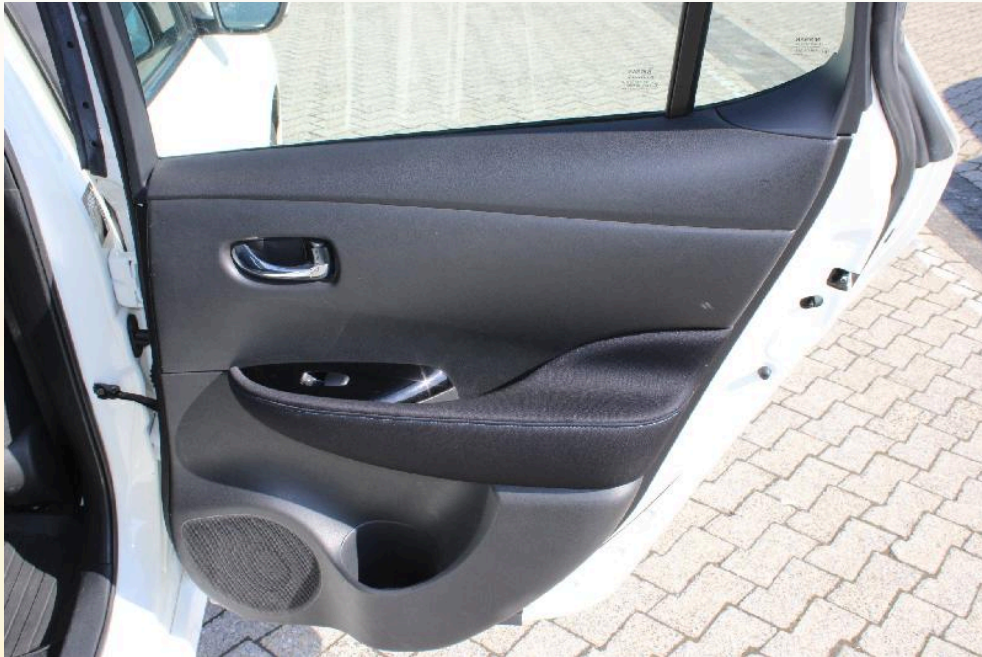
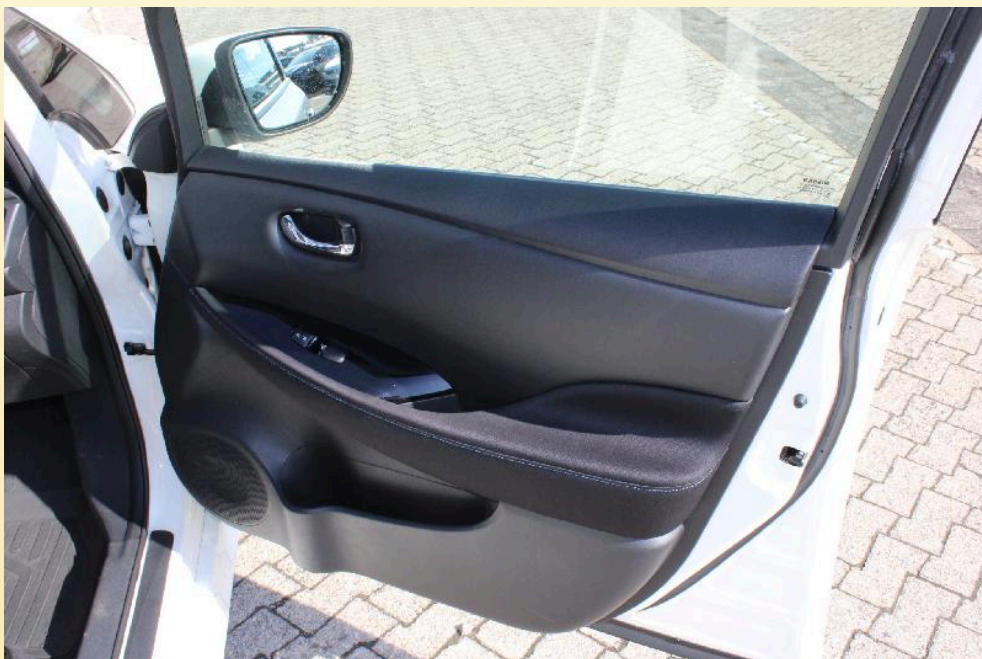
Bild: Verkleidungen

| Position | Beschreibung | |
|---|---|---|
| Verkleidungen | Die Türverkleidungen sind teilweise leicht verschrammt / verschmutzt - aufbereiten. | ● |

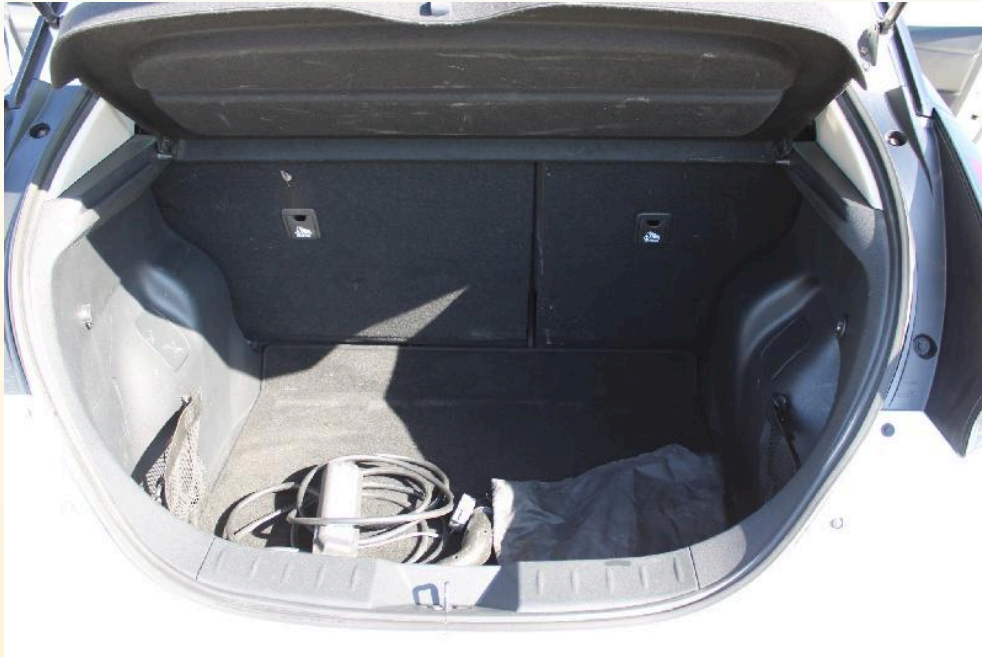
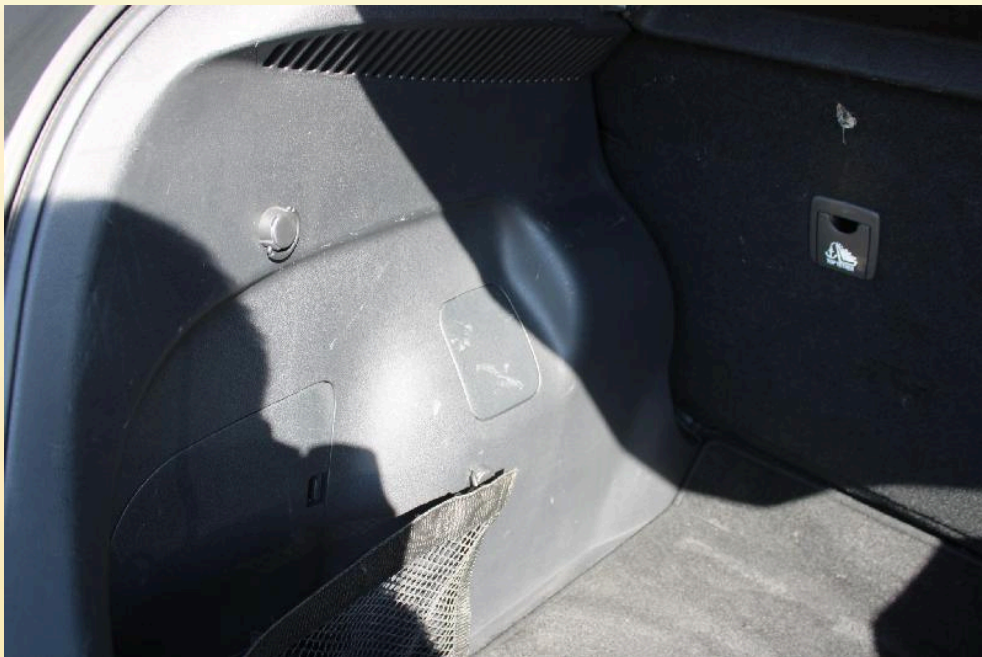
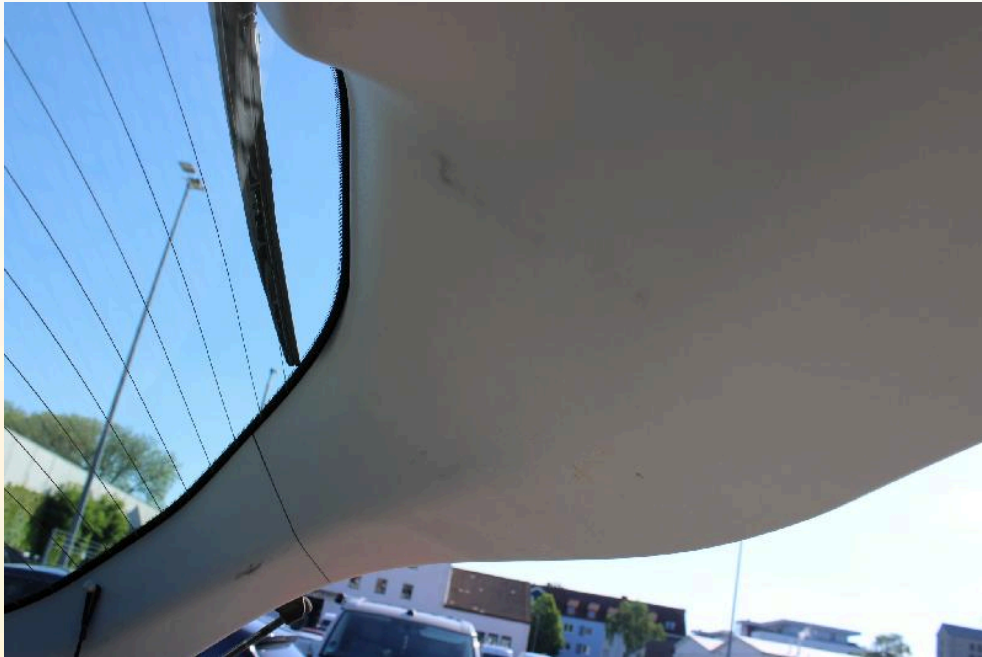
Bild: Koffer-/Laderaum/Aufbau

| Position | Beschreibung | |
|---|---|---|
| Koffer-/Laderaum/Aufbau | Die Kofferraumverkleidungen sind leicht verschrammt/verschmutzt - aufbereiten / reinigen | ● |

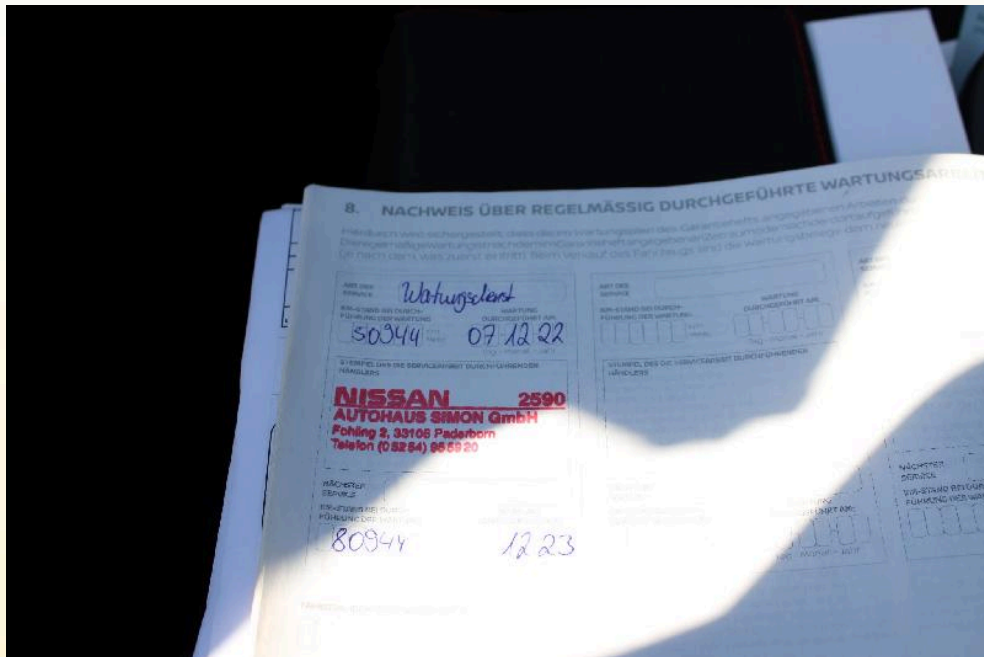
Bild: Kundendienst

| Position | Beschreibung | |
|---|---|---|
| Kundendienst | Kundendienst zuletzt lt. Serviceheft am 07.12.2022 bei 50944 km - überfällig. | ● |

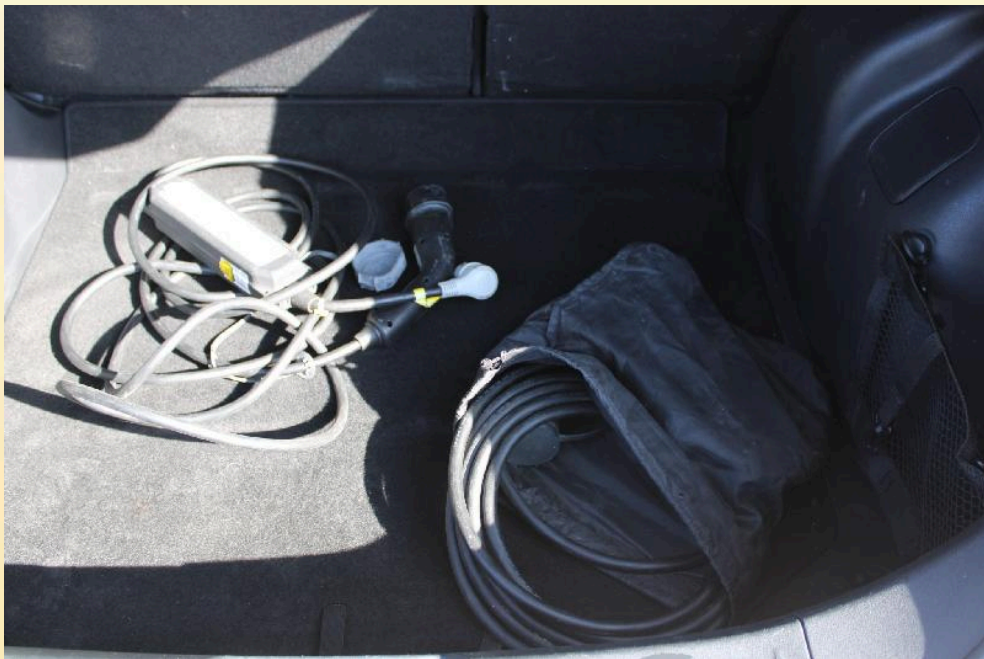
Bild: Elektro / Hybrid

| Position | Beschreibung | |
|---|---|---|
| Elektro / Hybrid | Es waren zwei Ladekabel vorhanden. | ● |
