## DAT-SCHÄTZUNG

### HÄNDLEREINKAUFSWERT

## TECHNISCHE DATEN UND FAHRZEUGBESCHREIBUNG

## PRÜFBERICHT

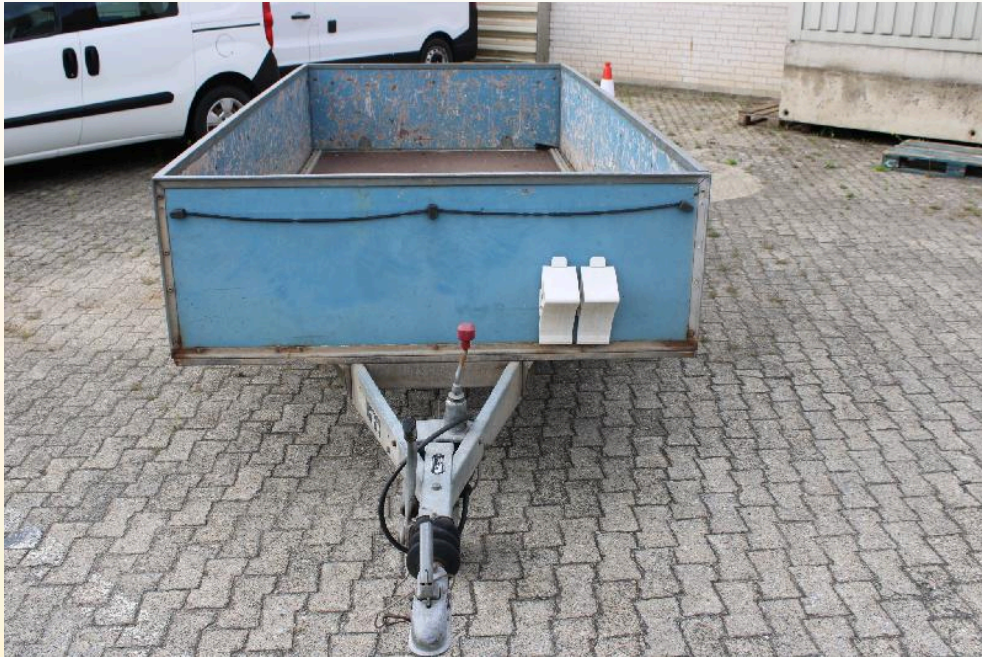
Bild: Lichtbilder

| Bordwände | Die Bordwände sind teilweise durchgestaucht und eingedrückt sowie in ihren unteren Befestigungen gelöst (Korrosion). | 🛑 |
