## DAT-SCHÄTZUNG

Hersteller	Fiat
Modell	Ducato Kasten 30 (290)(04.2014->), 115 Multijet, L1H1, 2014 - 2016
Leistung	85 kW / 116 PS
Hubraum	1956 ccm
Motorart	Diesel
Getriebe	Getriebe 5-Gang
Erstzulassung	19.09.2014
Laufleistung	128.710 km
DAT Europa-Code®	02 280 100 001 0001 DE001 5357
VIN	ZFA25000002698559
Amtl. Kennzeichen	HX-SW 134
KBA-Schlüssel	4136/AUV
Aufbauart	Kastenwagen
Unfallschaden	unbekannt
Anzahl Halter	Unbekannt

BETRIFFT	Schätzung
<b>Auftragsnummer</b>	<b>525080550-SC</b>
Auftrag vom / durch	19.08.2025 / Westfalen Weser Netz GmbH
Fahrzeughalter	Westfalen Weser Netz GmbH
Sachverständiger	Michael Hüser
Besichtigungsdatum	01.09.2025

**PRÜFBERICHT**

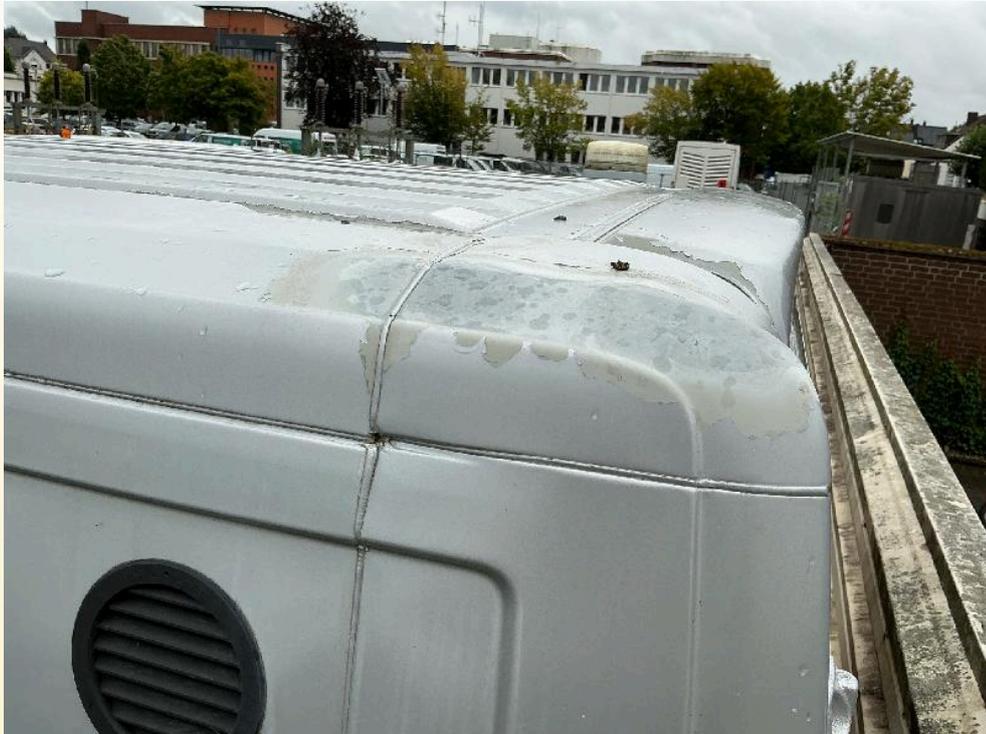
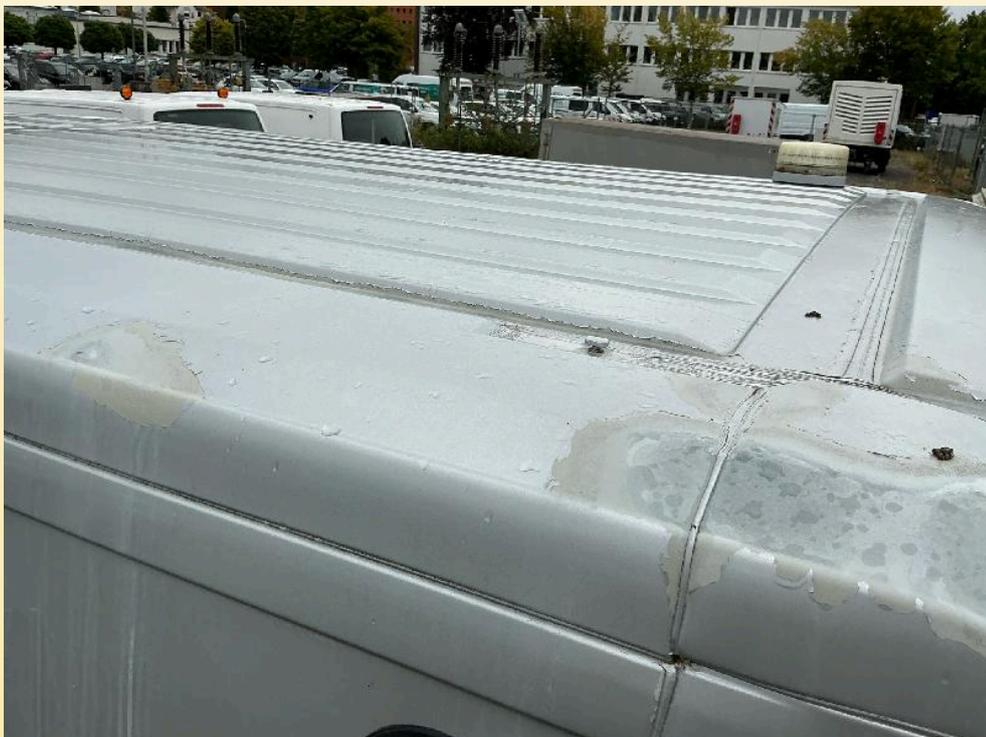
Bild: Karosserie (Körper)

<b>Position</b>	<b>Beschreibung</b>	
<b>Karosserie aussen / Beleuchtung</b>		
Lackschichtdicke	Es wurde eine Lackschichtdickenmessung durchgeführt - Fahrzeug mit erhöhter Lackschichtdicke	▼
Fahrerhaus	Der Einstieg v.l. ist verschrammt, Der Einstieg h.r. ist verschrammt, Der Einstieg h.l. ist verschrammt	●
Türen	Die Tür v.r. ist verschrammt, Die Schiebetür h.r. ist leicht verschrammt, Die Schiebetür h.l. ist verschrammt, Die Tür v.l. ist verschrammt	●
Dach/Schiebedach	Dach mit zahlreichen Lackbeschädigungen	●
Kotflügel/Seitenteile	Seitenwand links mit Lackbeschädigungen	●
Stoßstangen	Die Stoßfängerverkleidung vorn ist leicht gestaucht / verschrammt, Abdeckung Abschleppöse fehlt, Die Stoßfängerverkleidung hinten (Ladekante) ist verschrammt	●
Spiegel/Zierleisten	Der Außenspiegel rechts ist verschrammt, Der Außenspiegel links ist leicht verschrammt	●
Lackierung	Fzg. mit Gebrauchsspuren, leichten Steinschlägen im Frontbereich sowie mit leichten Lackmängeln/ -Schrammen/-Beschädigungen, Fahrzeug rundum mit Lackbeschädigungen / Korrosion im Radlaufbereich	●

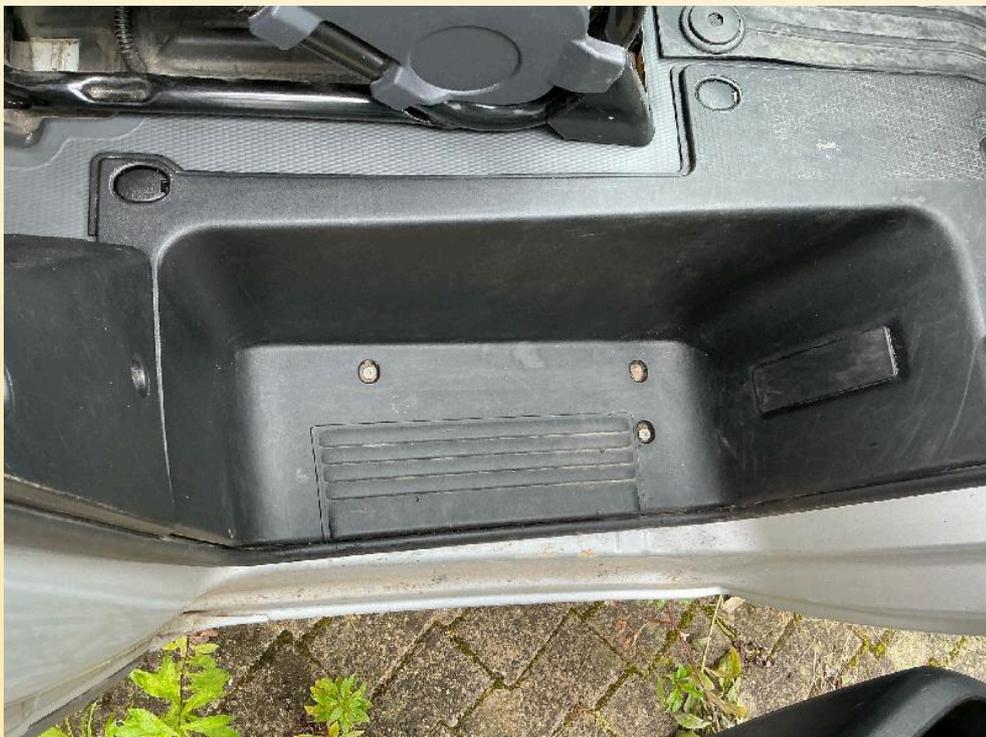
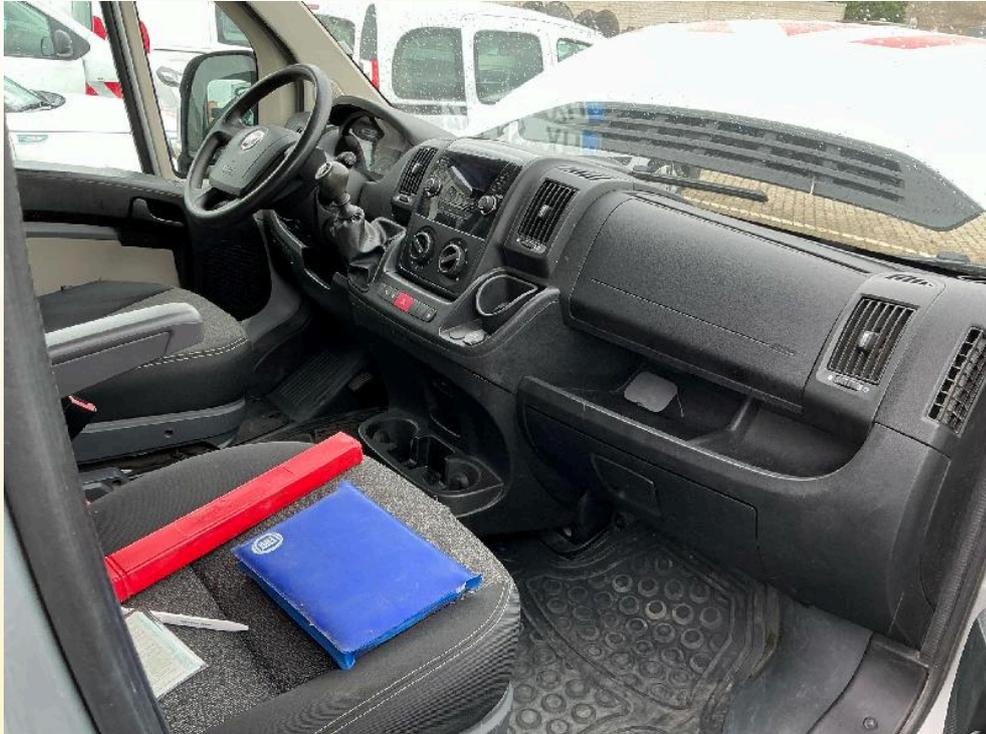
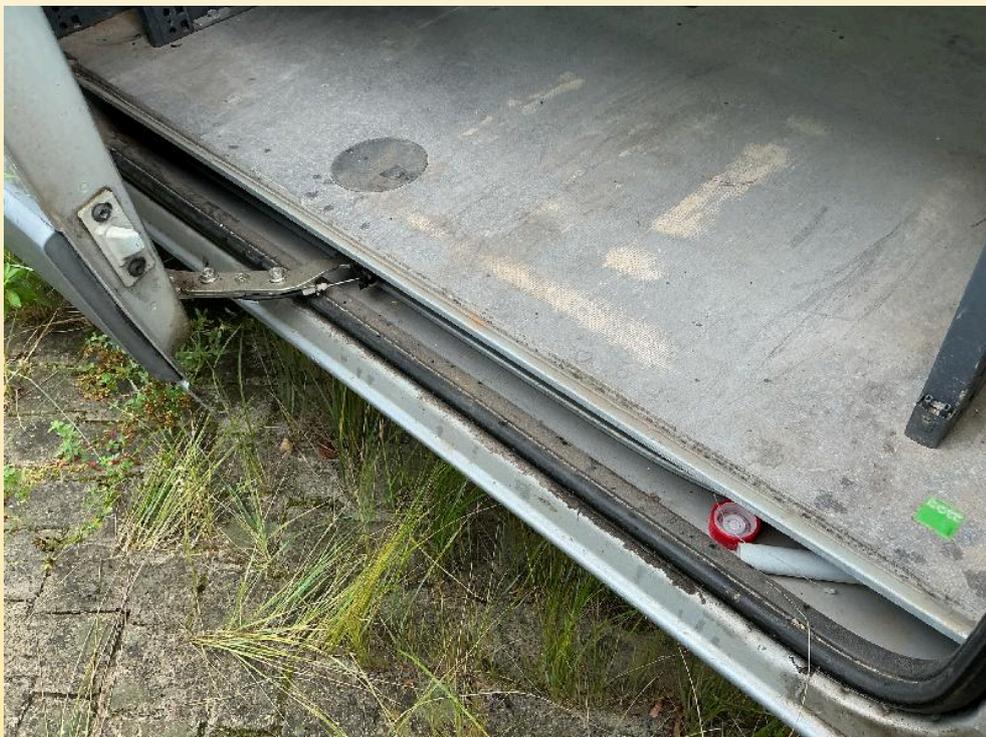
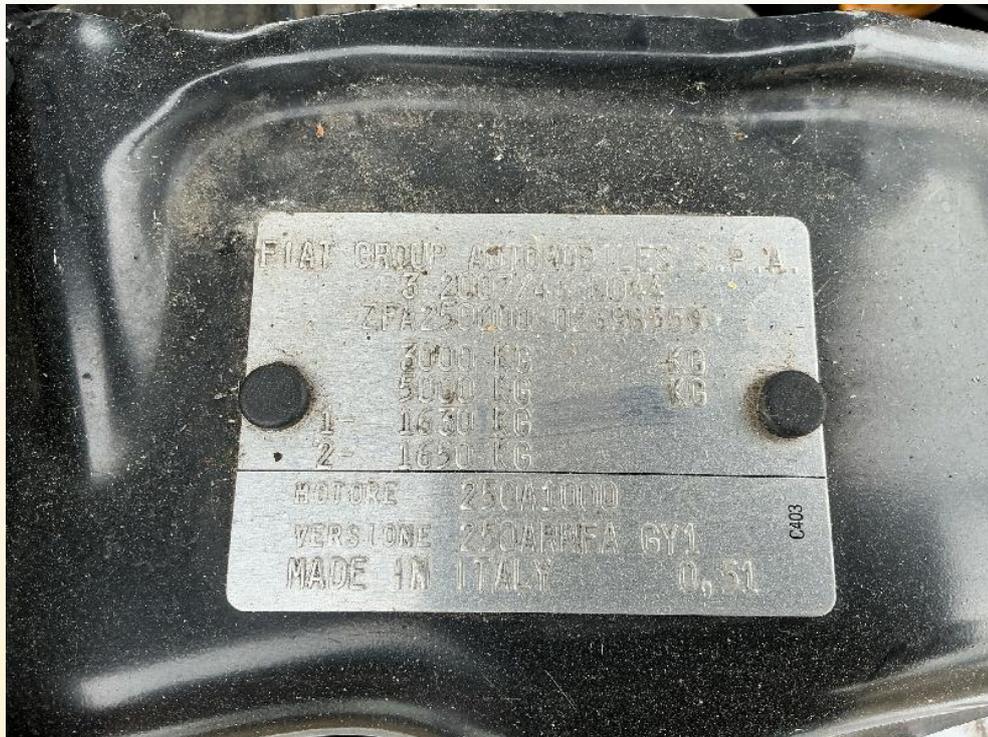
Bild: Verkleidungen

<b>Innen/Kofferraum/Bereifung</b>		
Innenraum allgemein	Aufbereiten / Reinigen	●
Sitze	Die Sitzbezüge (Stoff) sind verschmutzt - aufbereiten, Sitzbezug v.l. beschädigt	●
Verkleidungen	Die Türverkleidungen sind teilweise leicht verschrammt / verschmutzt, Die Einstiegsverkleidungen sind teilweise leicht verschrammt / verschmutzt	●
Koffer-/Laderaum/Aufbau	Die Laderaumverkleidungen sind leicht verschrammt - aufbereiten / reinigen, Laderaum mit Lackbeschädigungen, Die Heckklappenverkleidungen sind verschrammt	●
