DAT-SCHÄTZUNG

Vivaro Kasten (2019->), 2.0 D, L Edition (L3)(EURO 6d-TEMP), 2019 -

BETRIFFT	Schätzung
Auftragsnummer	525080552-SC
Auftrag vom / durch	19.08.2025 / Westfalen
	Weser Netz GmbH
Fahrzeughalter	Westfalen Weser Netz
	GmbH
Sachverständiger	Michael Hüser
Besichtigungsdatum	26.08.2025

PRÜFBERICHT

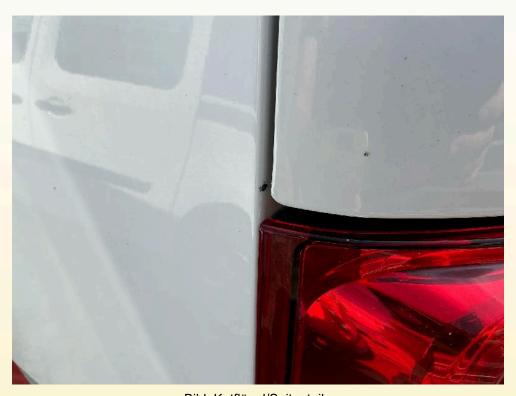
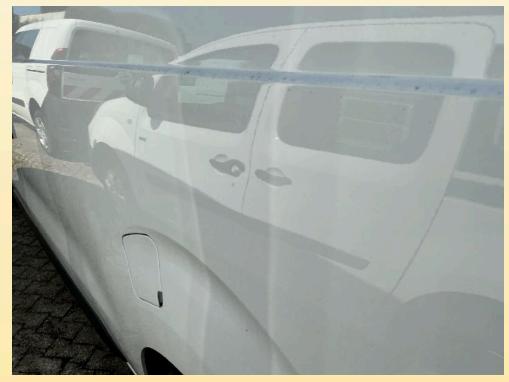
Bild: Kotflügel/Seitenteile

Karosserie (Körper)	Fahrzeug mit nicht behobenem
	Streifschaden rechts- und linksseitig.
	Die Stoßfängerverkleidung vorn ist links-
	und rechtsseitig gestaucht, verformt und
	verschrammt. Der Kotflügel links ist gestaucht,
	verformt und verschoben. Die Tür vorn links
	ist im vorderen Kantenbereich verformt und
	weist Lackbeschädigungen auf. Das Rad
	vorn links weist Kontaktspuren auf. Die
	Radvollblende vorn links ist verschrammt. Der
	Scheinwerfer links ist gebrochen / beschädigt.
	Der Kotflügel rechts ist verformt, verschoben
	und verschrammt. Die Radhausschale vorn
	rechts ist verformt. Das Rad vorn rechts weist
	Kontaktspuren auf. Die Tür vorn rechts ist
	verformt und verschrammt. Die Schiebetür
	rechts ist stark gestaucht, verformt und
	verschrammt. Die Türzierleisten rechts sind
	verschrammt. Die Seitenwand rechts ist
	unterhalb verformt und verschrammt. Das
	Rad hinten rechts weist Kontaktspuren auf
	(Risiko - Schadenausweitung möglich).

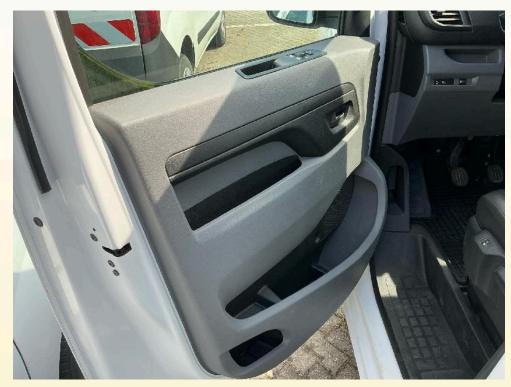
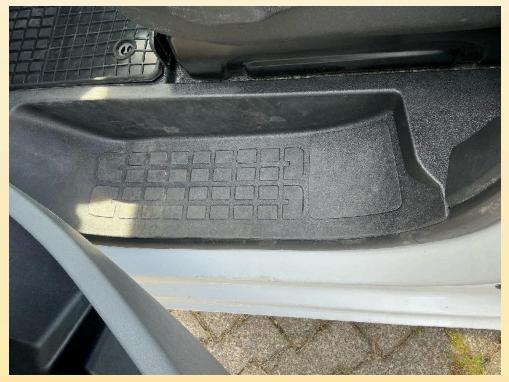
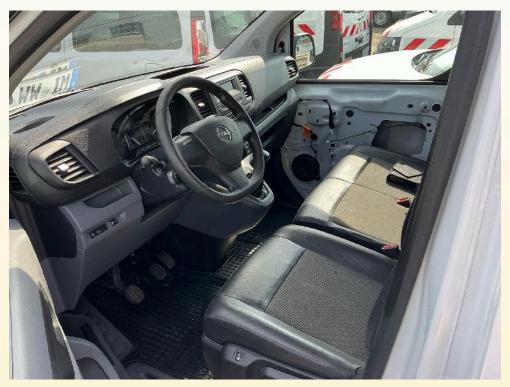
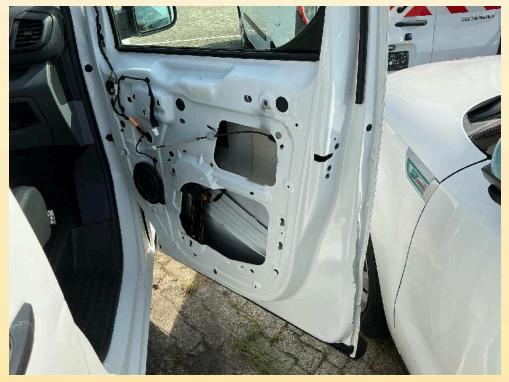
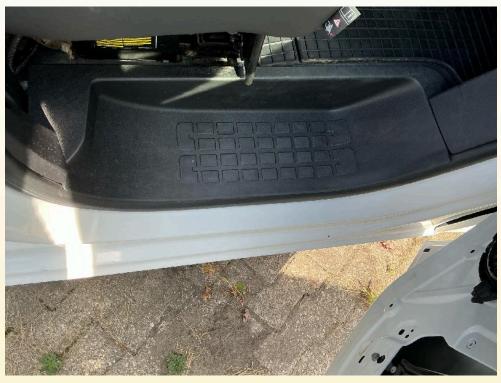
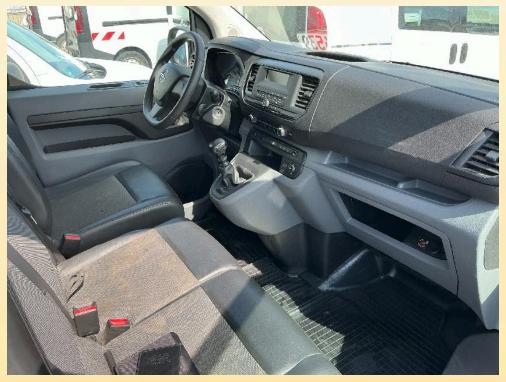
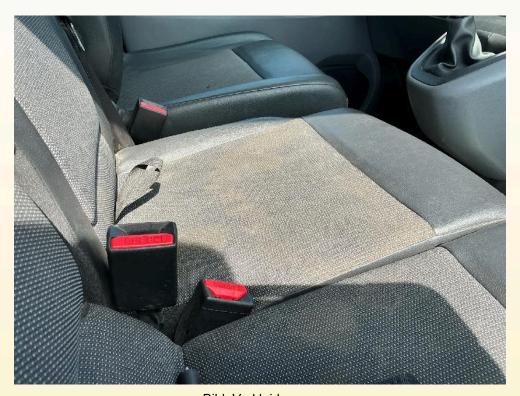
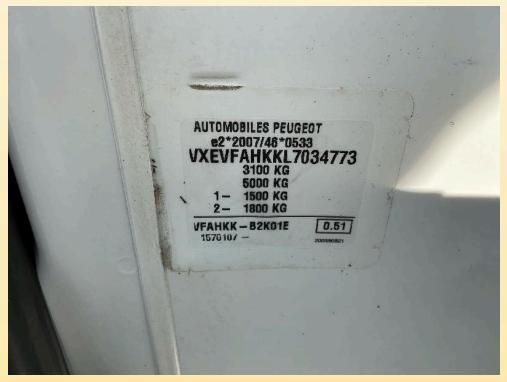
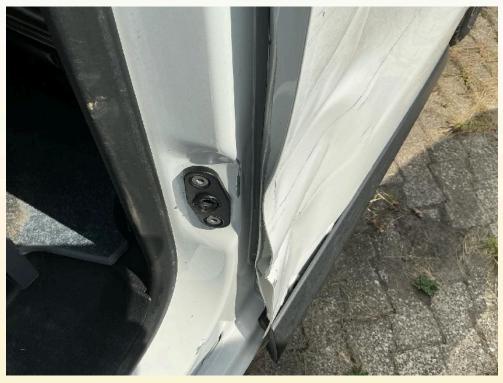
Bild: Verkleidungen

Position	Beschreibung
	leichten Lackmängeln/ -Schrammen/-
	Beschädigungen
Innen/Kofferraum/Bereifung	
Innenraum allgemein	Aufbereiten / Reinigen
Sitze	Die Sitzbezüge (Stoff) sind leicht beschädigt /
	verschmutzt - aufbereiten
Verkleidungen	Türverkleidung v.r. demontiert, Die
	Türverkleidungen sind teilweise leicht
	verschrammt / verschmutzt, Die
	Einstiegsverkleidungen sind teilweise leicht
	verschrammt / verschmutzt
Koffer-/Laderaum/Aufbau	Die Laderaumverkleidungen sind leicht
	verschrammt - aufbereiten / reinigen, Laderaum
	mit Lackbeschädigungen
Felgen	Radvollblenden verschrammt
Bereifung	Das Fahrzeug war zum Zeitpunkt der

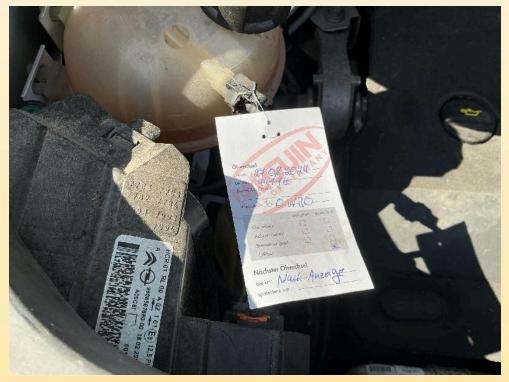
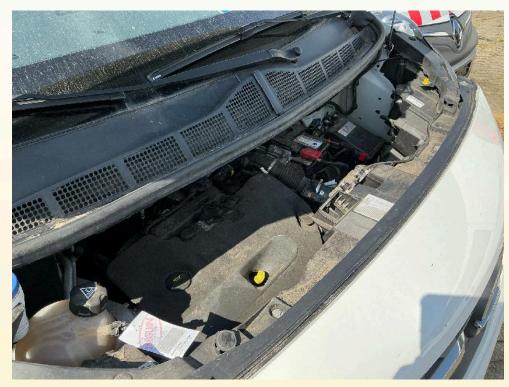
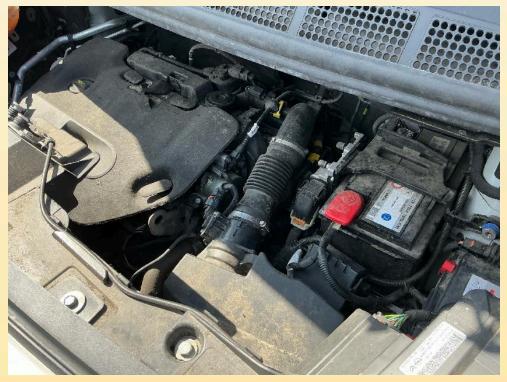
Bild: Motor

-	Besichtigung mit Winterrädern / M+S
	ausgestattet
Profiltiefe in mm	siehe Anlage Fahrzeugdaten
Matarraum / Padangruppa / Pr	omean/l ankung
Motorraum/Bodengruppe/Br	
Motor	Ein Probelauf des Motors wurde durchgeführt
Betriebsbremse	Bremsscheiben rundum mit Korrosion
	(Gebrauchsspur)
Kundendienst	geprüft - nicht i.O., Ein Kundendienst ist fällig,
	Letzter Öl-Wechsel laut Zettel im Motorraum am
