## DAT-SCHÄTZUNG

Hersteller	Opel
Modell	Vivaro B Kasten/Kombi (2014->), 1.6 CDTI Biturbo, L2H1 2,9t ecoFlex Start/Stop, 2016 - 2019
Leistung	92 kW / 125 PS
Hubraum	1598 ccm
Motorart	Diesel
Getriebe	Getriebe 6-Gang
Erstzulassung	17.10.2017
Laufleistung	76.397 km
DAT Europa-Code®	02 650 033 028 0008 DE00B 5727
VIN	W0VF7D609JV601325
Amtl. Kennzeichen	HX-WW 1668
KBA-Schlüssel	0035/BHG
Aufbauart	Kastenwagen Lang
Unfallschaden	Unfallschaden (unrepariert)
Anzahl Halter	1

ANLAGE ZUR DAT-URKUNDE  
1038849-5JEBESUF8KW/000

## PRÜFBERICHT

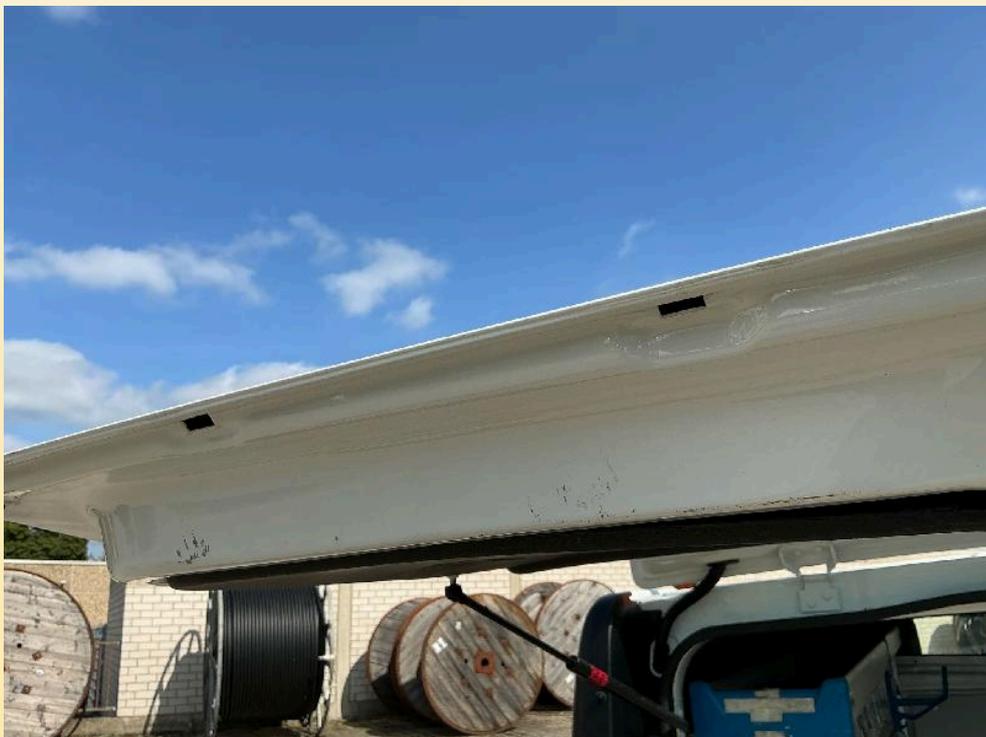
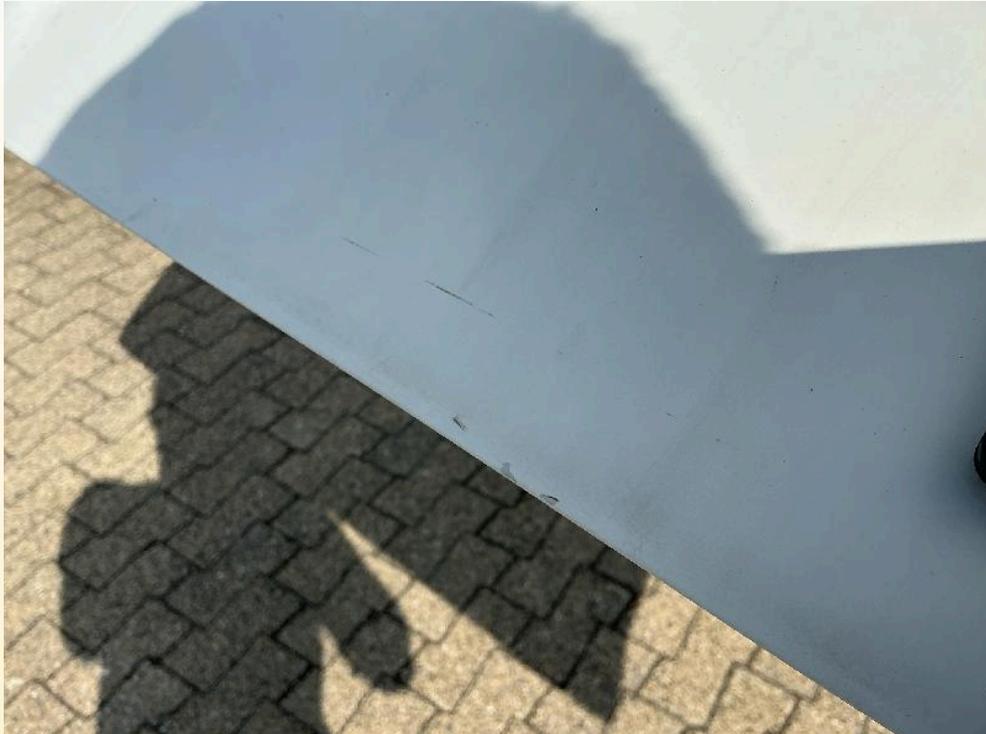
Bild: Hauben

Position	Beschreibung	
<b>Karosserie aussen / Beleuchtung</b>		
Karosserie (Körper)	Fahrzeug mit nicht behoben Streifschaden vorne rechts. Die Stoßfängerverkleidung vorn ist rechtzeitig gebrochen. Der Scheinwerfer rechts ist gebrochen. Der Kotflügel vorn rechts fehlt, Die Kotflügelaufnahme vorn rechts ist verformt das Motorhaube Scharnier rechts ist verformt. Die Tür vorne rechts ist verformt und weist Lackbeschädigungen auf. Die A-Säule ist leicht eingedellt und verformt. Die Radhausschale vorn rechts ist gebrochen. Das Rad vorn rechts weist Kontaktsuren auf. Der Außenspiegel rechts fehlt (Risiko - Reparaturkostenausweitung möglich)	●
Lackschichtdicke	Es wurde eine Lackschichtdickenmessung durchgeführt - ohne Befund	●
Fahrerhaus	Der Einstieg v.l. ist verschrammt	●
Hauben	Heckklappe mit Lackbeschädigungen	●
Kotflügel/Seitenteile	Das Seitenteil links ist leicht verschrammt - polieren, Das Seitenteil rechts ist leicht verschrammt - polieren	●

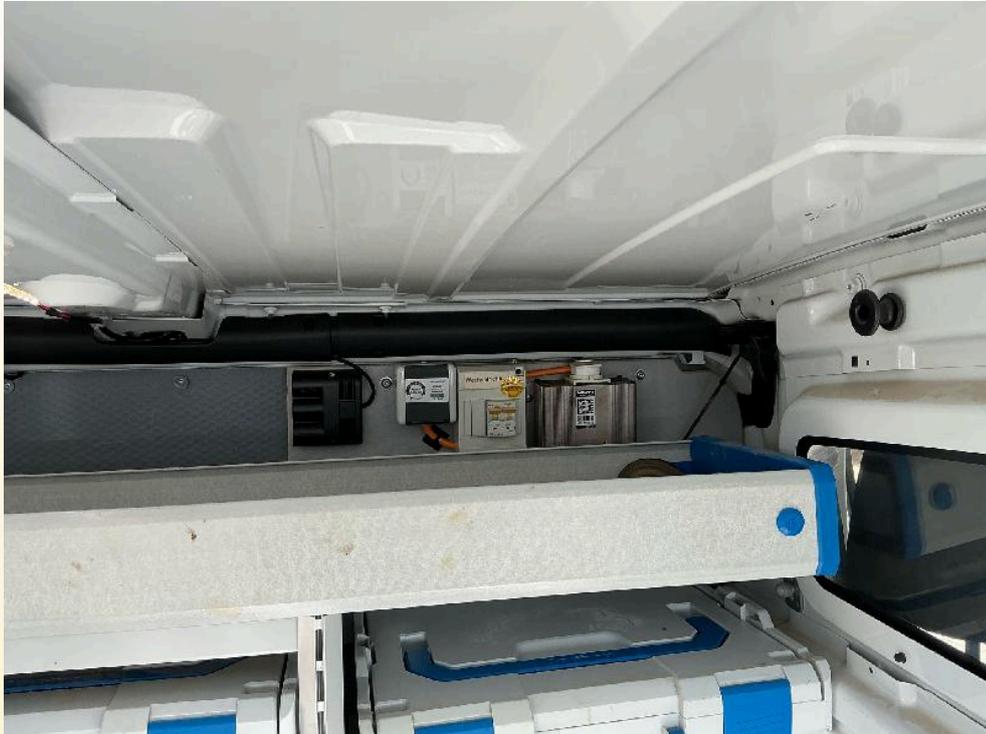
Bild: Koffer-/Laderaum/Aufbau

Verkleidungen	Die Türverkleidungen sind teilweise leicht verschrammt / verschmutzt, Die Einstiegsverkleidungen sind teilweise leicht verschrammt / verschmutzt	🔴
Koffer-/Laderaum/Aufbau	Die Laderaumverkleidungen sind leicht verschrammt - aufbereiten / reinigen, Laderaum mit Lackbeschädigungen, Die Heckklappenverkleidung ist verschrammt	🔴
Profiltiefe in mm	siehe Anlage Fahrzeugdaten	🟢
<b>Motorraum/Bodengruppe/Bremsen/Lenkung</b>		
Motor	Ein Probelauf des Motors wurde durchgeführt	🟢
Rahmen/Bodengruppe	Das Fahrzeug konnte nicht von unten besichtigt werden	🟡
Betriebsbremse	Die Bremsbeläge vorn sind kurz vor der Verschleißgrenze, Die Bremsscheiben sind rundum leicht eingelaufen (Gebrauchsspur), Bremsscheiben vorn mit starker Korrosion, Bremsscheiben hinten mit starker Korrosion	🔴
Kundendienst	geprüft - nicht i.O., Das Fahrzeug ist nicht Scheckheftgepflegt, Ein Kundendienst ist überfällig, Kundendienst zuletzt lt. Serviceheft am 04.11.2021 bei 41241 km	🔴
