DAT-SCHÄTZUNG

Hersteller	Renault
Modell	Zoe (06.2012->), Life,
Leistung	/
Batteriekapazität	22,0 kWh
Motorart	Elektro
Getriebe	Getriebe für Elektrofahrzeug
Erstzulassung	27.10.2015
Laufleistung	47.951 km
DAT Europa-Code®	01 720 117 002 0001 DE001 5490
VIN	VF1AGVYB053610436
Amtl. Kennzeichen	PB-W 1047E
KBA-Schlüssel	3333/AZX
Aufbauart	Lim. Schrägheck
Unfallschaden	unbekannt
Anzahl Halter	1

ANLAGE ZUR DAT-URKUNDE
1038849-5JAUHC1QF8B/000

BETRIFFT	Schätzung
Auftragsnummer	424100675-SC
Auftrag vom / durch	24.10.2024 / Westfalen Weser Netz GmbH
Fahrzeughalter	Westfalen Weser Netz GmbH
Sachverständiger	Michael Schäfers
Besichtigungsdatum	30.10.2024

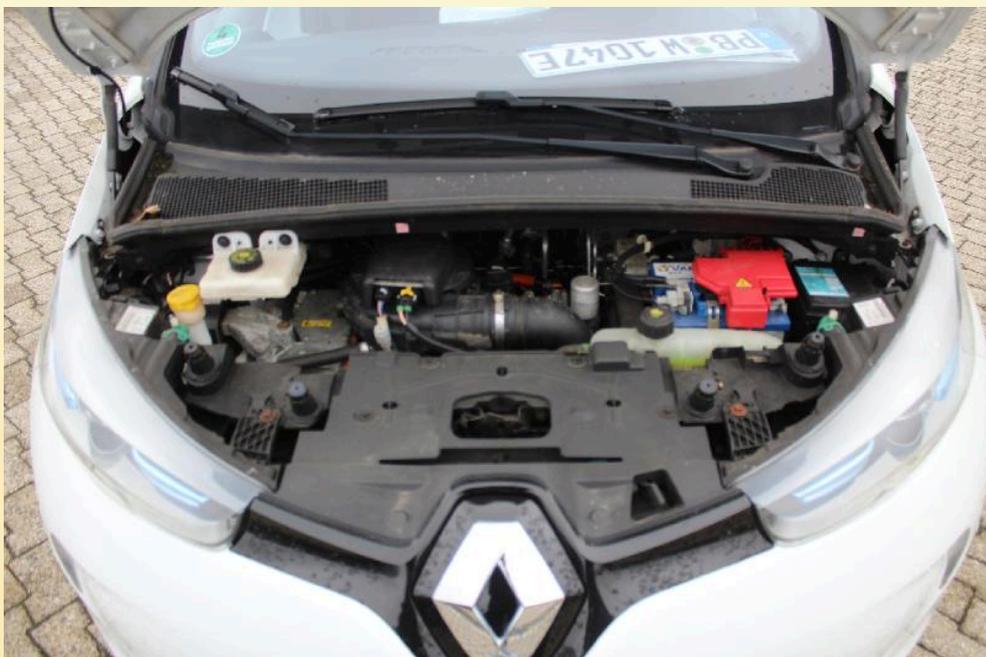
Bild: Motor

Navigationsgerät	Funktion geprüft - i.O.	●
Schließsystem	Bei der Besichtigung waren zwei Schlüssel vorhanden	●
Elektro / Hybrid	Das Ladekabel war vorhanden.	●
HV-System	Die Warnkontrolle "Elektronisches System" leuchtet ständig - HV-Einheit prüfen - Kostenausweitung möglich.	●
