DAT-SCHÄTZUNG

ANLAGE ZUR DAT-URKUNDE
1038849-5 JAUHBUPUNK/000

BETRIFFT	Schätzung
Auftragsnummer	424100677-SC
Auftrag vom / durch	24.10.2024 / Westfalen Weser Netz GmbH
Fahrzeughalter	Westfalen Weser Netz GmbH
Sachverständiger	Michael Schäfers
Besichtigungsdatum	30.10.2024

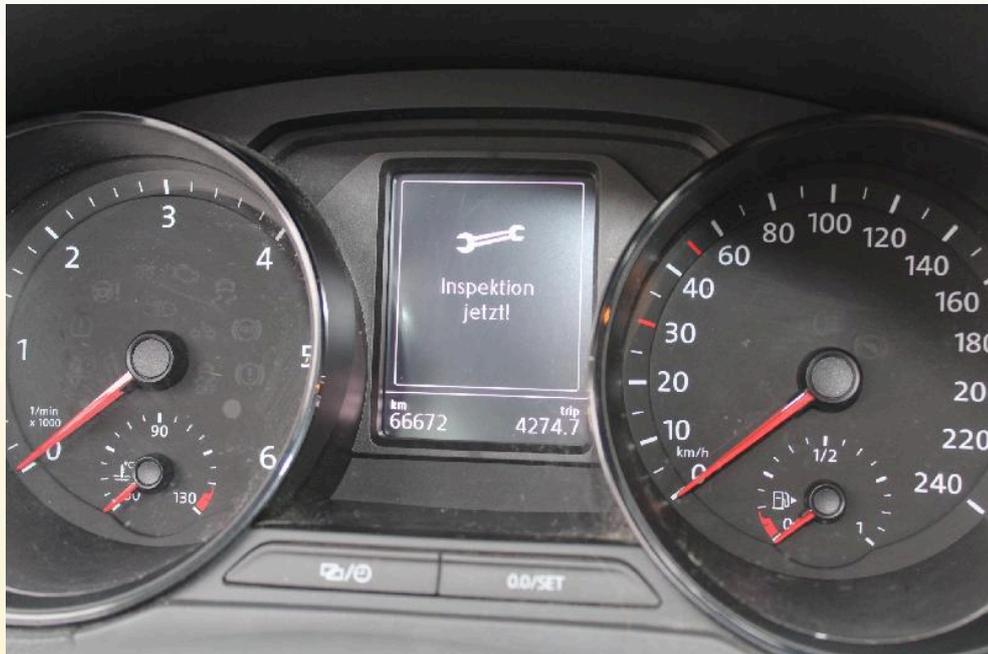
Bild: Kundendienst

Koffer-/Laderaum/Aufbau	Die Kofferraumverkleidungen sind leicht verschrammt - aufbereiten / reinigen	●
Bereifung	Das Fahrzeug war zum Zeitpunkt der Besichtigung mit Winterködern / M+S ausgestattet	●
Profiltiefe in mm	siehe Anlage Fahrzeugdaten	●
Motorraum/Bodengruppe/Bremsen/Lenkung		
Motor	Ein Probelauf des Motors wurde durchgeführt	●
Kundendienst	Kundendienst zuletzt lt. Serviceheft am 06.07.2023 bei 56221 km - fällig	●
HU/AU/SP §57B	Die HU / AU ist nicht fällig	●
Fzg. Unterlagen	Das Bordbuch sowie das Serviceheft lagen vor	●
